AEVI Eiendom AS

Halshaugen, Vestfossen

18454 Rapport nr. 2 Vurdering av områdestabilitet

Tiltakshaver:
 Oppdragsgiver: *AEVI Eiendom AS /v Rune Solstad*
 Rapport: Vurdering av områdestabilitet
 Rapporttype: Geoteknisk vurdering
 Stikkord: Områdestabilitet
 Euref UTM: Sone 32V – Ø0548000, N6622700

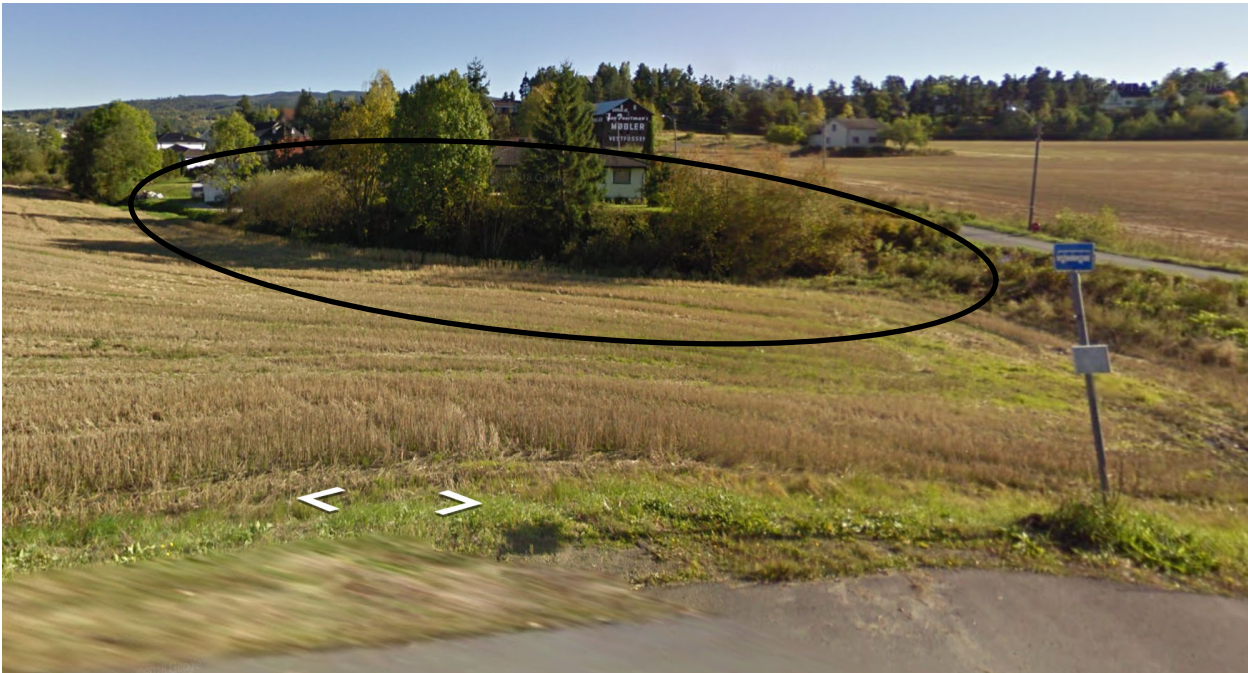
Figur 2.2: Bekketrase øst for Steingata sett fra Kongsbergveien. Bekken er markert med sort sirkel (fra Google Streetview).

Litt sør for krysset Steingata/Kongsbergveien renner det en åpen bekk i retning øst/sørøst. Vest for Steingata er bekken lagt i rør. Basert på observasjoner gjort i flyfoto [8] virker bekken generelt å ha meget liten vannføring. Det er heller ikke antydning til dårlig lokalstabilitet langs bekken (f.eks. veltede trær) på gatebilder fra Google Streetview. Basert på topografisk kart virker det å være små høydeforskjeller langs nordsiden av bekken i det aktuelle området. Basert på dette vurderes det at det er liten risiko for at det kan gå et naturlig, erosjonsutløst skred langs bekken som kan påvirke tiltaket.

Geotekniker Tor-Ivan Granheim var på befaring i området 02.02.21 for å vurdere erosjonsforholdene langs bekken nærmere. Se vedlegg 2 for bilder fra befaringen. Det er observert litt erosjon langs bekken iht. definisjonen i ref. [9]. Basert på observasjon gjort ved befaring er vår vurdering at det er så små høydeforskjeller på nordsiden av bekken i den aktuelle faresonen at det ikke er fare for at erosjon kan utløse et større skred. Prøveserien og sonderboring ved borpunkt 12 indikerer at kvikkleiren ligger dypere enn $0,25 \cdot H$ av kritisk glideflate og dypere enn $0,5 \cdot H$ av skrenten fra jordekanten og ned mot bekken. Det er i tillegg beregnet god geoteknisk stabilitet ned mot bekken.

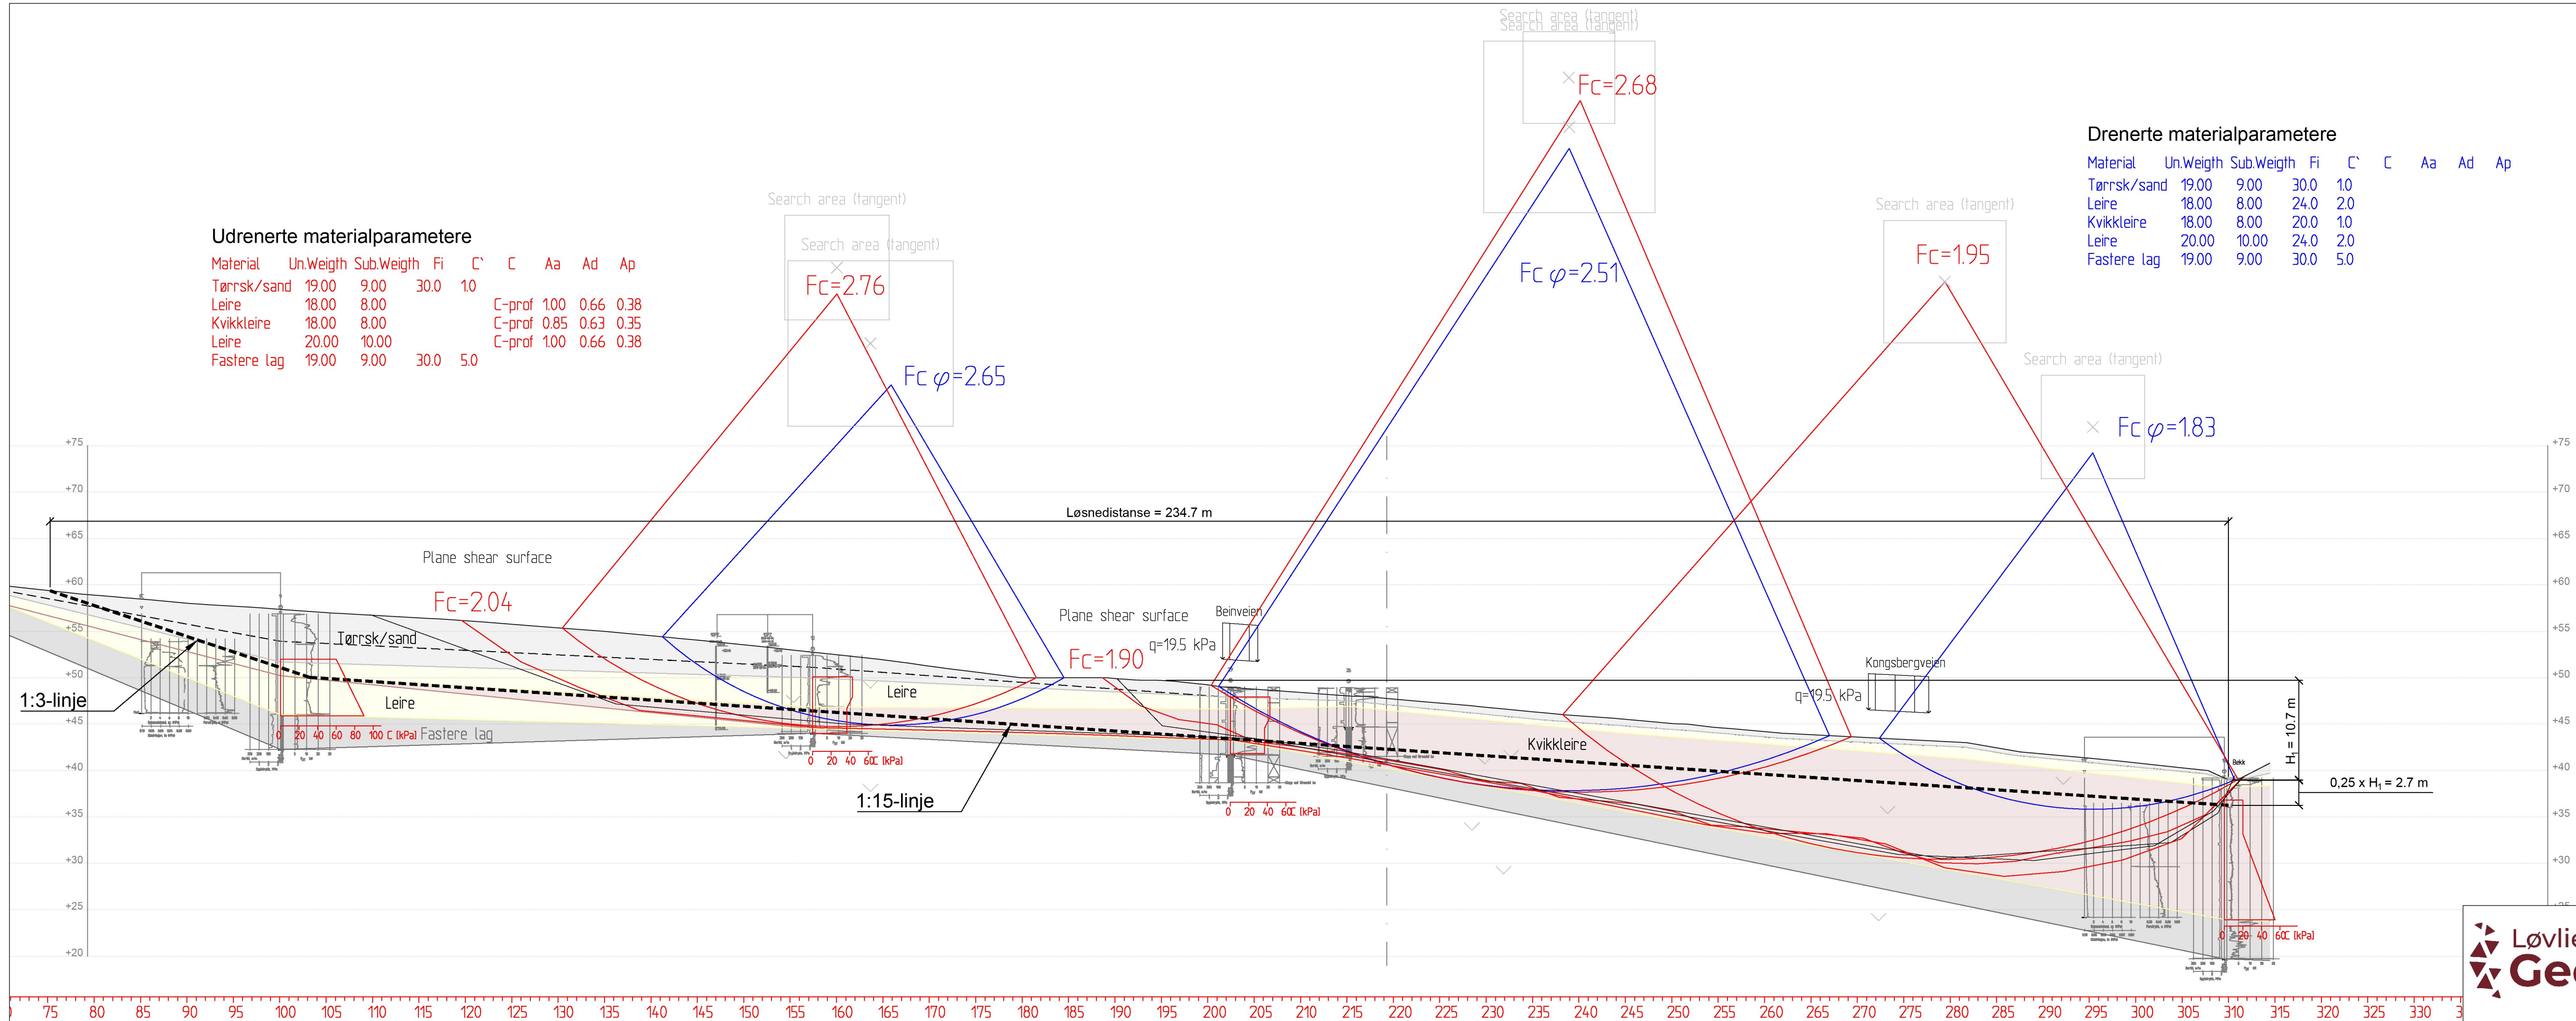
Tiltakshaver	Tegning nr. R02E03
Oppdragsgiver AEVI Eiendom AS	Prosjekt nr. 18454
Prosjekt Halshaugen, Vestfossen	Format / Målestokk A3-L / 1:400
Tegningsstittel Profil B1-B1: Stabilitetsber. og avg. løsnemråde	Status For UAK

Material	Un.Weigh	Sub.Weigh	Fi	C'	C	Aa	Ad	Ap
Tørrsk/sand	19.00	9.00	30.0	1.0				
Leire	18.00	8.00			C-prof	1.00	0.66	0.38
Kvikkleire	18.00	8.00			C-prof	0.85	0.63	0.35
Leire	20.00	10.00			C-prof	1.00	0.66	0.38
Fastere lag	19.00	9.00	30.0	5.0

Material	Un.Weigh	Sub.Weigh	Fi	C'	C	Aa	Ad	Ap
Tørrsk/sand	19.00	9.00	30.0	1.0				
Leire	18.00	8.00	24.0	2.0				
Kvikkleire	18.00	8.00	20.0	1.0				
Leire	20.00	10.00	24.0	2.0				
Fastere lag	19.00	9.00	30.0	5.0

Profil B1-B1 er valgt for vurdering av områdestabiliteten mot sør. Lagdeling er vurdert med bakgrunn i totalsonderingene i borpunkt 7, 9, 10, 12, 26 og 29.

Sonen er avgrenset langs profilet ved «NGI-metoden», dvs. at det er trukket en 1:15-linje bakover fra underkant bunnen av et tenkt initalskred ($0,25 \cdot H_1$) som går bakover til den kommer ut av kvikkleiren. Deretter er det trukket en 1:3-linje opp i bakkant mot terrenget. Dette gir en maksimal løsnedistanse i profilet på ca. 163 m fra bunnen av bekken ($L/H = 11$). Ved avgrensningen av løsneområdet er det også hensyntatt at mektigheten og sensitiveten av leiren er lavere jo høyere opp i terrenget man kommer.

Den geotekniske stabiliteten er vurdert/beregnet i *ett profil: B1-B1*. Beregningene er utført i **GeoSuite Stability** og det er kontrollert for både sirkulærsylindriske og sammensatte glideflater.

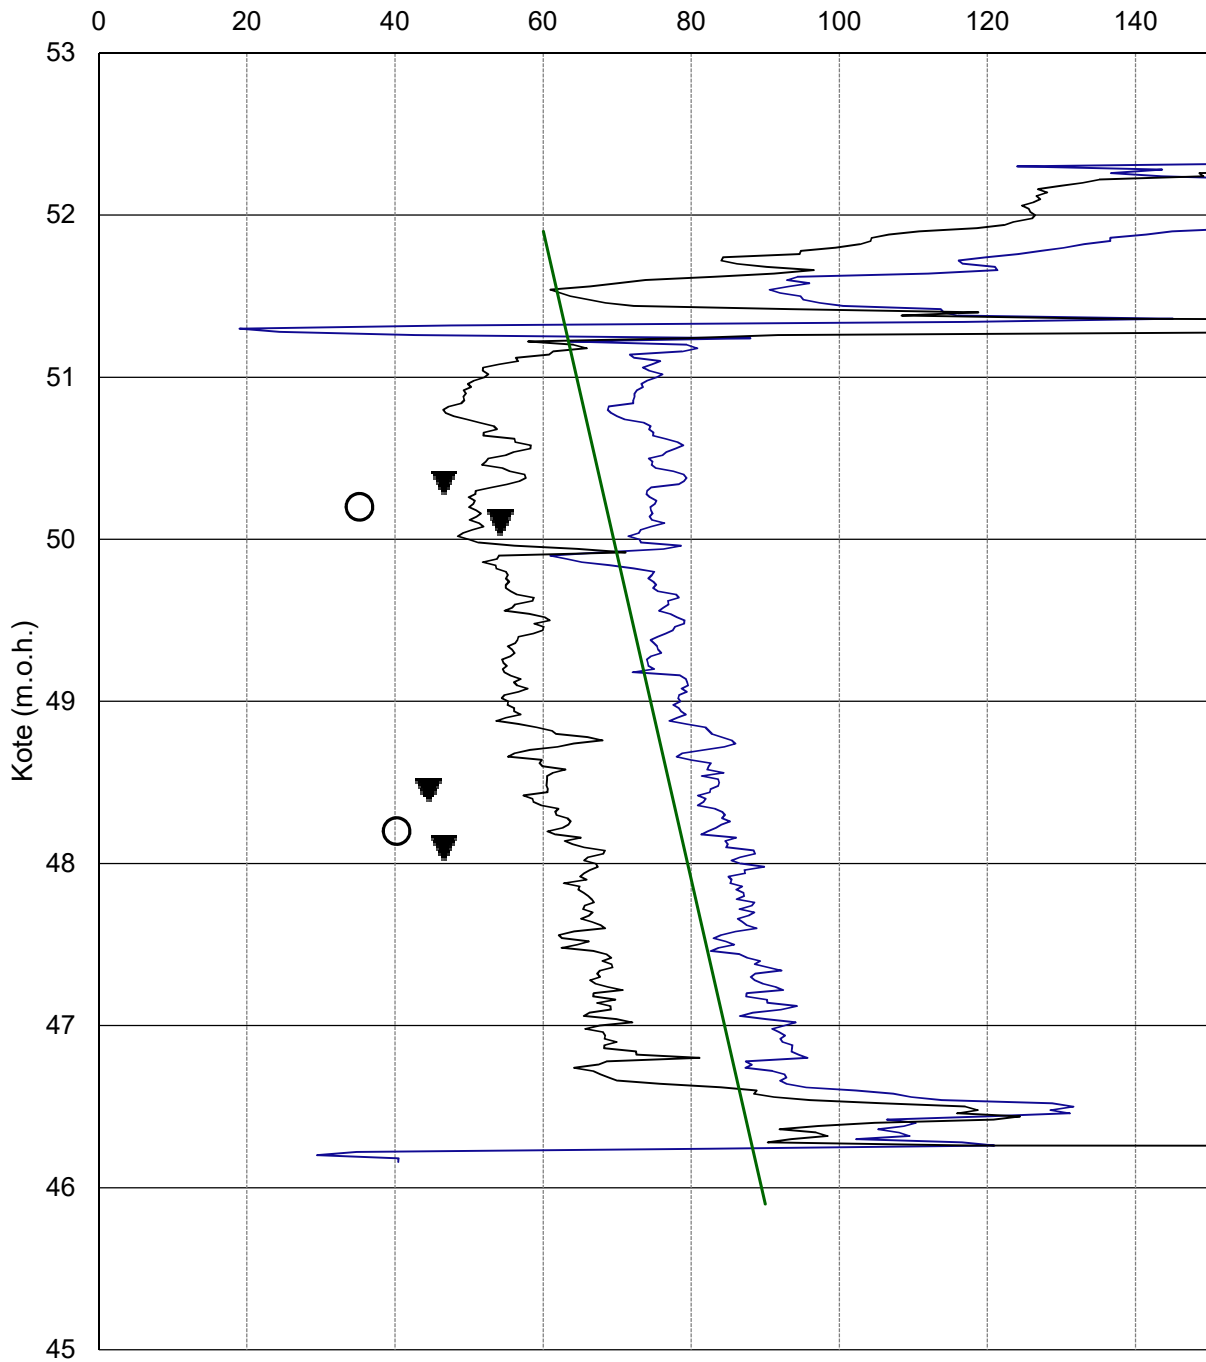
Oppdragsgiver Norwegian Real Estate AS	Prosjekt nr. 18454	Tillegg 1.1
Prosjekt Halshaugen, Vestfossen	Dato: 23.01.19	Borpunkt 9
Tittel Tolkning udrenert skjærstyrke, s_u	Ansvarlig TIG	Kontrollert Ska

— $s_{u,N\Delta u}$ — $s_{u,Nkt}$ — Valgt aktivt skjærstyrkeprofil ▼ Målt fra konus ○ Målt fra enaks

Vurdering av udrenert skjærstyrke for leiren er i hovedsak basert på trykksonderingene (CPTU) i punkt 9 og 12 samt prøveseriene i borpunkt 9 og 10.

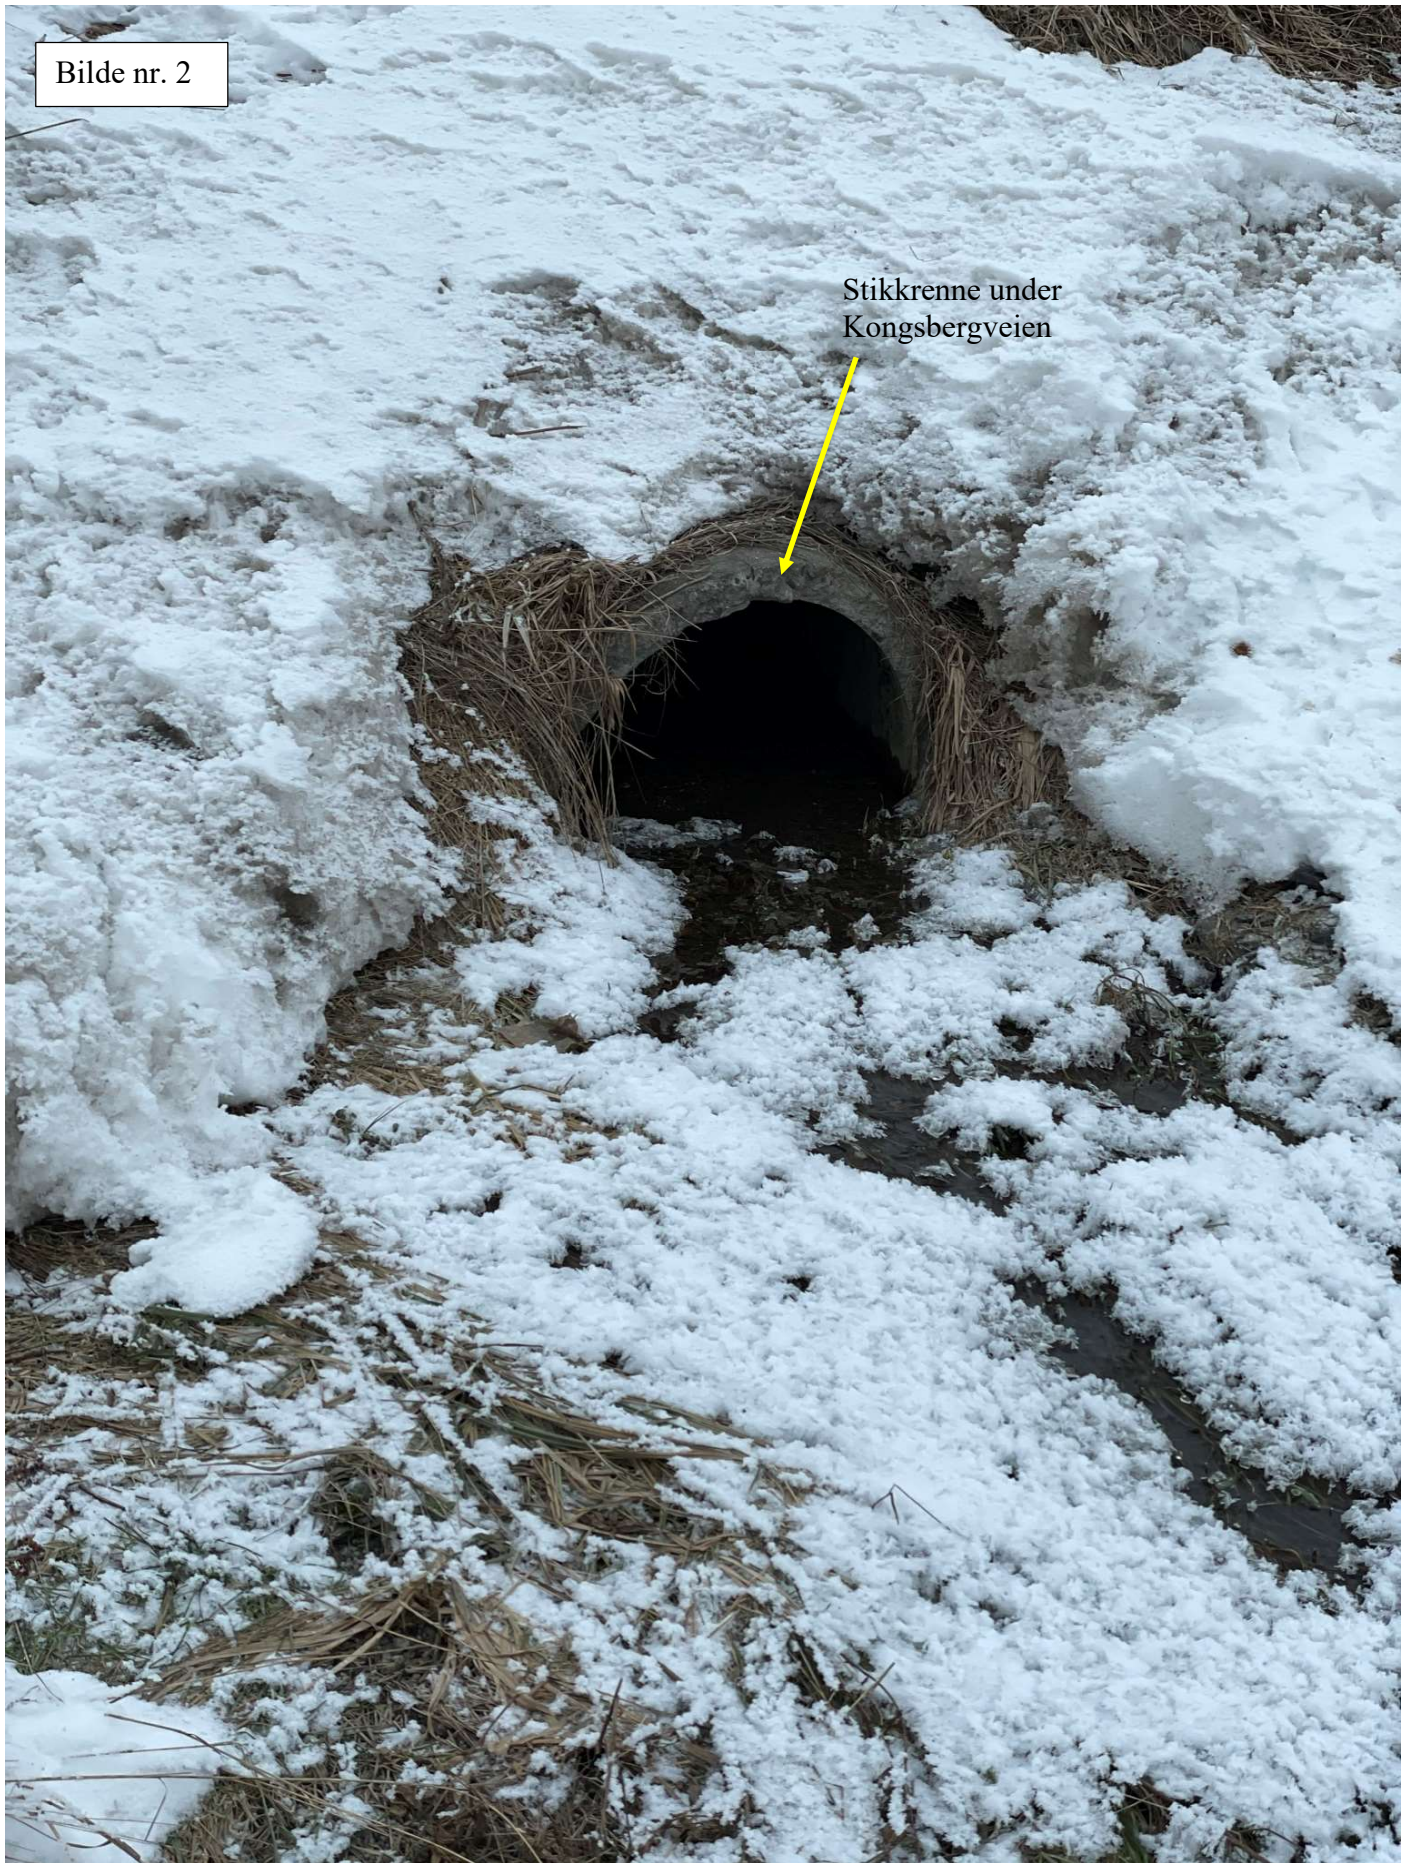
Bilde nr. 2

Stikkrenne under
Kongsbergveien

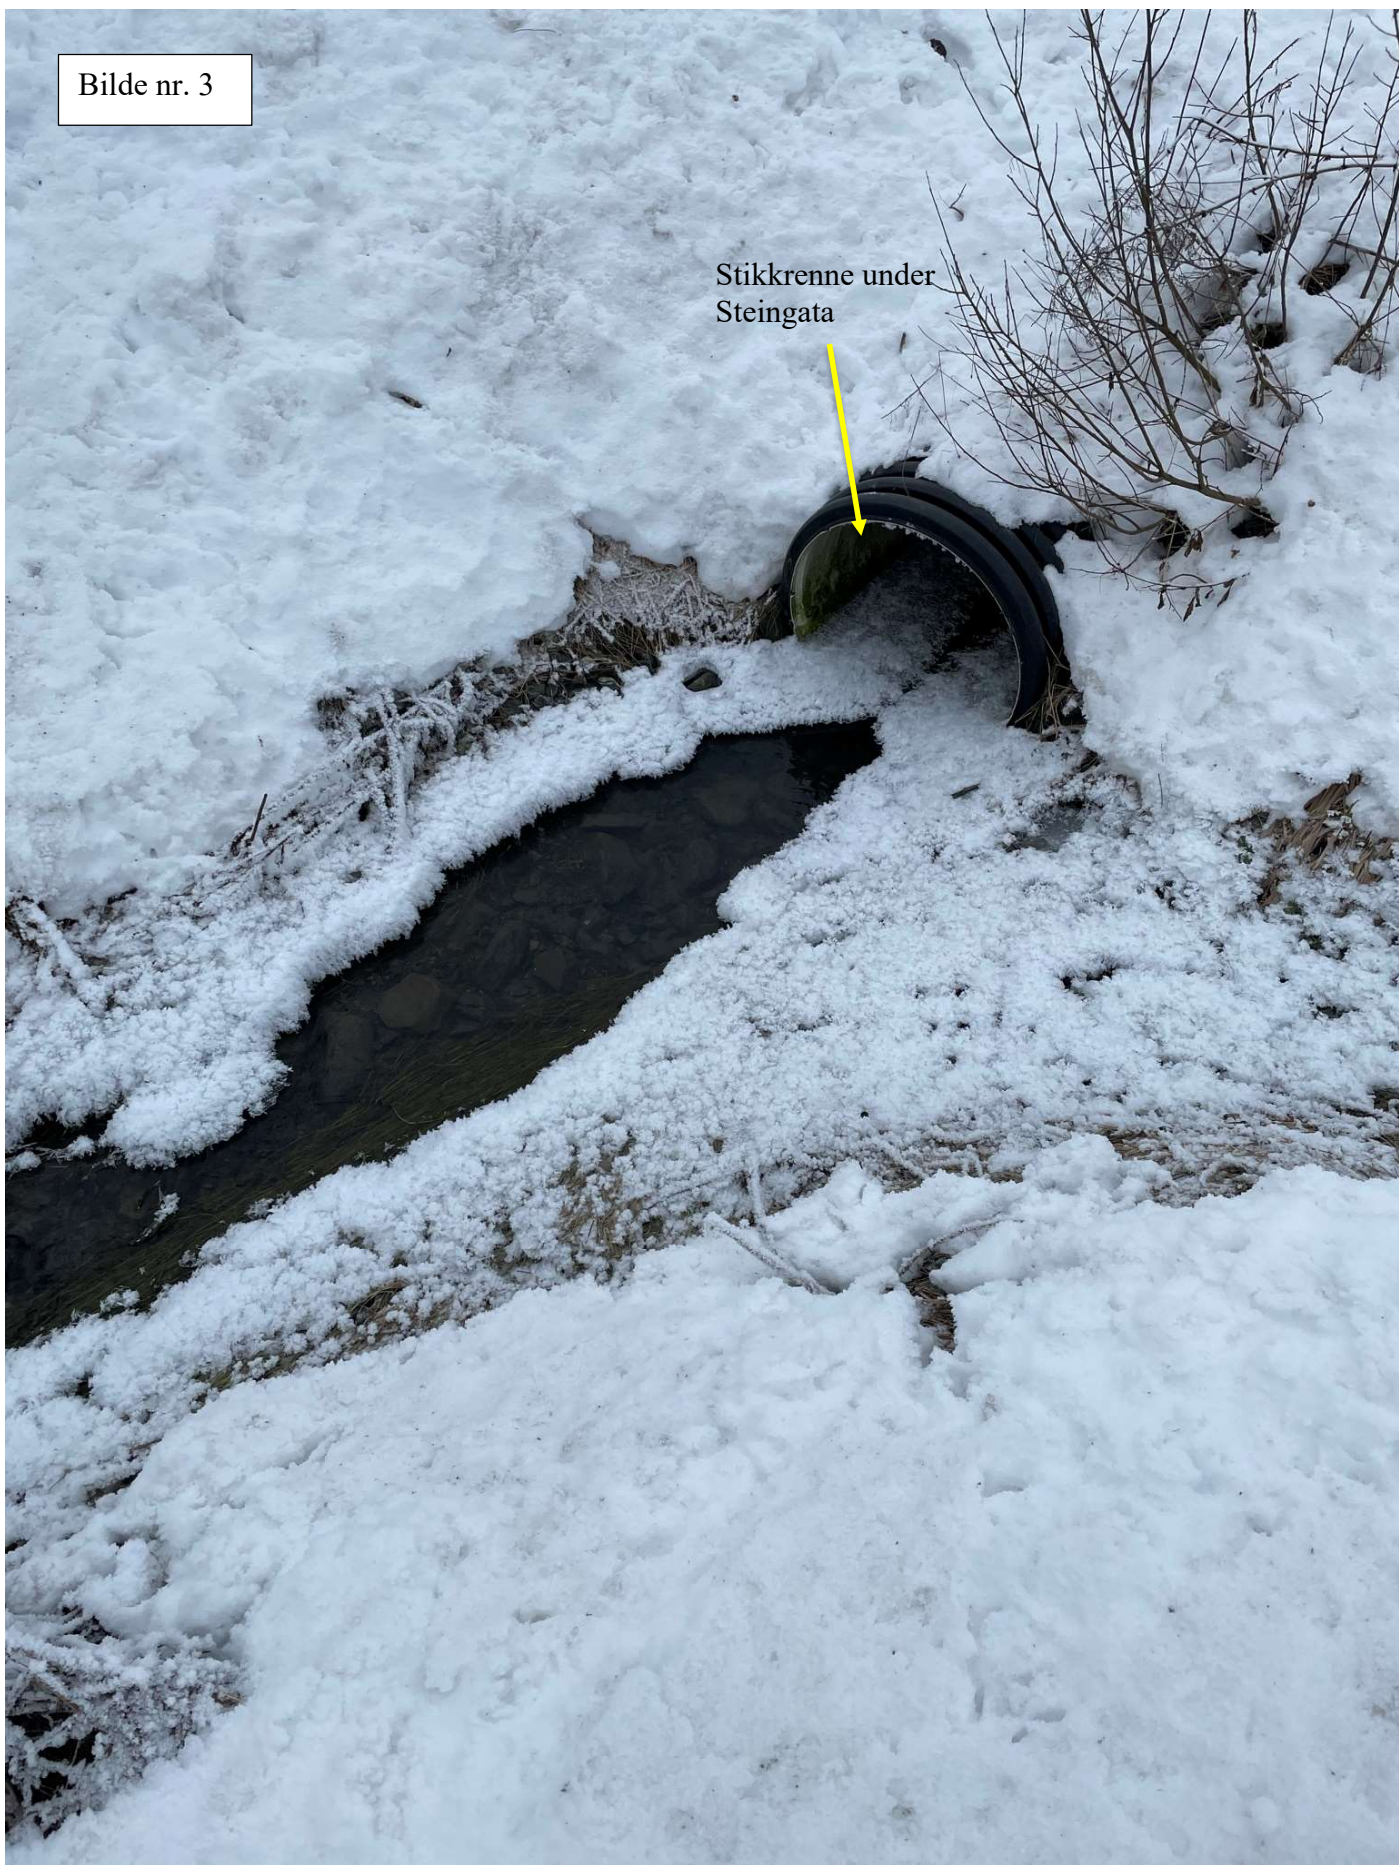
Bilde nr. 3

Stikkrenne under
Steingata

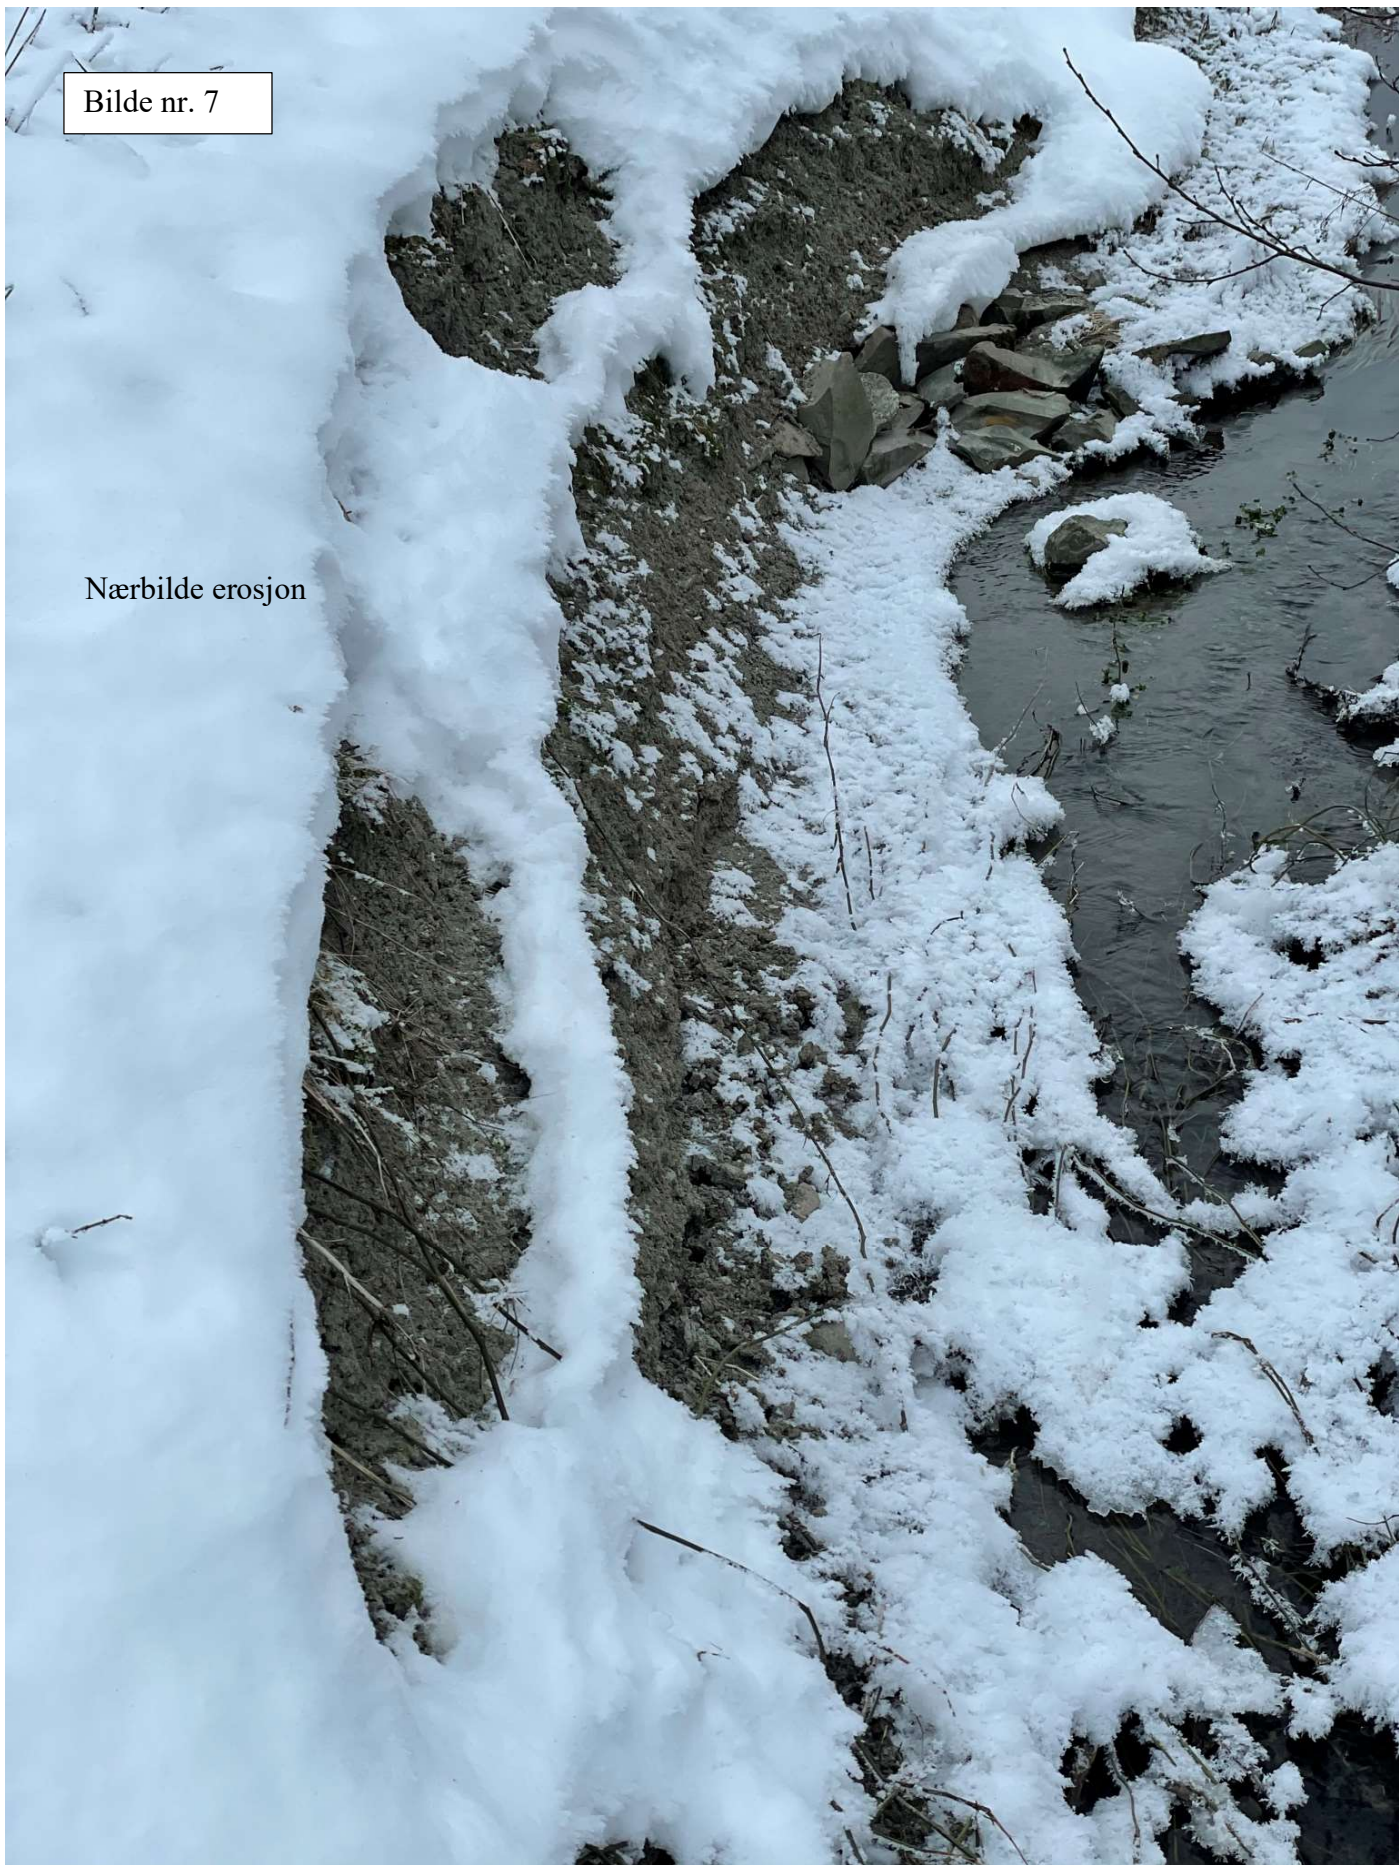
Bilde nr. 7

Nærbilde erosjon
