# Konsesjonssøknad Røtjenn

Fastsettelse av reguleringsgrenser og økt vannuttak

Dato 03.11.2022

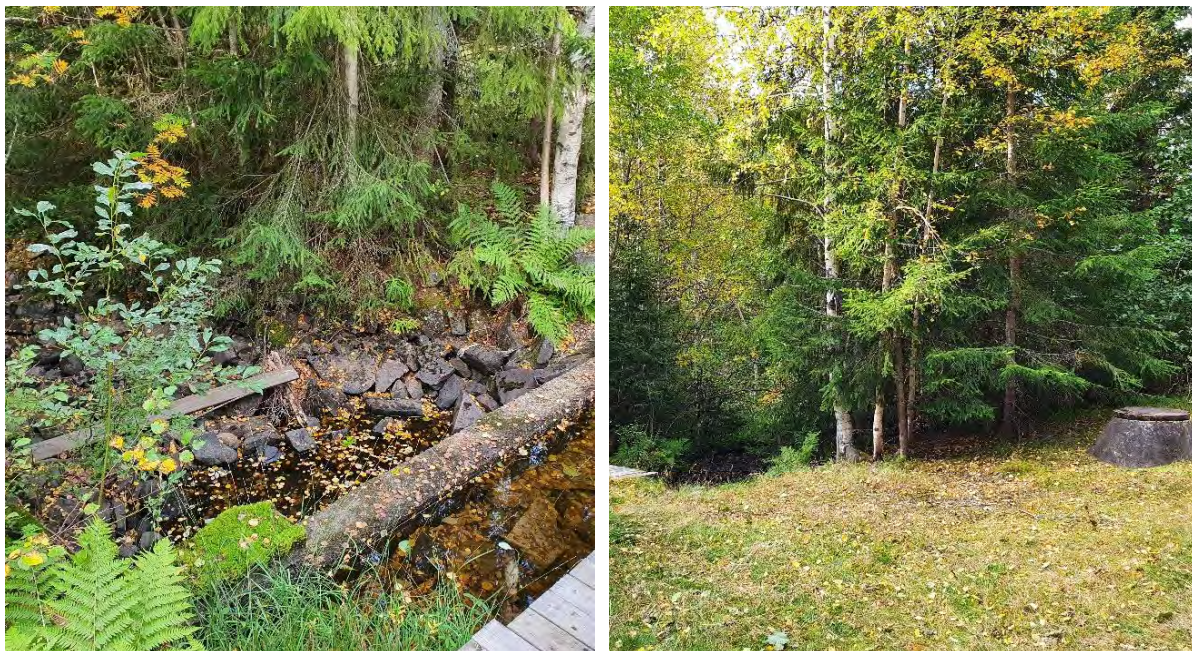
Figur 3-7. Bilder fra området rundt dammen. Treslagssammensetningen domineres av gran og med bjørk og yngre rogn. I feltsjiktet synes arter som geitrams og skogburkne, samt gras- og mosearter i større åpninger. Foto: Sweco.

Med kalk- og næringsfattig berggrunn forventes ikke forekomster av næringskrevende plantearter, og potensialet for rødlistede arter tilknyttet næringsrik berggrunn er begrenset. I artskart er det registrert enkelte spredte forekomster av livskraftige arter, blant annet bekkekarse, sauetelg, einstape, og engfrytle, i tillegg til lavartene lungenever og lodnevreng (Artsdatabanken, 2022a). Samtlige er livskraftige og vanlig forekommende arter. Treslagssammensetningen i området nær vannuttaket og dammen er dominert av gran, med innslag av løvtrær som bjørk, rogn og selje. Der granskogen vokser tettere er feltsjiktet skrint, med innslag av blåbær, røsslyng og bregner. Nær utløpsbekken ble det observert geitrams, skogburkne og vanlige gras- og mosearter. I vannkanten vokser trivielle vannplanter, som tyder på stedvis mudrete bunn. Langs vannkanten veksler skogen mellom åpnere partier og tettere skog. I lysninger dominerer gras- og mosearter og røsslyng. Samlet er det kun observert trivielle arter i det aktuelle området. Tidligere rødlistede registreringer ligger utenfor. Se Figur 3-7 og Figur 3-8 for bilder av typiske vegetasjonstrekk for influensområdet.

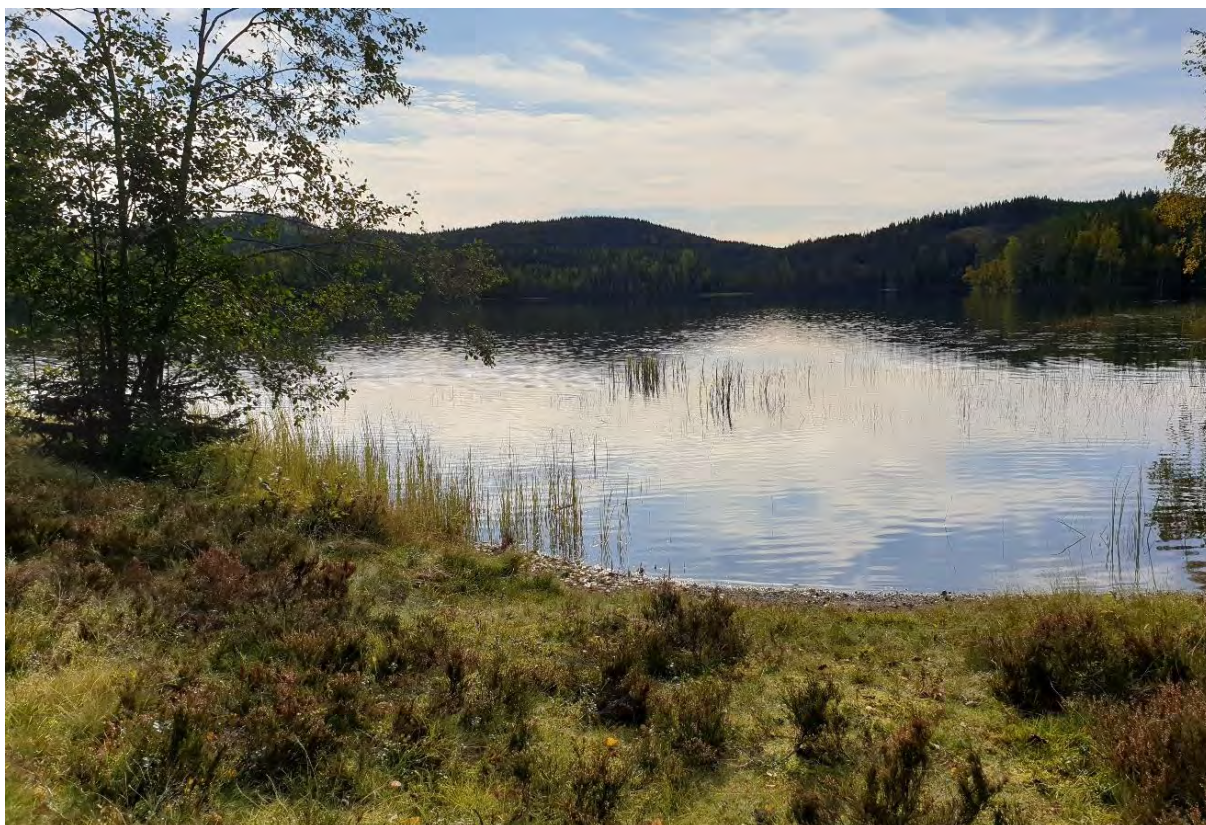
Figur 3-8. Bilde av strandsonen ned mot Røtjenn, bilde tatt nær utløpsbekken. Rundt vannet veksler vegetasjonen mellom tettere skogsmark og lysninger som her med gras- og mosearter i veksling med røsslyng. I vannkanten vokser vanlige vannplanter. Foto: Sweco.

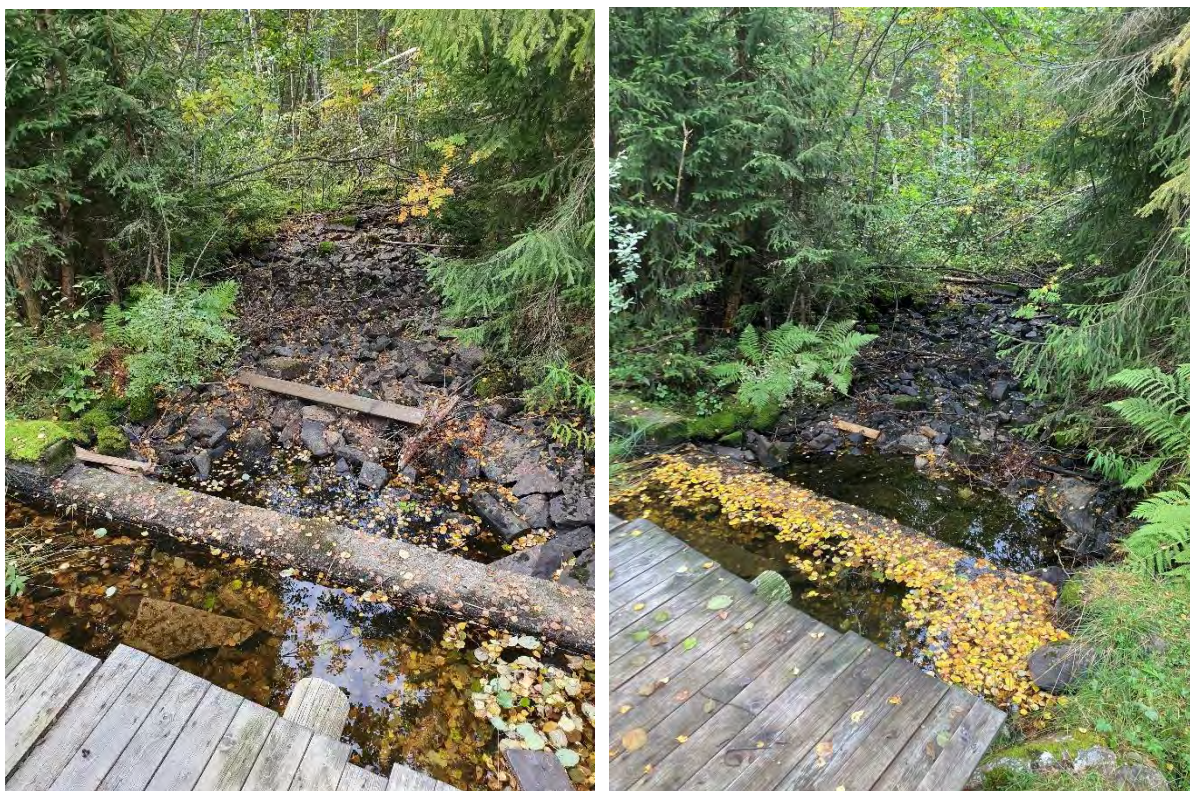
Figur 3-12. Bilder av Røbekken, utløpsbekken fra Røtjenn. Bilde til høyre er tatt under befaring 17.09.2020, bilde til venstre er tatt under befaring 14.09.2022. Forholdene under befaring i 2022 ble av lokalkjente beskrevet som noe tørr tilstand (Hurdal kommune), der overløp på 2-3 cm mot tørr er normalt tilstand. Noe lekkasje fra dam synes like nedenfor dammen, bekkeløpet er ellers uttørket. Det grove substratet bidrar til drenering til grunnen, og større mengder vann kreves for jevn vannstrøm i bekkeløpet. Foto: Sweco (2020 og 2022).

Under befaring i 2022 ble bekkeløpet fulgt nedover fra dammen og ned til Røbekken hyttefelt/Steinssjøvegen. Bekkeløpet består av flere partier med ur/stein hvor vannet er helt borte. Bekken har tilsig fra myrdrag omkring. Første sikre vandringshinder for fisk er ca. 100 m nedstrøms Røtjenn.

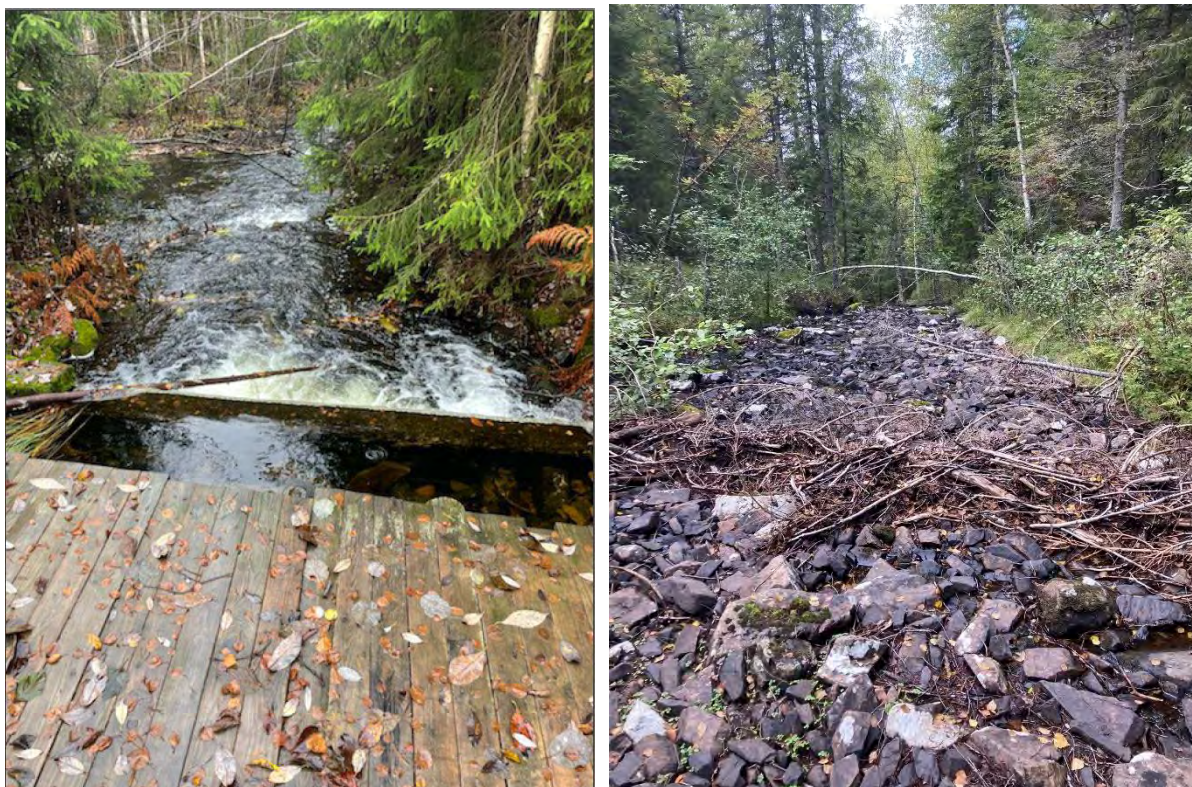
Figur 3-13. Bilder av Røbekken. Bilde til venstre er tatt under en flomsituasjon med et overløp over dammen på ca. 300 l/s (basert på 6.10 Gryta). Bilde til høyre ble tatt under befaring tidligere på høsten, under en normal til tørr situasjon. Foto: T.v.: Hurdal kommune, 31.10.2022. T.h.: Sweco, 14.09.2022.

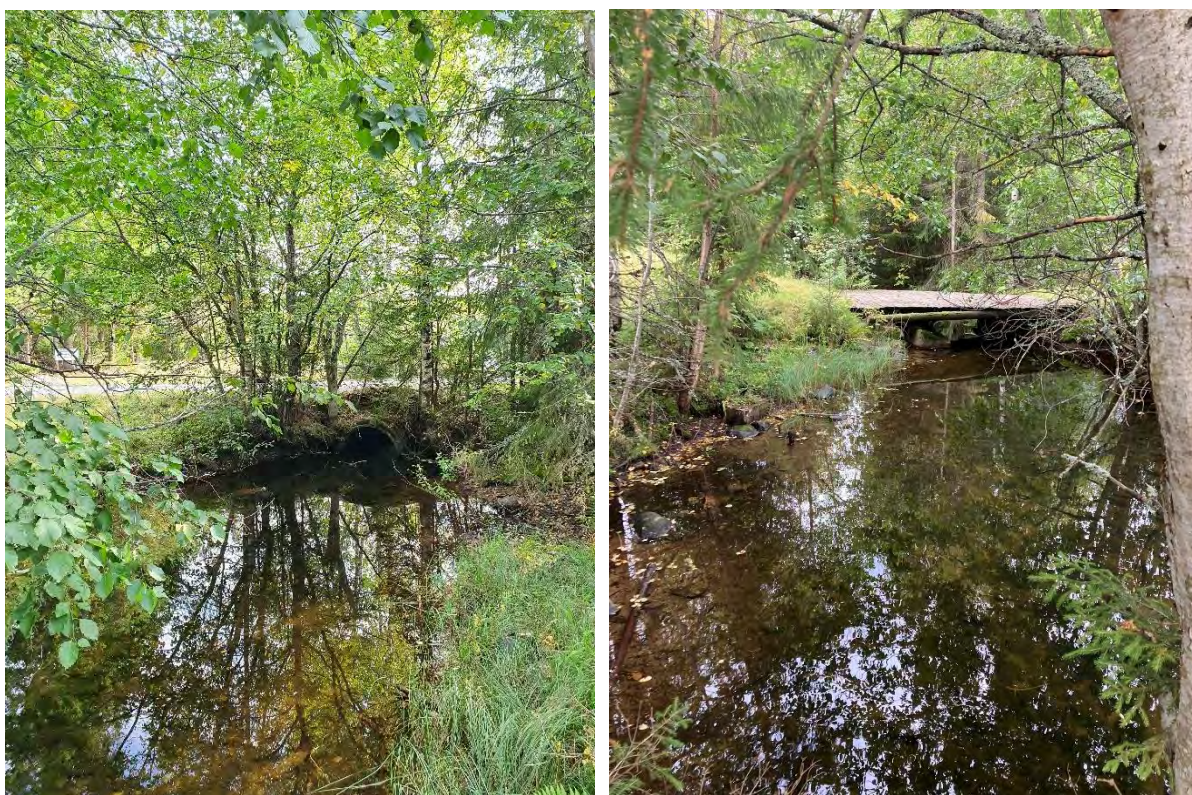
Figur 3-14. Bilder av kulpen mellom veien ved Røtjenn og dammen i Røtjennsbekken. T.v. bilde tatt under befaring i 2020, viser kulvert under veien. T.h. viser gangbru over kulpen like ved dammen, tatt under befaring i 2022. Bekkeløpet ligger her i et stillestående vannspeil. Foto: Sweco (2020 og 2022).

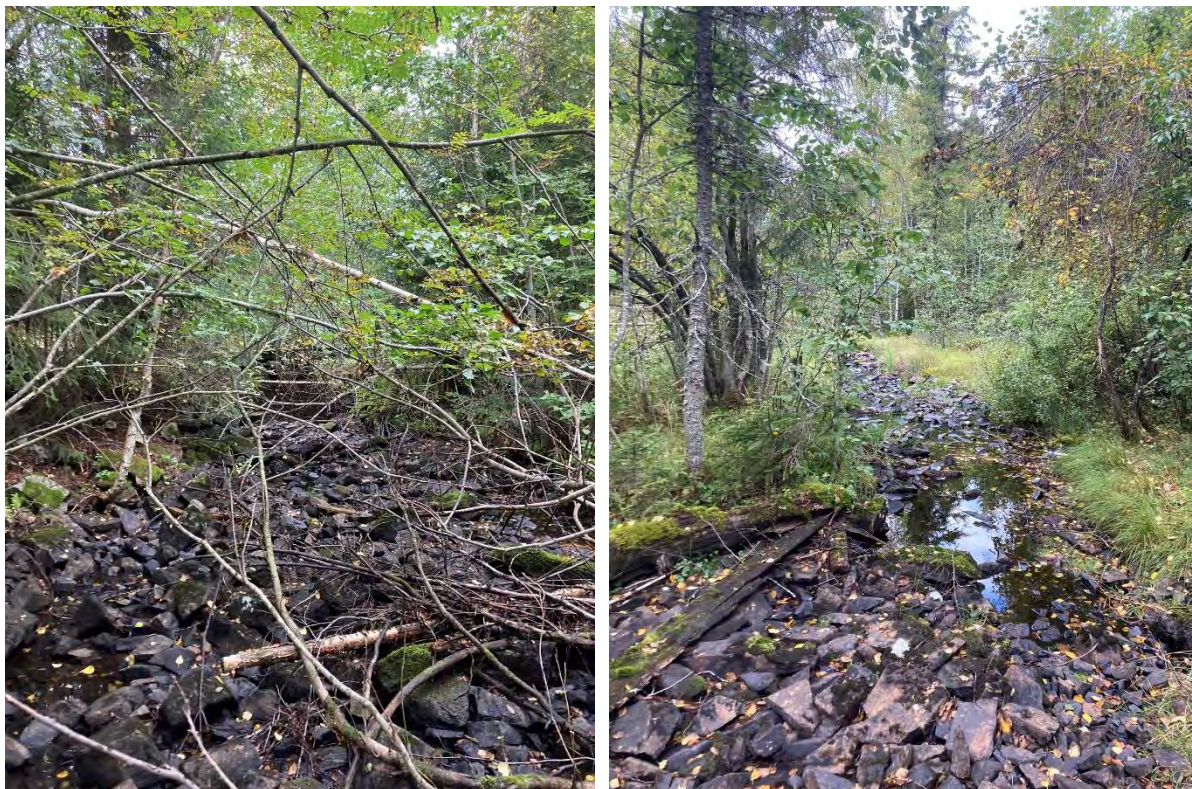
Figur 3-15. Bilder tatt av bekkeløpet nedstrøms dammen. På bildet til høyre vises så vidt dammen i bakgrunnen. Substratet er grovt gjennom store deler av bekkeløpet. Bildet til venstre er tatt ca. 70 m nedstrøms dammen, i et område der bekken mottar tilsig fra omkringliggende myrdrag. Foto: Sweco (2022).
