# D26 Kartlegging kvikkleire

Vurderingsrapport oversiktskartlegging av kvikkleiresoner  
langs riksvegrute 3

| Dokumentreferanse | 10225042-RIG-R05_rev00 Vurderinger av kvikkleiresoner langs riksvegtrute 3 |

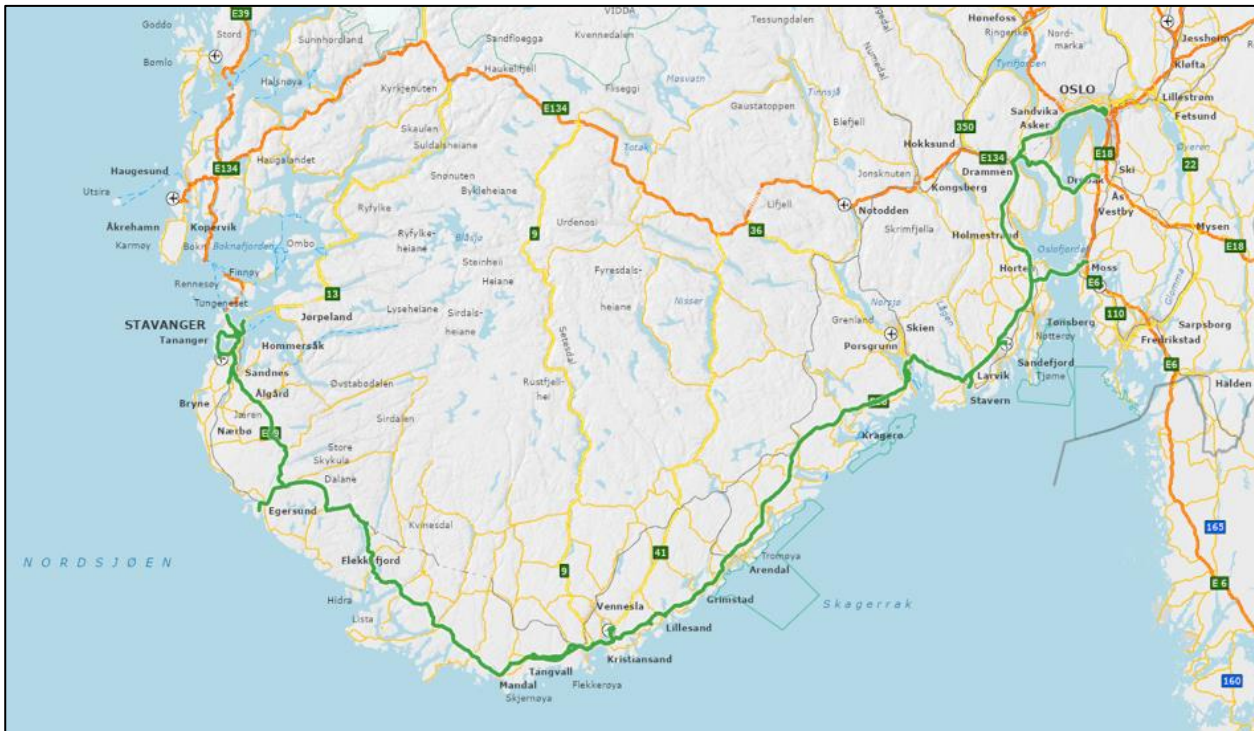
Figur 1 Riksvegrute 3 i Norge går fra Oslo til Stavanger via Kristiansand. E18 strekker seg fra Oslo sentrum til Kristiansand sentrum, E39 fra Kristiansand sentrum til Randaberg nord for Stavanger sentrum, E134 fra Kjellstad nord for Drammen til påkobling E6 nord for Årungen i Nordre Follo, Rv. 90 fra Undrumsdalskrysset til påkoblingen E6 nord øst for Moss, Rv. 400 fra avkjøringen nordøst for Larvik til Revet i Larvik havn, Rv. 426 fra avkjøringen E39 Krossmoen til Hovland vest for Egersund, Rv. 509 sørvest for Stavanger sentrum, Rv. 444 fra E39 i Sandnes til avkjøring sør for Sandnes sentrum, Fv. 440 fra avkjøring fra E39 ved Stavanger universitetssjukehus til påkobling E39 ved Stokkadalen i Stavanger, Fv. 441 fra avkjøring E39 i Stavanger til den møter Rv. 509 ved Nord-Sunde øst for Stavanger, og Rv. 13 i tunnel fra Mosvatnet i Stavanger til avkjørsel på Hundvåg.

Figur 1 viser hvilke veier som danner riksvegrute 3.

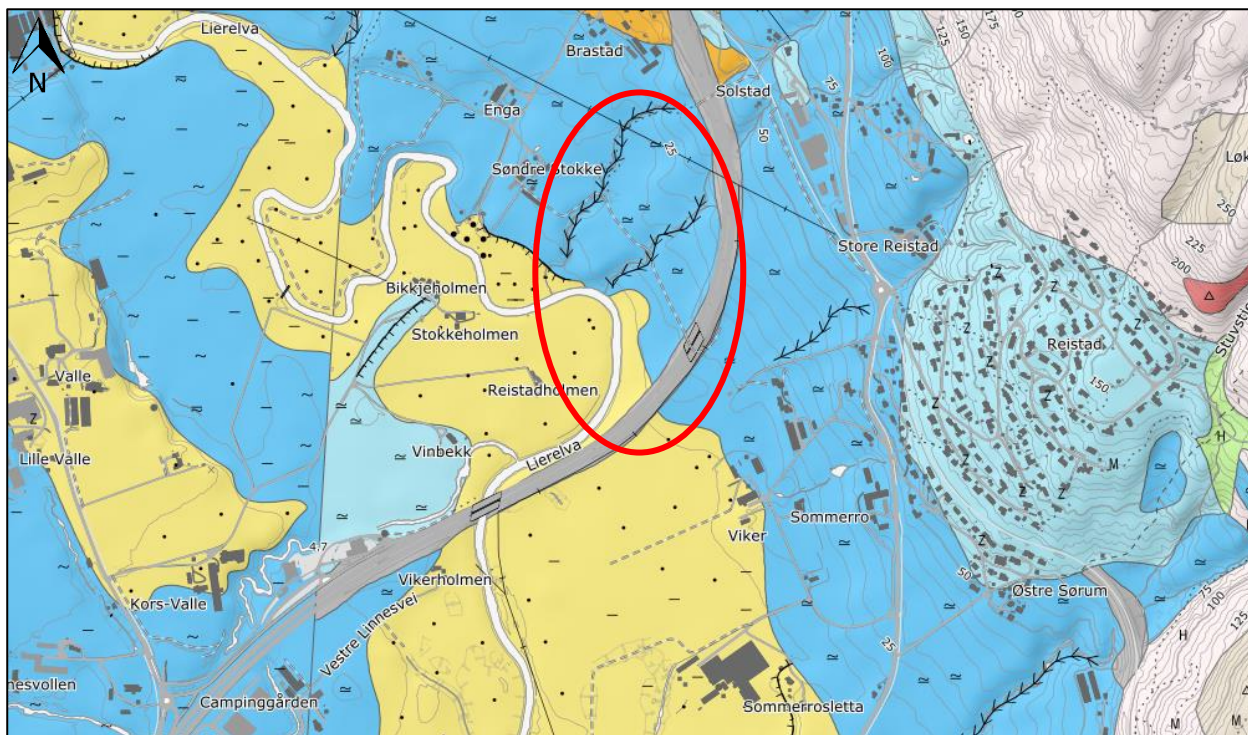
Figur 9 Viker er markert med rød sirkel. NGUs løsmassekart har kartlagt området som hav- og fjordavsetninger med stedvis overliggende elve- og bekkeavsetninger. Kilde: [https://geo.ngu.no/kart/losmasse\\_mobil/](https://geo.ngu.no/kart/losmasse_mobil/) (kartlagt målestokk 1:20 000).

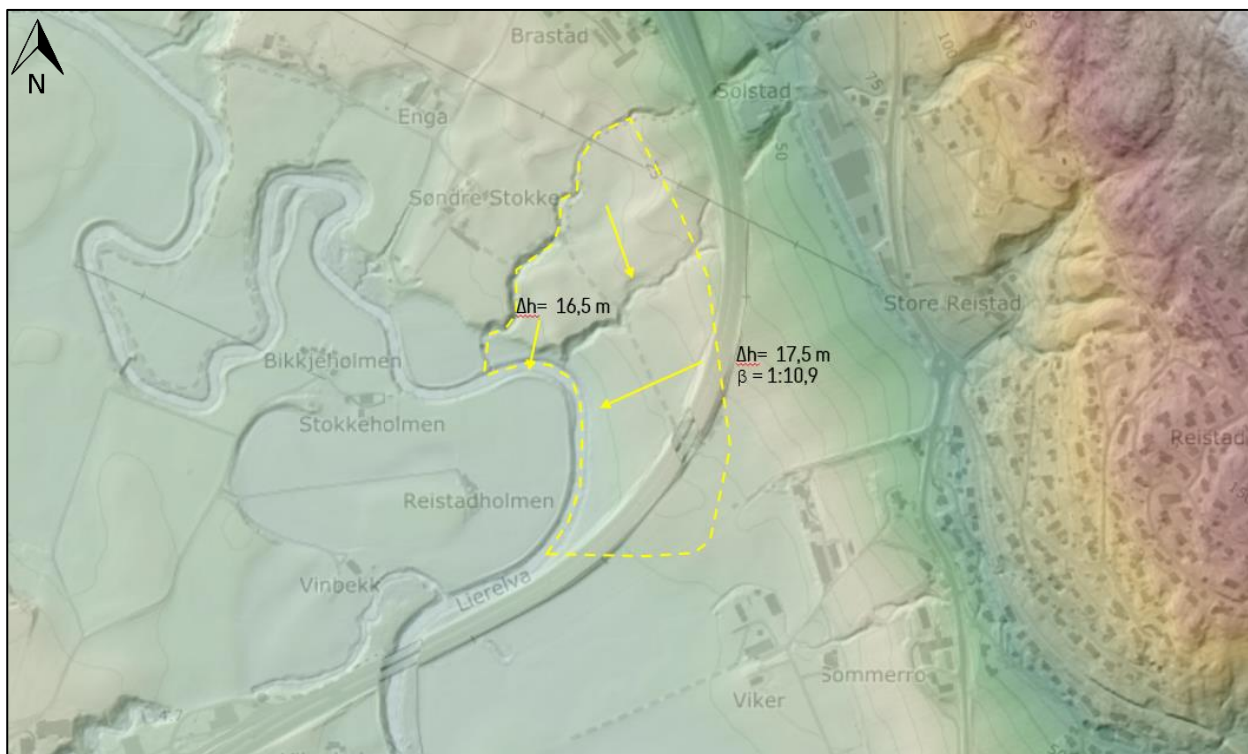
Figur 10 Skyggerelieff med innlagt høydeplott i farger hentet fra Høydedata.no som viser konturene i terrenget. Gul stiplet linje indikerer sonens avgrensning.

Sonen avgrenses av topografi i sør, mot fastere borer i øst og topografi i nord (ravinedal).

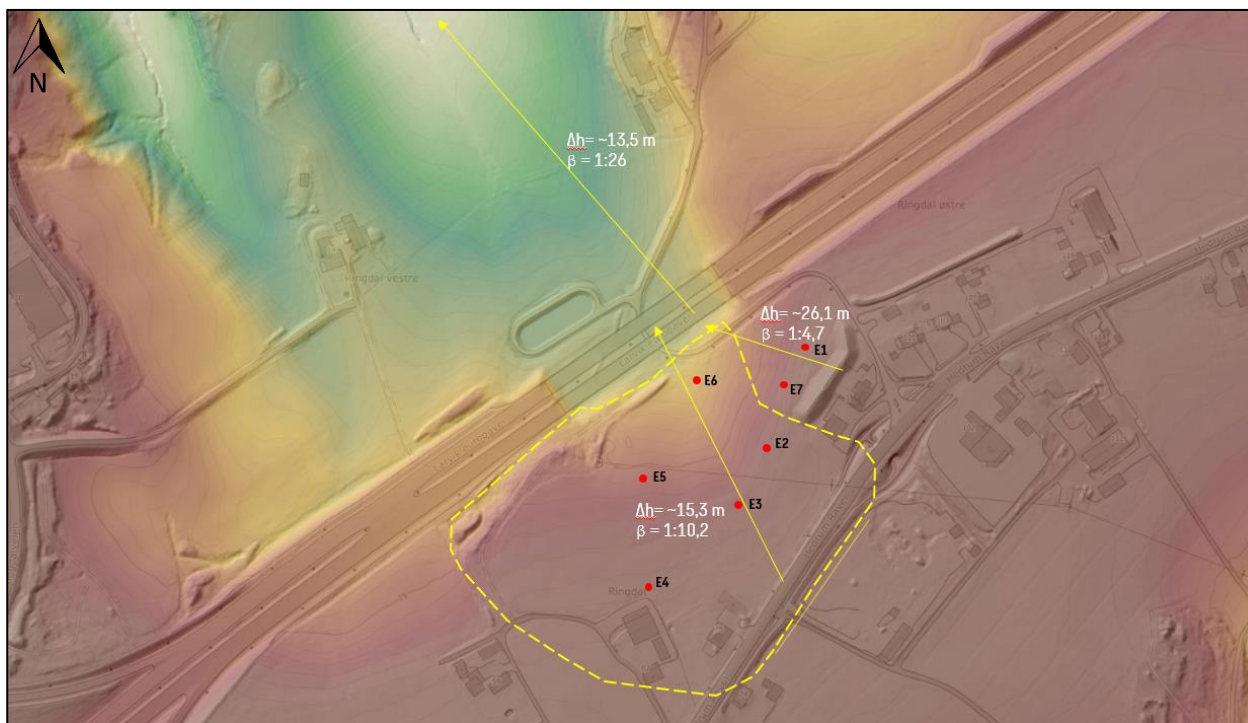
Figur 26 Skyggerelieff med innlagt høydeplott i farger hentet fra Høydedata.no som viser konturene i terrenget. Gul stiplet linje indikerer faresonens avgrensning. Røde prikker er plassering av utførte supplerende geotekniske grunnundersøkelser. Gule snittlinjer utenfor faresonen indikerer område/skråninger der sonderingene indikerer fastere masser og der terrenget er flatere enn helningskriteriet.

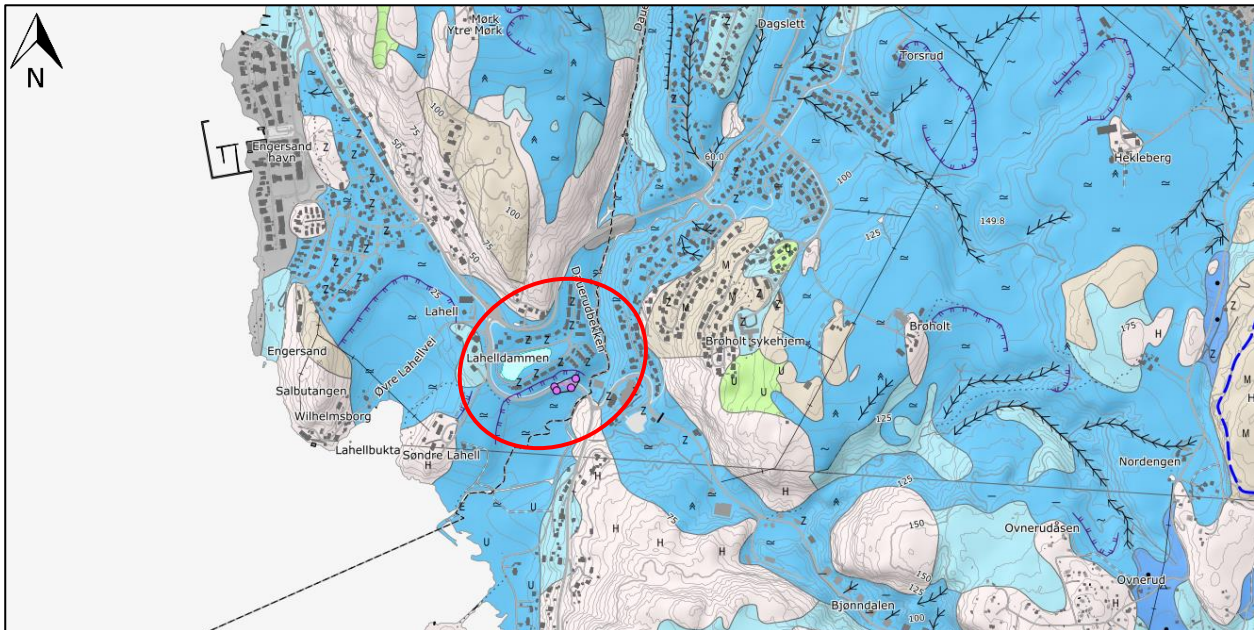
Figur 37 Lahell er markert med rød sirkel. NGUs løsmassekart har kartlagt området som hav- og fjordavsetning. Kartleggingen beskriver området som sammenhengende dekke med stedvis stor mektighet. Kilde: [https://geo.ngu.no/kart/losmasse\\_mobil/](https://geo.ngu.no/kart/losmasse_mobil/) (Kartlagt målestokk 1:20 000).
