| Oppdrag | <b>Nnummer og navn</b><br>25625 Oslo, Alna - Skredfarevurdering for<br>deler av gbnr. 109/9, forsamlingslokale.<br>Mariholtveien 97, Ellingsrud | <b>Oppdragsleder</b><br>Nils Arne K. Walberg |
| Dokument | <b>Nnummer</b><br>25625-01-1<br><b>Utført av</b><br>Leon Andreas Wagner & Nils Arne K. Walberg | <b>Dato</b><br>2025-11-06<br><b>Kontrollert av</b><br>Birgit Katrine Buck-Persson |

## Utredning av sikkerhet mot skred i bratt terreng – gbnr. 109/9, Oslo kommune

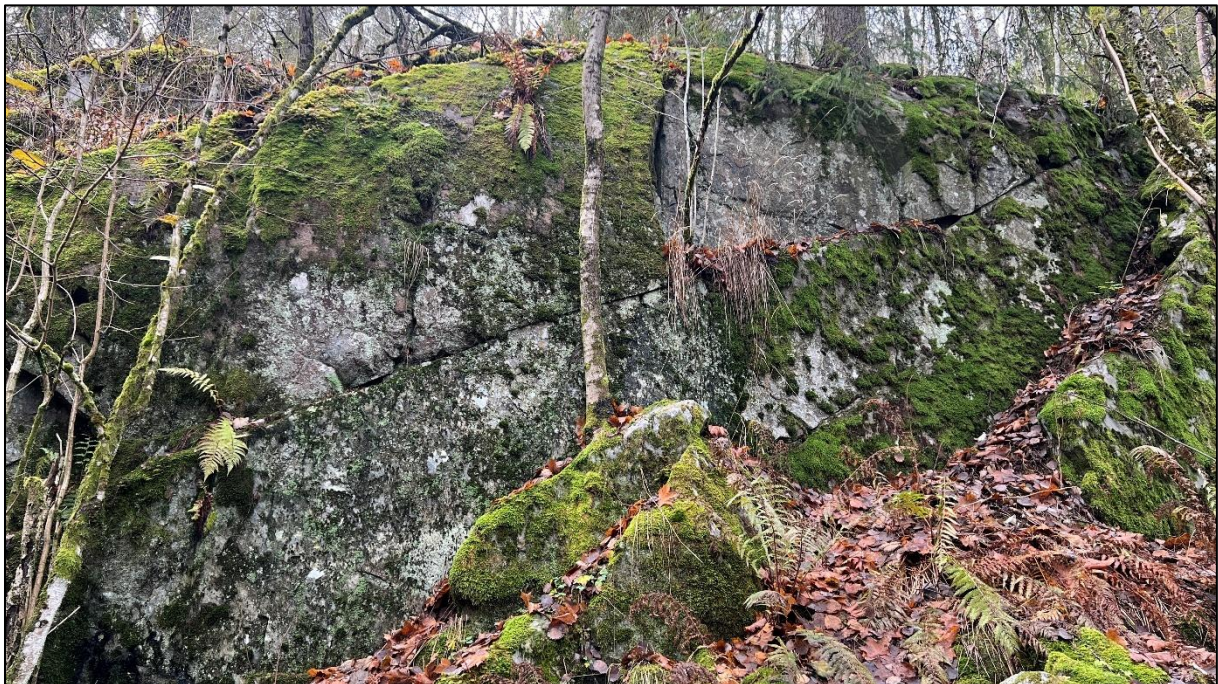
*Figur 4: Skrent i sentrale del av påvirkningsområdet. Berget her ser ut til å være relativt massivt.*

NGUs berggrunnskart i målestokk 1:50 000 (NGU, 2025a) viser at berggrunnen i området er kartlagt som glimmergneis og noe granittisk gneis i sentrale del av påvirkningsområdet. Observasjoner fra befaring viser relativt massivt berg i skrentene ovenfor kartleggingsområdet (Figur 4).

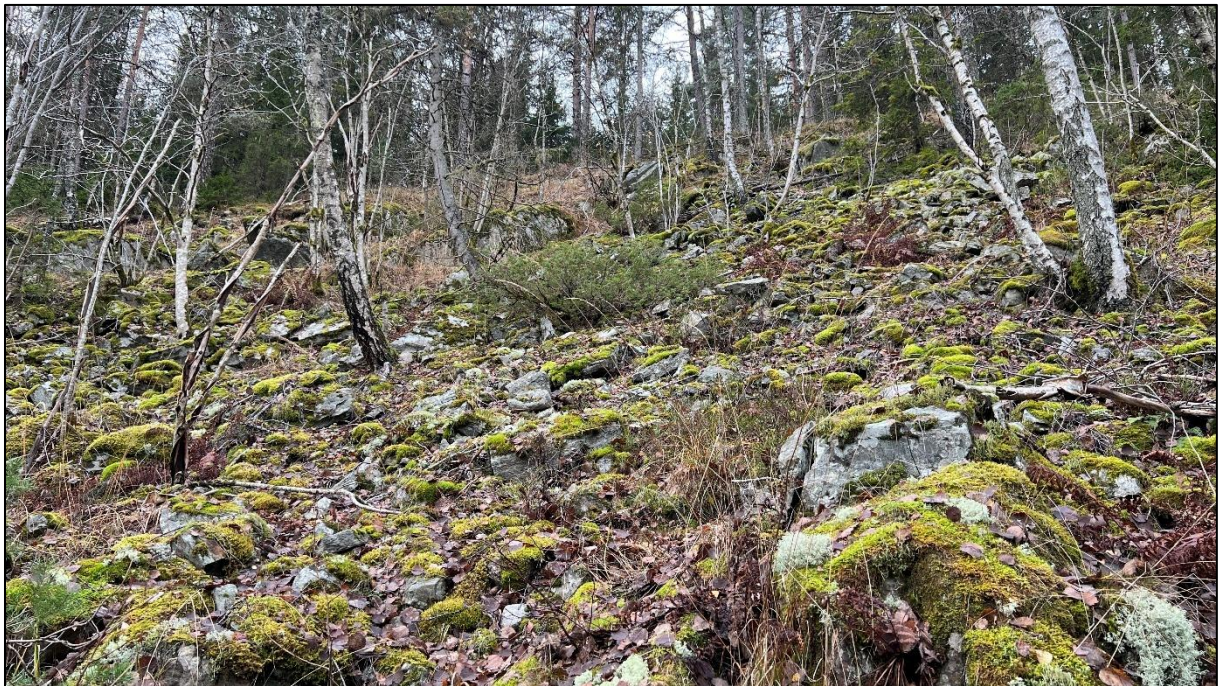
*Figur 5: Morenedekke i øvre del av påvirkningsområdet, sett mot vest.*

NGUs løsmassekart i målestokk 1:50 000 (NGU, 2025d) viser at løsmassene i kartleggingsområdet er kartlagt som hav- og fjordavsetning, og i skråningen ovenfor er det kartlagt bart fjell. Observasjoner fra befaring viser også til noe morenemateriale på overflaten i store deler av skråningen (Figur 5), men generelt tynt løsmassedekke.
