# Skredutredning – Brådlandsveien 1004

## G-not-001

Skredfareutredning iht. NVEs veileder (2020) for Brådlandsveien 1004, Kvinesdal kommune.

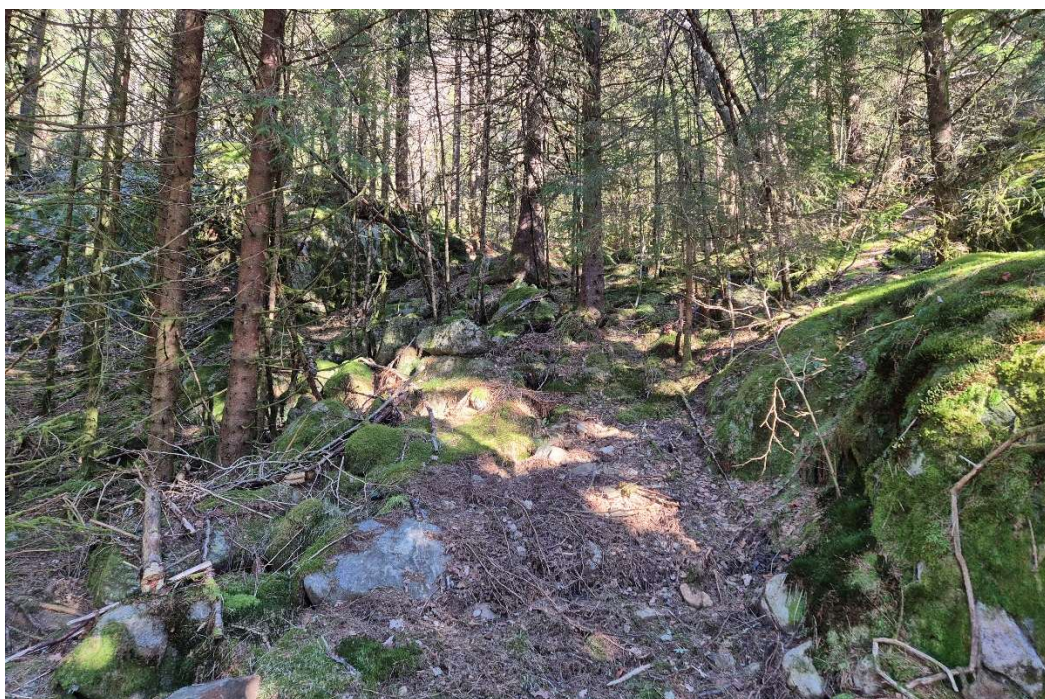
**Figur 5: Nedre del av søkk med urmasser, synlige blokker i terrenget. Nedre del av oppstikkende bergrygg synlig til høyre i bildet. Bilde tatt opp mot brattskrent, såvidt synlig gjennom trærne.**

I skråningen under skrenten ligger det en blanding av antatte moreneblokker og steinsprangblokker. Disse er avsatt i et søkk som er NØ-SV-orientert, bak en mindre rygg som skjærer for bebyggelsen, se Figur 5. Det registreres at det har vært opparbeidet steinmurer i området med ur, antatt eldre enn 60-70 år, så det har vært begrenset med aktivitet i nedre deler av ur.

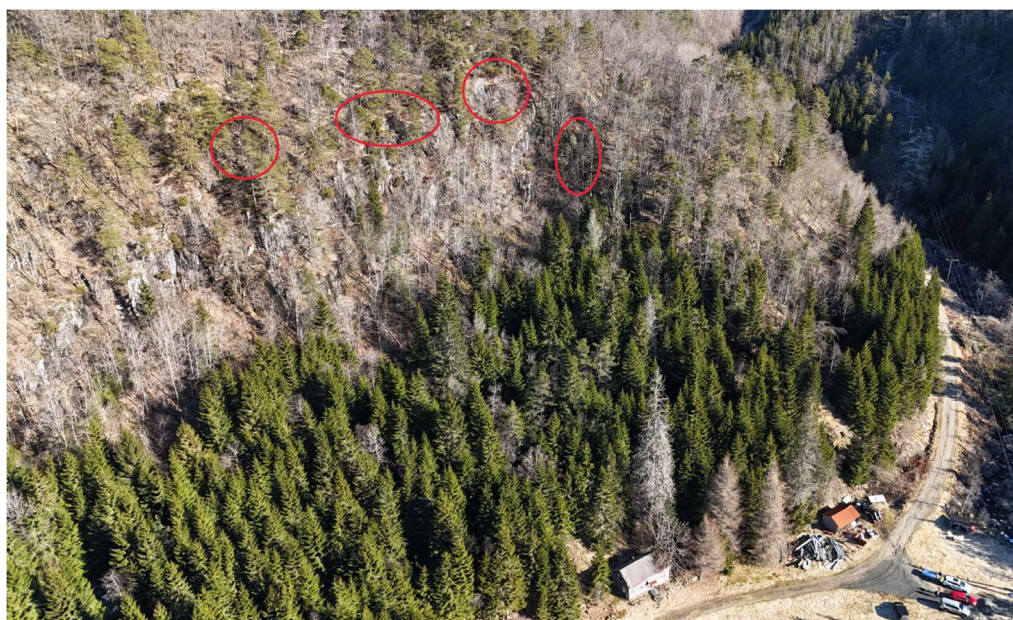
Figur 6: Omtrentlig plassering av mulige løśnieområder for snøskred angitt med rødt.

På toppen av brattskrenten samt et mindre område under linje er det til sammen identifisert fire områder som kan være mulige løснеområder ved ekstremhendelser av snømengder. Områdene har en forholdsvis jevn helning og terrengoverflate, og begrenset med skog. Disse fire områdene utredes videre for utløpslengder. Se også Figur 6 for omtrentlig plassering av de aktuelle løśnieområdene.

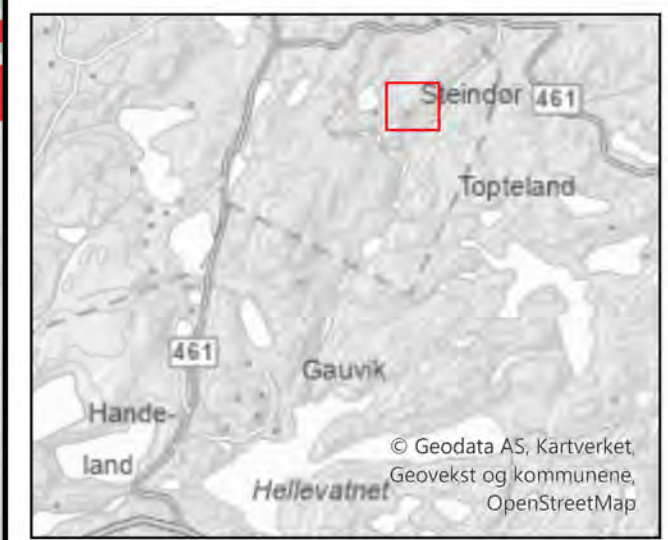
Vedlegg 4 - Modelleringskart steinsprang

Steinsprangmodellering i Rockyfor3D, < 1/1000.

Blokkstørrelse 1,1 kubikk. Verdi tilsvarer sannsynlighet for at blokker når til dette punktet.

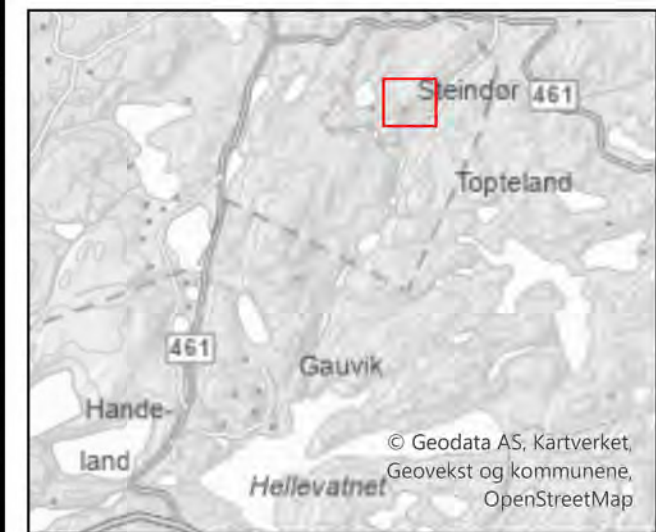
Vedlegg 5 - Modelleringskart snøskred

Snøskredmodellering  
RAMMS:Avalanche.

Verdi angir maks hastighet.
