Notat

Drøfting av hendelser med raske endringer i vassføring ut fra Hjartsjå i 2018 med påfølgende endringer av tappepraksis fra 2021

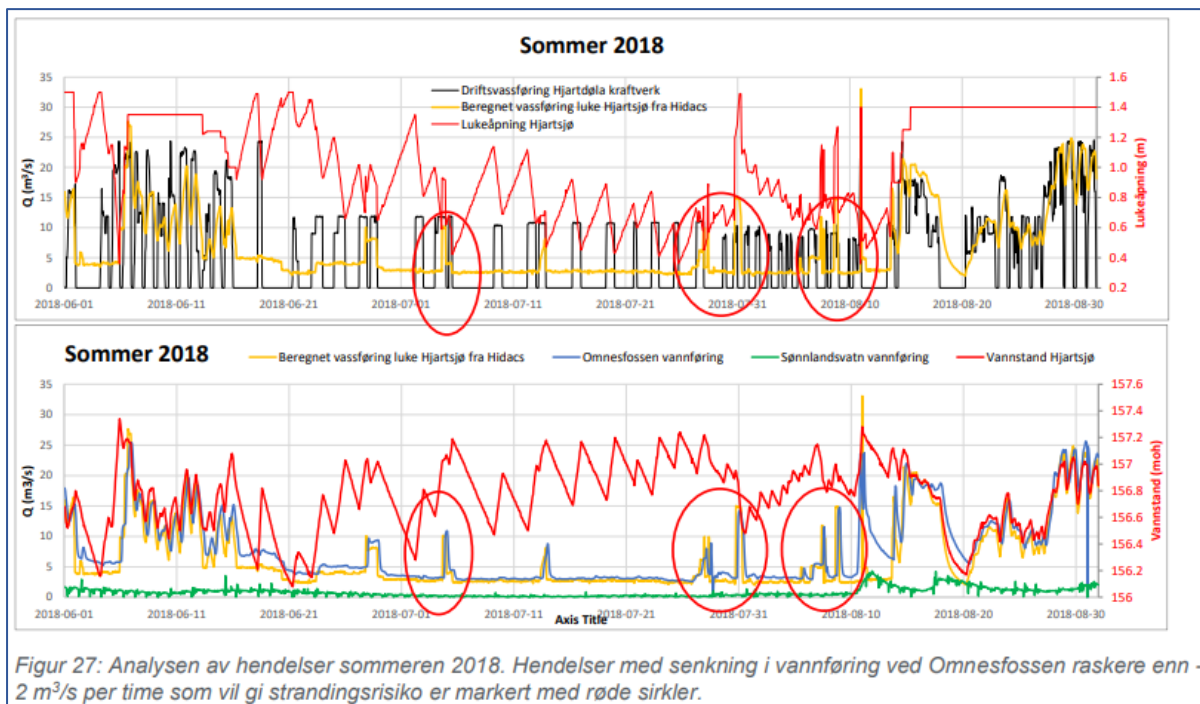
Figur 1 er et utklipp av figur 27 i Norconsults rapport som omhandler «*Vannstandsvariasjon og risiko for stranding*» i Hjartdøla og Heddøla og er bakgrunn for denne drøftingen.

Figur 1 Hendelser sommer 2018, presentert i rapport fra Norconsult

I store deler av sommeren 2018 var luka i Hjartsjå i automatisk reguleringsmodus, og regulerte vassføringen til ca. 3,5 – 4 m³/s. Pga. lite tilsig denne sommeren måtte man etterfylle Hjartsjå med produksjon i fra Hjartdøla kraftverk. Når man tilfører vann med produksjon øker vannstanden i Hjartsjå, og regulatoren regulerer luka for å opprettholde ønsket vassføring. Dersom vannstanden når kotehøyden til luketopp, får vi en rask økning i vassføring som følge av vann over luken, og rask synking fordi luka reguleres inn mot ønsket vassføring. Dette er årsaken til de uheldige endringene i vassføring som vi hadde gjennom sommeren 2018.

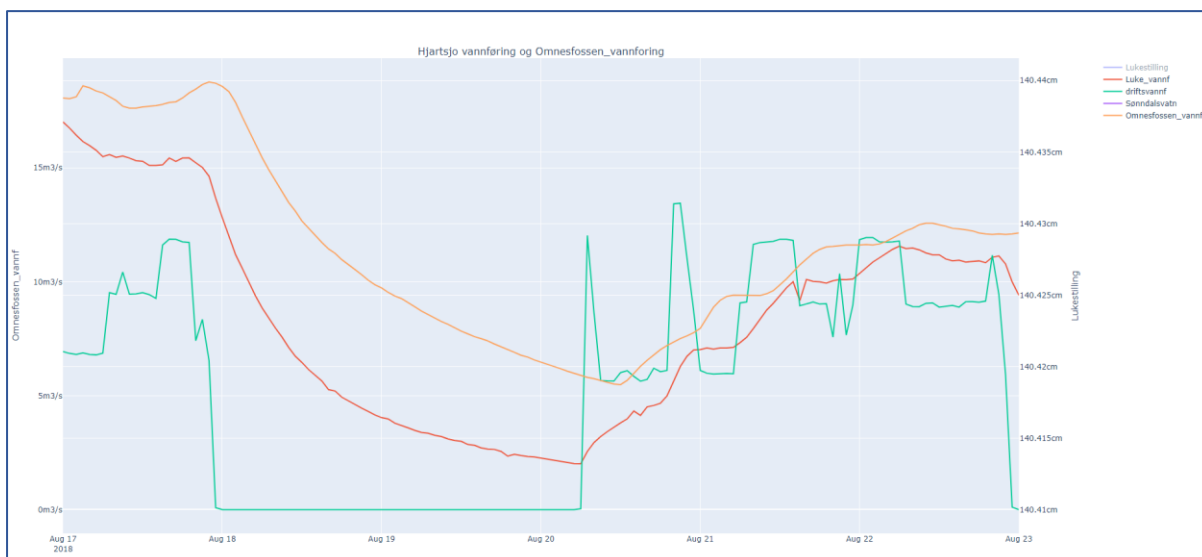
I perioden 18.8 – 20.8 2018 ser man at man får en bedre demping av vassføringsendringen når kraftverket stoppes og luka ligger nede hele tiden, se figur 2.

- Luka ligger nede, som tilsvarer en åpning på 1,4 m.
- Hjørdøla produserer 15 m³/s og ned til 10 m³/s før det stoppes, og kraftverket står i ca 2 døgn. Vi ser at 15 m³/s i driftsvassføring gir 18 m³/s i Omnesfossen, dette viser at vi har 3 m³/s i tilsig i fra restfeltene.
- Under stoppen ligger luken fortsatt nede og man får naturlig demping av vassføringen fra Hjørtstjø.
- Her dempes vassføringen godt etter vårt skjønn. 0,4 m³/s pr time fra 19 m³/s til 9,5 m³/s i løpet av 24 timer og fra 9,5 til 5,5 m³/s i løpet av 36 timer som gir en verdi på ned mot 0,11 m³/s / time i demping når det er ca 3 m³/s vassføring fra sideelvene/restfeltene.

Figur 2 viser vassføringsreduksjon ved stans av Hjartdøla kraftverk 18.08 – 20.08 2018 med en del tilsig fra restfeltene til Omnesfossen

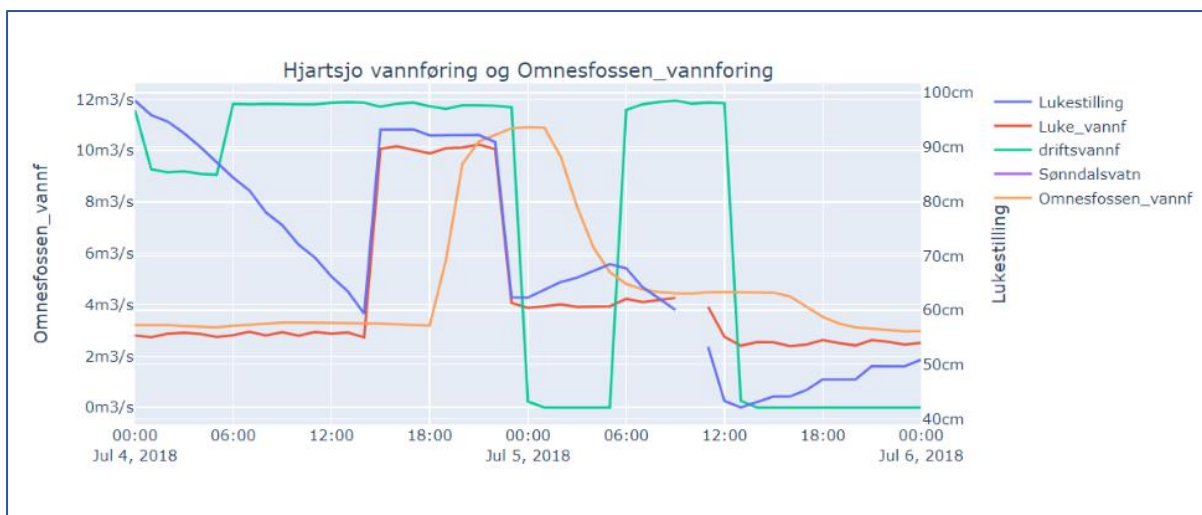
Hendelsen 05.07.2018 er merket som en hendelse i figuren fra Norconsult, og vist mer detaljert i figur 3. Dette er et typisk eksempel på uheldig vassføringsvariasjon som følge av tilpasning til minstevassføring. Denne måten å regulere på har Skagerak nå gått bort i fra. Skagerak har innført ny praksis som gir mer gradvis endring av vassføringen ut fra Hjartsjø i perioder med lav restvassføring. Denne type manøvrering er aktuell i lavvassføringsperioder og ved revisjon av kraftverket som gjør at minstevassføringen må tappes ned fra magasinene oppstrøms Hjartdøla kraftverk for å opprettholde minstevassføringskravene.

Figur 3 Hendelse som følge av regulering med luka for minstevassføring der etterfylling av Hjartsjø medfører flom over luka når Hjartsjø er fylt opp. Merk her at når lukestillingen er lavest demmer luka opp magasinet til et høyere nivå.

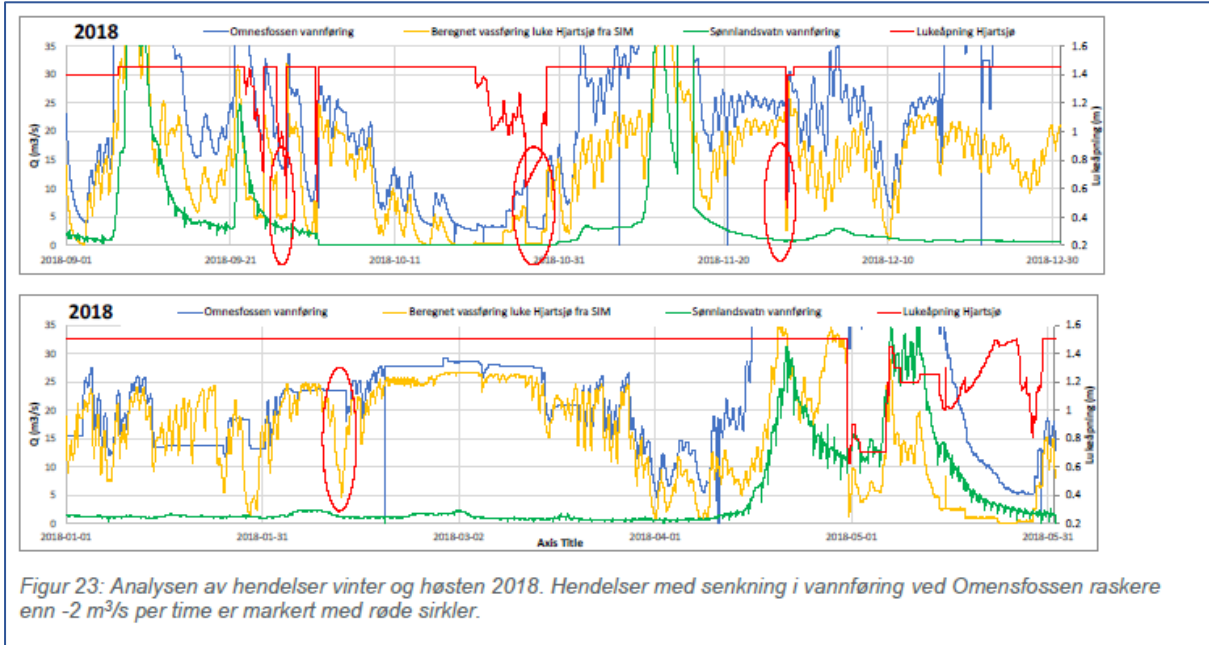
Alle hendelser som er avmerket som uheldige høsten 2018 er gitt av uheldig manuell lukeregulering, noe som Skagerak følger opp med ny praksis og fokus på å ikke få for store endringer, men regulere luka gradvis over tid.

Figur 4 Hendelser presentert i Rapport fra Norconsult for høst og vinter 2018

pr time. Videre reduksjon fra 13,12 – 7,8 m³/s på 8 timer gir i snitt en synkingstakt på 0,67 m³/s pr time. Variasjonen i vannføring vist i figur 4 og 5 kommer av reduksjon og stans av Hjartdøla kraftverk, men er dempet på grunn av Hjartsjåmagasinet og med uendret lukeåpning. På denne måten kan man bruke den naturlige dempingeffekten i Hjartsjå, og vi ser at reduksjonen er gradvis. På grunn av isforhold i vassdraget vises ikke vassføringen i Omnesfossen riktig ved denne hendelsen og kurven er tatt bort i denne figuren. Dersom vassføringsreduksjonen tilfredsstillter terskelverdiene for vassføringsendring på de ulike vassføringsnivåene, mener vi at dette er god praksis.

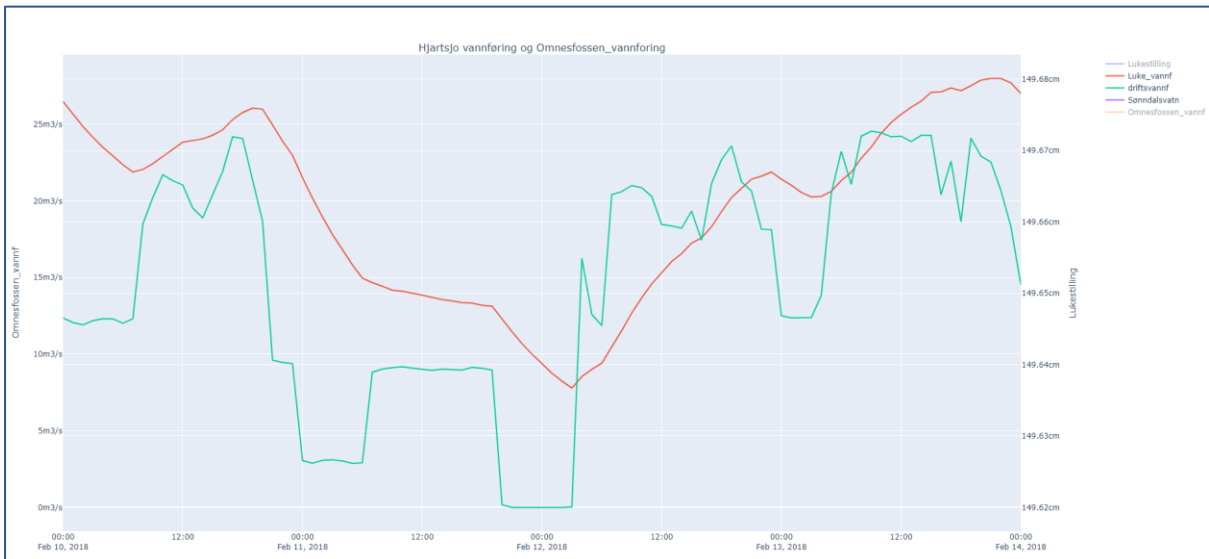
Figur 4 er klippet fra Norconsults rapport. Figur 5 viser driftsvassføring og vassføring i luke ved reduksjon/stans av Hjartdøla i februar 2018. Vassføringen går fra $25,9 \text{ m}^3/\text{s}$ i time 20 til $15 \text{ m}^3/\text{s}$ i time 6. Dette tilsvarer $11 \text{ m}^3/\text{s}$ i endring på 10 timer, og gir $1,09 \text{ m}^3/\text{s}$ i endring i snitt

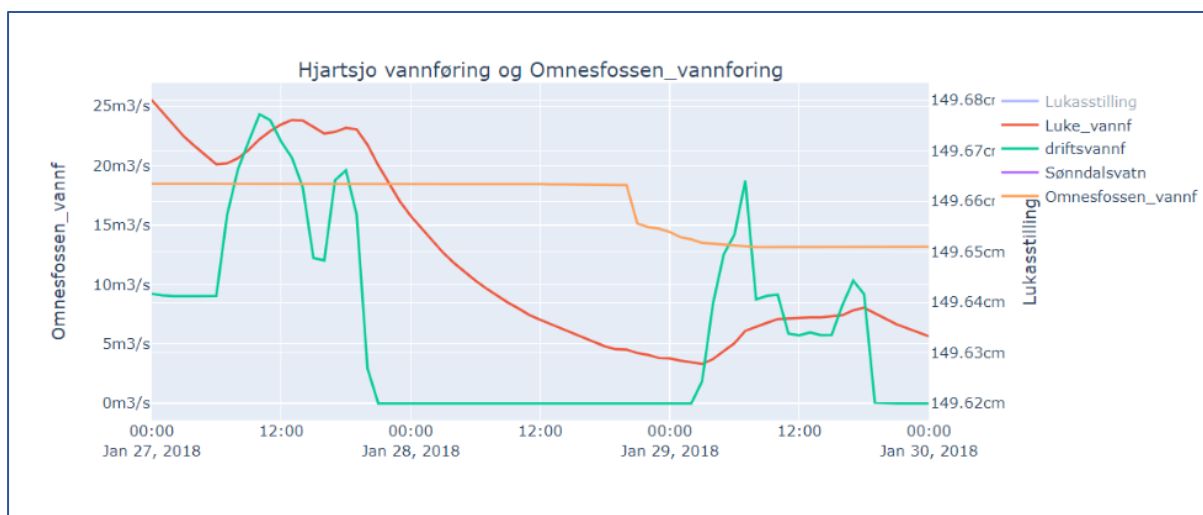
27.januar 2018 ble Hjartdøla kraftverk stoppet, og man fikk en reduksjon i vassføringen da man hadde svært lave tilsig. Da fikk vi en maks reduksjon fra 23 m³/s til 10 m³/s på 11 timer, dette gir en gjennomsnittlig reduksjonshastighet på 1,18 m³/s pr time. Reduksjonen videre fra 10 m³/s til 3,3 m³/s over 21 timer, gir en reduksjonshastighet i snitt på 0,33 m³/s pr time, se figur 6. I dette tilfellet har reduksjonen blitt dempet naturlig av Hjartsjåmagasinet.

Figur 6 viser vassføringsreduksjon med svært lite tilsig i januar 2018 og viser hvor stor vassføringsreduksjonen blir ved stans av kraftverket.

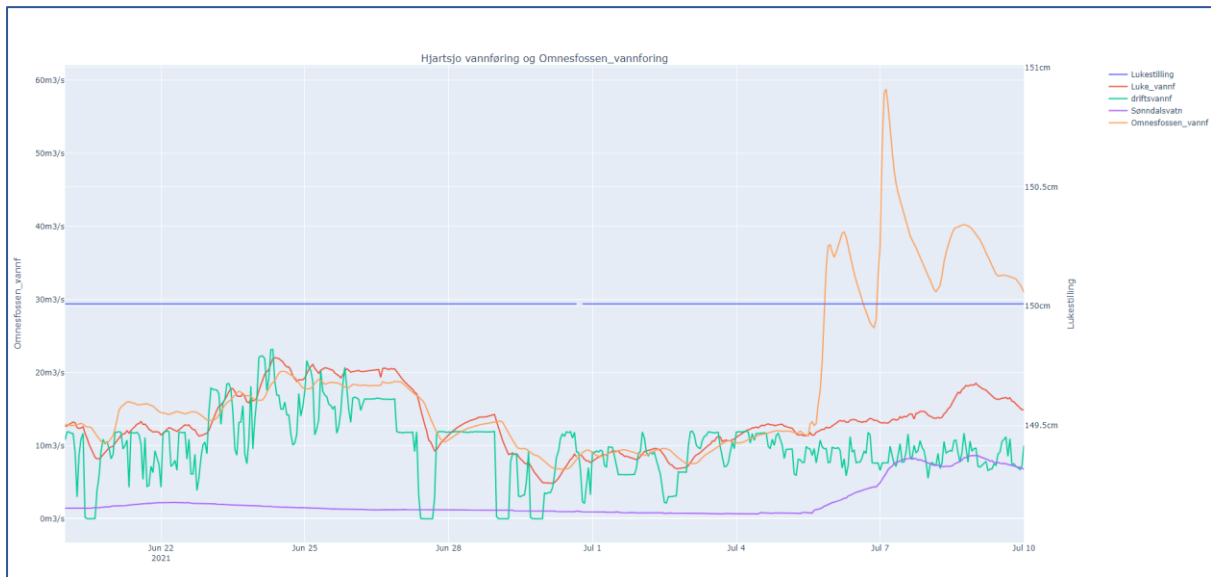
Figur 7 viser driftsmønster med luken liggende fast nede og dempingen vi får av magasinkapasiteten og innsnevring gjennom luke åpning i Hjartsjø dam sommeren 2021.

Sommeren 2021 hadde man en del produksjon, men på et lavt nivå, og man fulgte opp minstevassføringskravene med hyppigere produksjon og variasjoner som følge av regulering på lav last for levering av balansetjenester som gir ganske hyppige reguleringer, men som vi ser dempes godt i Hjartsjø som vist i figur 7.

Ovennevnte eksempler viser hva som skjer nedstrøms Hjartsjå når produksjonen i Hjartdøla kraftverk endres og lukeåpningen i Hjartsjå justeres. Det bør påpekes at vassføringsendringene blir gradvis dempet/reduert jo lengre nedover en kommer i vassdraget mot Heddalsvatn. Skagerak har hatt en prosess på å endre tappemønsteret ved å gå fra å kjøre med vassføringsregulering ved bruk av luka i Hjartsjå slik vi ser sommeren 2018, til å ha et driftsmønster med luka liggende nede slik at vassføringen varierer med driftsvassføring inn, tilsig fra restfelt og vannstanden i Hjartsjå. Dette gir også variasjoner, men endringene bli mer glattet av magasinkapasiteten i Hjartsjå og innsnevringen gjennom lukeåpningen i dammen. Dette er det gitt noen eksempler på ovenfor.
