Tiltaksplan

Sikringstiltak mot erosjon og ras i
Broskitbekken på Stiklestad, Verdal kommune

Tiltaksinformasjon			
Plandato:	26.04.18	Revidert dato:	17.10.18
Vassdragsnummer:	127	Saksnummer:	200707221
Kommune:	Verdal	Prosjektnummer:	20025
Kommunennummer:	5038	Anleggsnummer:	12895
Fylke:	Trøndelag	Arkivkode:	411
		(Tiltaksnummer:	20053)

NVE Region Midt-Norge

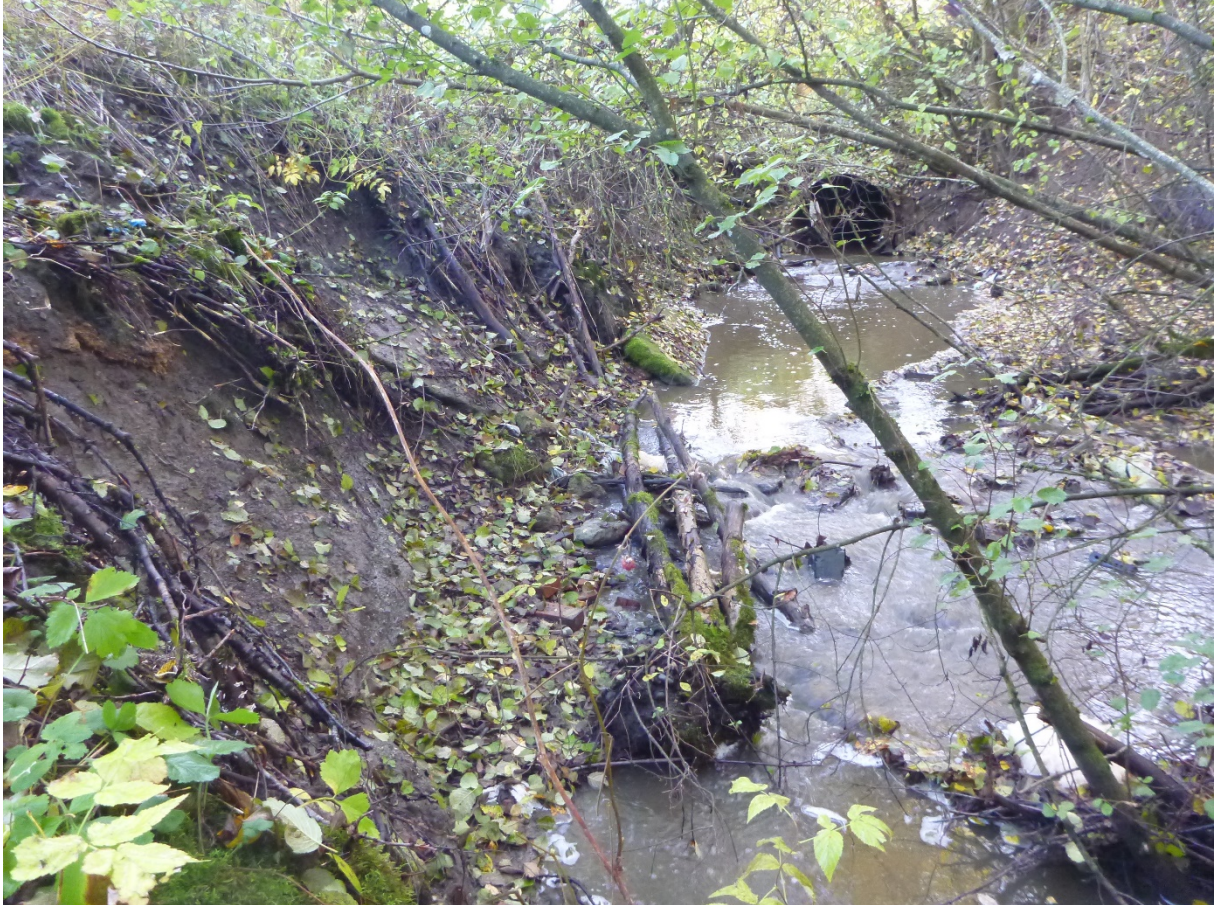
Bilde 1: Aktiv erosjon i bekkens sider.

Flere befaringer i tiltaksområdet avdekket leirskråninger med tydelig erosjon og utglidninger som følge av vannets graving. Får vannet grave videre vil det trolig medføre lokal ustabilitet og ytterligere utglidninger. Dette kan føre til at kvikkleirelommer blir blottet og kvikkleireskred utløst. Et kvikkleireskred kan utgjøre en stor fare for alle som bor og oppholder seg i området, samt føre til skade på bebyggelse og infrastruktur.

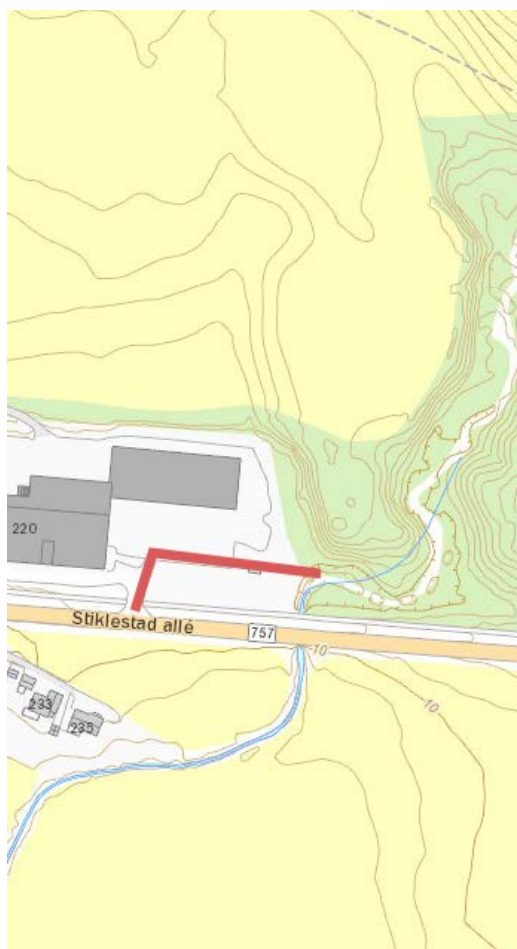
Kart 4: Adkomstveg til parsell 1 og 2.

Til den nedre delen av tiltaket foreslås å anlegge adkomstvegen fra nedstrøms ende. For å komme til med sikringsmassene må det bygges en adkomstvei ned til bekken. Det anbefales å benytte allerede eksisterende avkjørsel fra FV757, se kart 4 og vedlegg B. Dette må avklares med berørt grunneier. Til den øvre delen av tiltaket foreslås adkomstvegen via Stiklestad skole, kart 5. Når arbeidet, inkludert adkomst, foregår i nærheten av skolen må særskilt aktsomhet utøves. Vakhold kan være nødvendig, dette må avklares med Verdal kommune. Muligheten for å gjennomføre dette arbeidet utfor skoletid, for eksempel i ferie, bør undersøkes. Byggeleder må befare området for å forsikre seg om at adkomstalternativet er tilstrekkelig og hensiktsmessig. Endringer kan være nødvendig. Alle massene som brukes til adkomstvegen vil inngå i sikringen av bekkens bunn og sidekanten.

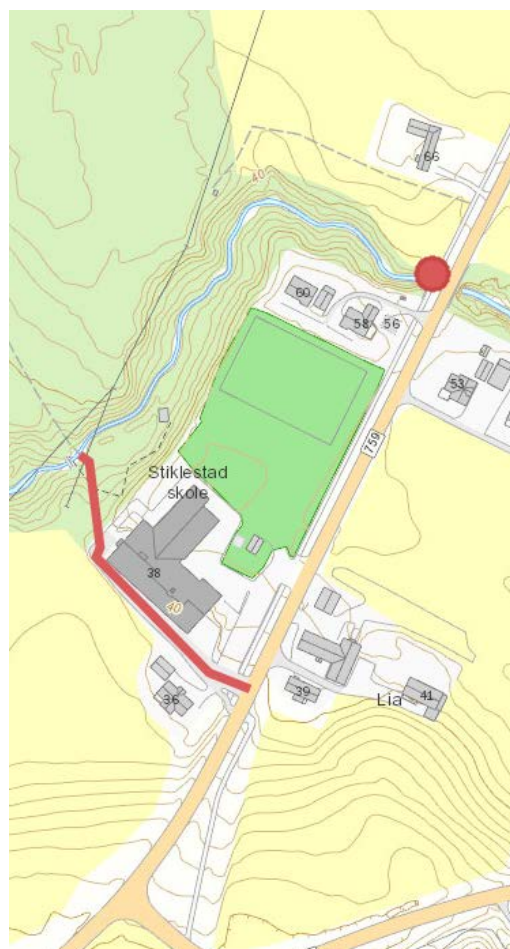
Kart 5: Adkomstveg til parsell 3. Mulig tilgang for beltegraver er merket med rød sirkel.

Reparasjonstiltaket og miljøtiltaket nedenfor FV759 vil ikke kreve en større adkomstveg. Til dette arbeidet anbefales å leie en mindre beltegraver, og dertil egnet transportenhet for tilkjøring av steinmasser. Adkomst til denne delen av tiltaket legges der byggeleder finner det hensiktsmessig, eksempelvis fra FV759 (avmerket på kart 5 med rød sirkel).

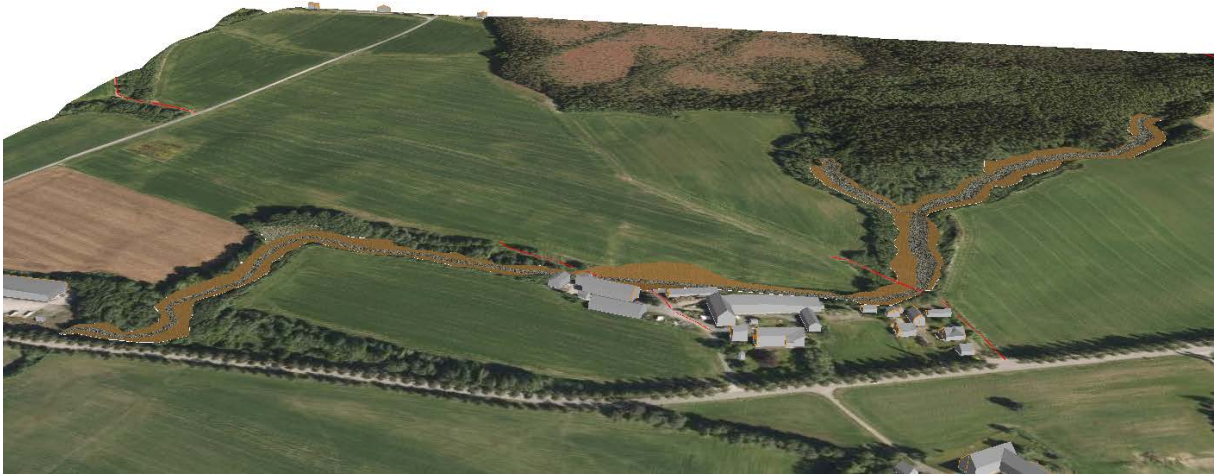
Bilde 2: Oversikt over tiltaksområdet. Erosjonssikringen er modellert som brune masser. Bekkebunnen er spraglete svart/hvit.

Langs hele tiltaksområdet, omtrent 1400 m, legges samfengt sprengt stein ut i bekkebunn og sider, som angitt i vedlegg C. Tykkelsen på steinfyllingen i djupålen vil være rundt 0,7 m nedstrøms Stiklestad Tre AS, og omtrent 1,2 m oppstrøms, se kart 3. I sidebekken vil steinfyllingen i djupålen være omtrent 1,0 meter. Bekkebunn skal være minst tre meter bred, så langt det er mulig etter stedlige forhold. Tiltaksområdet er i kontinuerlig forandring på grunn av at bekkens graving og siget i bekkesidene. Derfor er det spesielt viktig at sikringsarbeidet tilpasses forholdene på stedet i samråd med geotekniker.

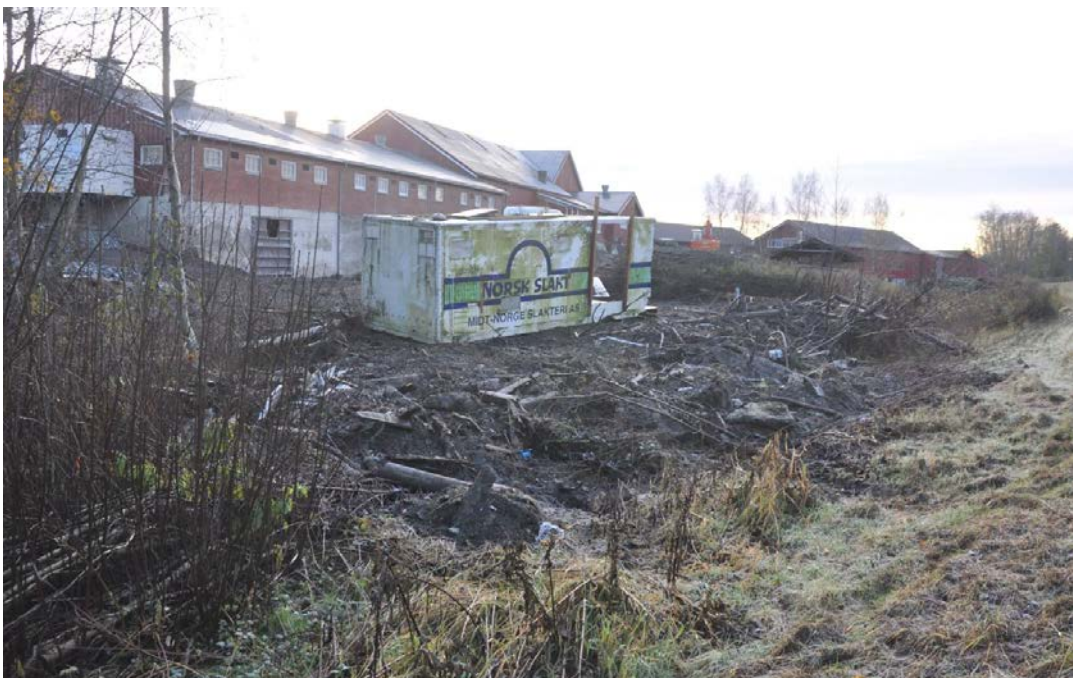
Bilde 4: Bak Stiklestad tre AS der bekken går i en lang kulvert. Foto: Stian Stensland

Stenslands bekreftelse om at røret bak Stiklestad tre AS er et vandringshinder, betyr at anadrom strekning i dag kun er på cirka 1 km. Røret ble derfor trolig gravd ned etter 2005 i og med at oppgitt anadrom strekning i rapport 4/2007 er 2,6 km. En annen forklaring kan være at det ikke er foretatt el-fiskeundersøkelser i bekken etter 2005 slik at de har antatt at røret ikke har hindret fisken i å gå opp.

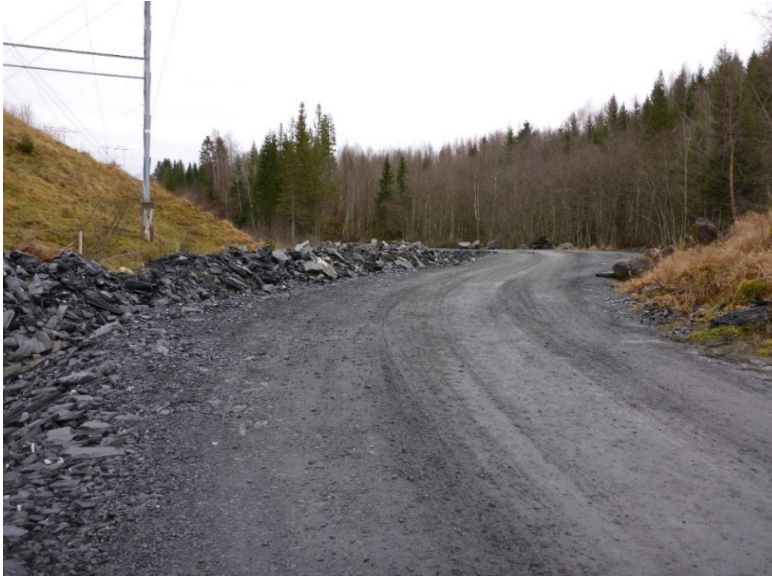
Bilde 5: Hofstadelva etter utkjøring av steinmasser. Midlertidig løp ved siden av anleggsveien. Bildet er fra desember 2014

Bekken vil få et midlertidig løp (se bilde 5) ved siden av anleggsveien, før den blir satt i stand igjen når maskinene jobber seg nedover bekken igjen. Når maskinene jobber seg nedover bekken, vil bekken få et naturlig utseende, se bilde 6.

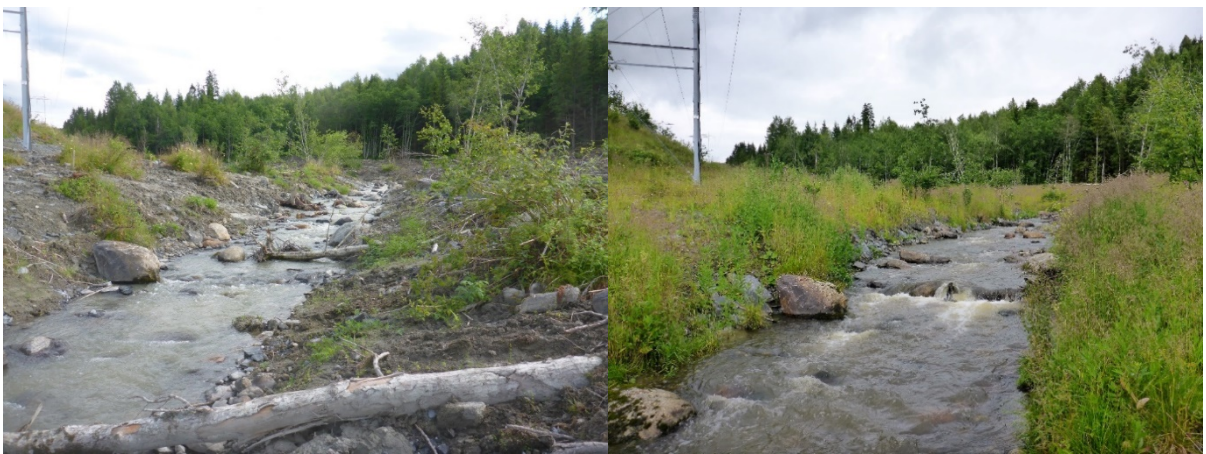
Bilde 6: Hofstadelva samme sted etter endt sikringsarbeid. Bildene er tatt henholdsvis i 2015 og 2017

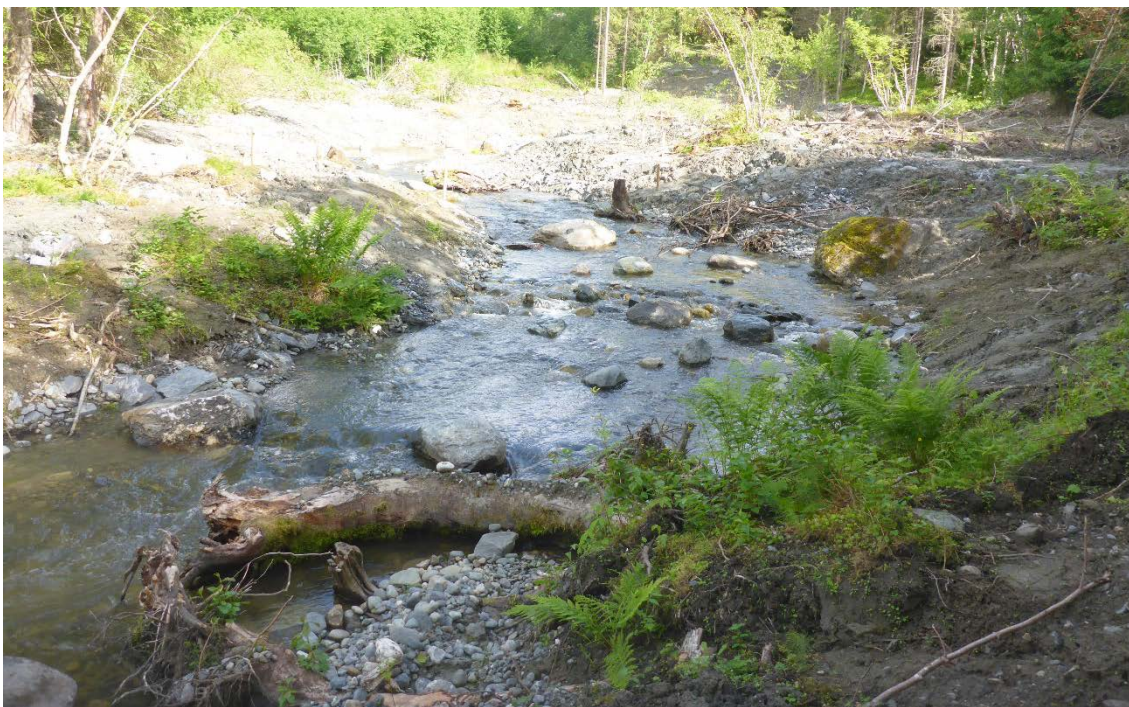
Bilde 7: Fra midtre del av Hofstadelva etter sikringsarbeidet er gjennomført

Siden bekken er anadrom over hele strekningen og har et stort potensial som både gyte- og oppvekstområde for sjørret, vil det legges ut gytegrus og annet egnet naturlig bunnssubstrat i bekken. Utleggingen av gytegrusen tilpasses forholdene på stedet i samråd med geotekniker. Det nye bekkeløpet vil bli variert med tanke på kulper, stryk, svinger, og vil få et naturlig utseende med et bunnssubstrat som egner seg godt for både fisk og bunndyr. Det vil også bli lagt ut større steiner (diameter > 0,5 m), røtter og stokker i det nye bekkeløpet som gir skjul og mat til fisk og bunndyr, samtidig som det bryter opp strømbildet og gir bekken et mer naturlig preg, se bilde 7. Nøyaktig plassering av steiner, gyteområder, kulper og stryk vil bli kontrollert av NVEs egen biolog i felt mens arbeidet pågår.

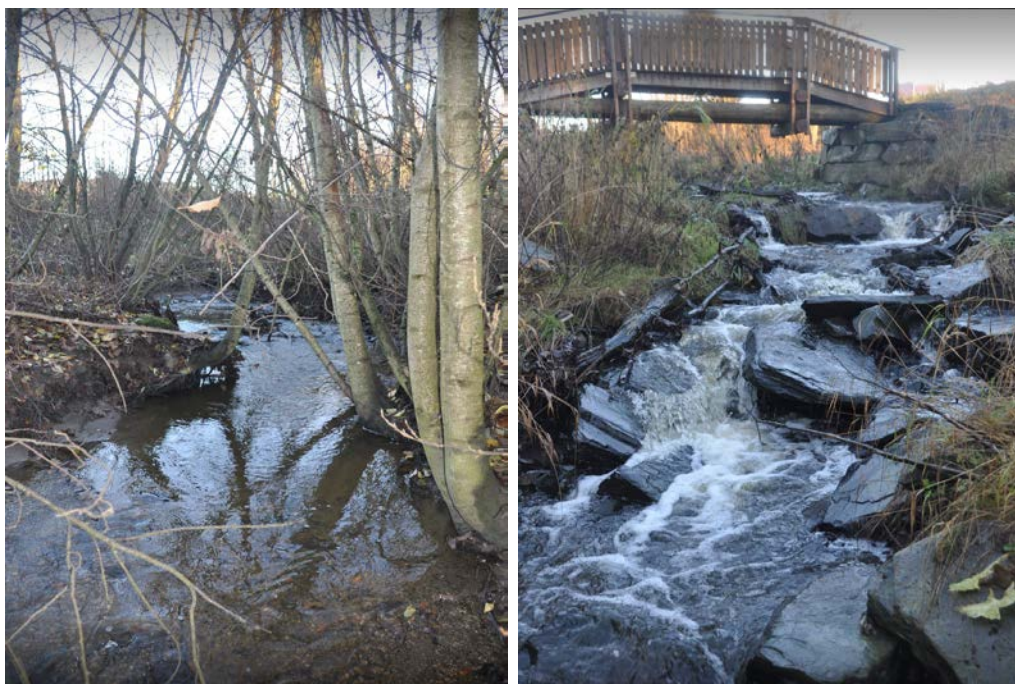
Bilde 8: Venstre: ovenfor Stiklestad skole. Høyre: Nedstrøms brua nedenfor skolen. Foto: Stian Stensland

NVE vil i samarbeid med den lokale jeger og fiskeforeningen og Stiklestad skole prøve å legge til rette for at det blir laget gyte- og oppvekstområder i området nedenfor skolen slik at dette området kan brukes i undervisningssammenheng. Hvis det viser seg at bekkeløpet nedenfor gangbrua (bilde 8) er i bratteste laget kan vi se på muligheten for å utbedre oppvandringsmulighetene i dette partiet. Hvis fisken kommer seg opp dette partiet, vil sjørreten kunne gå et godt stykke lengre oppover bekken slik at samla anadrom strekning igjen bli minst 2,6 km.

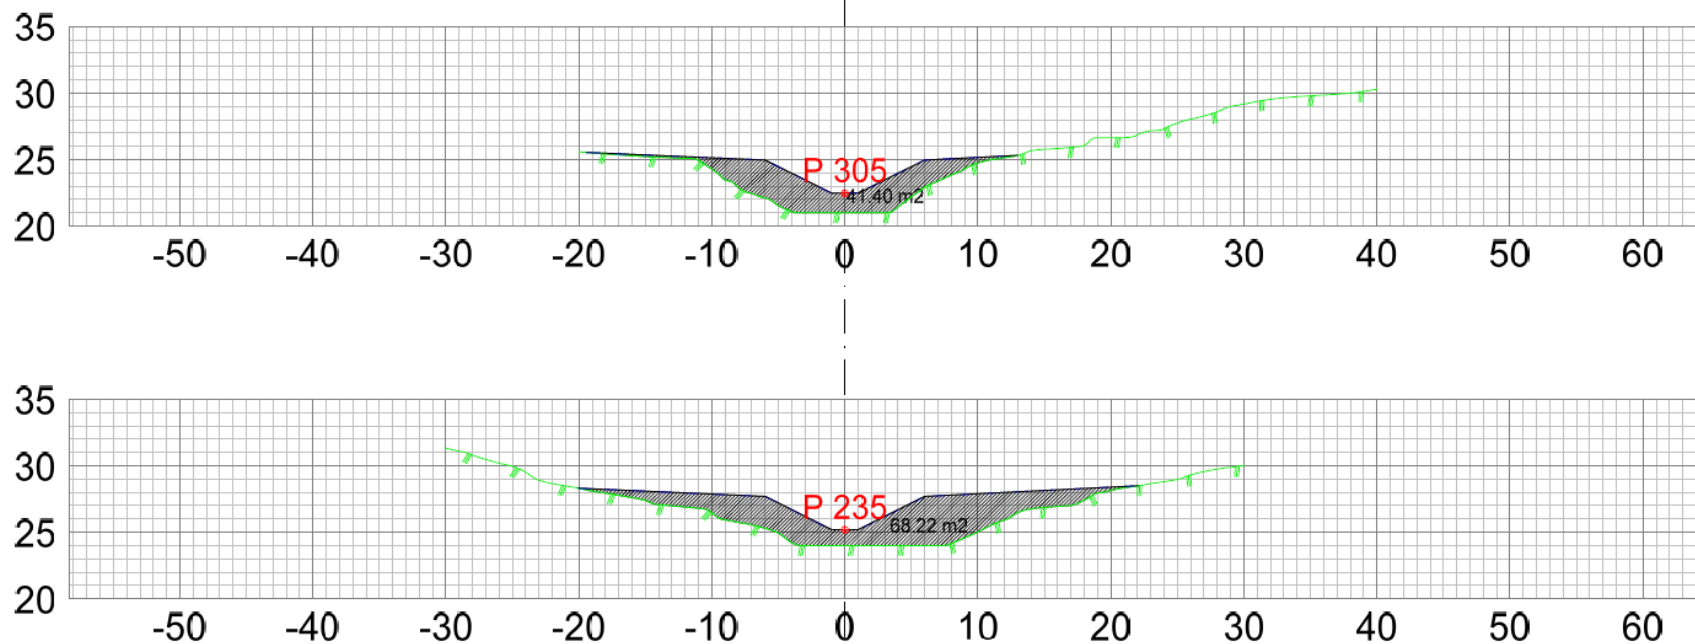
Eksempler på ulike typer tverrprofil.
P235 viser et bredere profil med støttefyllinger (erosjonssikringen brer seg flere meter oppover sidene).
P305 viser et smalere profil med støttefyllinger (erosjonssikringen brer seg flere meter oppover sidene).

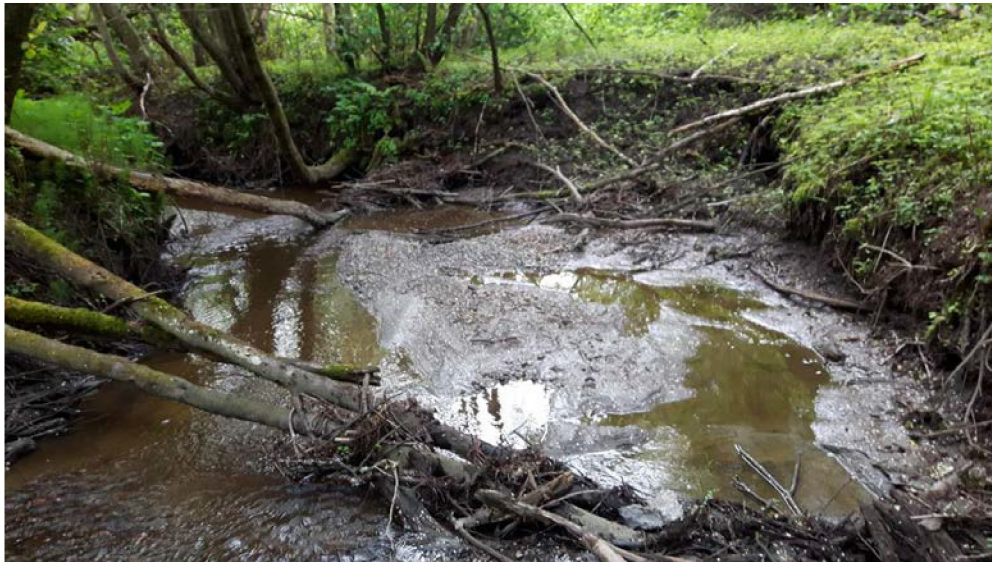
Bilde 9: Tydelig erosjon og graving inn mot siden.

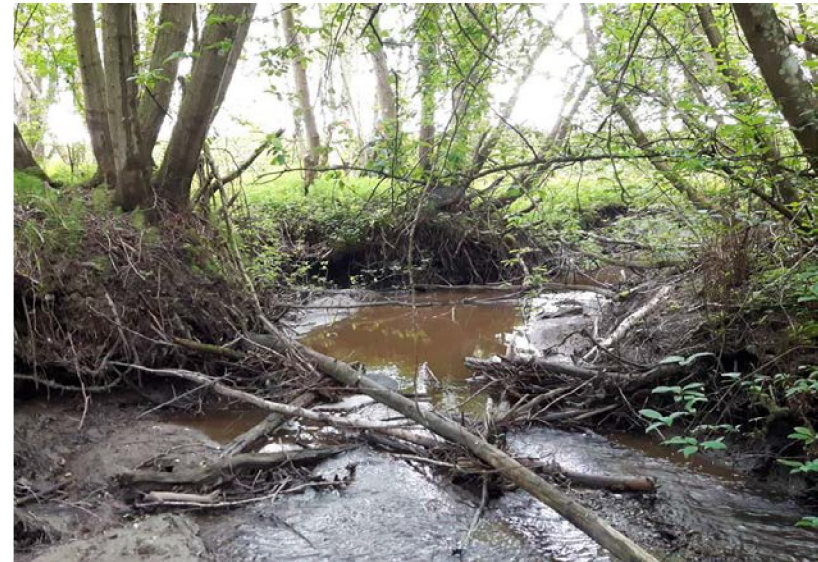
Bilde 10: Vegetasjon har falt over som følge av vannets graving.

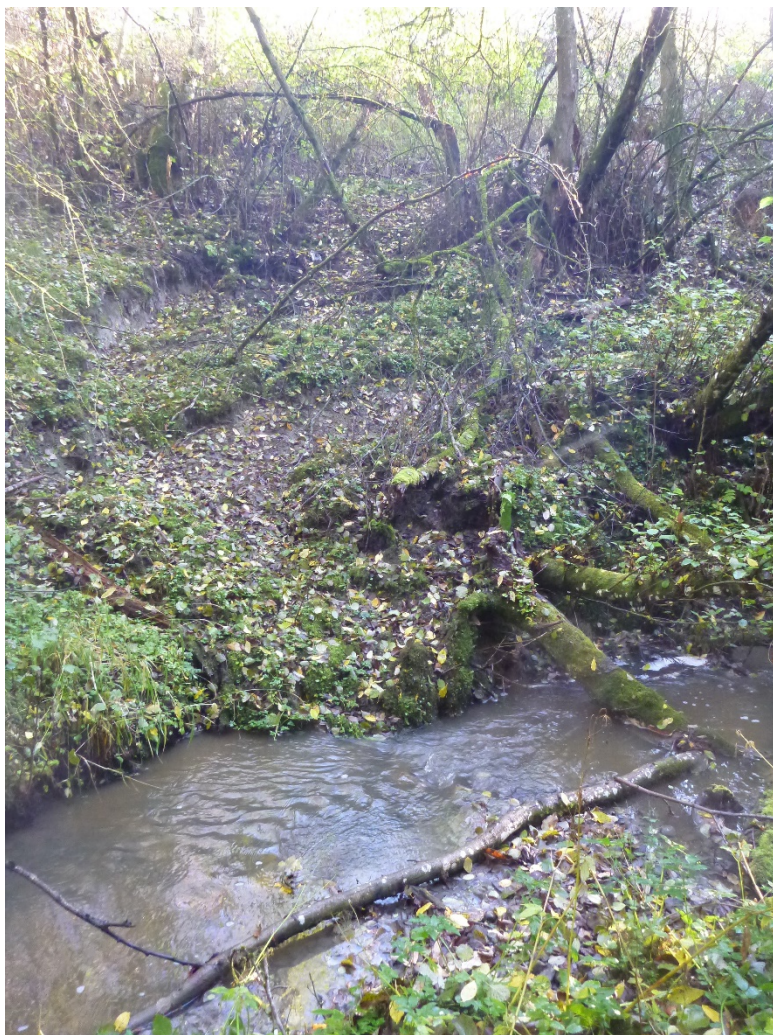
Bilde 11: Større utglidninger kan bli observert flere steder langs bekkeløpet.

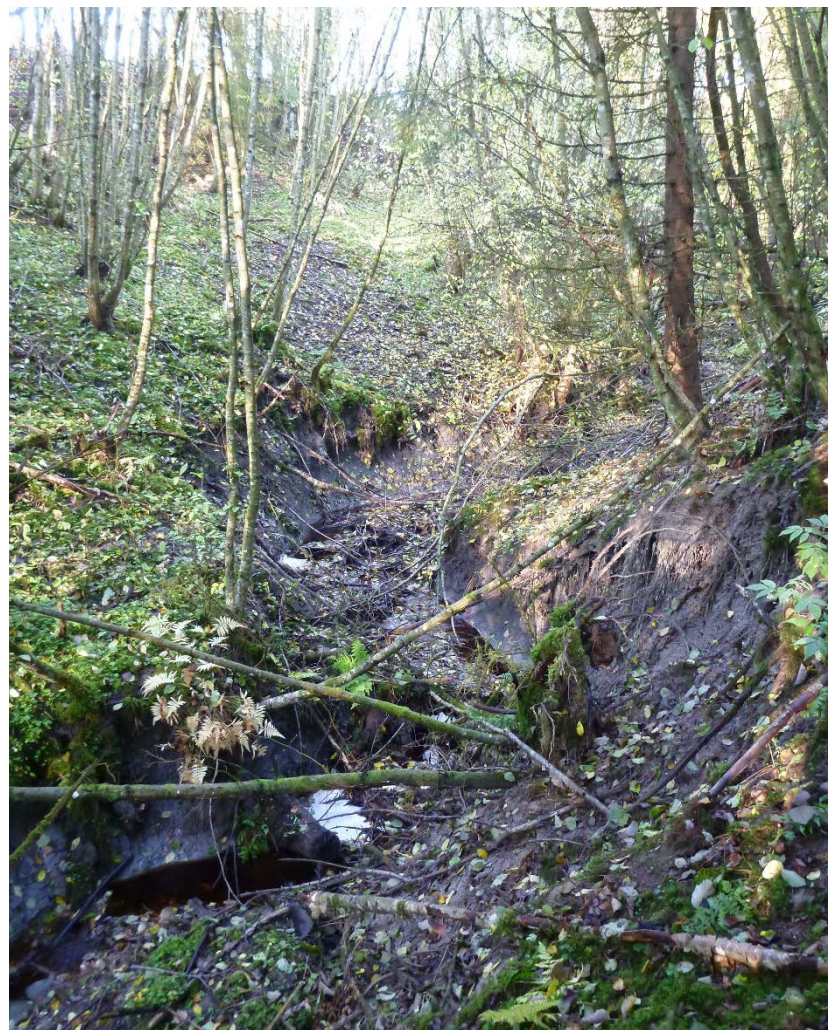
Bilde 12: Tydelige utglidninger også i sideløpet til Brokskitbekken.

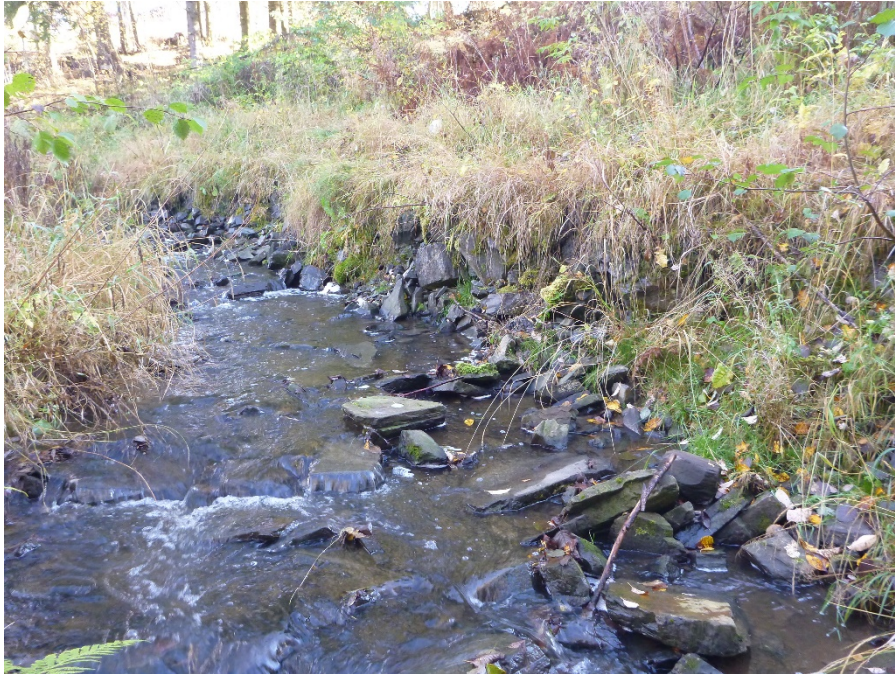
Bilde 13: Skader på eksisterende sikringstiltak nedstrøms skolen (sett motstrøms).

I første yttersving nedstrøms skolen er det over 1 m høy erosjonskant over 20-25 m av eksisterende tiltak, se kart 3. Dette må forsterkes i skråningsfoten. Det nedgrunnes (0,8 m) og tilføres samfengte steinmasser, anslagsvis 2-3 m³ per løpemeter. Det anbefales dessuten å forlenge det eksisterende sikringstiltaket ca. 45 m nedstrøms, se kart 8. Sikringen utføres som beskrevet i kapittel 3.4 *Erosjonsvern*, med tykkelse omtrent 1,0 meter i djupålen. Det vil være nødvendig med kompensasjonsgraving siden det er lite fall i bekken i dette området.

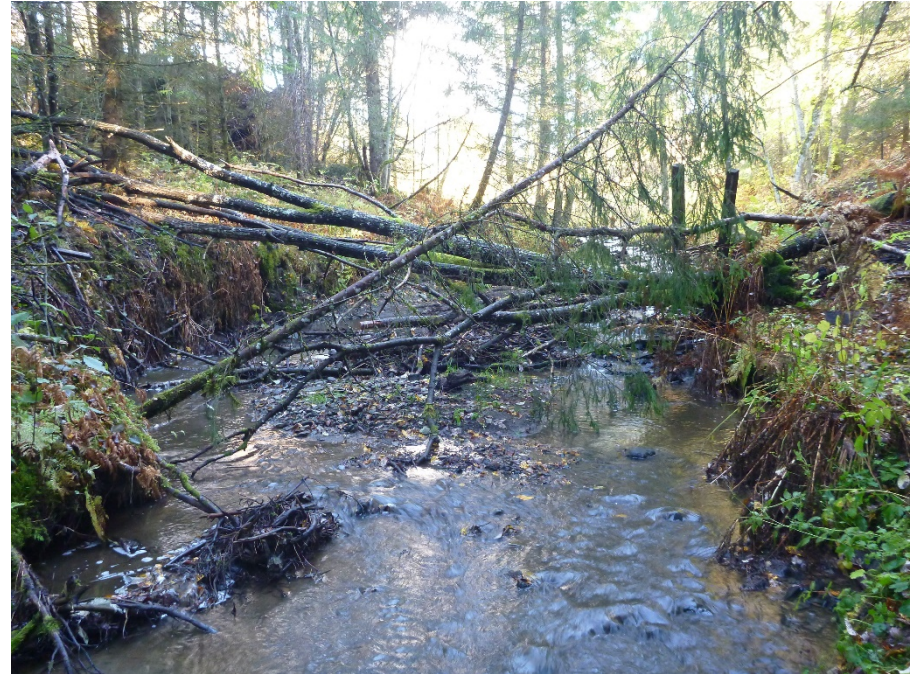
Bilde 14: Erosjon i bekkesiden i øvre del (sett motstrøms). Sikring anbefalt.
