# NORDLIA 62, FETSUND

## UTREDNING AV OMRÅDESKREDFARE

Utredning av områdeskredfare

| Prosjektnummer:<br>25001 | | Rapportnummer:<br>RIG-NOT-01 | | Dato:<br>03.01.2025 | |

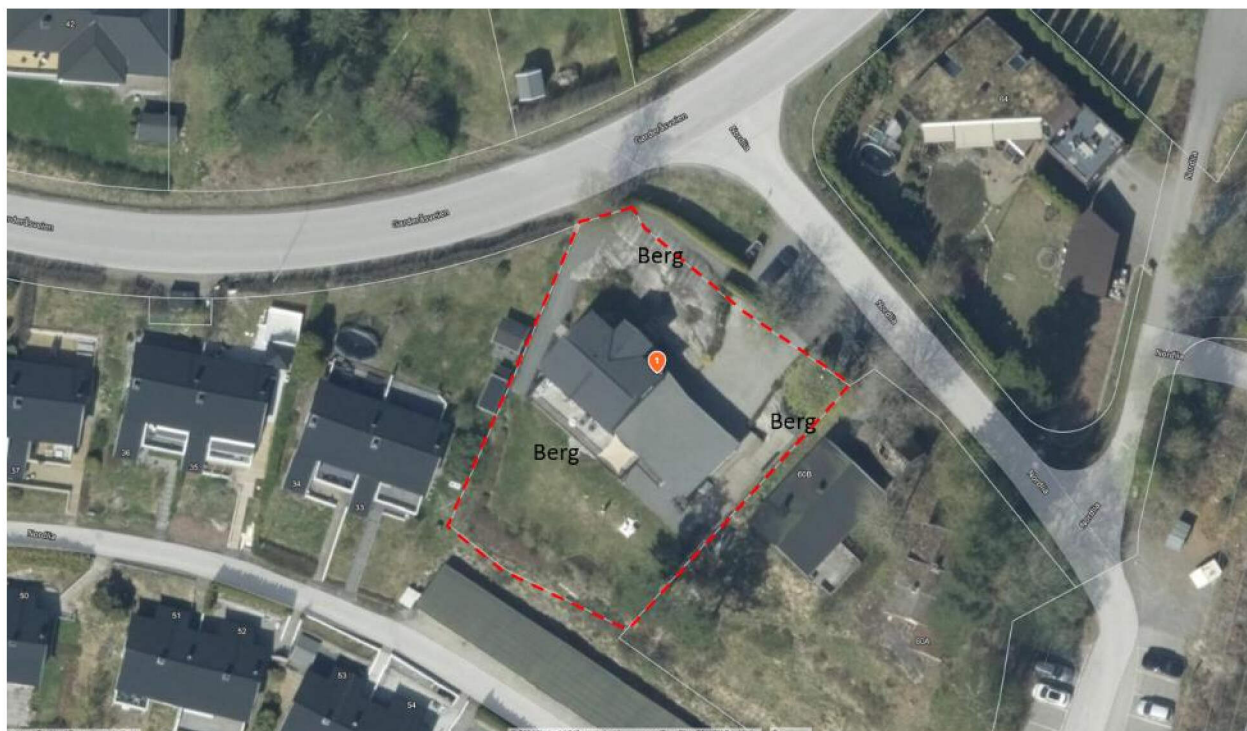
Figur 1 - Oversiktsbilde hentet fra 1881.no. Flyfoto viser at enebolig og garasje ligger på berg.

Eiendommen har (gnr/bnr 421/53), vist i figur 1 nedenfor.

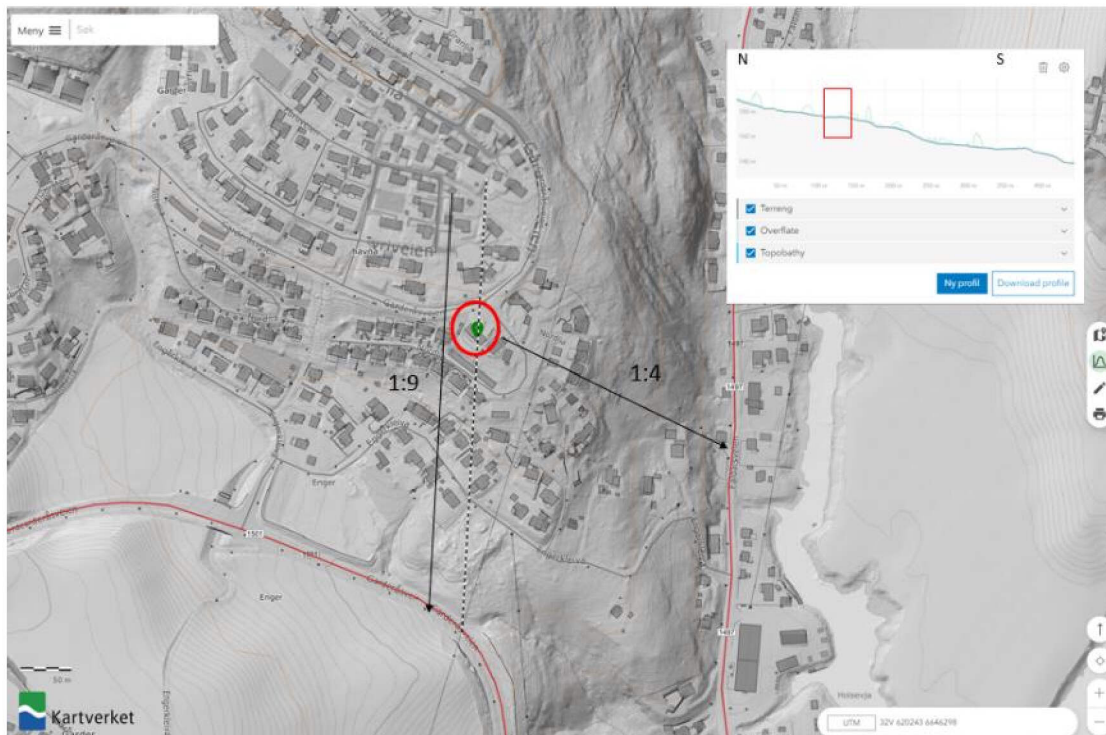
Figur 2- Utsnitt av topografisk kart med terrengprofil fra nord mot sør gjennom eiendommen.

Terrenget heller overordnet fra toppen ved Furuveien i nord ned mot Garderåsveien i sør. Gjennomsnittlig rerrenghelning er 1:9. Fra eiendommen heller terrenget med helning 1:5 ned mot Glomma i øst. Eiendommen ligger tett på toppen av Vitåsen. Lokalt i planområdet er terrenget relativt flatt, varierende mellom kote +173 og +178.
