# Skredfarekartlegging – Hartevatn tursti

Fareutredning i henhold til NVEs bransjestandard for skred i bratt terreng

| <b>Prosjekt</b> | Hartevatn tursti -<br>Skredfarekartlegging |
| <b>Prosjektnummer</b> | 10248790 |

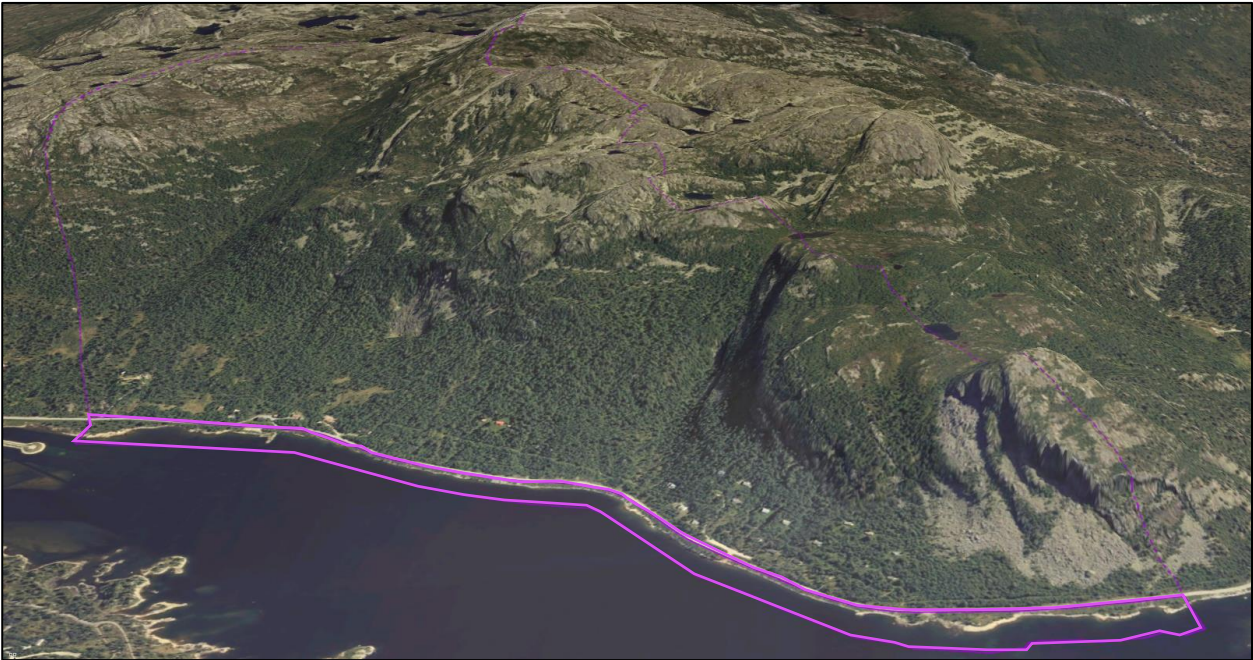
Figur 2. Oversiktsbilde (Norge i bilder, 2005). Kartleggingsområdet og påvirkningsområdet er indikert med henholdsvis heltrukken og stiplet linje. Området er sett mot øst.

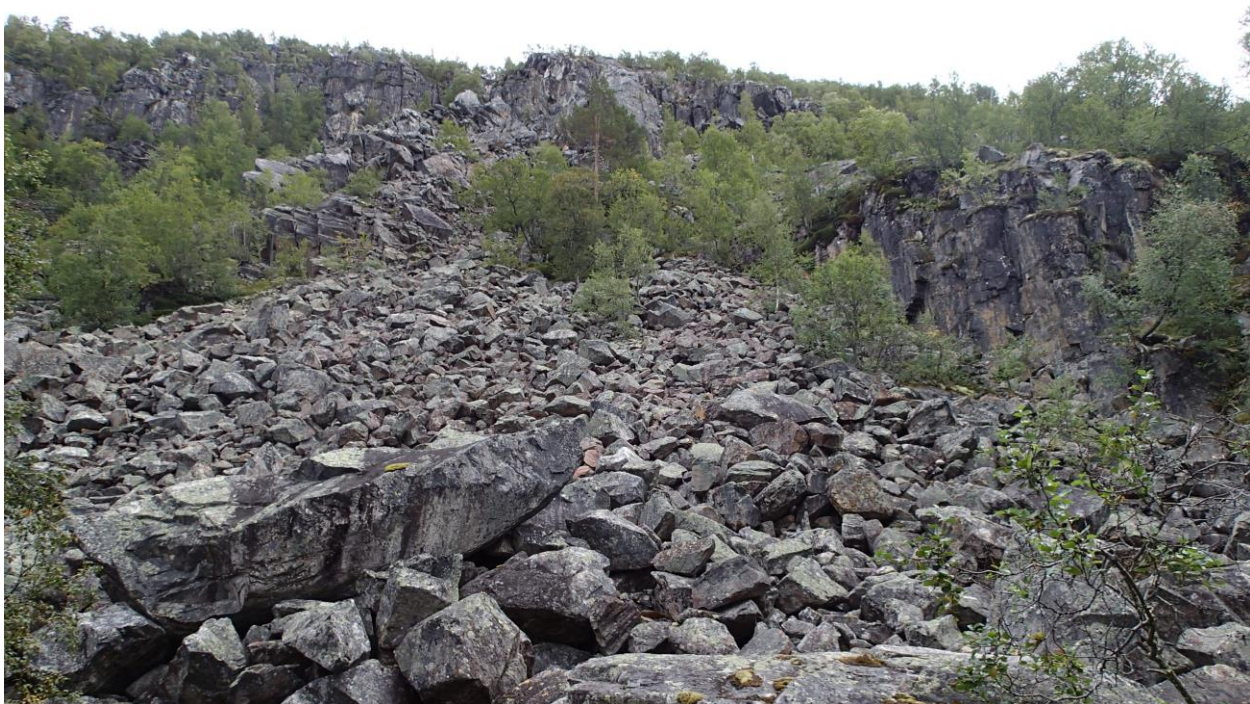
Figur 8. Eksempel på ur i påvirkningsområdet. Bilde fra befaringen som ble utført i 2016.

Steinsprangavsetninger er i stor grad grunnlaget for vurdering av utløp til fremtidige steinsprang. Urfoten observeres hovedsakelig å ligge på oversiden av / øst for vegen. Lengst sør strekker uren seg noe lengre ned, men er fremdeles lokalisert på oversiden av vegen. Det kan ikke utelukkes at eventuelle ytterste blokkene har blitt fjernet i forbindelse med opparbeiding av terrenget (etablering av Riksveg 9).

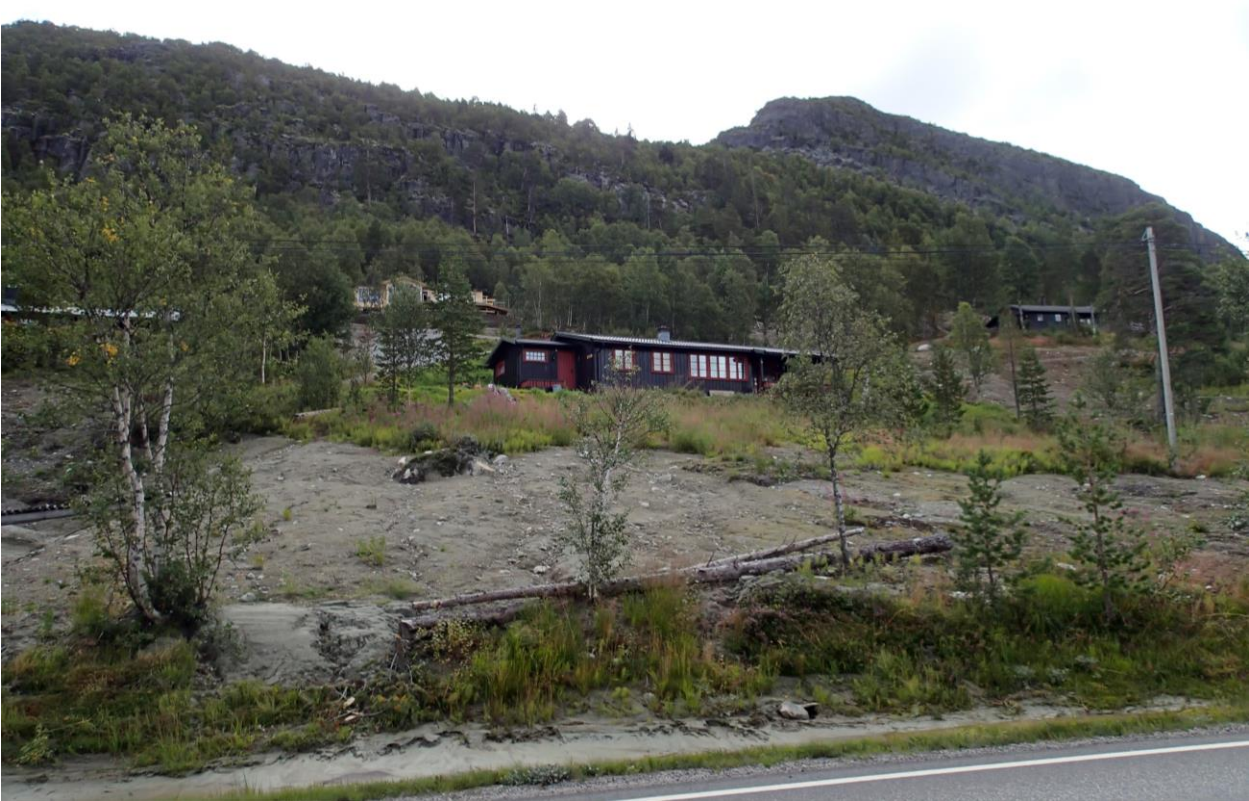
Figur 10. Skog i deler av påvirkningsområdet. Hartevasnibba til høyre i bilde. Bilde er fra befaringen som ble utført i 2016. Bildet er tatt mot sørøst.

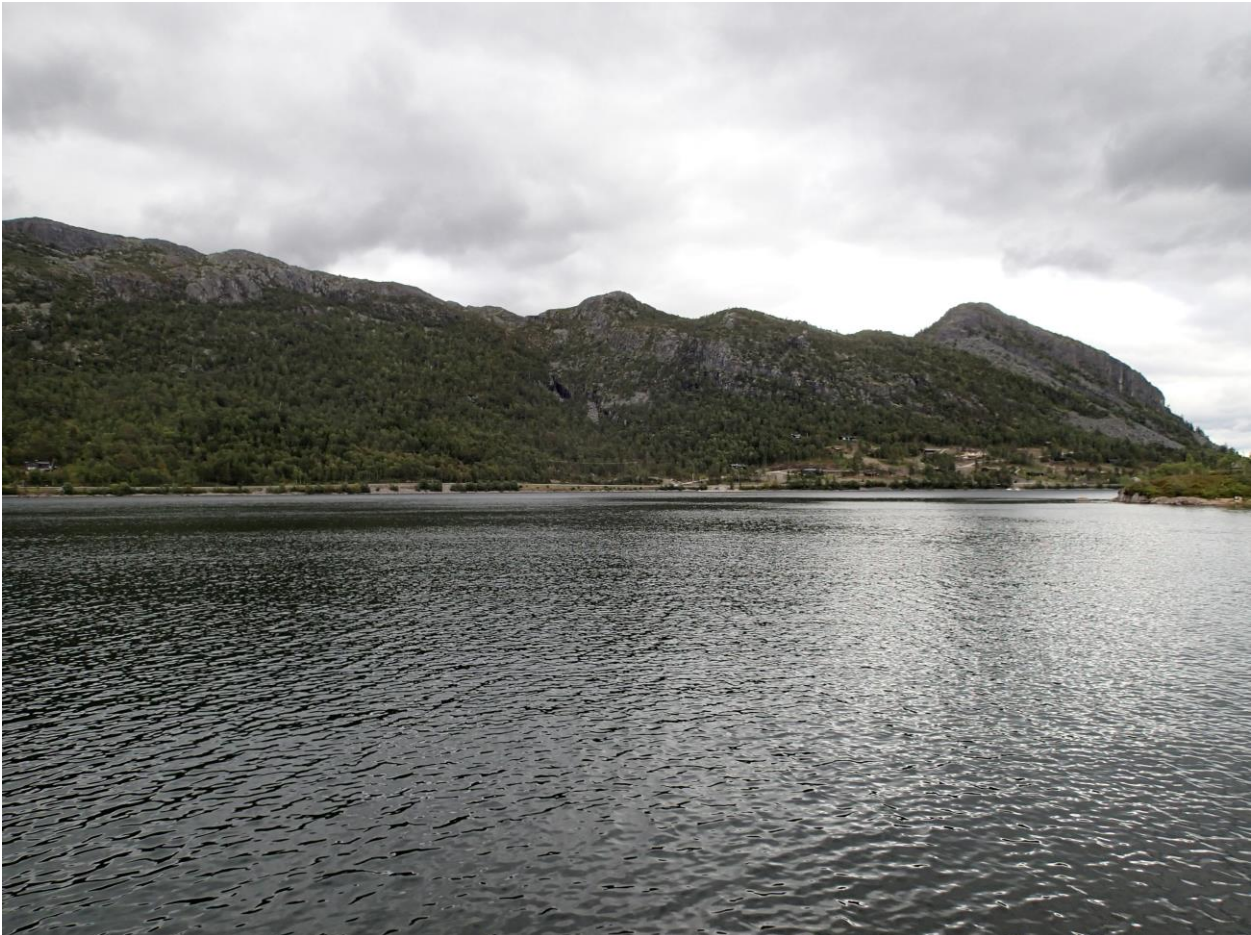
Bilde 1.Oversiktsbilde over utredningsområdet. Bilde fra befaringen som ble utført i 2016. Bildet er tatt mot sørøst.

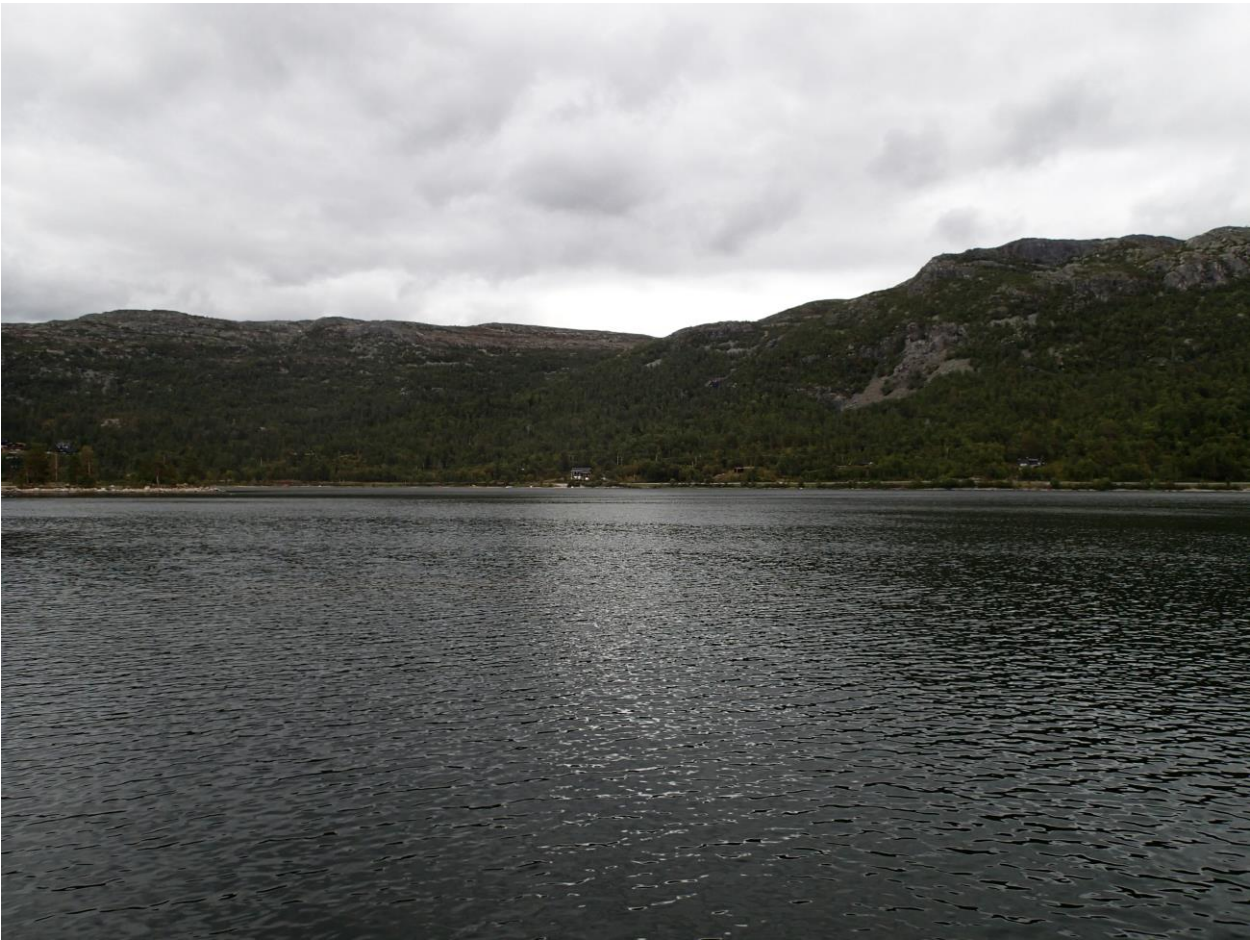
Bilde 2. Oversiktsbilde over utredningsområdet. Bilde fra befaringen som ble utført i 2016. Bildet er tatt mot øst-sørøst.
