| Oppdrag | Nummer og navn<br>25218 Bergen, Titlestad - Skredfarevurdering for gbnr. 89/2, næringsbygg. Øvre Titlestad | Oppdragsleder<br>Espen Eidsvåg |
| Dokument | Nummer<br>25218-01-1<br>Utført av<br>Espen Eidsvåg | Dato<br>2025-03-04<br>Kontrollert av<br>Nils Arne K. Walberg |

## Utredning av sikkerhet mot skred i bratt terreng – Gbnr. 89/2, Titlestad, Bergen

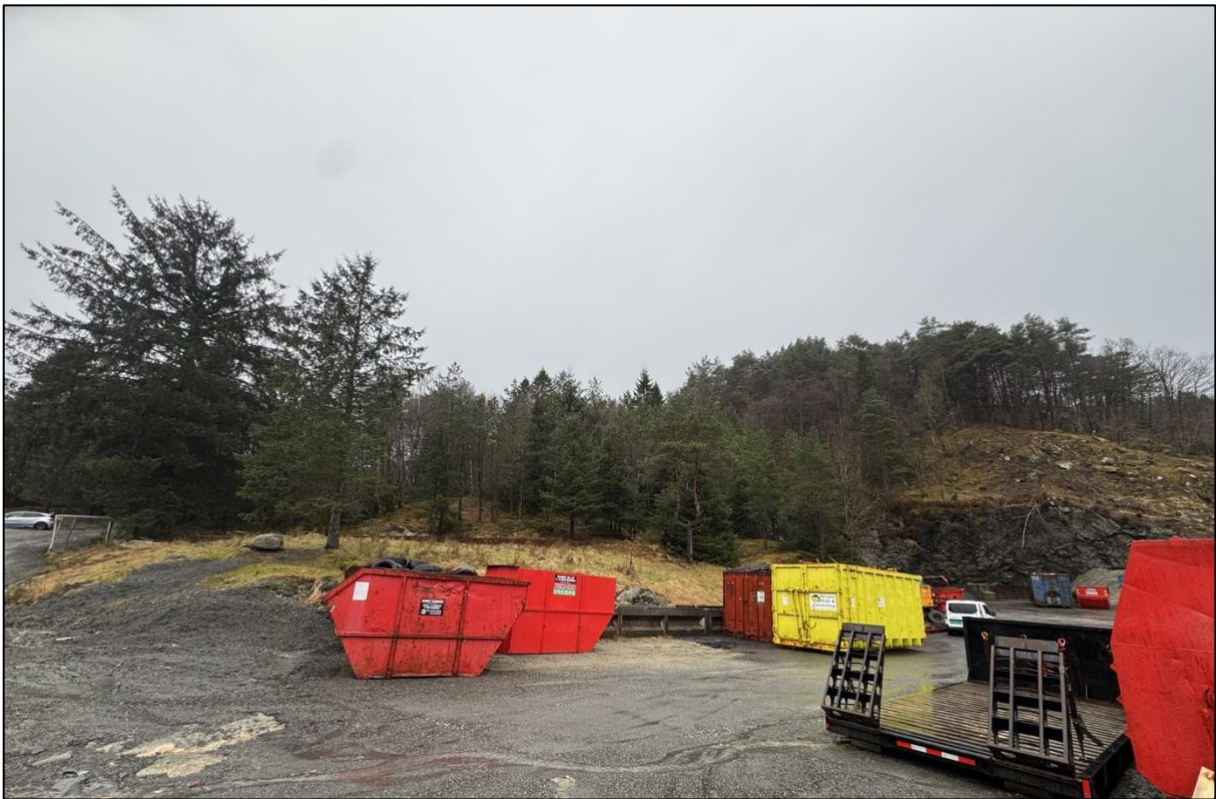
*Figur 2: Oversiktsbilde av det kartlagte området, sett mot nord*

Det kartlagte området ligger i foten av en slak skråning som leder opp til haugen Titlestadkampen (ca. 195 moh., Figur 1 og Figur 2). Grunnlag som er benyttet i vurderingen er beskrevet i tabell 1:

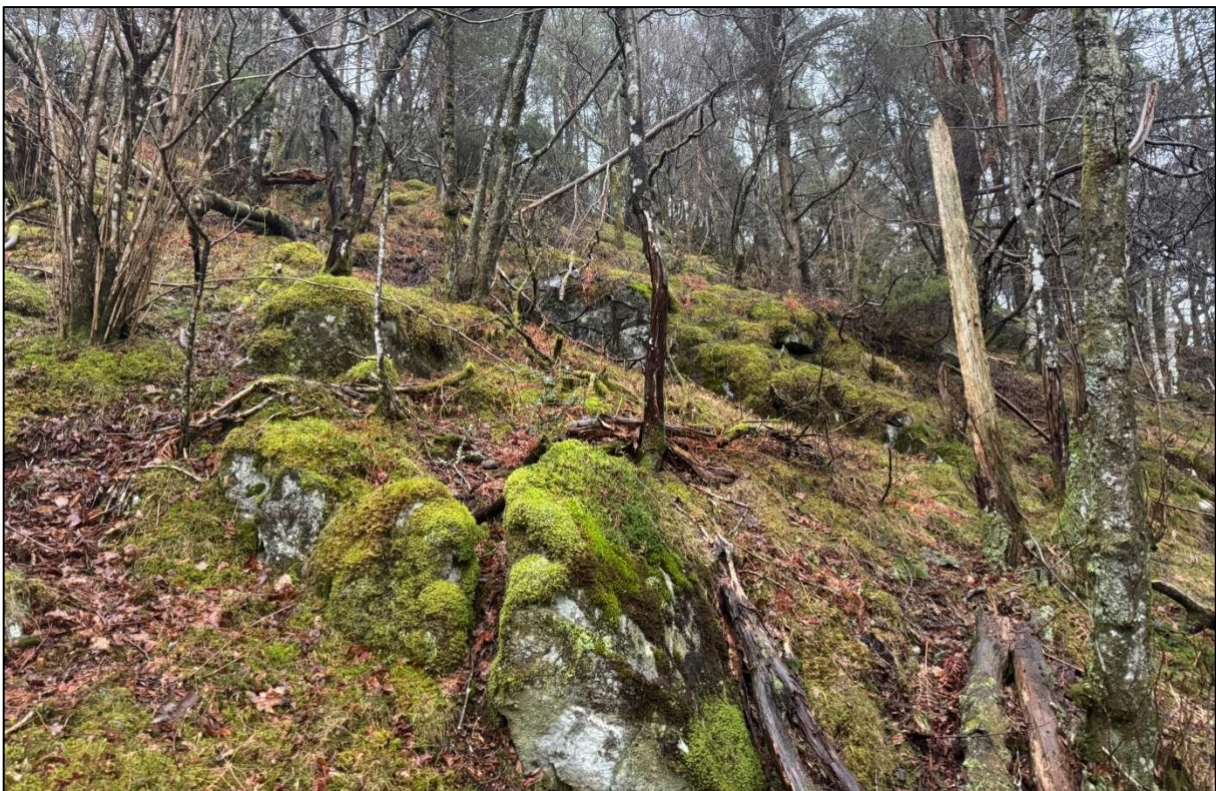
*Figur 3: Bilde av de bratte delene av skråningen med enkelte ca. 1 m høye skreter.*

| Grunnlag | Beskrivelse |
|---|---|
| Digital terrengmodell | Kartverkets nasjonale høydemodell <sup>4</sup> med oppløsning 1*1 m er tilgjengelig for området. Vi har i denne vurderingen utelukkende brukt WMS-kart fra kartverket for skyggekart og helningskart, som bygger på nettopp nasjonal høydemodell. Disse viser at terrenget i kartleggingsområdet og påvirkningsområdet for det meste er jevnt. Det er en utsprengt bergskjæring med bratt fall rett nord for kartleggingsområdet. Over dette er det et parti med helning ca. 30-45 grader. Det er noen få, ca. 1 m høye skrenter som er brattere enn dette igjen (Figur 3). Over ca. 100 moh. blir terrenget slakere enn ca. 30 grader. |

| Skredtype | Vurdering | Oppfyller S2-krav |
|---|---|---|
| Steinsprang | <p>- Det finnes noen få skrenter på opptil ca. 1 m i skråningen over kartleggingsområdet. Berget her er noe ganske massivt. Selv om vi har observert noen avgrensede blokker ligger disse for det meste såpass flatt at de ikke vil kunne komme i bevegelse.</p> <p>- Det er ikke observert spor etter steinsprang i selve kartleggingsområdet.</p> <p>- Vi vurderer at løsnessannsynligheten for steinsprang er mindre enn 1/1000.</p> <p>Vi vurderer at den årlige nominelle sannsynligheten for steinsprang er mindre enn 1/100 og 1/1000.</p> | Ja |

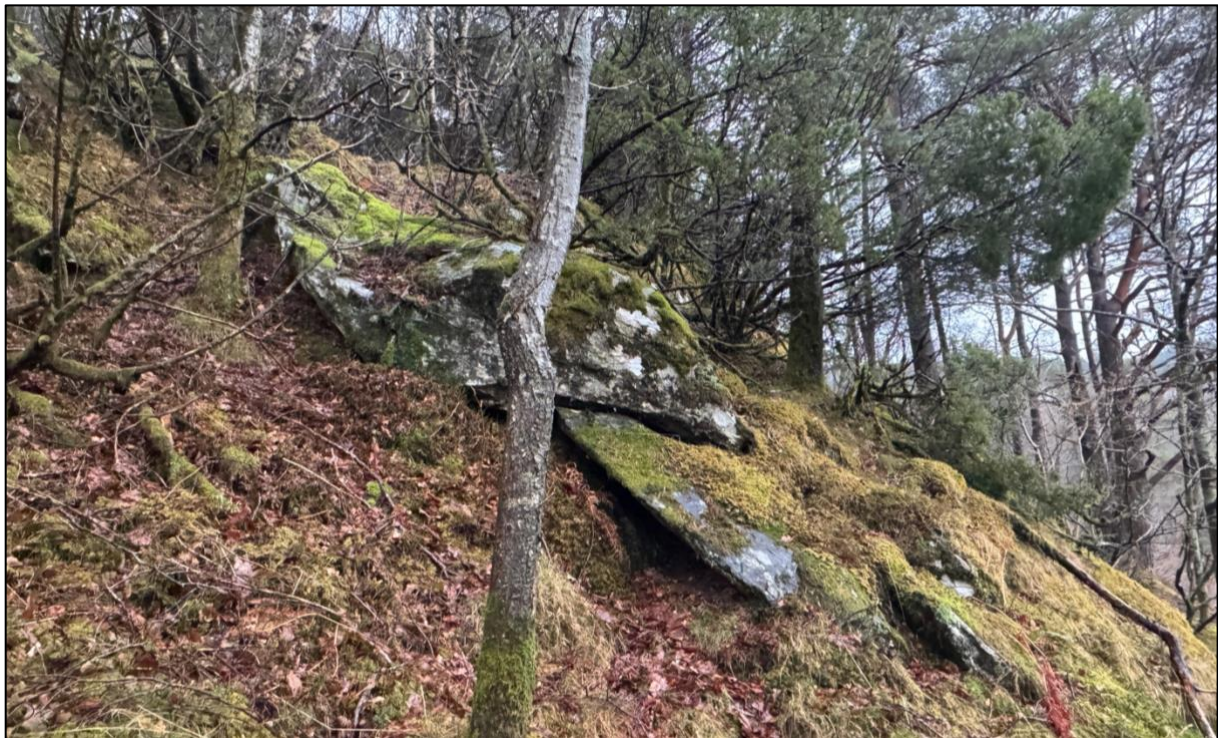
*Figur 4: Det er noen avgrensede blokker i skråningen, men de ligger forholdsvis slakt.*

| Grunnlag | Beskrivelse |
|---|---|
| Geologiske kart | <p>NGUs berggrunnskart<sup>6</sup> i målestokk 1:50 000 viser at berggrunnen i området er kartlagt som granittisk gneis. Berget som er observert i terrenget fremstår relativt massivt, med kun noen få sprekkeavgrensede blokker i de få, lave bergskrentene som finnes (Figur 4). I en utsprengt skjæring er imidlertid berget en del mer oppsprukket (Figur 5). InSAR-data<sup>7</sup> har ingen punkter i den aktuelle skråningen, trolig som følge av tett skog.</p> <p>NGUs løsmassekart<sup>8</sup> i målestokk 1:250 000 er i utgangspunktet for grovt til å brukes til skredfareutredninger. Kartet viser at løsmassene i området er kartlagt for det meste som bart fjell, stedvis som morene. På befaring har vi observert mye berg i dagen, samt et tynt dekke med torv og stedvis noe antatte morene- eller forvitrimsmasser, f.eks. i forsenkninger (Figur 6).</p> <p>Marin grense i området ligger på om lag 50 moh. Hele kartleggings- og påvirkningsområdet ligger dermed over marin grense. Det er ingen registrerte grunnundersøkelser i nærheten i NADAG<sup>9</sup>.</p> |

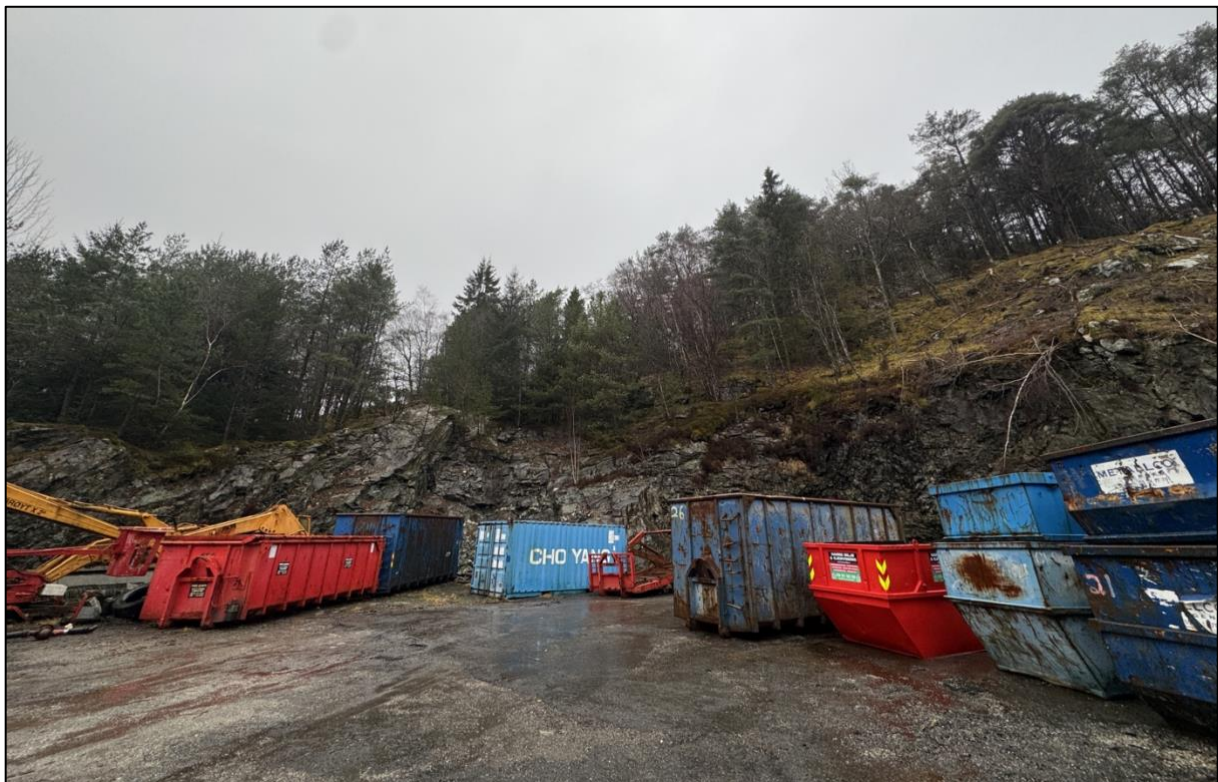
*Figur 5: En utsprengt skjæring nord for kartleggingsområdet. Her fremstår berget noe mer oppsprukket enn i terrenget for øvrig. Stabiliteten i bergskjæringen er ikke vurdert i detalj.*

| | Stabiliteten til skjæringen er ikke vurdert i detalj. I etterkant av eventuelle nye grunnarbeider bør det påsees at alle skjæringer er forskriftsmessig sikret. | |

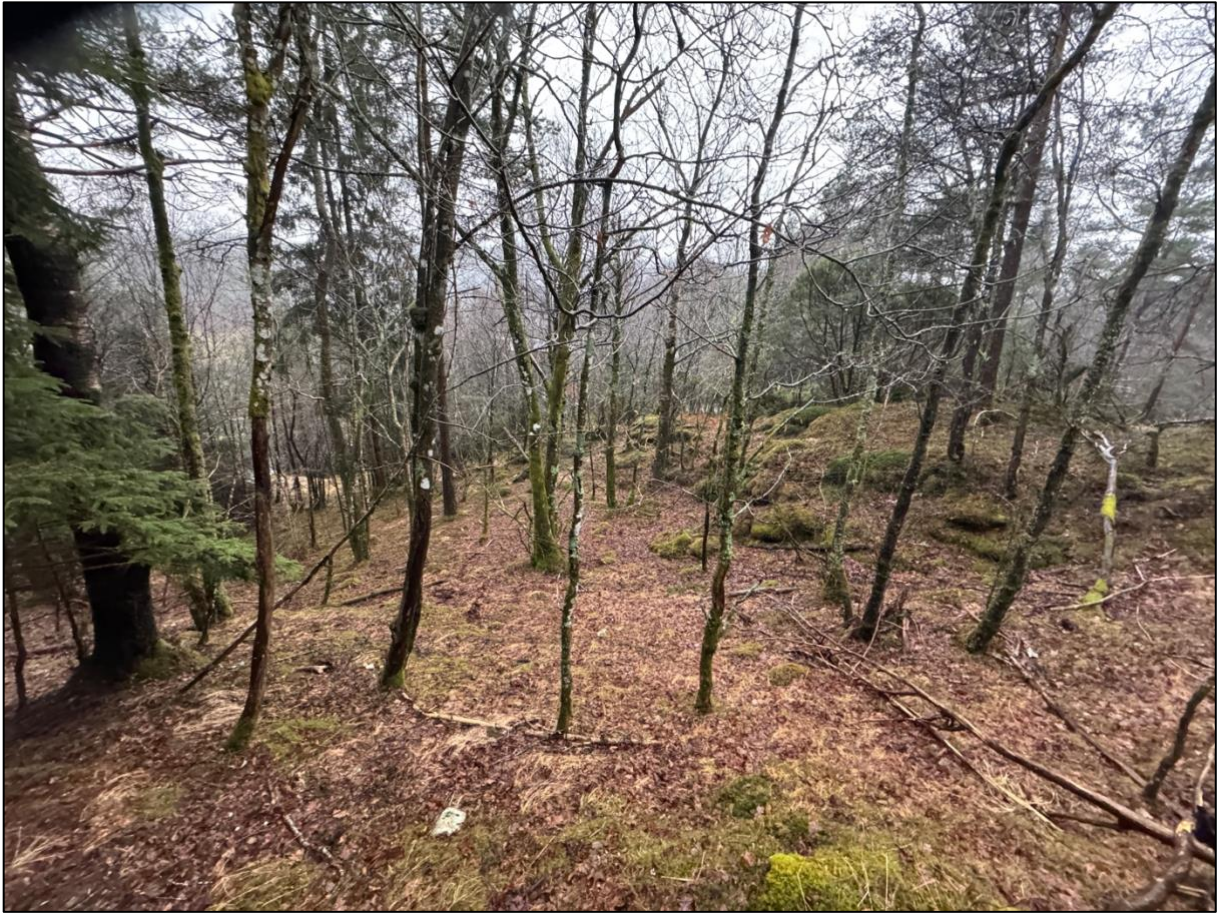
*Figur 6: Et søkk i terrenget hvor det antas å være noe løsmasser, trolig tynt morenedekke.*
