# Skredfarevurdering

gbnr. 20/2 Dovre kommune

Oppdragsnr.: 52505308 Dokumentnr.: RA-INGGEO-01 Revisjon: J01 Dato: 2025-08-21

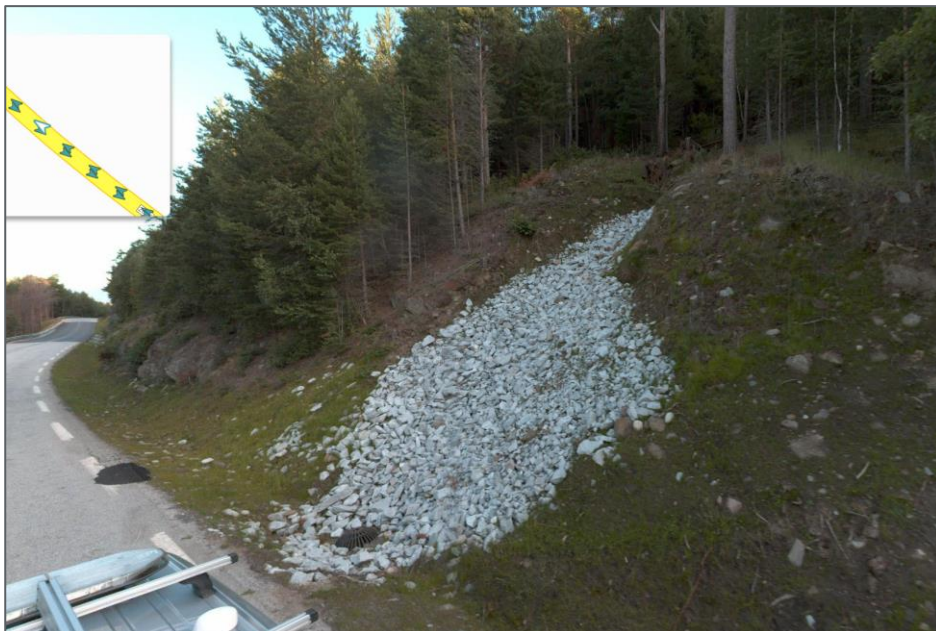
Figur 11 Skredhendelse nr. 1 (21.08.2023), i etterkant av oppryddingsarbeid fra vegkart.no [13].

| Nr.: | Tidspunkt: | Skredtype: | Beskrivelse: | Kommentar Norconsult: |
|---|---|---|---|---|
| 1 | 21.08.2023 | Jordskred | Trolig lite naturlig utløst flomskred som gikk under ekstremværhendelsen Hans i august 2023 ved Fv. 2656 Øverbygdsvegen, og som ser ut til å ha krysset vegen og stoppet like på nedsiden av vegen. Har trolig ikke truffet jernbanen under. Se Figur 11. | Mindre hendelse, som ikke har hatt potensiale for å treffe bebyggelse på nedsiden av vegen. Svært sjelden værhendelse, ekstremt mye nedbør på kort tid. |

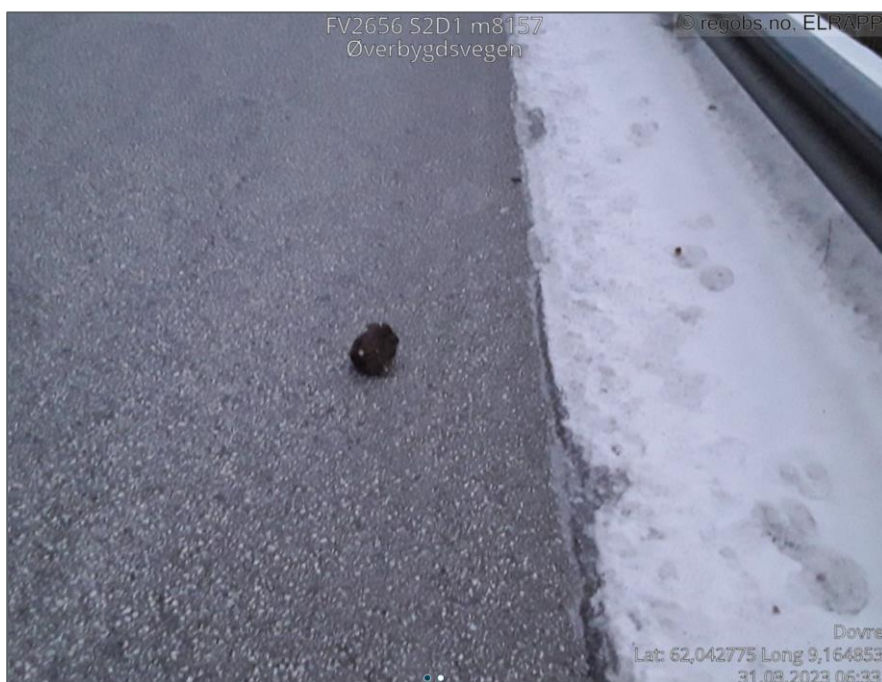
Figur 12 Skredhendelse nr. 6 (31.03.2023), hvor en liten steinblokk på størrelse med en tennisball traff vegen [14].

| Nr.: | Tidspunkt: | Skredtype: | Beskrivelse: | Kommentar Norconsult: |
|---|---|---|---|---|
| 6 | 31.03.2023 | Steinsprang | Liten stein som har løsnet fra fjellside og som har truffet Fv. 2656 Øverbygdsvegen. Størrelse på en tennisball. Se Figur 12. | Billedokumentasjon som verifiserer hendelsen. |

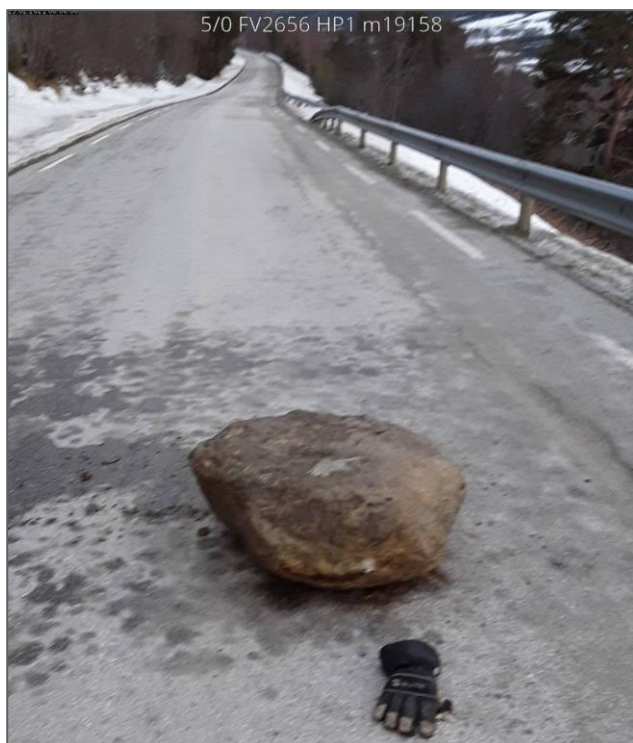
Figur 13 Skredhendelse nr. 7 (25.02.2021) [14], hvor en steinblokk traff vegen.

| Nr.: | Tidspunkt: | Skredtype: | Beskrivelse: | Kommentar Norconsult: |
|---|---|---|---|---|
| 7 | 25.02.2021 | Steinsprang | Steinblokk som har løsnet fra fjellside (antatt 0-50 m høyde) som har truffet Fv. 2656 Øverbygdsvegen. Se Figur 13. | Billedokumentasjon som verifiserer hendelsen. Ser ut til å ha hatt begrenset energi, og lite potensiale for å treffe bebyggelse på nedsiden av vegen. |

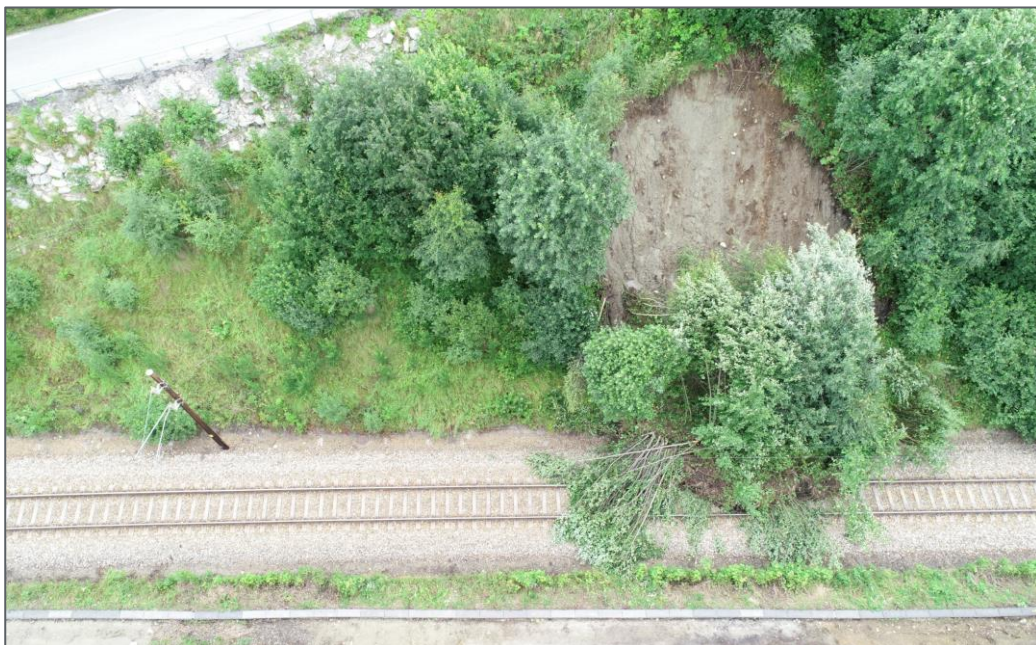
Figur 14 Skredhendelse nr. 8 (12.08.2023) [14], hvor et jordskred traff jernbanen.

| Nr.: | Tidspunkt: | Skredtype: | Beskrivelse: | Kommentar Norconsult: |
|---|---|---|---|---|
| 8 | 12.08.2023 | Jordskred/utglidning | Jordskred/utglidning, mektighet 50-70 m og ca. 12x12 m, som har truffet og sperret jernbanen. De to registreringene er trolig samme skredhendelse. Se Figur 14. | Billedokumentasjon som verifiserer hendelsen. Såpass lite volum at det ikke har hatt potensiale til å gå forbi jernbanen og treffe bebyggelse under. |
