Dokument type
Geoteknisk rapport

Dato
03.02.2023

GEOTEKNIKK OG GU BURFJORD, STORMO

GEOTEKNISK VURDERING FOR REGULERINGSPLAN

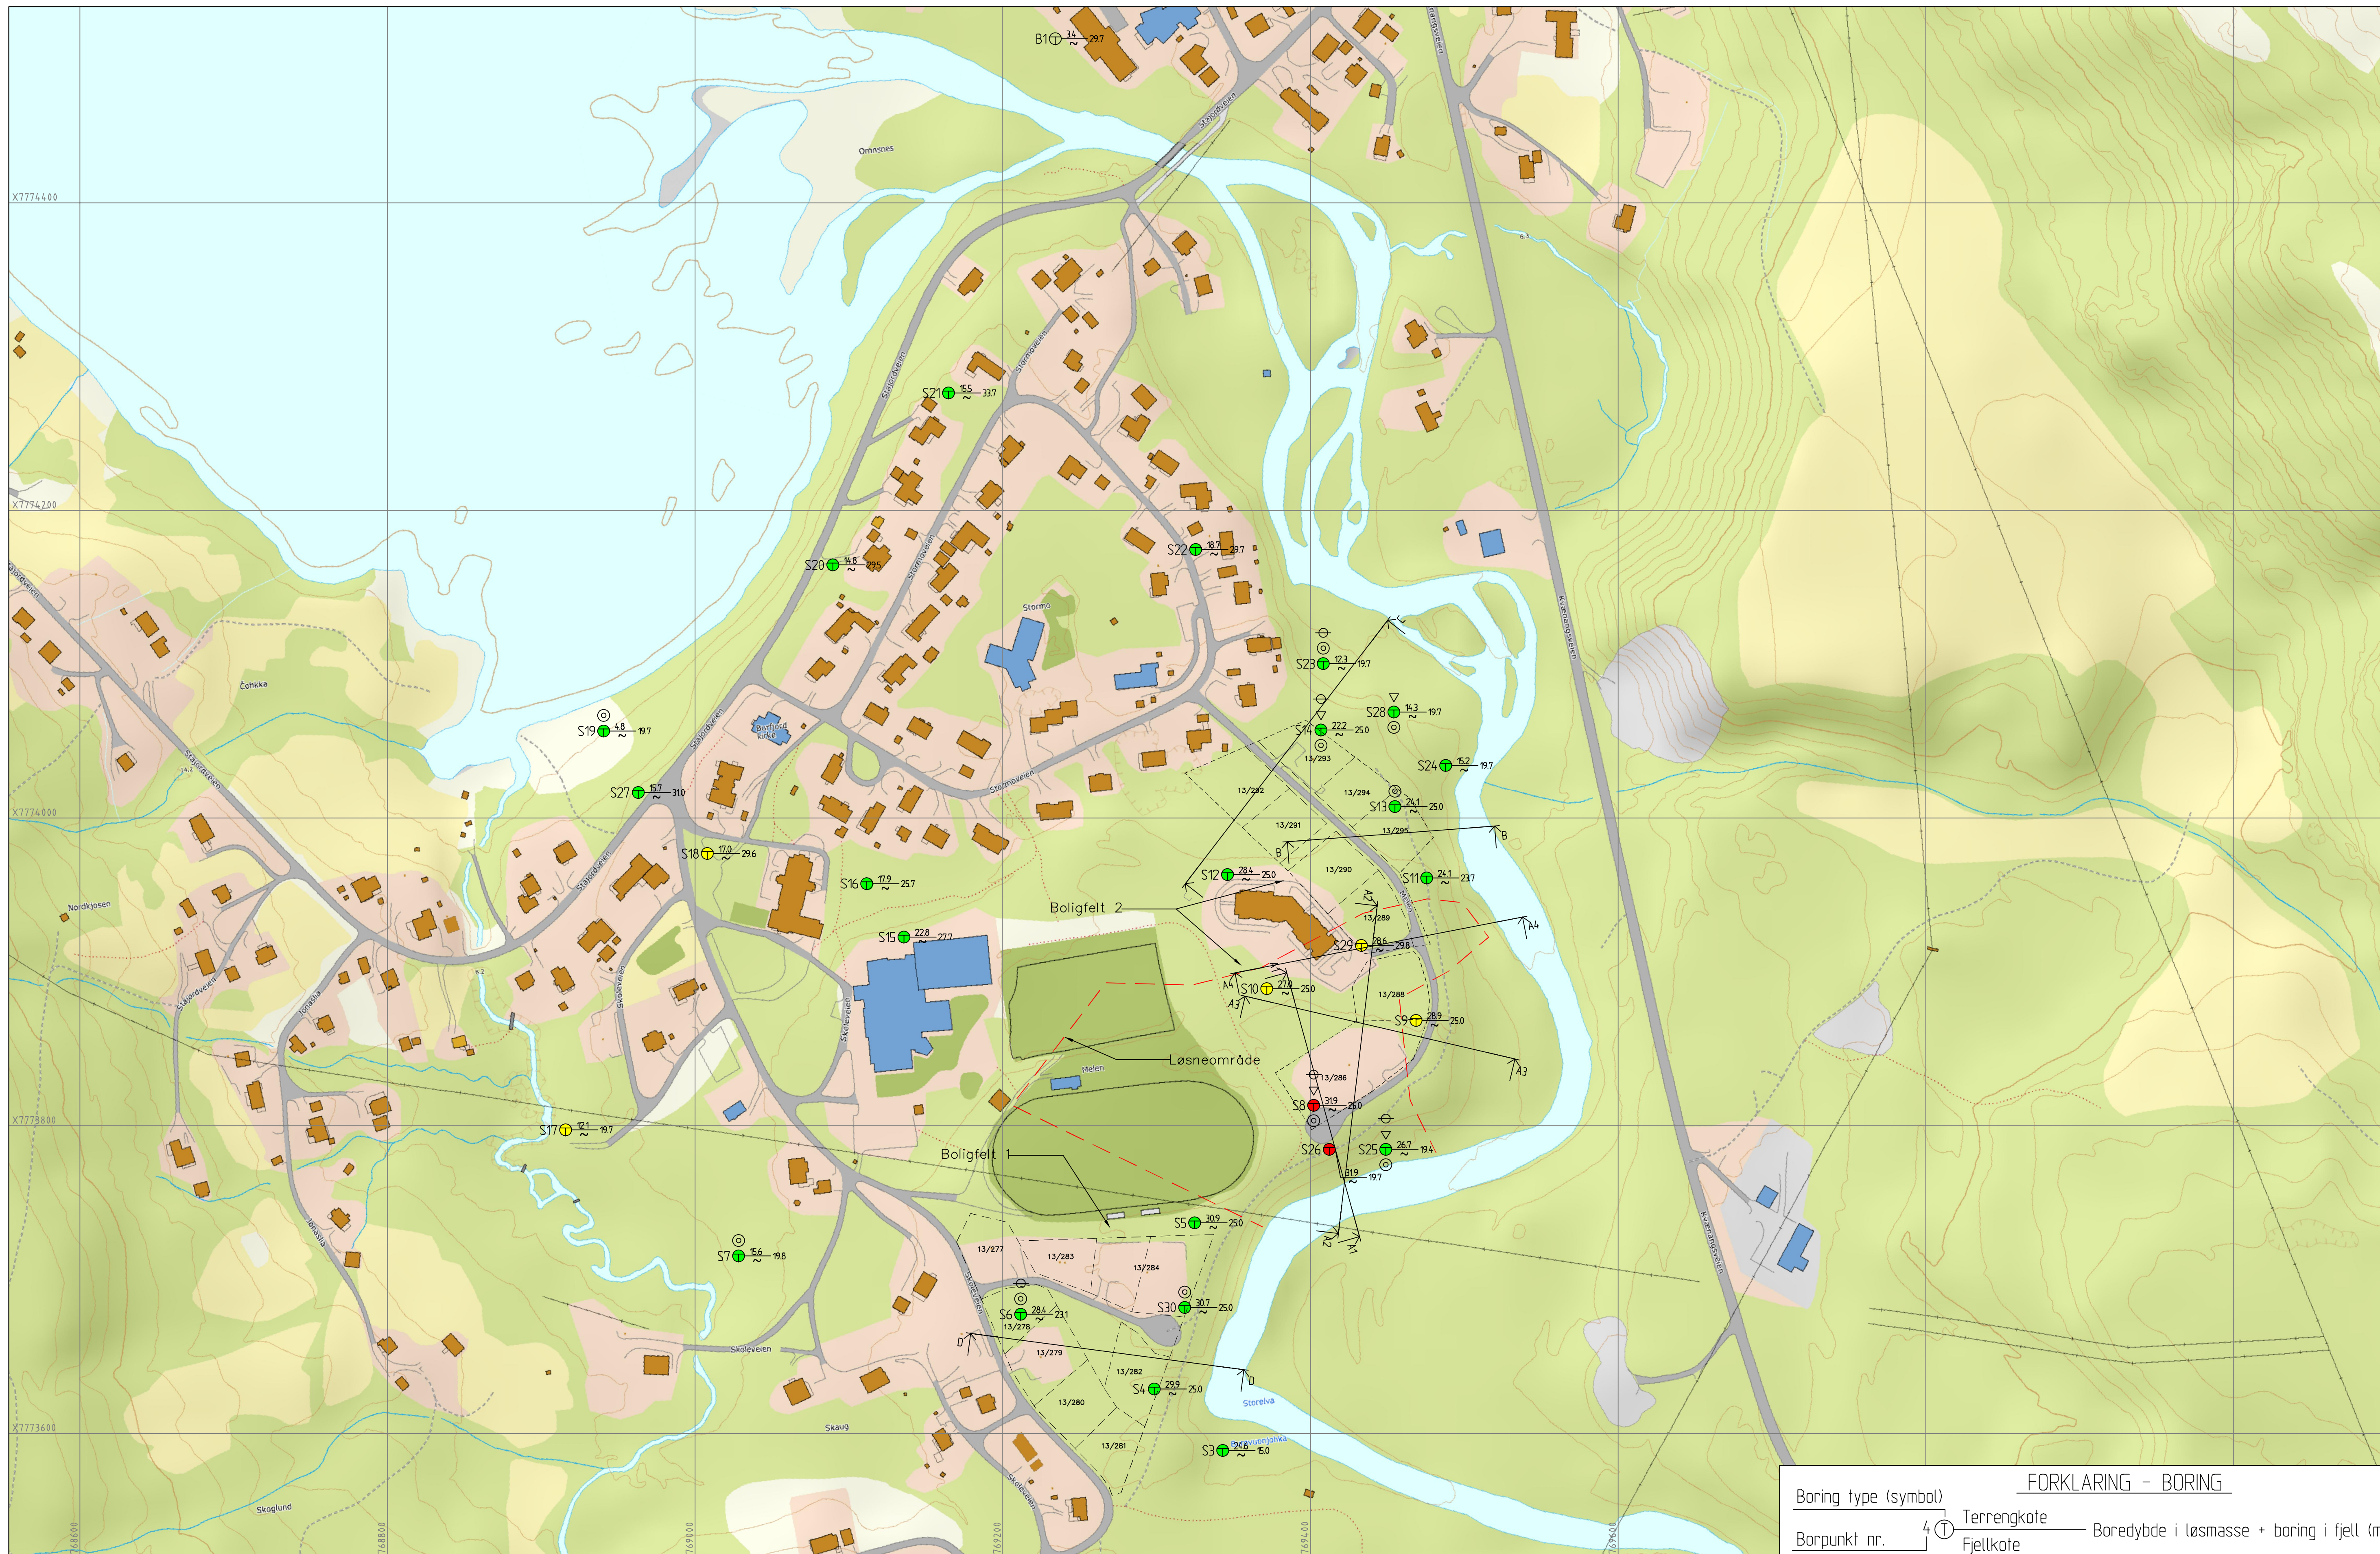
OPPDRAG NR.	MÅLESTOKK	BLAD NR.	AV
1350051224	1:2000	01	01
TEGNING NR.		REV.	
3002

Plassering av relevante borpunkter er vist på situasjonsplan, tegning 3002-3003, med angivelse av undersøkelsesmetode/-dybde. På situasjonsplanen fremgår også tolkning av borpunktene med hensyn på sprøbruddmateriale.

Boligfeltenes plassering er vist på figur 1 og på situasjonsplan, tegning 3002-3003. Boligfeltene er planlagt til småhusbebyggelse. Nummereringen av boligfeltene er satt for denne rapporten med hensyn på å skille mellom de to områdene i vurderingene.

Det refereres i vurderingene til ulike tomter på boligfeltene. Disse angis da med matrikelnummer for tomtene. Matrikelnumrene fremgår av situasjonsplanen, tegning 3002-3003. Boligfelt 1 omfatter tomtene 13/(277 – 284). Boligfelt 2 omfatter tomtene 13/286 og 13/(288 – 295).
