# ► Vurdering av områdeskred Hanekamhaug 54

Geoteknisk rapport

Oppdragsnr.: 52408661 Dokumentnr.: 52408661-RIG-R02 Versjon: J02 Dato: 2025-06-19

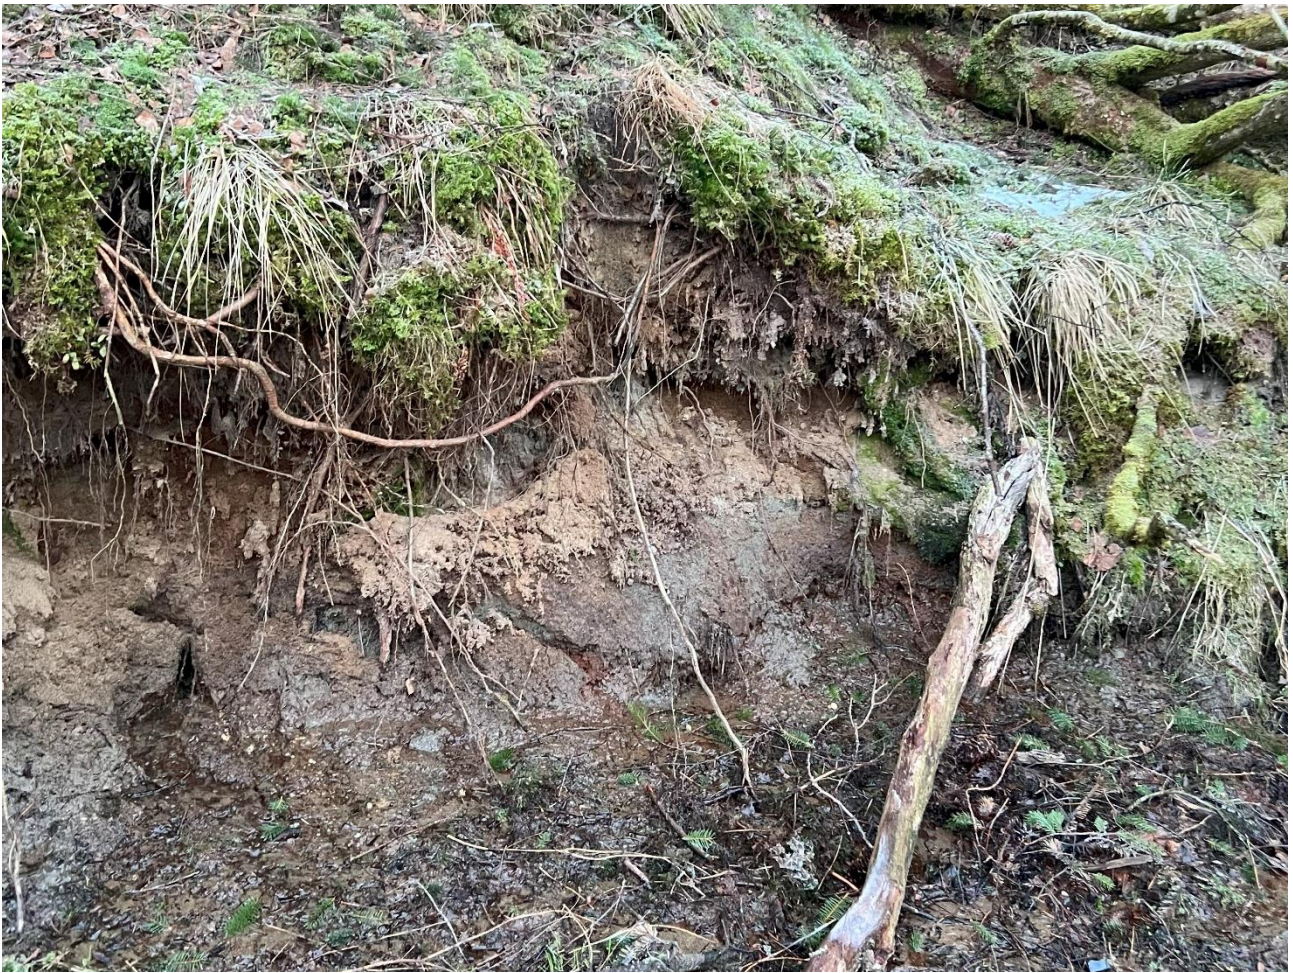
Figur 2-5: Bilde som viser sandige masser i bunn av skråning 1.

I bunn av skråning 1 ble det observert sandige masser og en bekk med lav strømningshastighet, se Figur 2-5 og Figur 2-6. Det ble ikke observert nevneverdig sig i skråningene, eller leirige masser i bekk. Erosjon vurderes til å ikke være en aktuell problemstilling for denne skråningen.

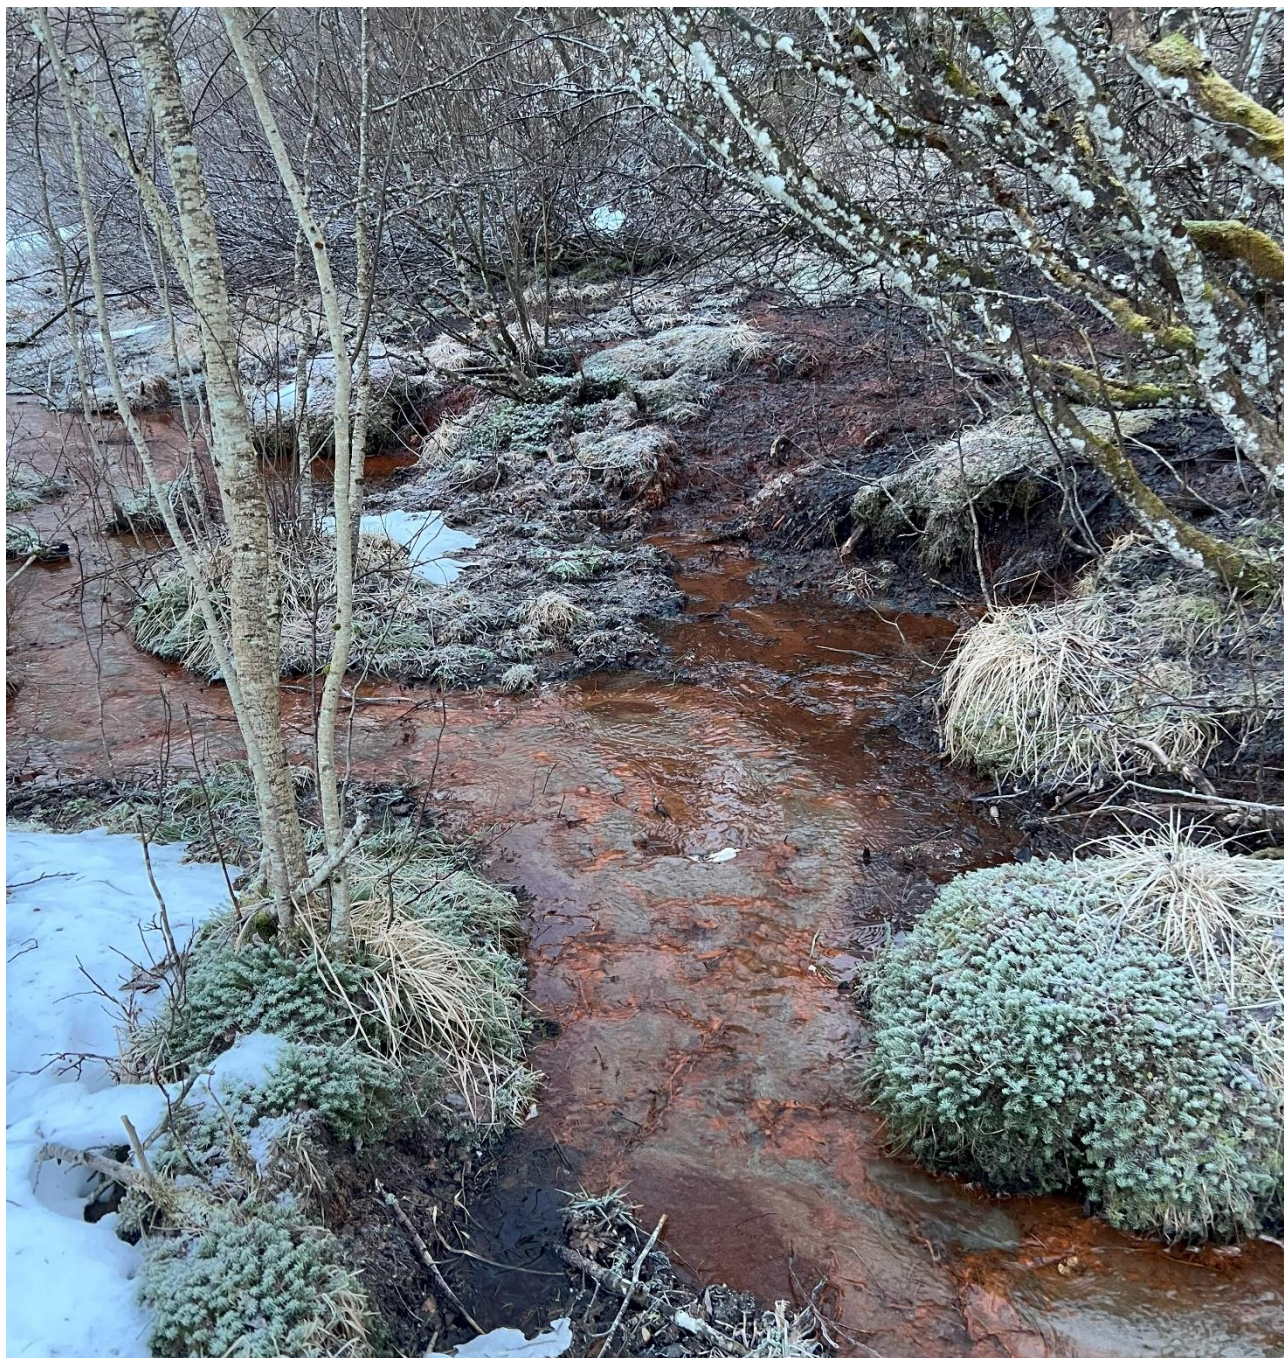
Figur 2-6: Bilde som viser bekk i bunn av skråning 1.

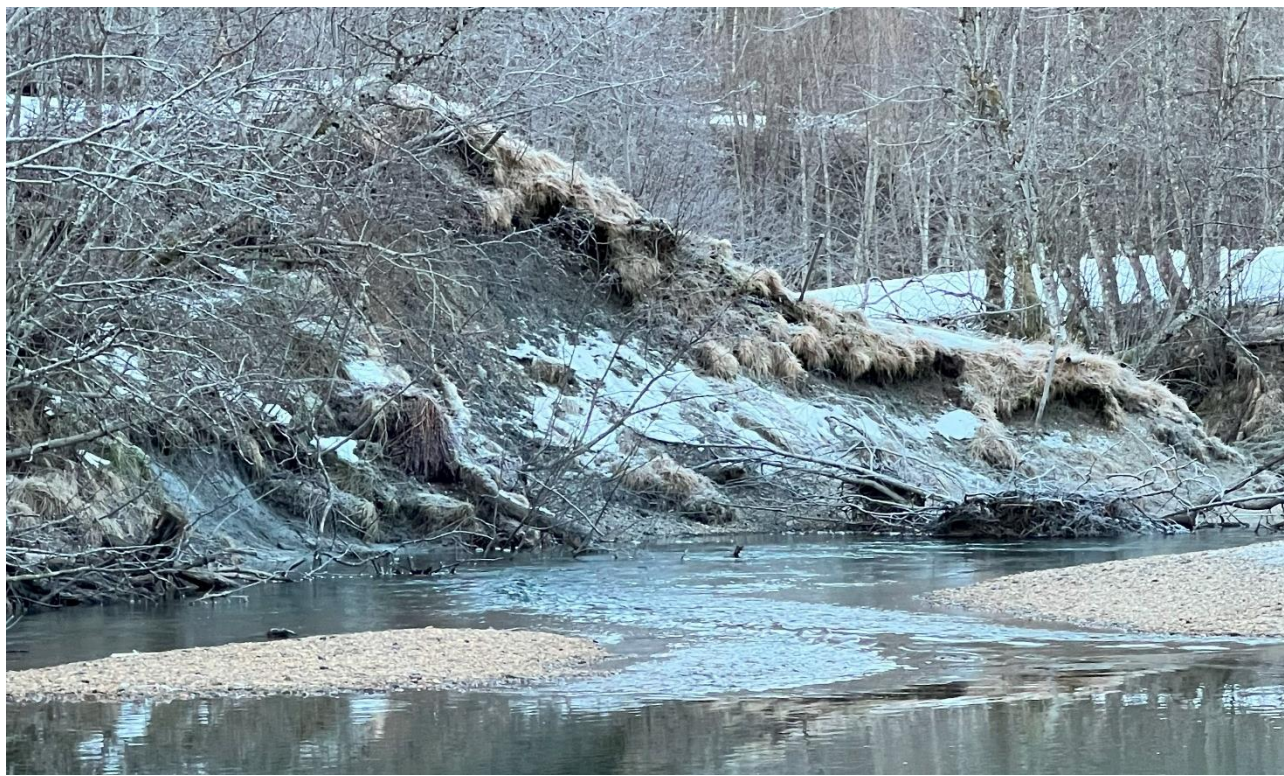
Figur 2-7: Bilde viser pågående erosjon i skråning opp fra elva. Bildet er tatt mot nord.

I skråning 2 ned mot elva ble det observert pågående erosjon i yttersving av elva, se Figur 2-7. Det ble i tillegg kartlagt leirige masser på elvebunnen nedenfor skråningens erosjonssår, se Figur 2-8. Leirematerialet er ikke analysert ved geoteknisk laboratorium og det vites ikke om leiren er kvikk eller ikke. Selv om erosjon skulle utløse et skred i elvesvingen, er det i steg 5 beregnet at løснеområdet til skredet ikke vil nå tiltaksområdet.

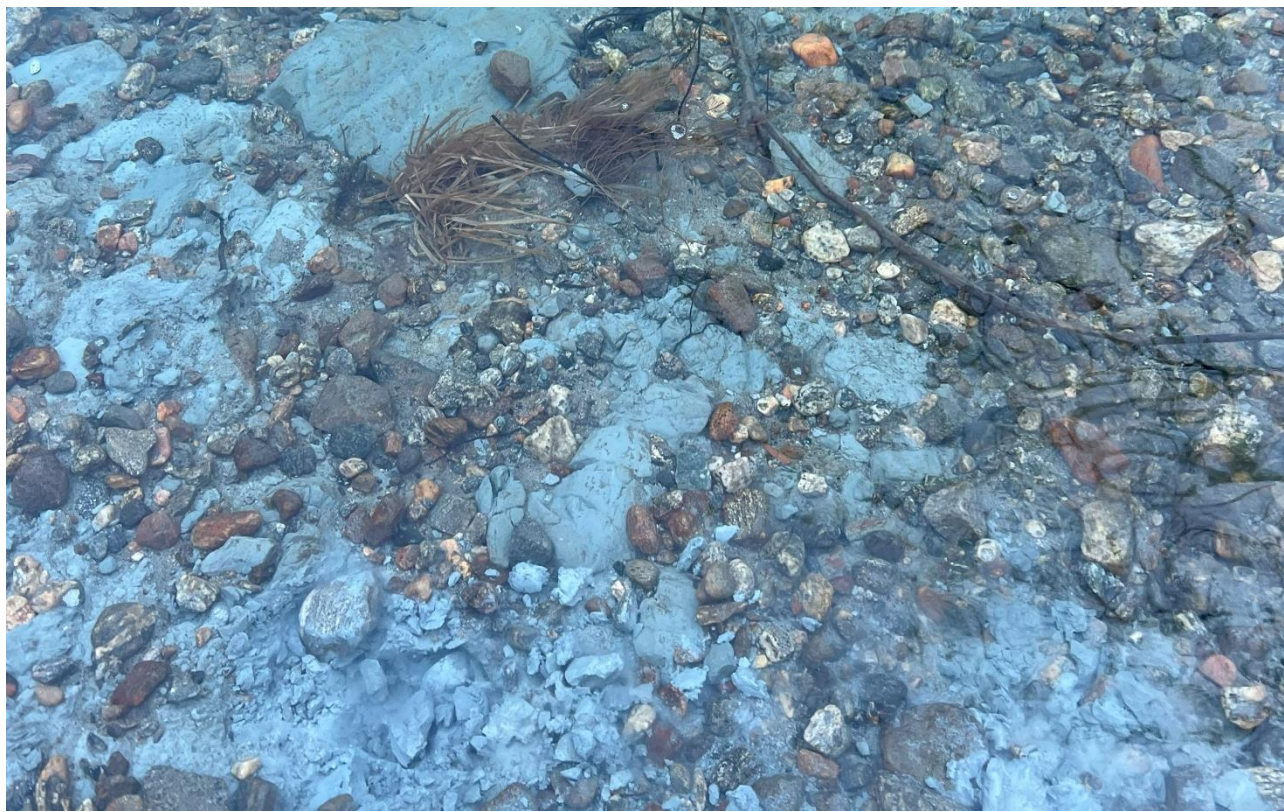
Figur 2-8: Bilde av leirmasser på elvebunn
