# **Vittenbergveien 95**

## **250576 Notat RIG01**

### **Sikkerhet mot naturpåkjenninger**

| Rapporttype: | Geoteknisk notat |

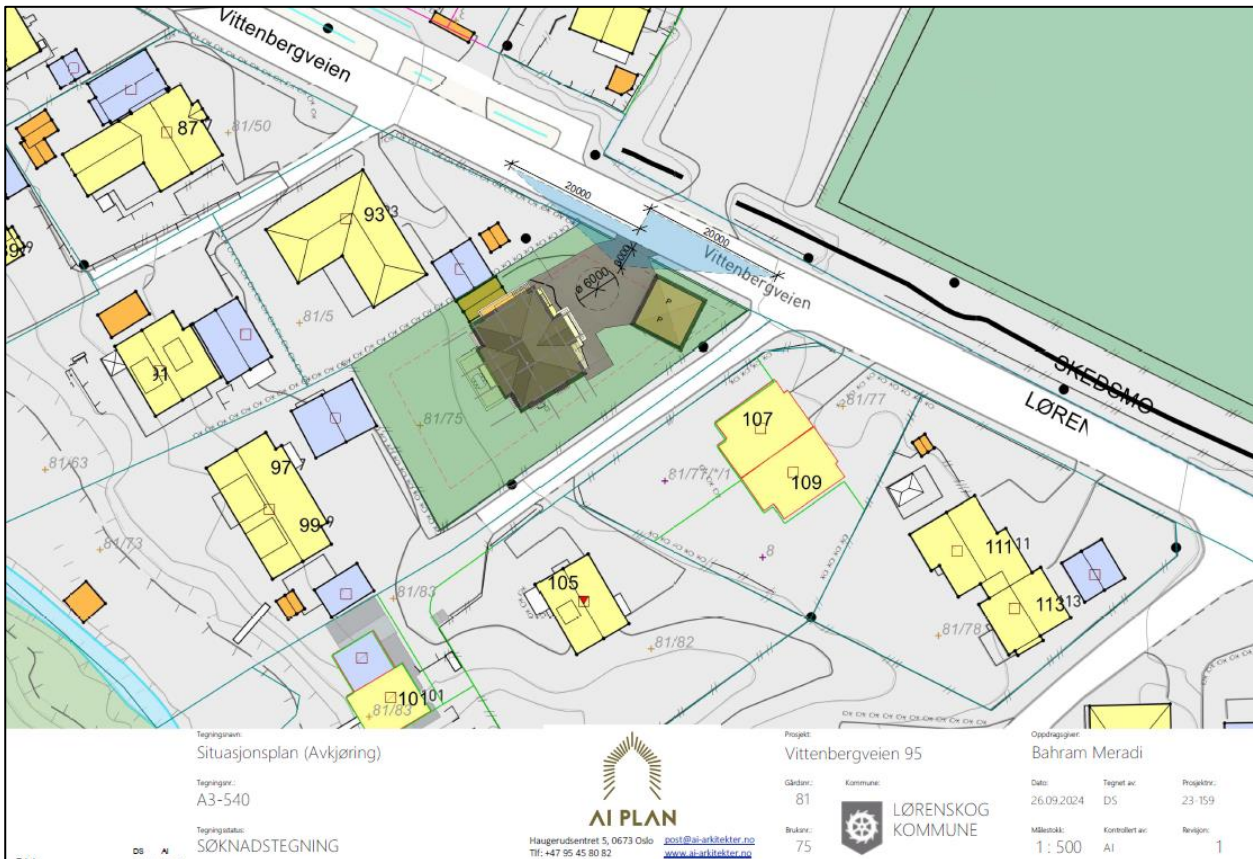
Figur 1.2 Utklipp fra situasjonsplan som viser plasseringen til den nye eneboligen og garasjen.

Se plassering av prosjektet i figur 1.1, og figur 1.2 for utklipp fra situasjonsplan.

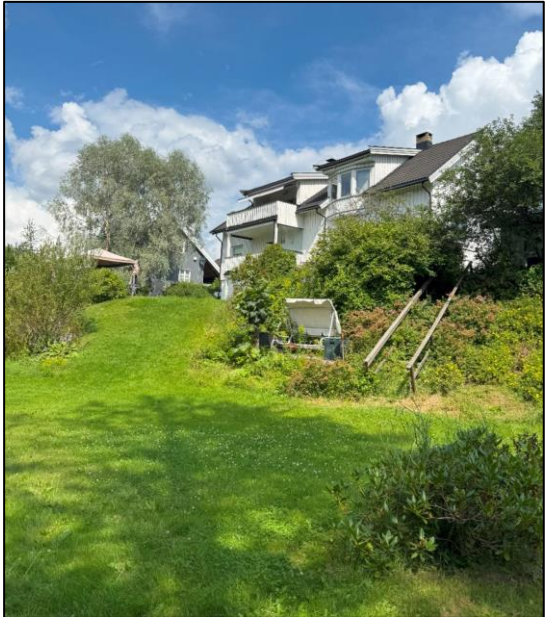
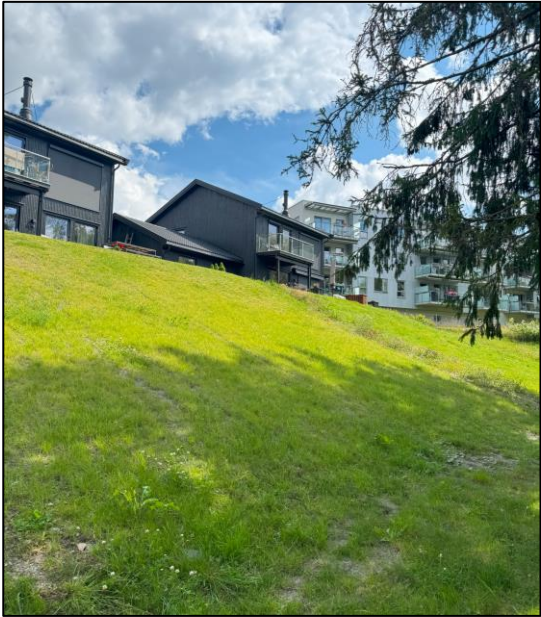
| Del 2: Utredning av faresoner | |
|---|---|
| 6 | <div> </div> <p>Figur 3.2 Venstre: skråning nedenfor Vittenbergveien 97 og 99. Høyre: skråning nedenfor Vittenbergveien 101 og 103.</p> |

| Del 2: Utredning av faresoner | |
|---|---|
| | <b>Gjennomgang av grunnlag – identifikasjon av kritiske skråninger og mulig løснеområde</b><br><p>Kritiske skråninger er vurdert ved kartstudie og befaring.</p> <ul style="list-style-type: none"> <li>○ Vest for Vittenbergveien 97 og 99 ligger det en skråning som faller mot vest med helning ca. 1:1,7 på det bratteste. Høydeforskjellen av skråningen er imidlertid ikke høyere enn 4 m, og ligger i god avstand fra Vittenbergbekken, se bilde på figur 3.2. Dette vurderes ikke som en kritisk skråning mht. områdestabilitet.</li> </ul> |
| 5 | <ul style="list-style-type: none"> <li>○ Vest for Vittenbergveien 101 og 103 er det opparbeidet et nytt uteområdet med en skråning som ligger nærmere Vittenbergbekken. Fra historiske kart ser området ut til å ha blitt fylt opp etter 2022, og vises derfor heller ikke på topografiske kart. Skråningen anslås å være mellom 4 og 5 m høy, se bilde på figur 3.2. Vittenbergbekken er erosjonssikret langs store deler av strekket nedenfor boligene. Skråningen vurderes ikke å være kritisk mht. områdestabilitet.</li> <li>○ Det er heller ingen andre skråninger i området som er kritiske mht. områdestabilitet.</li> </ul> |
| | <b>Befaring</b><br><p>Utført 21.07.25 av geotekniker Kjetil G. Eppeland. Se under for bilder. Det ble ikke registrert erosjon av betydning langs Vittenbergbekken, store deler av strekket nedenfor Vittenbergveien 97, 99, 101 og 103 er erosjonssikret. Det ble ikke registrert antydning til erosjon i skråningene nevnt i punkt 5 over.</p> |
