# Hetleflåt kraftverk, Etne kommune

## Konsekvenser for naturmangfold

**Ecofact rapport: 929**

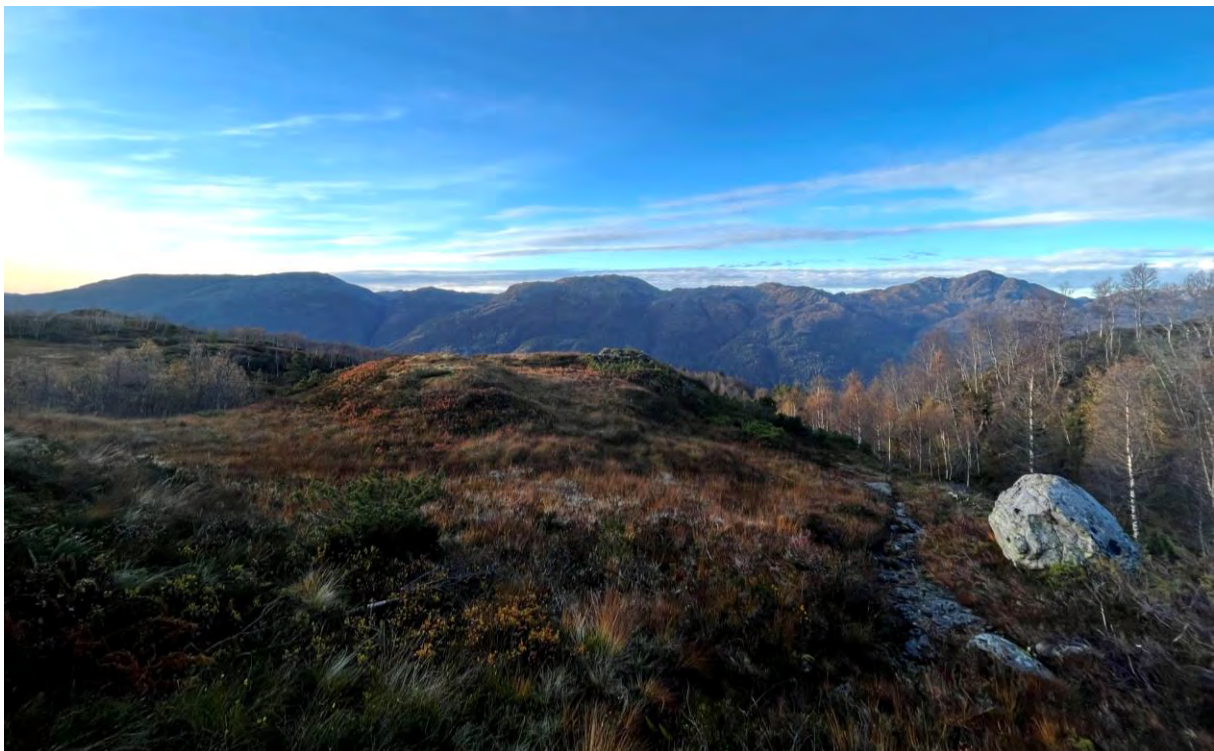
Figur 4.2 Boreal hei ved øvre del av influensområdet til Hetleflåt kraftverk.

Boreal hei (T31) er en rødlistet naturtype vurdert som sårbar (VU). Det er her en boreal hei som strekker seg over store deler av tiltaksområdets øvre del (se figur 4.2 og figur 4.5). Tilstanden er vurdert til moderat ettersom området er i tidlig gjenvekstsuksessjonsfase med gjenvekst av bjørk. I mindre partier er området i sen gjenvekstsuksessjonsfase eller nærmer seg dette, mens andre steder er naturtypen intakt. Lokaliteten har lavt beitetrykk av sau og det er menneskeskapte objekter i form av en hytte og en jaktbu samt en sti som går gjennom arealet. Lokaliteten er i arealbrukskategori kulturområde som beiteområde og er utfigurert til dels på bakgrunn av historiske flyfoto som viser at området var åpent og tilnærmet treløst i 1967. Heia har blitt ryddet noe i nyere tid. Naturmangfoldet er vurdert til moderat da området er av middels størrelse (ca. 70 000 m<sup>2</sup>). Lokaliteten har lite økologisk variasjon innenfor hovedtypen, og kun én kartleggingsenhet ble registrert. Ingen rødlistearter ble registrert innenfor området og ingen rødlistearter er kjent her fra før. Samlet sett gir dette moderat lokalitetskvalitet. Sårbare naturtyper med moderat lokalitetskvalitet tilsvarer *Stor verdi* etter Miljødirektoratets instruks for konsekvensutredninger (se tabell 3.1).

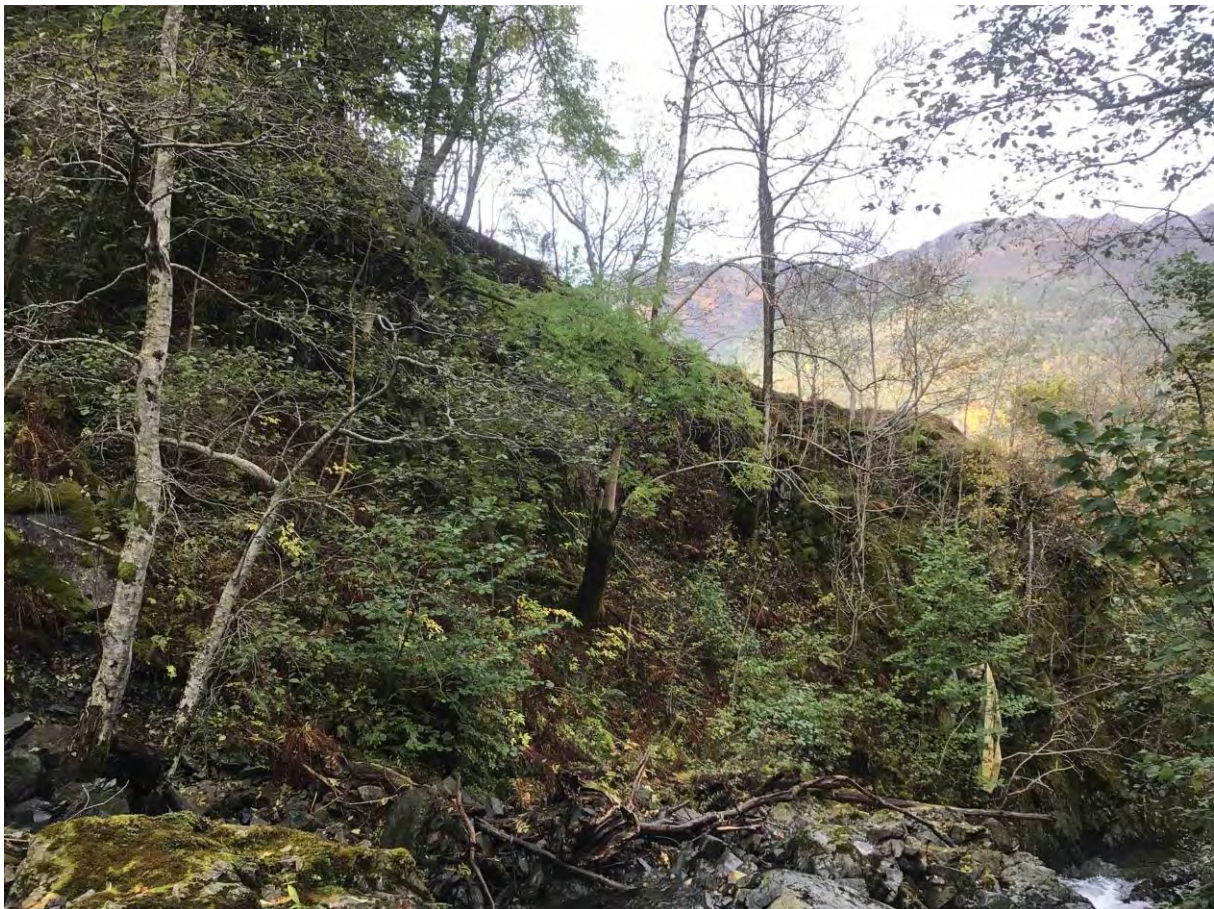
Figur 4.3 Frisk lågurtedellauvskog ved nedre del av influensområdet til Hetleflåt kraftverk.

Ved Markhuselvas nedre del er et område med Frisk lågurtedellauvskog (T4-C16) (se figur 4.3 og 4.5). Denne naturtypen inngår i den rødlistede naturtypen Frisk rik edellauvskog (NT). Tilstanden er vurdert til moderat på grunn av en naturlig bestandsreduksjon i tresjiktet på 2,5-5% som følge av askeskuddsjuka. Skogens dominerende aldersklasse vurderes til gammel normalskog (HK5). Av fremmede arter er det registrert noe oppslag av platanlønn i arealet. Det er ingen forekomst av gran og dekning av busksjiktet er lite (5-10%). Det er ingen spor etter tunge kjøretøy i arealet. Naturmangfoldet vurderes til moderat hvor lokalitetens størrelse er utslagsgivende (ca. 8700 m<sup>2</sup>). Av rødlistearter finnes alm og ask. Det er ingen forekomst av stor liggende dødved (læger), og det er ikke registrert andre spesielle livsmedier. Det er liten forekomst av store trær i arealet (1-2 pr. daa) og lokaliteten har ikke beitepreg. Ask er vanligste treslag. Samlet sett gir dette moderat lokalitetskvalitet. I henhold til MDs instruks for konsekvensutredninger skal nær truede naturtyper med moderat lokalitetskvalitet ha *Middels verdi*.
