# ► Skredfarevurdering Sekken 105/30, Molde kommune

Reguleringsplan / Byggesak

Oppdragsnr.: **52402430** Dokumentnr.: **RA-INGGEO-01** Versjon: **J02** Dato: **2025-11-11**

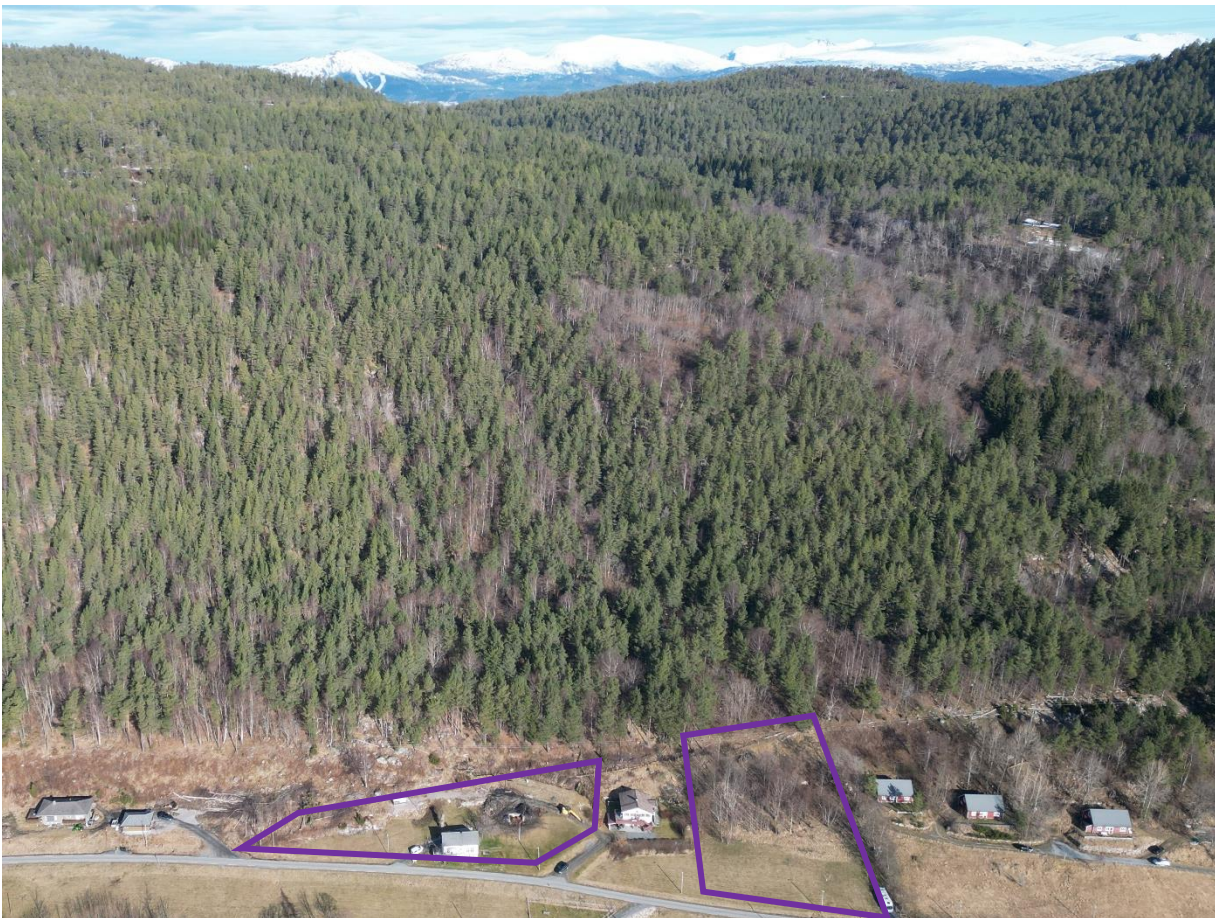
Figur 2-1: Oversiktsbilde tatt under befaringen. Kartleggingsområdet er omtrentlig markert med lilla polygon.

Kartleggingsområdet er lokalisert i foten av en sørvendt skogkledd fjellside som strekker seg opp til ca 200 moh før terrenget flater ut (Figur 2-1). Selve kartleggingsområdet består av dyrket mark med helning på ca 15 grader (Figur 2-2). Videre oppover varierer terrenghelningen mellom 20-40 grader. Ved ca 110 moh er det en brattere skrent med helning på ca 50 grader. Ett bekkeløp renner ned ett søkk i fjellsiden som er en sørlig forlengelse av Sørenaldalen. Bekken kommer inn i kartleggingsområdet ca 25m øst for planlagt tiltak (Figur 3-4).

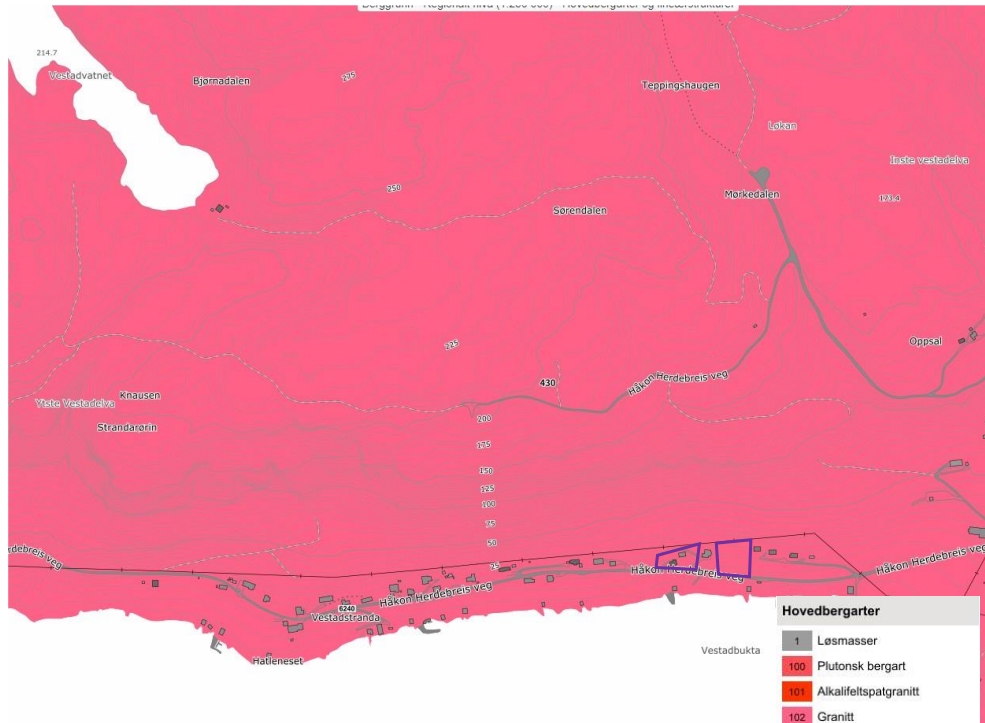
Figur 2-5: Berggrunnskart over området. Kartleggingsområdet markert med lilla polygon.

Ifølge NGU sin berggrunnsdatabase [6] og berggrunnskart med målestokk 1:250 000 består berggrunnen i det vurderte området hovedsakelig av granittisk gneis (Figur 2-5).

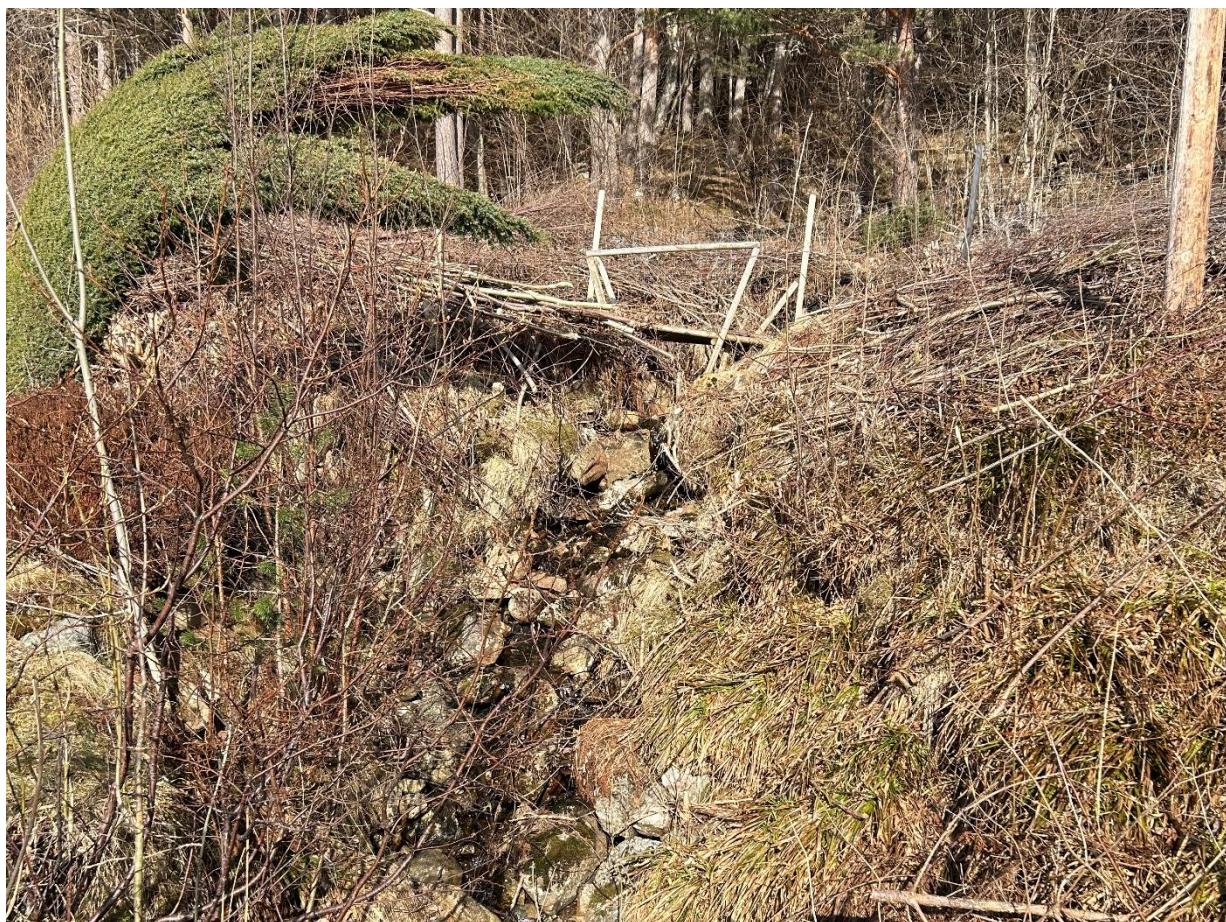
Figur 3-1: Bidet at området hvor bekken kommer inn i kartleggingsområdet.

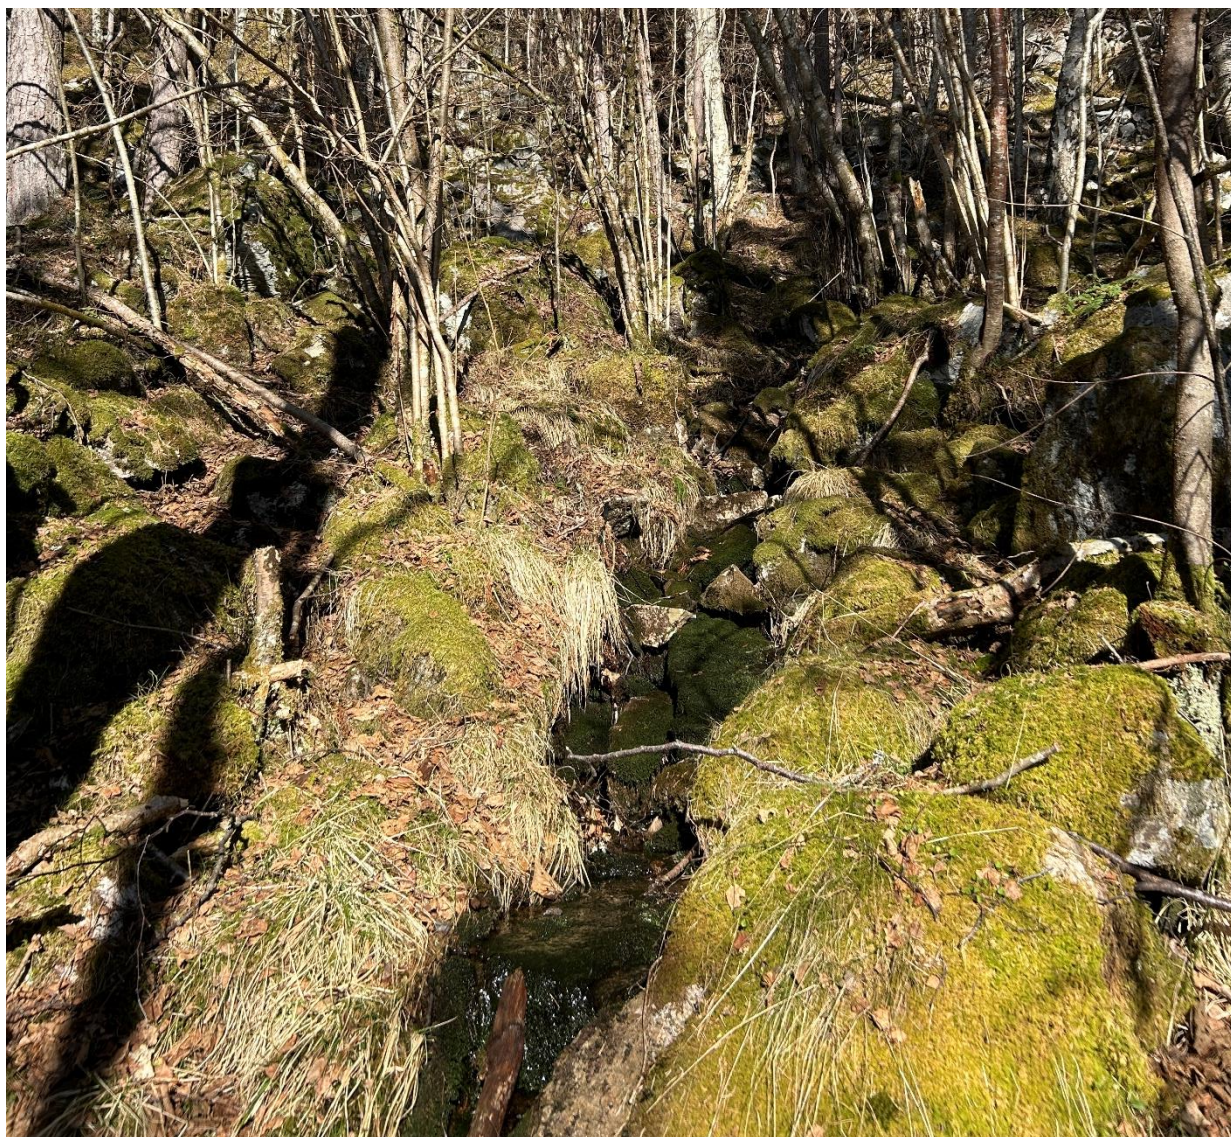
Figur 3-2: Bilde tatt mot nord midt i påvirkningsområdet. Bekken går i urmasser dekket av et tynt lag med løsmasser.

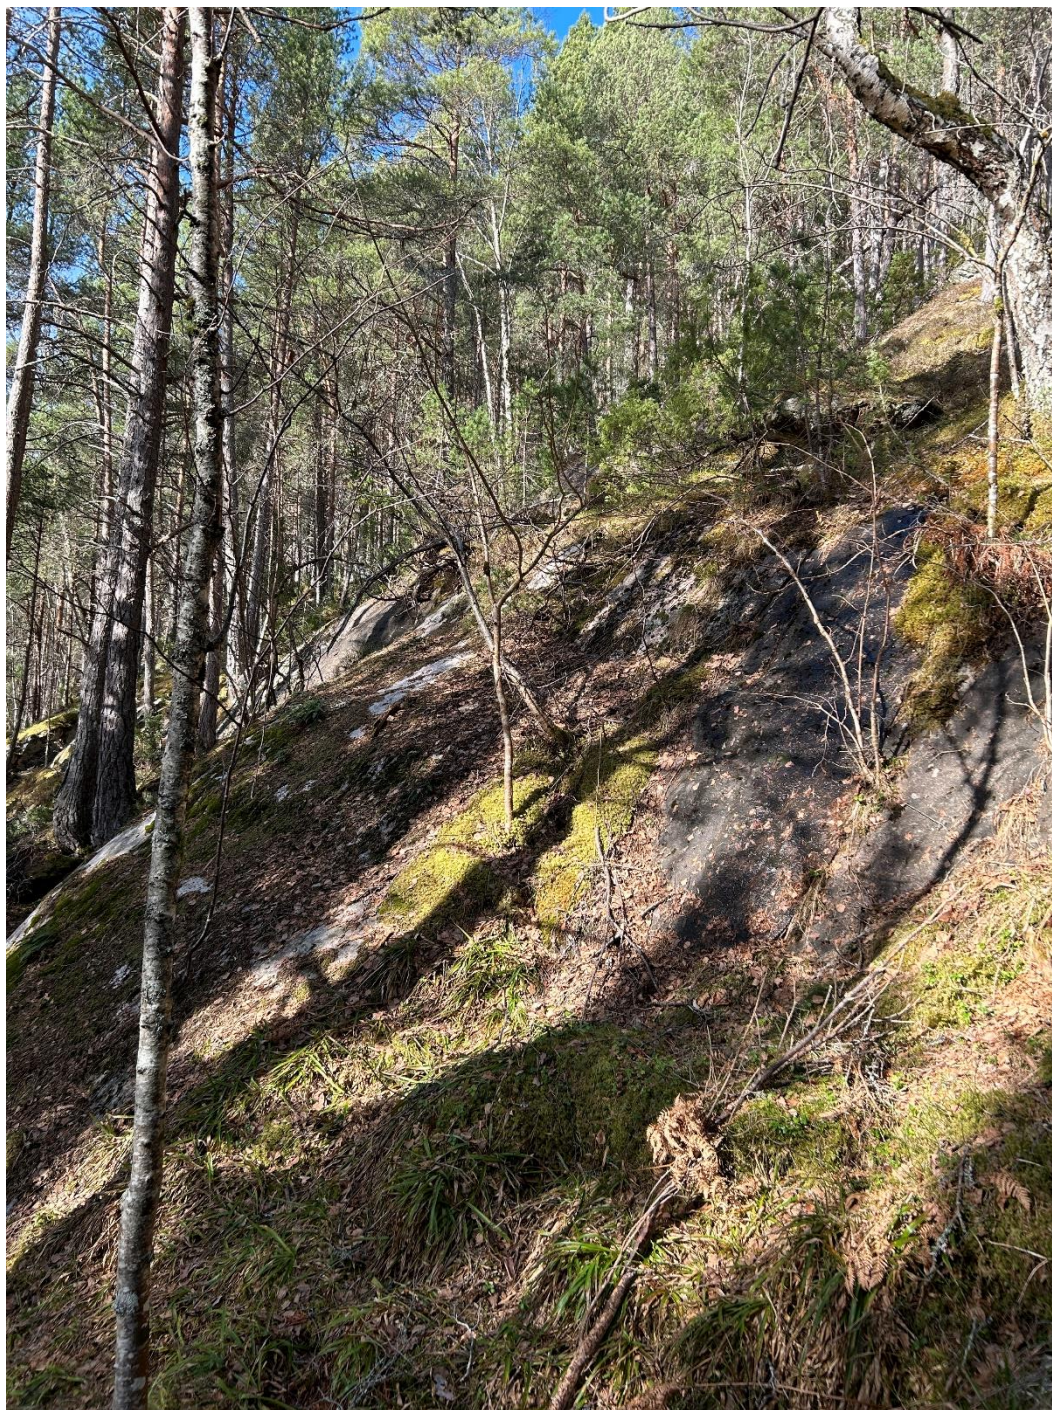
*Figur 3-3: Område med tilnærmet bart berg. Bilde tatt ved punkt 7 i registreringskartet.*

| Punkt | Observasjon |
|---|---|
| 7 | Tilnærmet bart berg. Lite løsmasser over dette punktet |

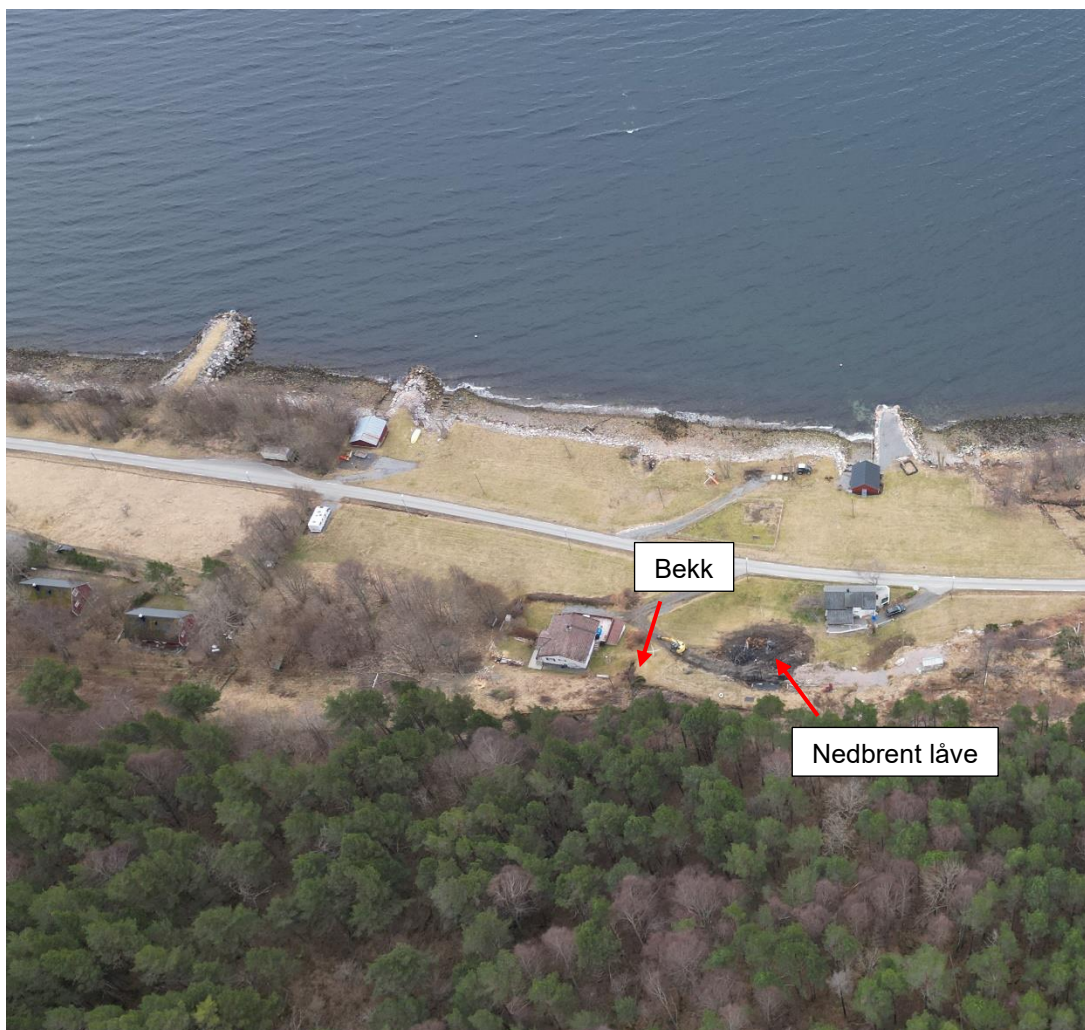
Figur 3-4: Dronebilde tatt mot sør som viser hvor bekken kommer inn i kartleggingsområdet. Den nedbrente låven er også markert.

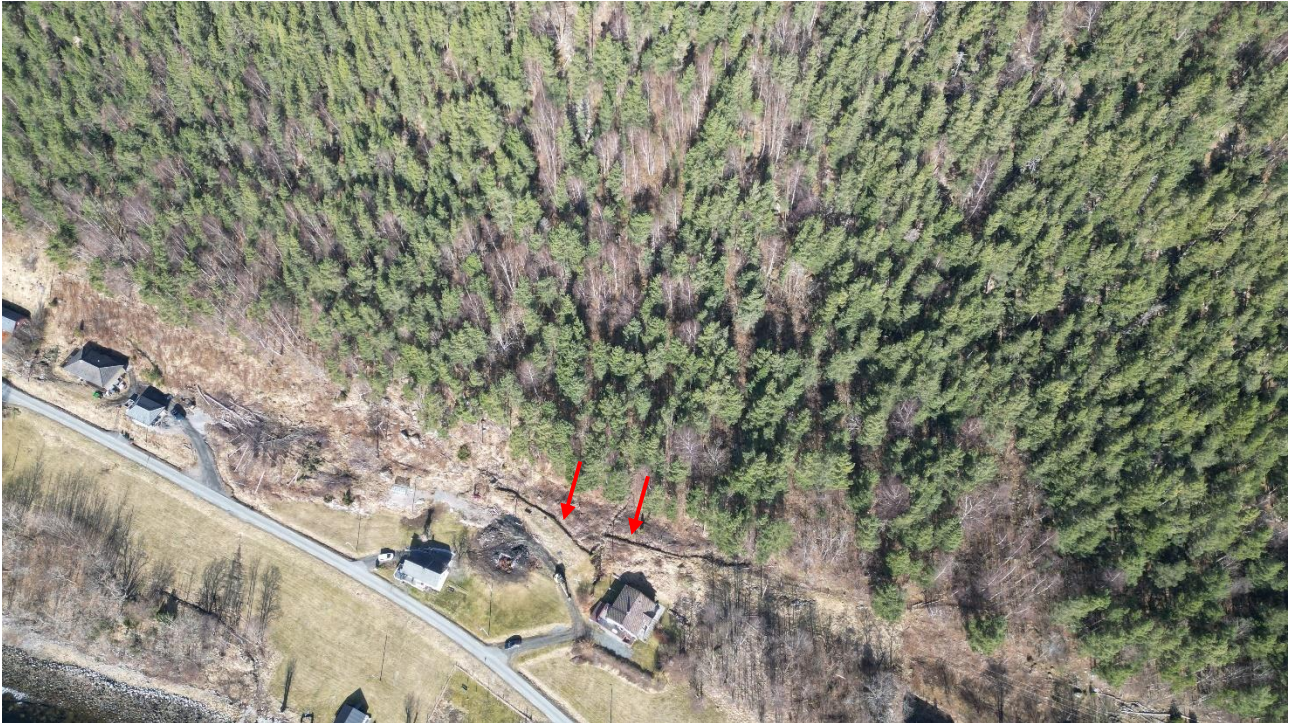
*Figur 3-5: Dronebilde av kartleggingsområdet som viser dreneringsgrøfter i overkant.*

Deler av påvirkningsområdet ble kartlagt til fots under befaringen, se registreringskart i vedlegg 1. Deler av bekkefaret er for bratt til å befare til fots. Bekken i påvirkningsområdet veksler mellom å være i overflaten og å renne under urmasser. Observasjoner i felt tyder på at bekken har skiftet løp flere ganger nederst i skogen. Et tydelig eldre bekkeløp er observert vest for dagens løp. Det er etablert grøft over deler av kartleggingsområdet for å lede vann østover inn i bekkeløpet (Figur 3-5).
