**Vurdering av  
områdestabilitet for  
tomannsbolig på  
Nesttun, Bergen  
kommune**

Sunnfjord Geo Center

| 2025-02-055 | GT-H30-M03-01 | 01R | Vurdering av områdestabilitet for tomannsbolig på Nesttun, Bergen kommune | |

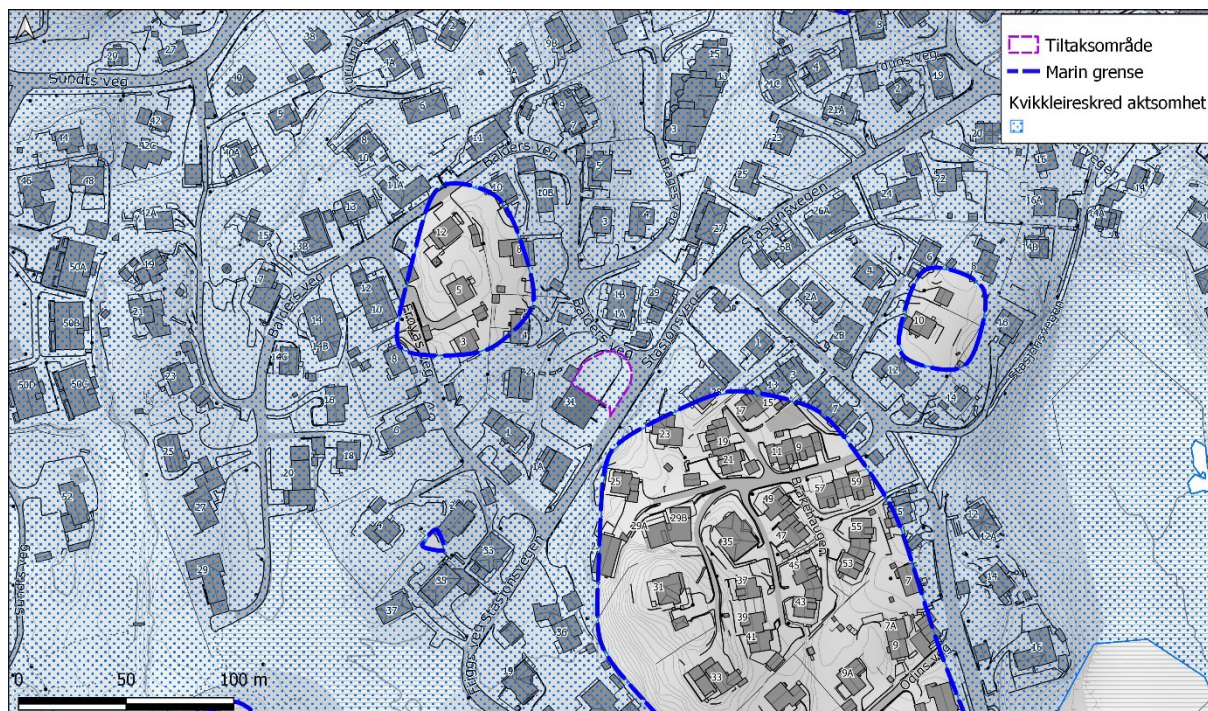
Figur 2: Aktsomhetskart for kvikkleireskred. Tiltaksområdet er markert med lilla omriss. Kilde: <https://temakart.nve.no/tema/kvikkleire>

Sunnfjord Geo Center er engasjert av Monica Seglem Nilsen for å gjennomføre en vurdering av områdestabilitet i forbindelse med oppføring av en tomannsbolig ved gbnr. 42/969 på Nesttun, Bergen kommune (Figur 1). I dag består tiltaksområdet av parkeringsplass og grøntareal/vegetasjon. Tiltaksområdet ligger under marin grense og innenfor aktsomhetssone for kvikkleireskred (Figur 2).

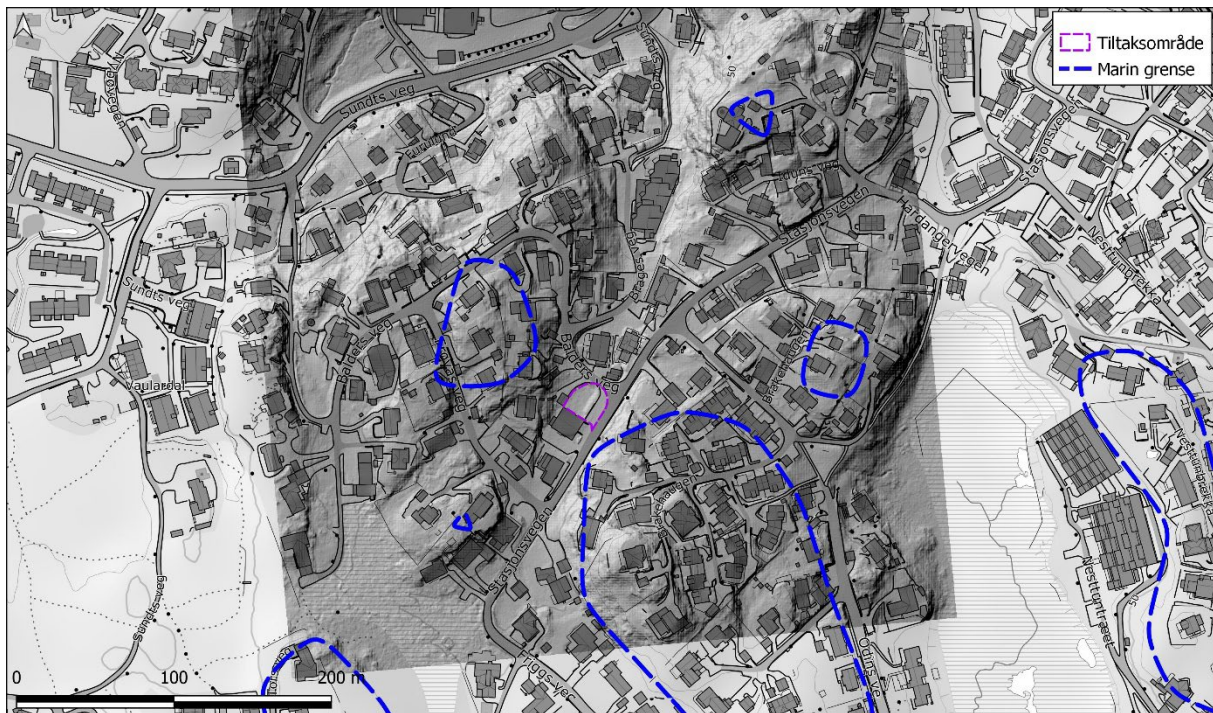
Figur 4: Kart med skyggerelieff som viser topografien til terrenget. Lilla omriss viser tiltaksområdet. Kilde: hoydedata.no.

Helningsdata fra undersøkelsesområdet er vist i Figur 3 og skyggerelieff i Figur 4. Terrengmodellen er hentet fra prosjekt *Bergen 10pkt 2024* fra kartverkets tjeneste [hoydedata.no](https://hoydedata.no). Terrengmodellen viser at tiltaksområdet ligger i et flatt parti i toppen av et gjel som heller nedover i nordlig retning. Både øst og vest for tiltaksområdet stiger terrenget brått (helning over 1:5), mens det i sør-sørvestlig retning flater ut. Gjennomsnittlig helning fra tiltaksområdet til bunn av gjelet er på ca. 1:12. Kun basert på helning ligger tiltaksområdet både i et løснеområde og utløpsområde, men knudrete karakter på skyggerelieffet indikerer at skråningene øst og vest for tiltaksområdet er definert av grunt fast fjell.

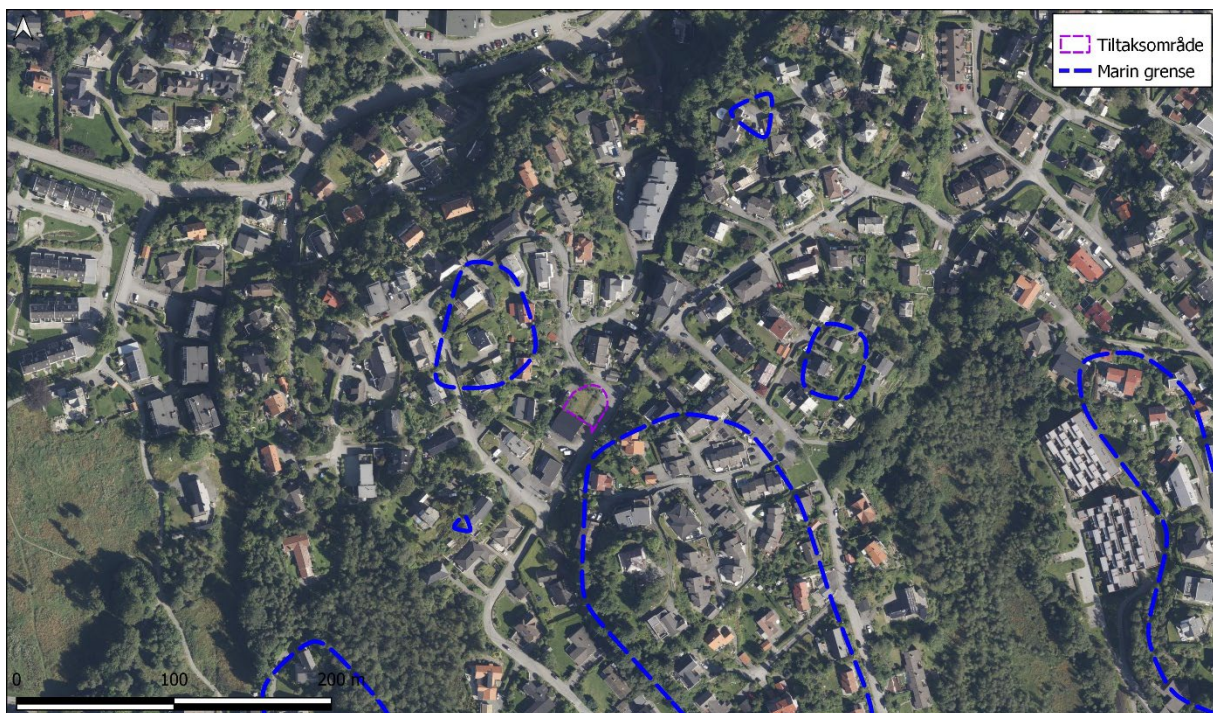
Figur 5: Flyfoto av undersøkelsesområde, tiltaksområde er vist i lilla omriss. Kilde: norgebilder.no.

Flyfotoet i Figur 5 viser at området rundt tiltaksområdet består av vegetasjon, veinett og bebyggelse.

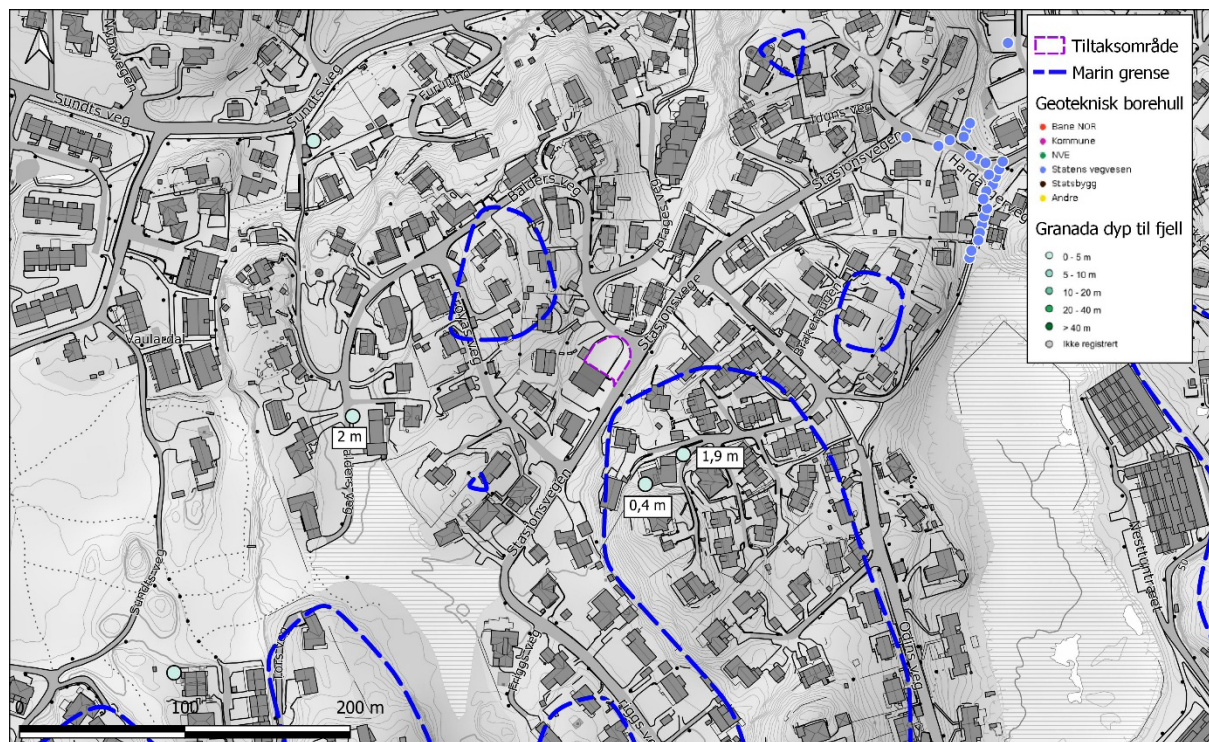
I forbindelse med planlagt tunnel fra Hop til Midtun utførte Statens Vegvesen i 1995 71 stk. totalsonderinger. 23 av totalsonderingene er plassert ca. 250 m nordøst for tiltaksområdet, og viser en løsmassemektighet på 0,8 – 4,2 m. Totalsonderingene viser for det meste faste masser, og 16 av 23 borer viser en løsmassemektighet mindre enn 2 m.

På Nasjonal grunnvannsdatabase (GRANADA) kan energibrønner og grunnvannsbrønner vise avstand til fjell. I Figur 8 er disse brønnene markert med blågrønne punkt. Det er totalt registrert 3 brønner i nærheten av tiltaksområdet. Brønnene sørøst for tiltaksområdet viser avstand til fjell på 1,9 og 0,4 m, og brønnen i vest viser 2 m løsmassemektighet over fjell.

Figur 8: Tidligere utførte grunnundersøkelser registrert i NADAG markert med blå punkter. De blågrønne punktene er grunnvannsborehull fra GRANADA. Kilde: [www.geo.ngu.no/kart/nadag](http://www.geo.ngu.no/kart/nadag) og [geo.ngu.no/kart/granada\\_mobil/](http://geo.ngu.no/kart/granada_mobil/).

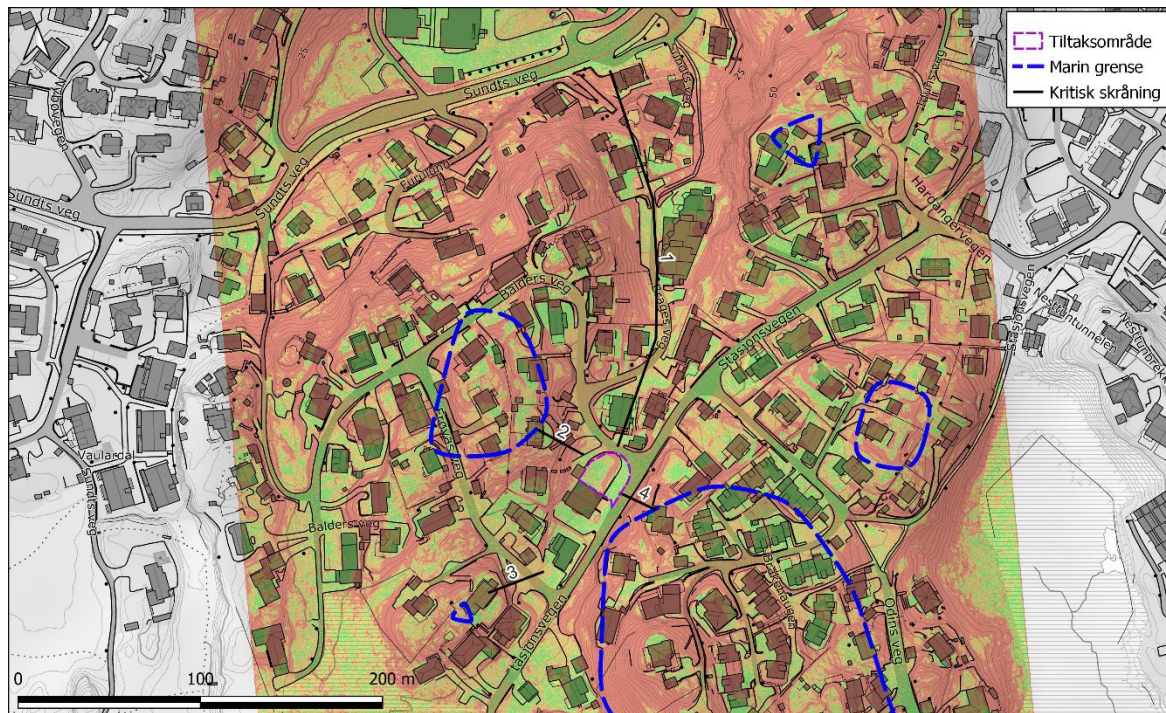
Kun basert på helning er det identifisert fire kritiske skråninger. Ved kritisk skråning 1 ligger tiltaksområdet på toppen av skråningen og i et potensielt løsneområde. Tiltaksområdet ligger i et potensielt utløpsområde for kritisk skråning 2, 3 og 4 som ligger henholdsvis nordvest, sørvest og øst for tiltaksområdet. Gjennomgang av kartgrunnlag viser at kritisk skråning 2, 3 og 4 består av fjell i dagen. Disse skråningene utgår dermed som mulige løsneområder.

Figur 9: Det er identifisert to kritiske skråninger ved tiltaksområdet ut ifra helningskart.

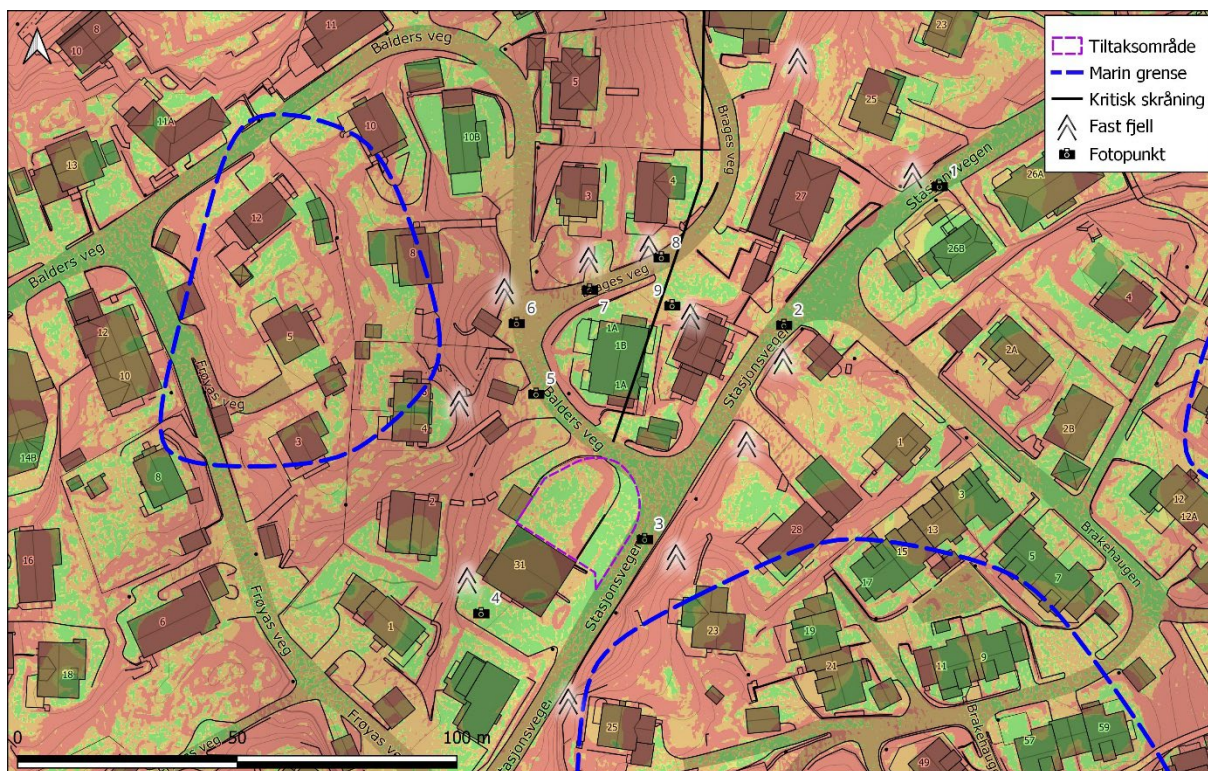
Det ble observert fast fjell i dagen i alle retninger rundt tiltaksområdet. Langs topp av kritisk skråning 1 ble det observert fjell i dagen ved 3 lokaliteter, noe som indikerer tynt løsmassedekke ( $< 2$  m).

Figur 10: Oversiktskart for feltregistreringer som viser påvist fast fjell i dagen og fotopunkt 1-8.

Sunnfjord Geo Center konkluderer med at mye fjell i dagen rundt tiltaksområdet og tynt løsmassedekke ( $<2$  m) langs topp av kritisk skråning 1 fører til at tiltaksområdet ligger utenfor fare for områdeskred. Konklusjonen baseres på påvisning av fast fjell i dagen rundt tiltaksområdet og langs kritisk skråning 1 under befaring.

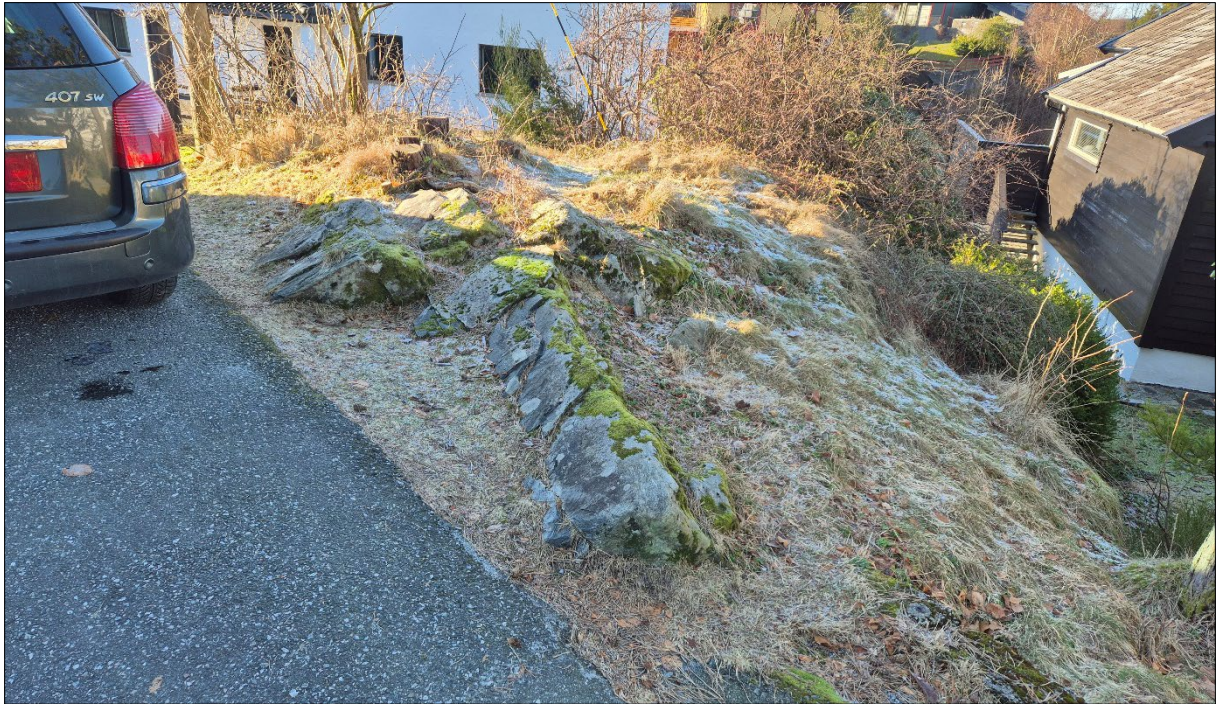
Figur 11: Fotopunkt 1, fjell i dagen langs Stasjonsvegen, nordøst for tiltaksområdet. Foto: SGC.

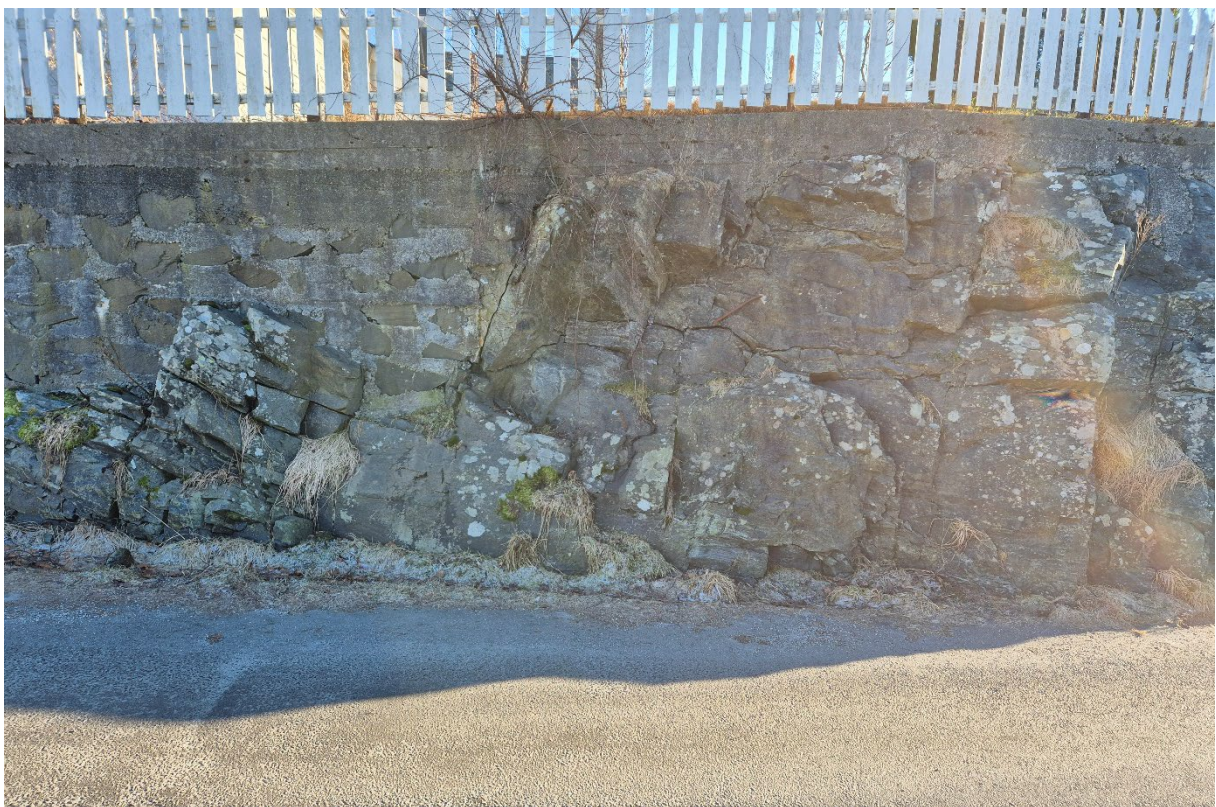
Figur 12: Fotopunkt 2, skjæring langs Stasjonsvegen, nordøst for tiltaksområdet. Foto: SGC.

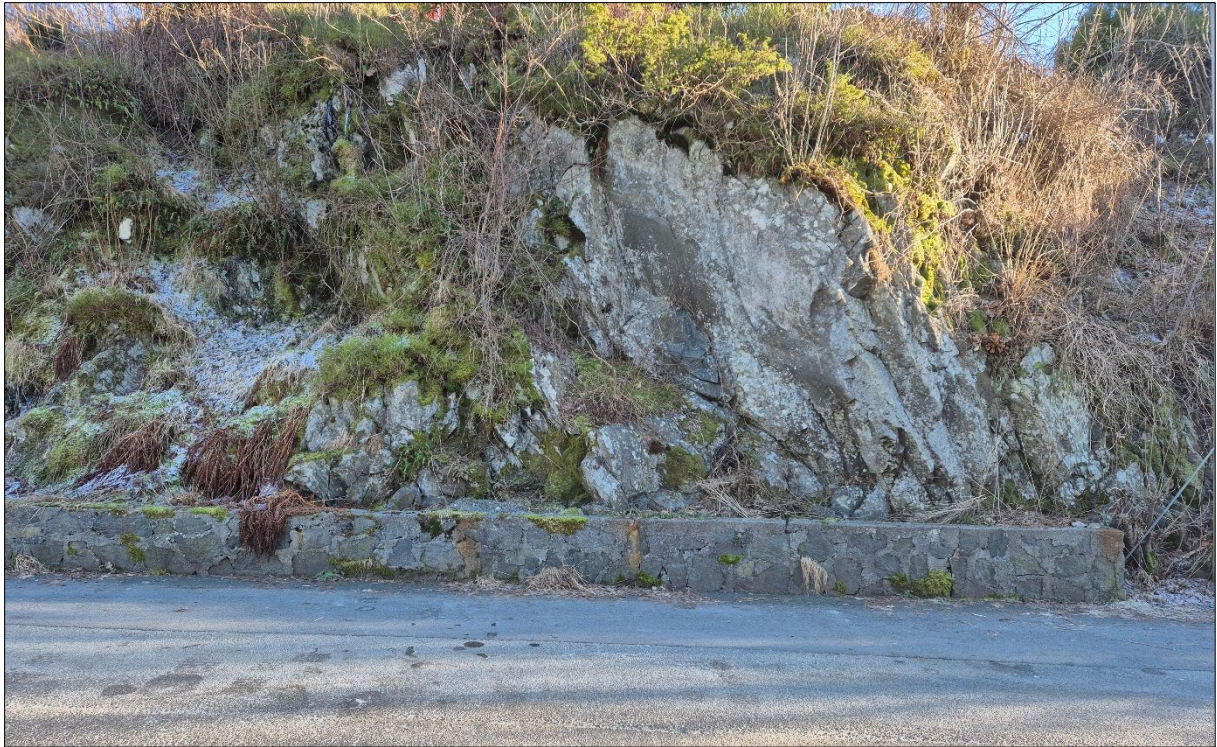
Figur 13: Fotopunkt 3, skjæring langs Stasjonsvegen, øst for tiltaksområdet. Foto: SGC.

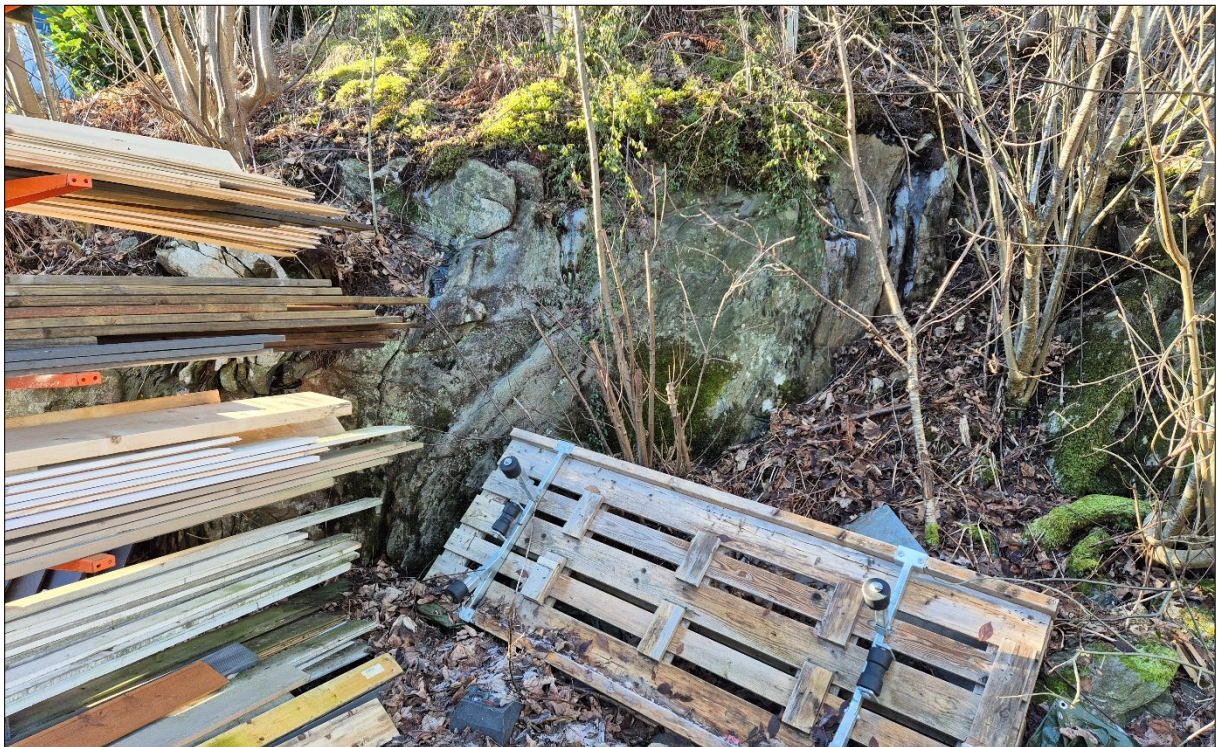
Figur 14: Fotopunkt 4, fjell i dagen sør for tiltaksområdet. Foto: SGC.

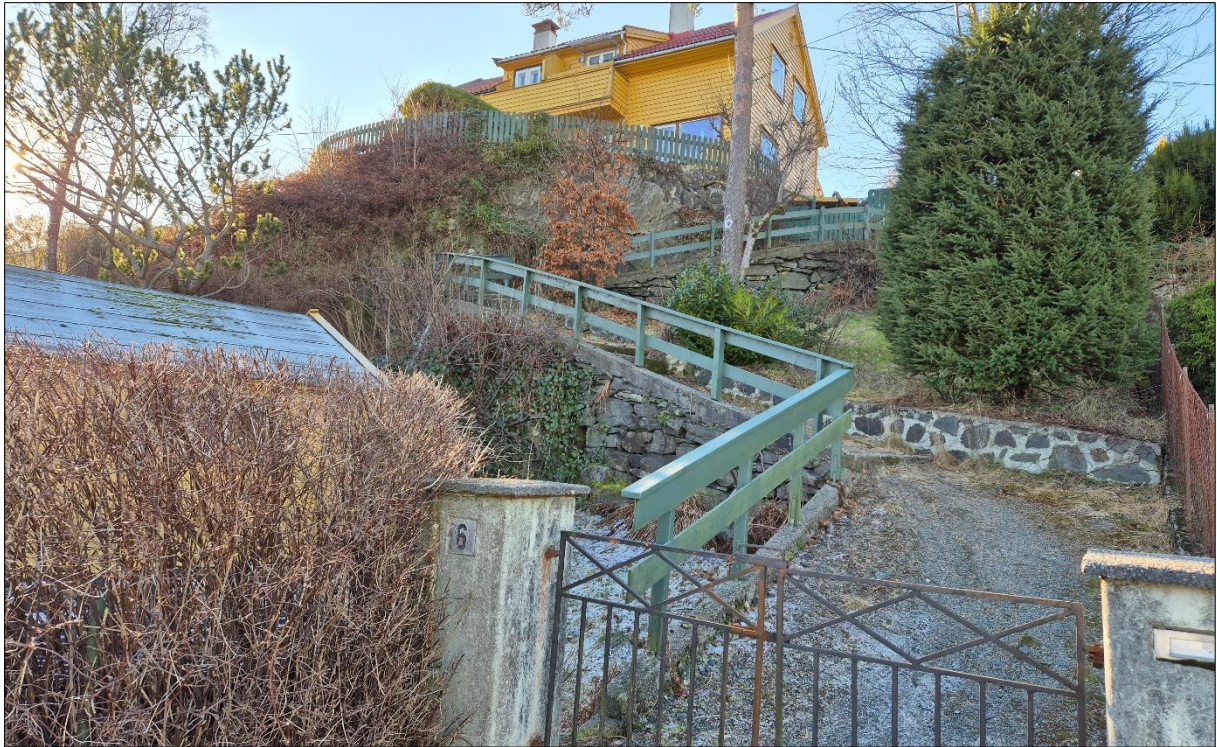
Figur 15: Fotopunkt 5, fjell i dagen ved gul bolig, vest for tiltaksområdet. Foto: SGC.

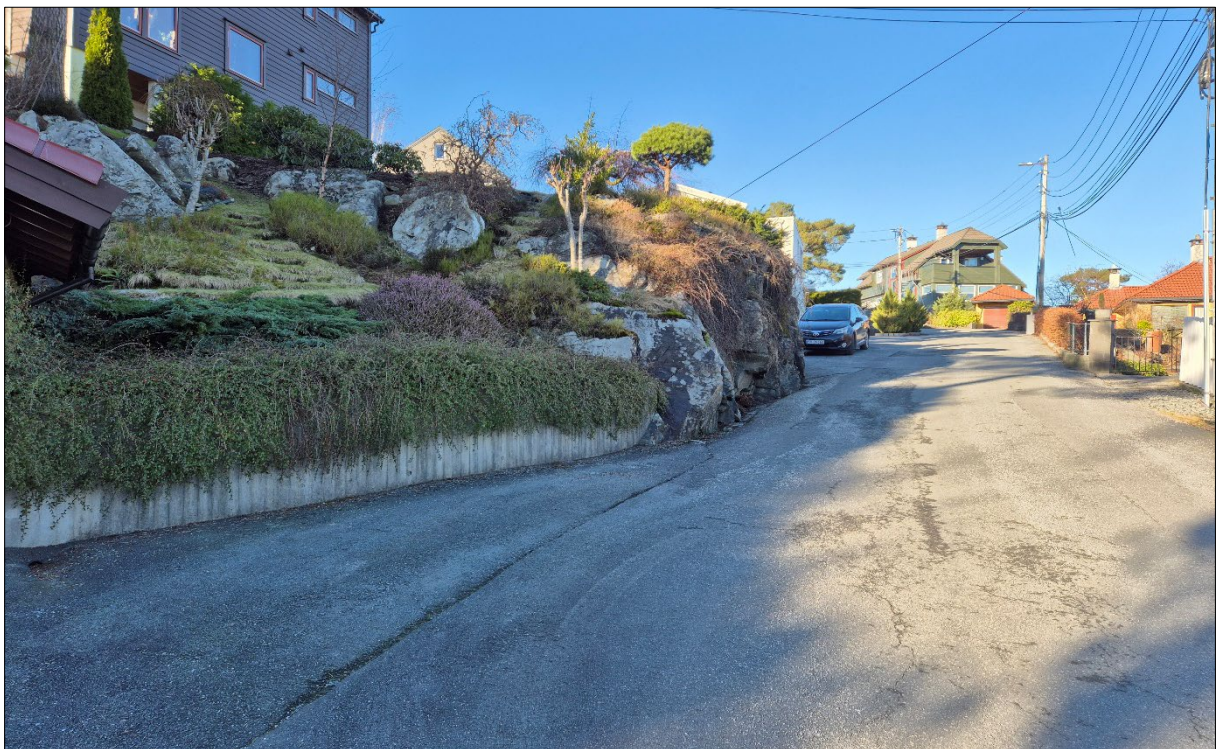
Figur 16: Fotopunkt 6, skjæring langs Balders veg, nordvest for tiltaksområdet. Foto: SGC.

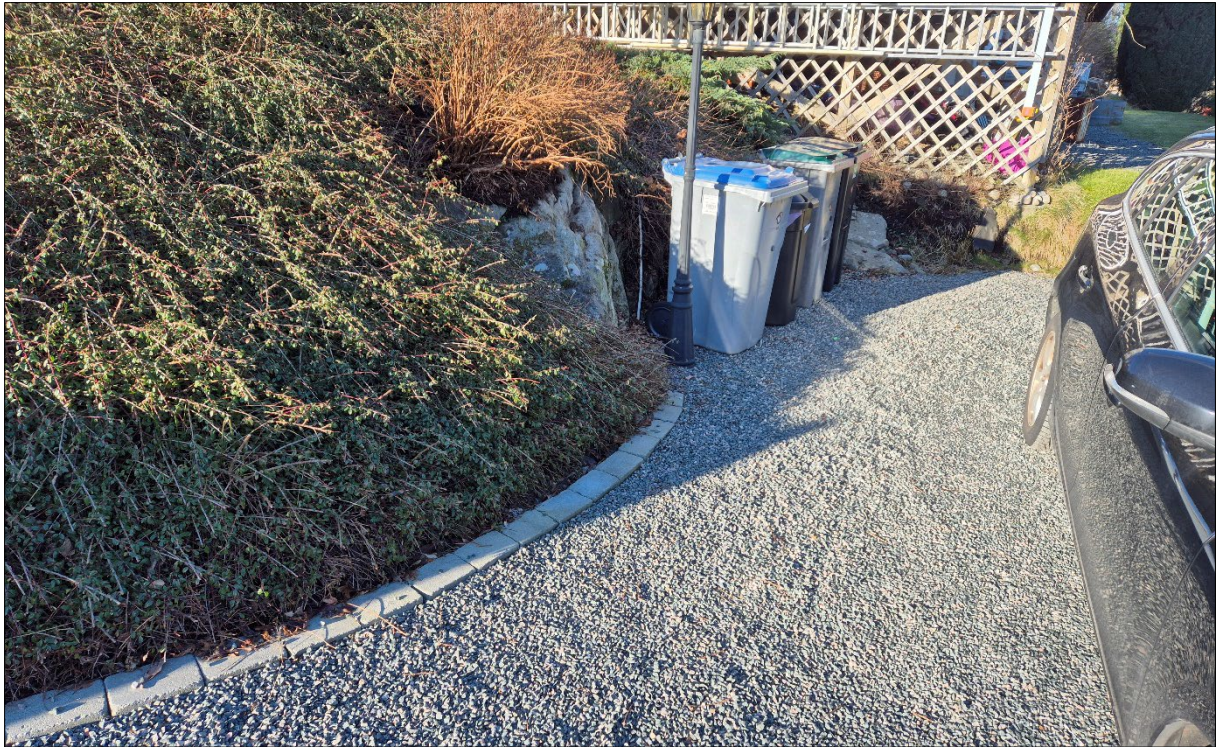
Figur 17: Fotopunkt 7, fjell i dagen nord for tiltaksområdet, langs kritisk skråning 1. Foto: SGC.

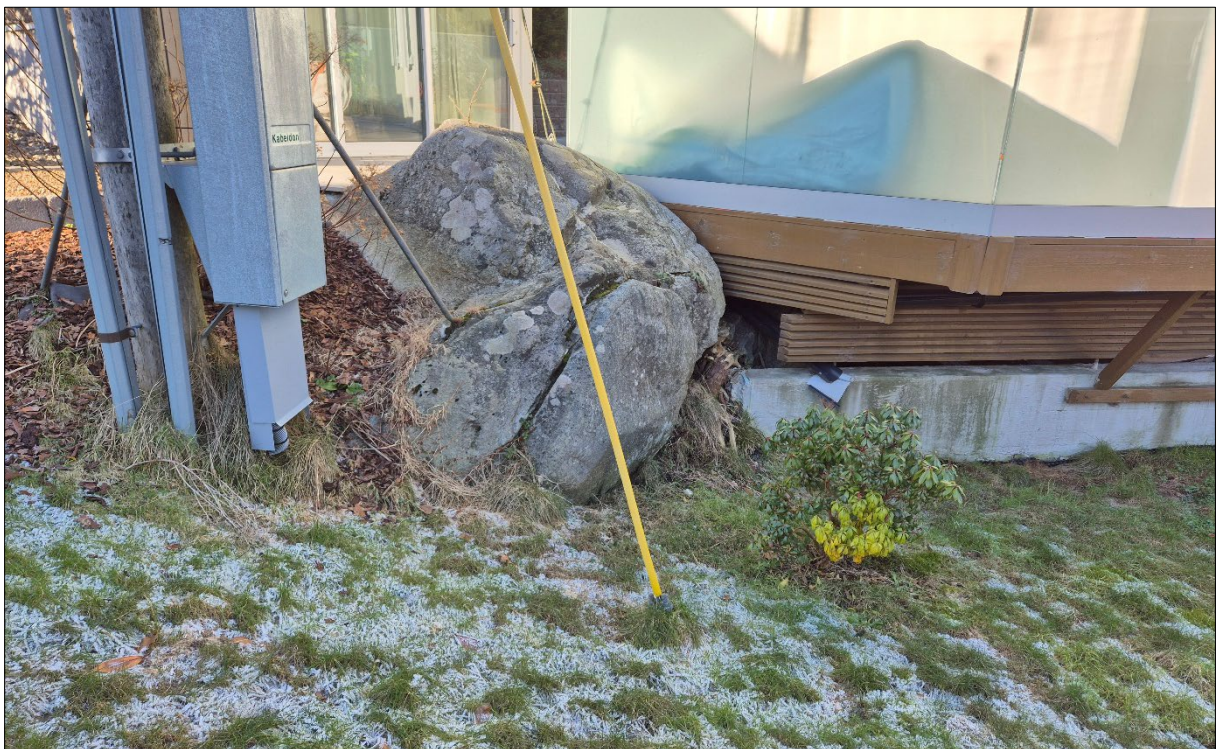
Figur 18: Fotopunkt 8, fjell i dagen nord for tiltaksområdet, langs kritisk skråning 1. Synlig utsprengt fjell innenfor grunnmuren. Foto: SGC.

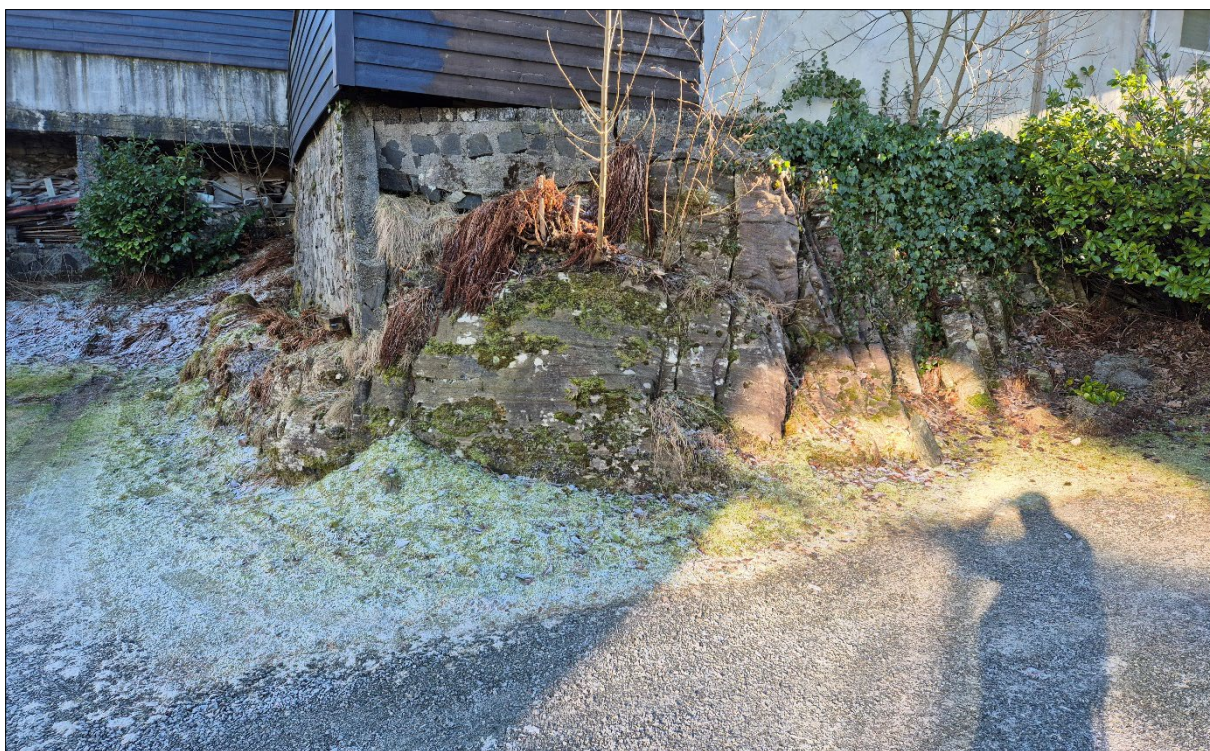
Figur 19: Fotopunkt 7, bolig fundamentert på fjell nord for tiltaksområdet, langs kritisk skråning 1. Foto: SGC.
