## Bergselva kraftverk, Bygstad

Kartlegging og dokumentasjon av  
naturmangfold

DOKUMENTKODE: 10228629-01-RIM-RAP-001

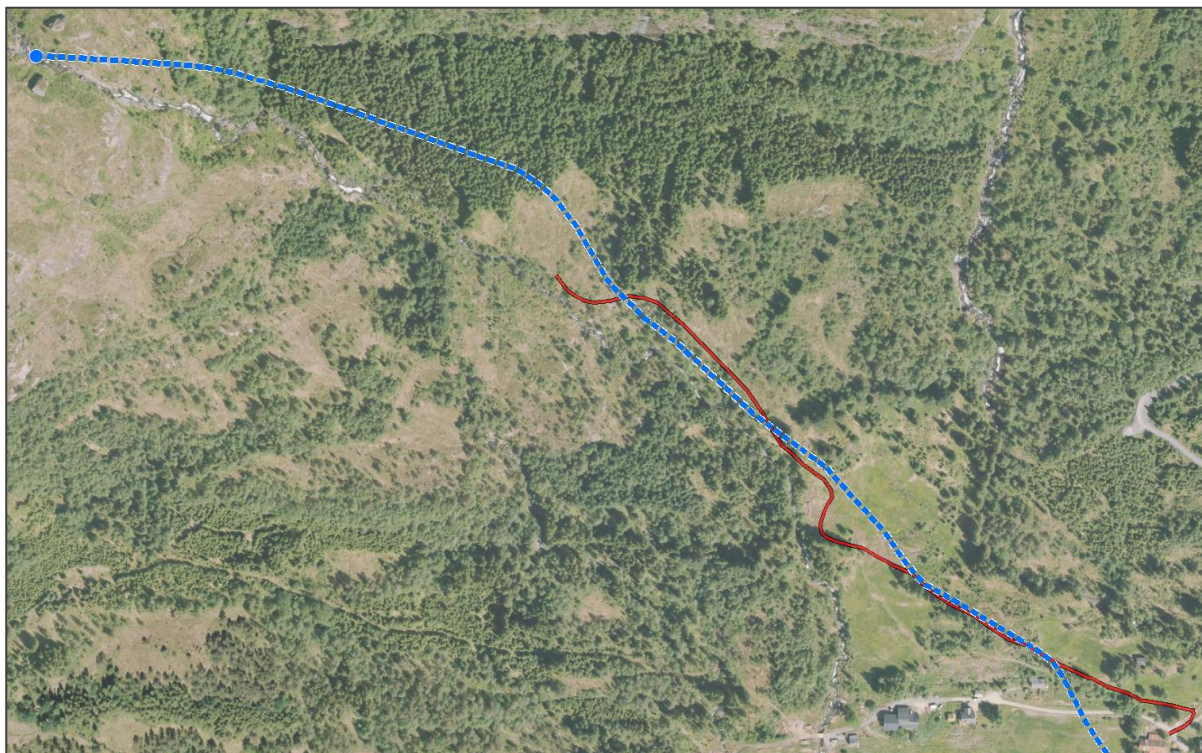
Figur 4-1. Plantefeltet i lia ovenfor sele (jf. kapittel 4.2). Rørgata er planlagt parallellt med den nye skogsvegen (rød linje) på deler av strekningen.

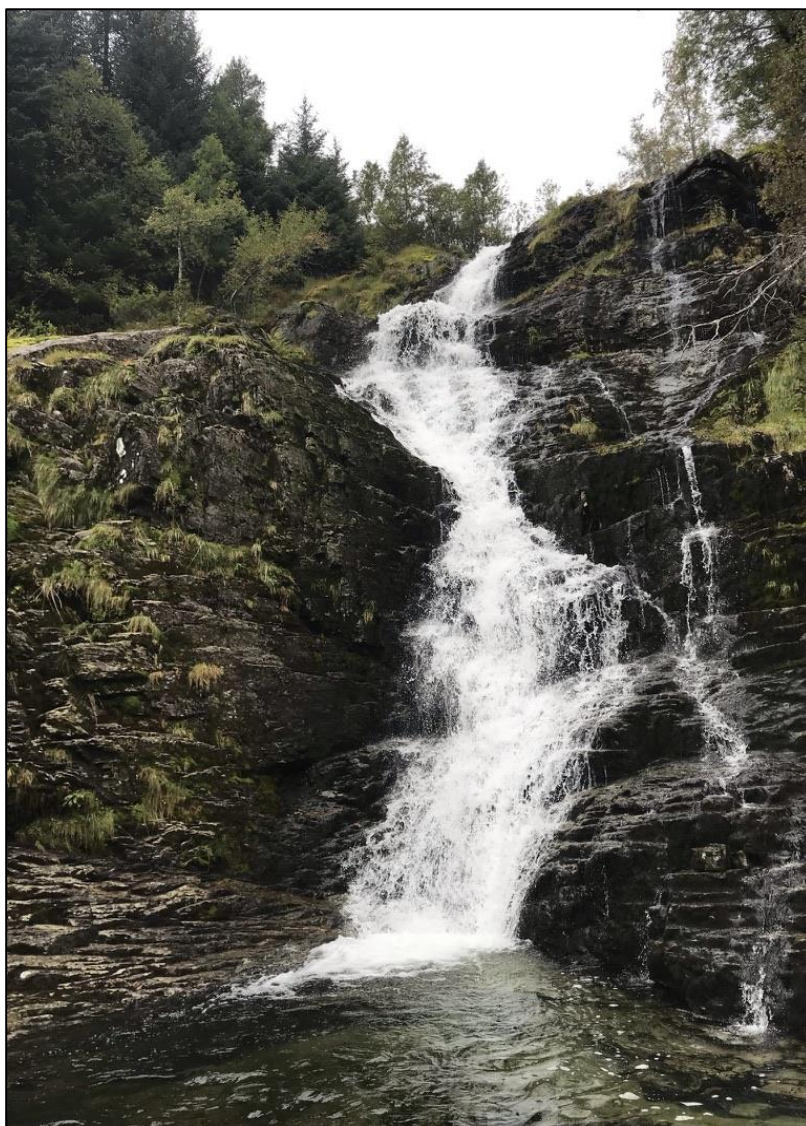
*Figur 4-6. Skormafossen har små arealer med fosseberg nærmest vannstrengen. Vannføringen i elva var relativt lav på befaringstidspunktet, og et noe større område på begge sider av elva har fossepåvirket berg. Foto: Bjørn Harald Larsen, 15.9.2021.*

**1. Skormafossen:** Fossepåvirket berg ved Skormafossen, der arealet med fossepåvirket berg og fosseberg (sårbar naturtype) så vidt oversteg minstearealet for utfigurering på 250 m<sup>2</sup>. Bergarten er grønnstein, og vegetasjonen er intermediær. Det meste av lokaliteten er fossepåvirket, mens bare ei smal stripe nærmest fossen kan karakteriseres som fosseberg, dvs. at den er langvarig påvirket av vannsprut (fosseregn). Lokalitetskvaliteten ble vurdert til *moderat*, der tilstanden er god og naturmangfoldet er lite. Bare vanlige karplanter som fjellmarikåpe, skjørlok, hestespreng, grønnstarr, blåknapp, tepperot, bjørnekam og sumpmaure ble registrert, mens det i tillegg ble registrert en ubestemt saltlav, stripefoldmose, skortejuvmose og mattehutremose. Potensialet for sjeldne, krevende eller rødlistede arter i tilknytning til lokaliteten vurderes som relativt lite.

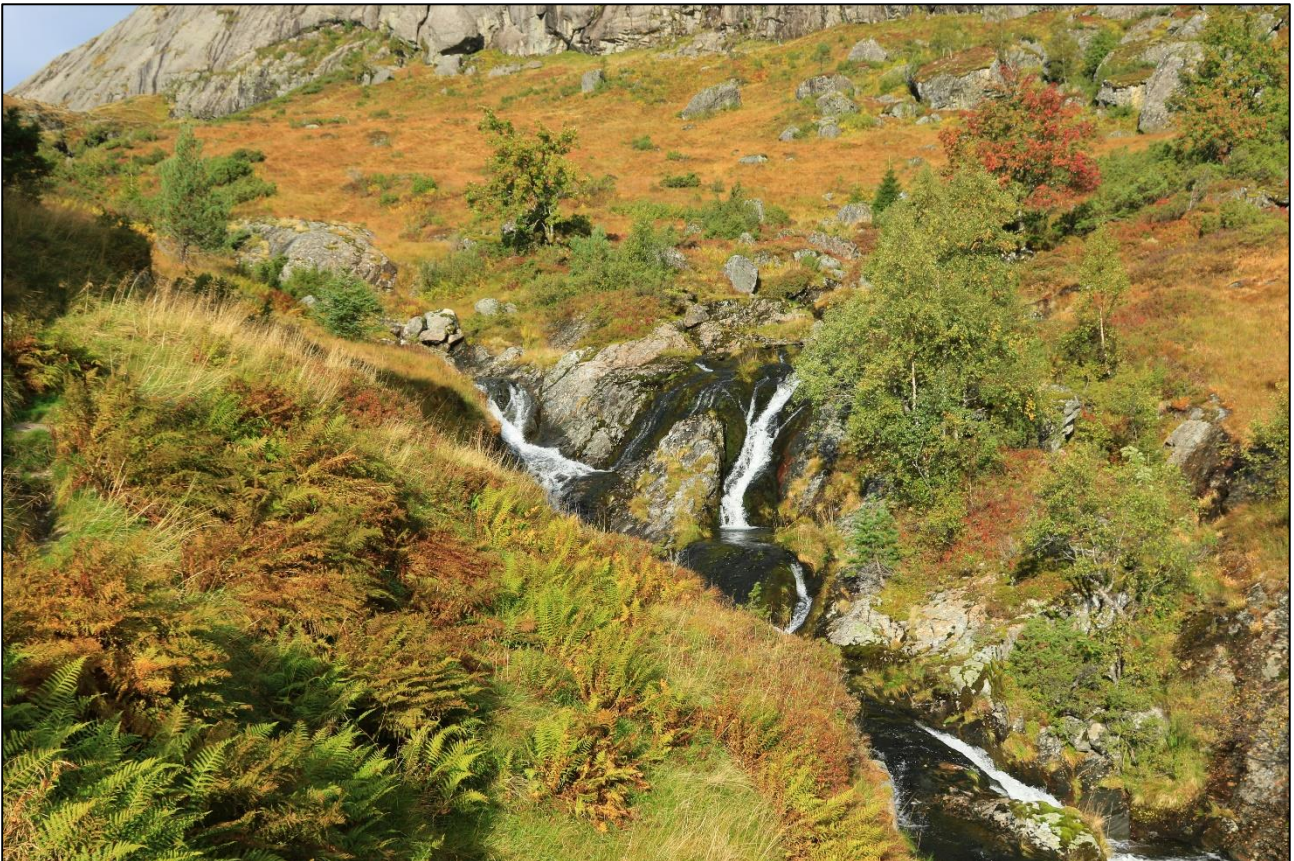
*Inntaksområdet ved samløpet med bekken fra nord, sett nedenfra.*

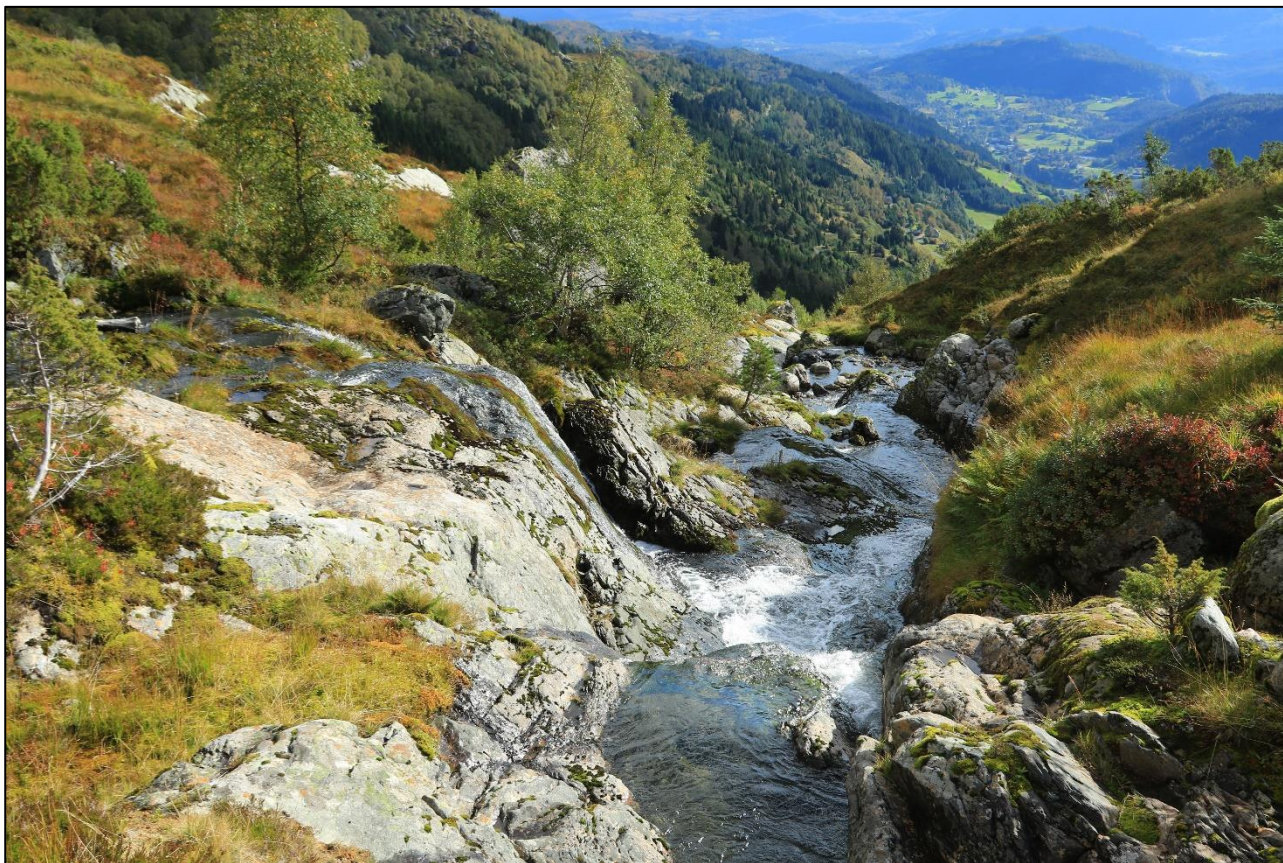
*Inntaksområdet ved samløpet med bekken fra nord, sett ovenfra.*
