Gjosa kraftverk

Søknad om konsesjon

14. desember 2021

Søknad om konsesjon for bygging av Gjosa kraftverk

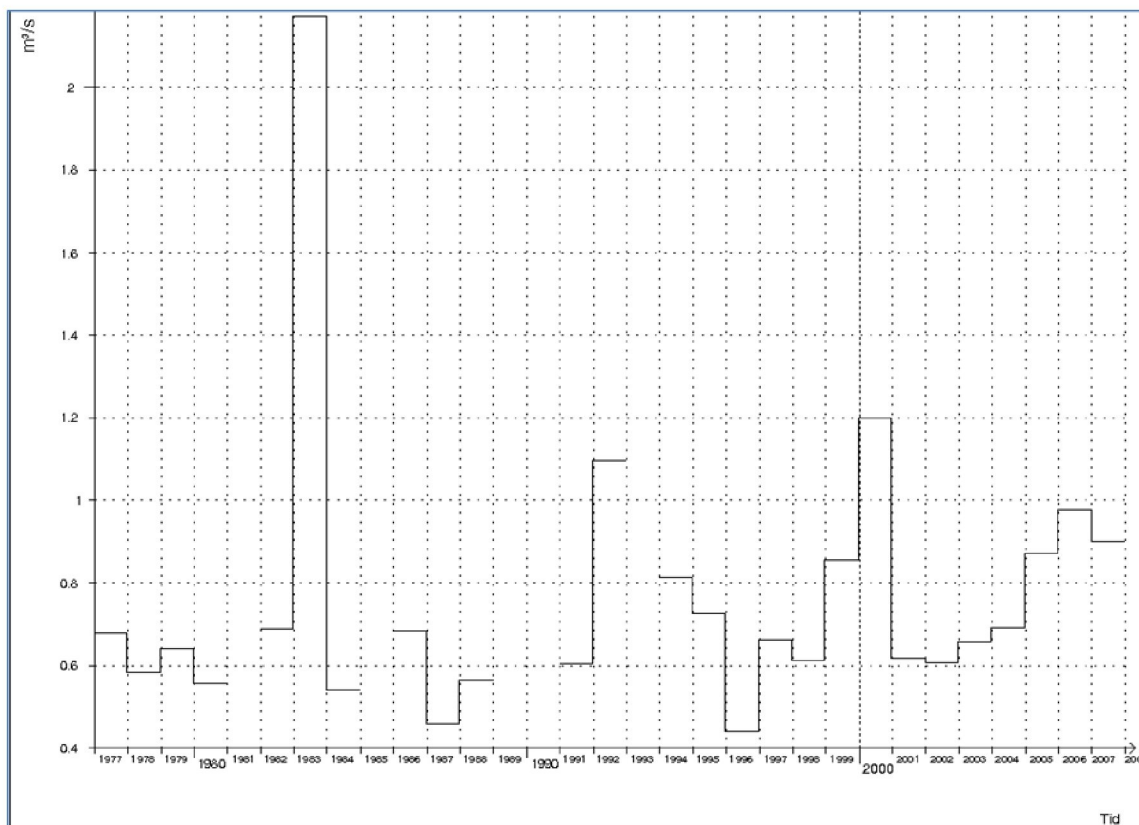
Fig.7: År til år variasjon i middeltilsiget til Gjosa kraftverk (Den ekstraordinært høye vannføringen i 1983 skyldes teknisk revisjon i kraftverket med overløp av driftsvannføring)

År til år variasjonene for middelavløpet er vist i Fig 7. Den simulerte vannføringsserien har videre blitt benyttet til å beregne minimum, middel og median vannføring fordelt over året (Figur 8).

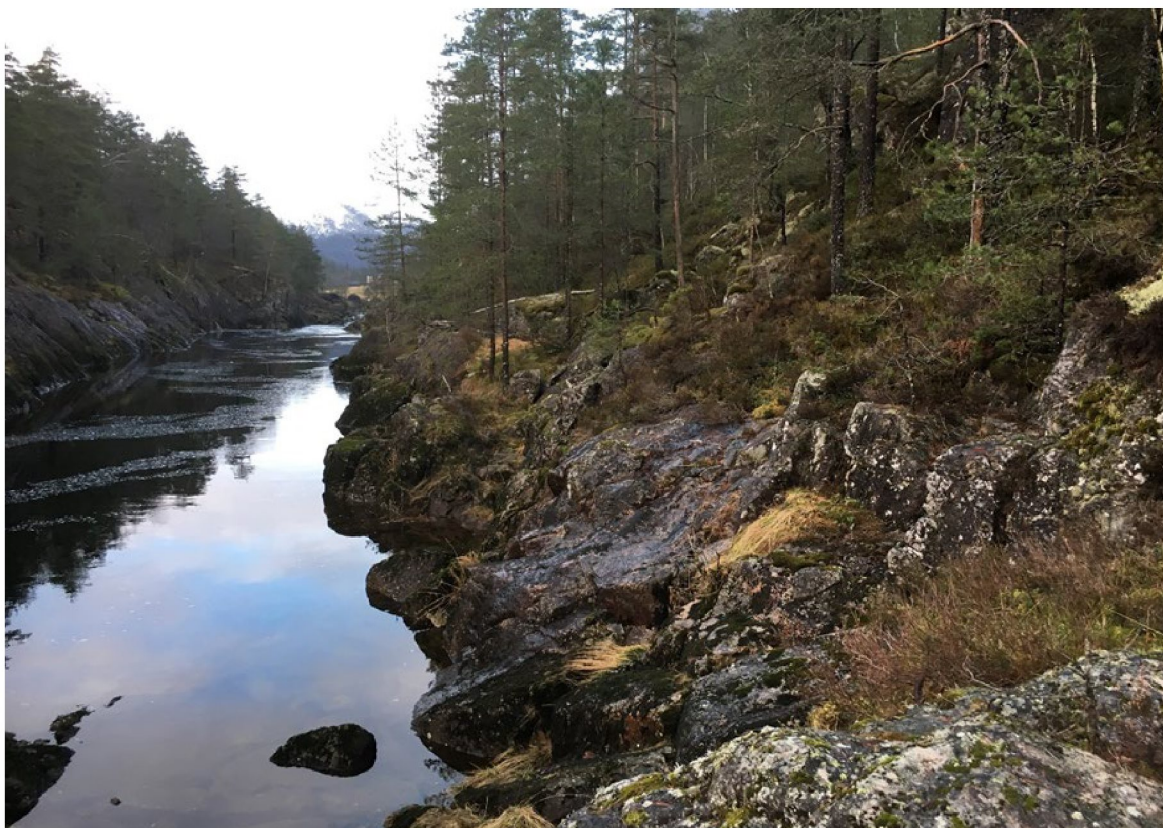
Fig.11: Kraftstasjonsområdet (Foto: Småkraftkonsult)

Kraftstasjonen planlegges på Kote 81,5, like nord for Gjosas utløp i hovedelva Sira. Bygget blir liggende i skrånende terreng, og det må sprenges en del i selve kraftverkstomta. Bygget blir på ca. 80 m², med fundament i betong og overbygg i tre. Det blir en tradisjonell, men nøktern byggestil siden området er svært lite eksponert. Støy fra turbin reduseres ved å bygge inn et bjelkestengsel (2 stk.) med lydfelle i avløpskulverten. I anleggsperioden vil det være behov for en midlertidig riggplass på et naturlig platå like ovenfor kraftstasjonen. Herfra vil tyngre elementer og komponenter bli heist ned på byggeplassen. Det planlegges å installere en Peltonturbin på 3,5 MW. Generatorytelsen blir på 4 MVA, med en spenning på 0,690 kV. Det installeres 1 trafo med ytelse 4 MVA og med omsetning 0,690/22 (kV/kV). Nettilknytning med jordkabel til 22 kV linje ca. 200 m unna.

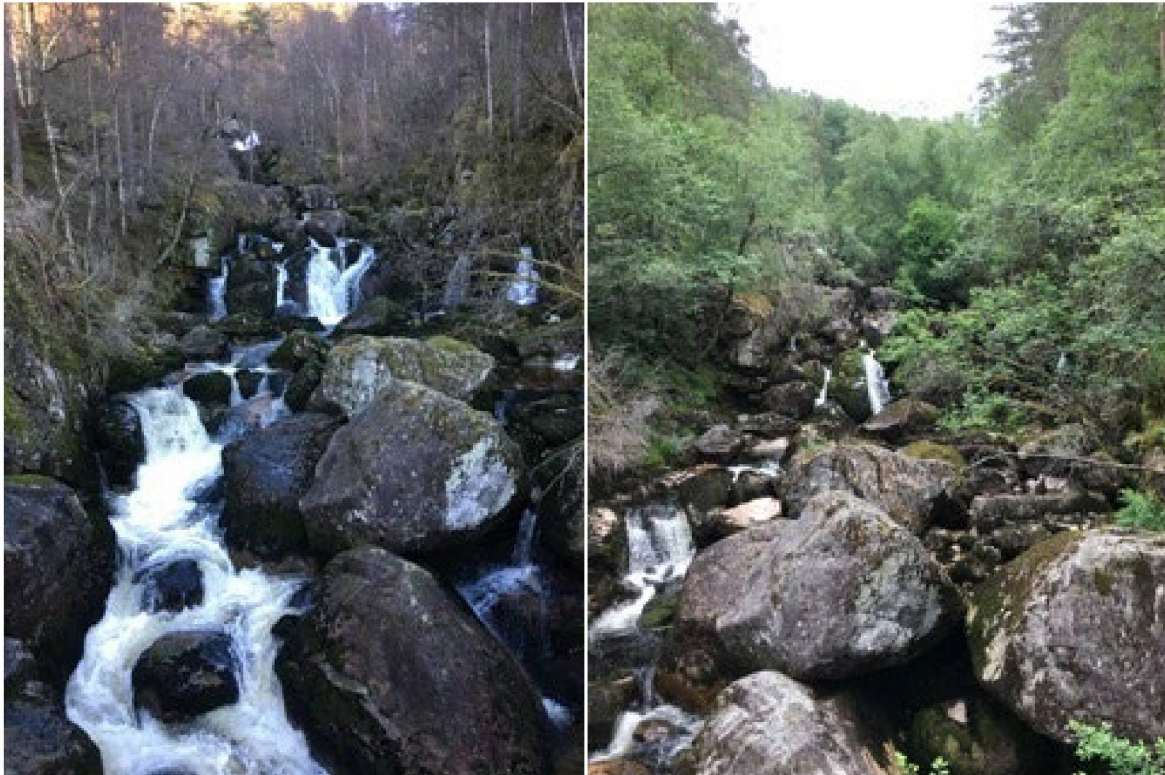
Fig.1: Venstre: Ca. middelvannføring 27.11.2020. Høyre: Lavvannføring, antatt ca. 50 l/s 19.06.2020

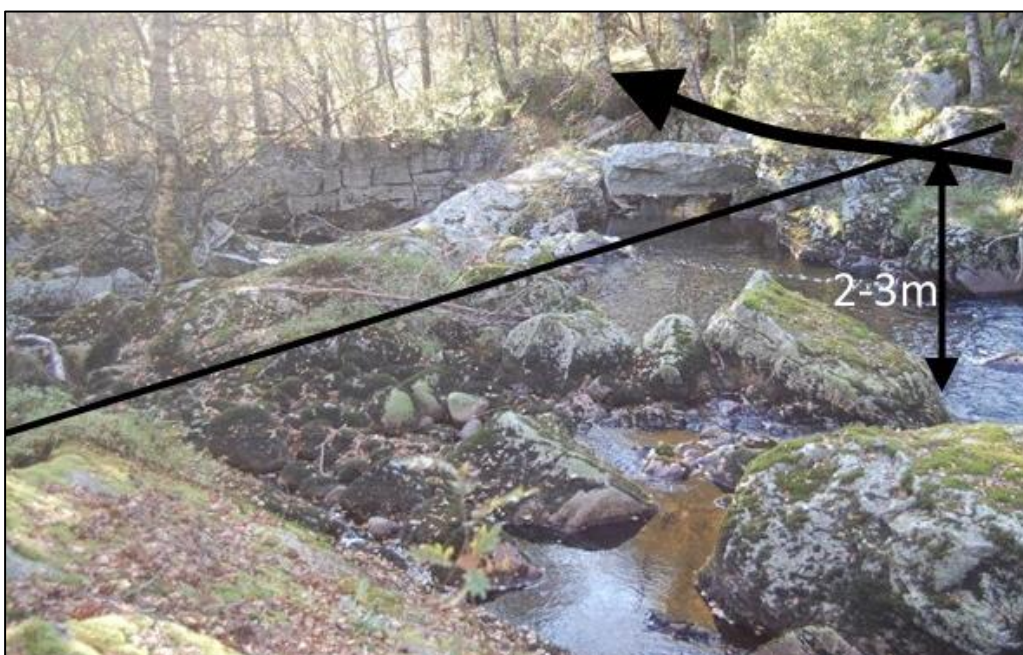
Figur 2.3. Inntaksområde.

Inntak er planlagt på kote 283 (HRV dam) (figur 2.3). Inntaksstedet ligger like oppstrøms restene etter inntak/dam til tidligere Josdal kraftverk, bygget i 1940-årene. Det er en forutsetning at disse restene blir bevart etter etablering av nytt inntak. Sperredammen vil bli 2-3 m på det høyeste, med et flomløp på 20-25 m. Inntakskulpen vil bli på ca. 400 m², og strekke seg ca. 40 m oppover.

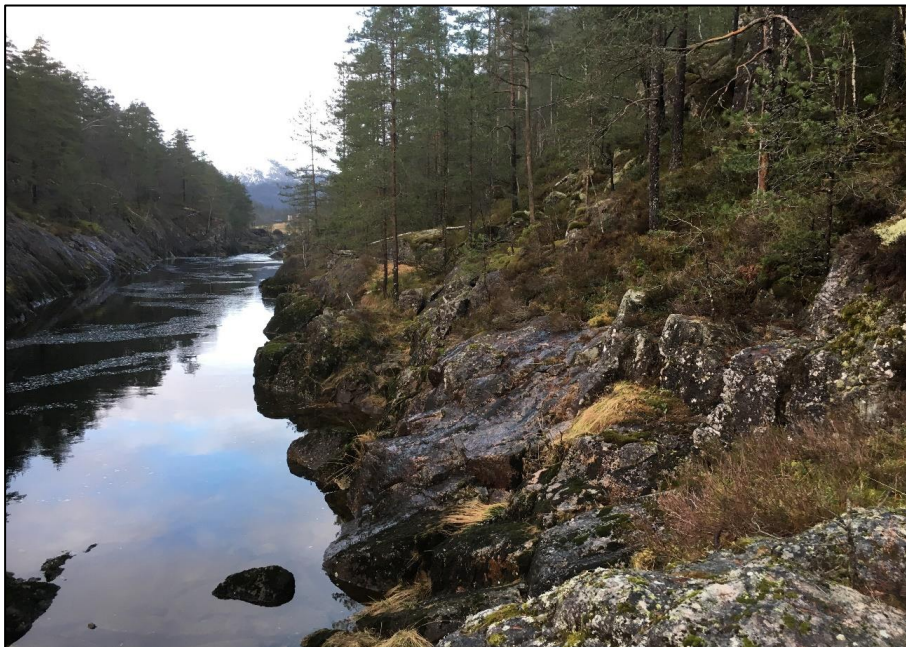
Figur 2.4. Kraftstasjonsområdet.

Kraftstasjonen planlegges på Kote 80, like nord for Gjosas utløp i hovedelva Sira (figur 2.4). Bygget blir liggende i skrånende terreng, og det må sprenges en del i selve kraftverkstomta. Bygget blir på ca. 80 m², med fundament i betong og overbygg i tre. I anleggsperioden vil det være behov for en midlertidig riggplass på et naturlig platå like ovenfor kraftstasjonen. Herfra vil tyngre elementer og komponenter bli heist ned på byggeplassen. Det søkes om å installere en Pelton-turbin på 3,5 MW. Generatorytelsen blir på 4 MVA, med en spenning på 0,690 kV. Det installeres 1 trafo med ytelse 4 MVA og med omsetning 0,690/22 (kV/kV). Nettilknytning med jordkabel til 22 kV linje ca. 250 m unna. Kraftverket vil være i drift så lenge det er tilstrekkelig tilsig. Det er ikke planlagt start/stopp kjøring.
