# Skredfarevurdering for Hove transformatorstasjon

Denne rapporten inneholder en skredfarevurdering for skred i bratt terreng og vurdering av områdestabilitet ifm. etablering av transformatorstasjon på gbnr. 26/83, Vik kommune.

Arbeidet er utført av Asplan Viak

| Oppdragsnavn: | Naturfarekartlegging Hove transformatorstasjon |

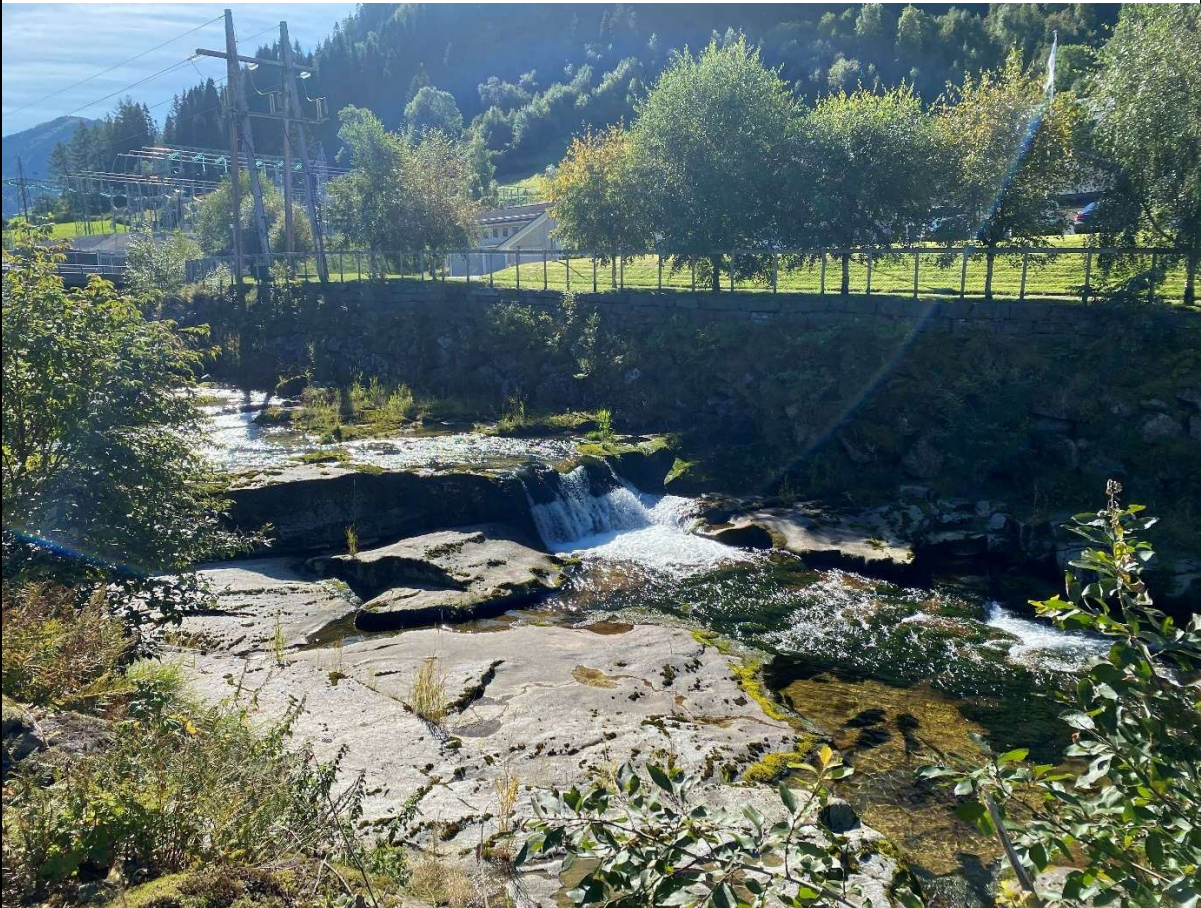
| GPS-Punkt | Beskrivelse |
|---|---|
| 1 | Berg er observert langs elva nedenfor kartleggingsområdet. Bildet viser elva Vikja med kartleggingsområdet i bakgrunnen. Det er etablert tørrsteinsmur mellom elva og kartleggingsområdet. |

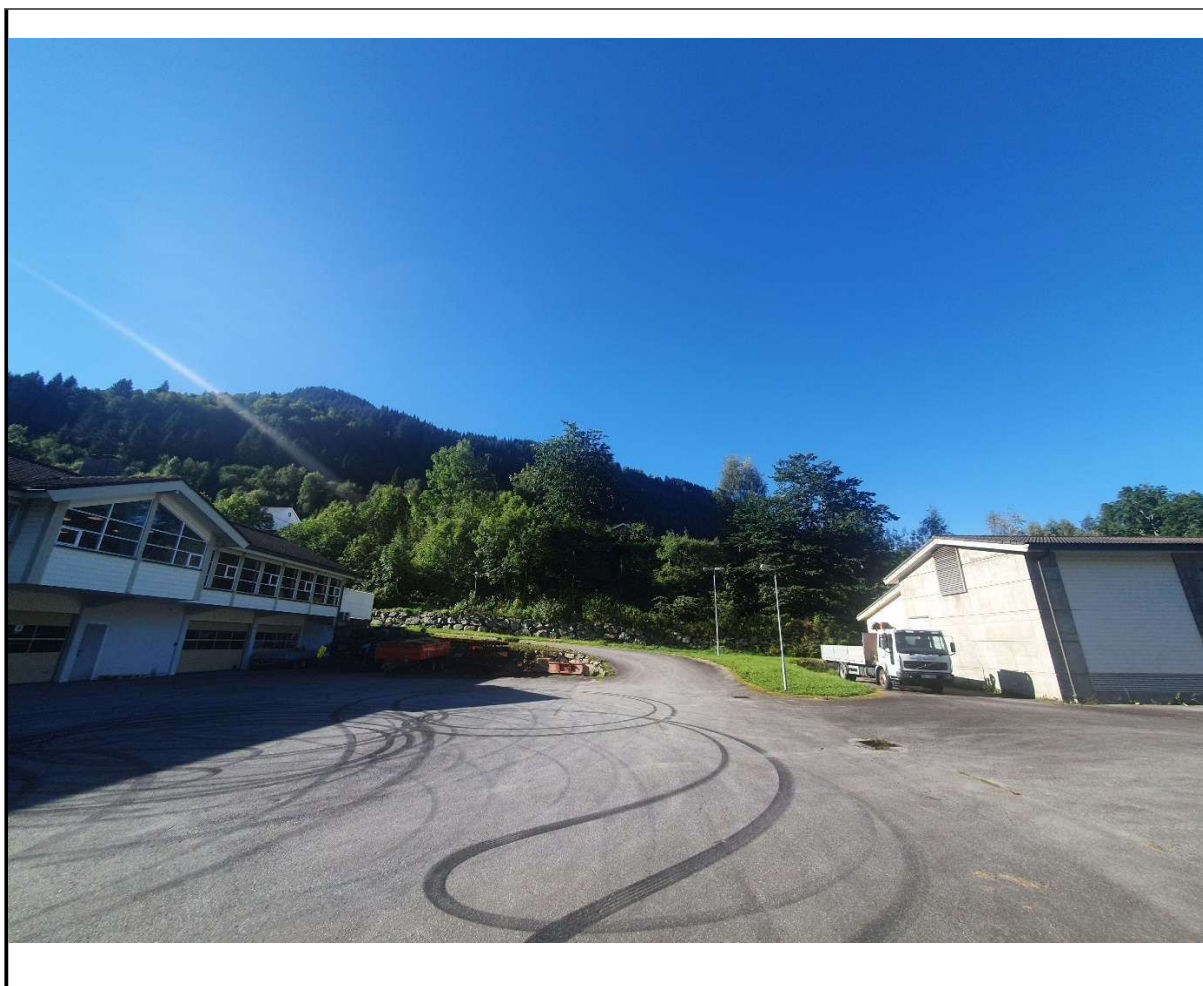
| GPS-Punkt | Beskrivelse |
|---|---|
| 2 | I kartleggingsområdet er terrenget slakt, med støttemurer mot overliggende terreng. |

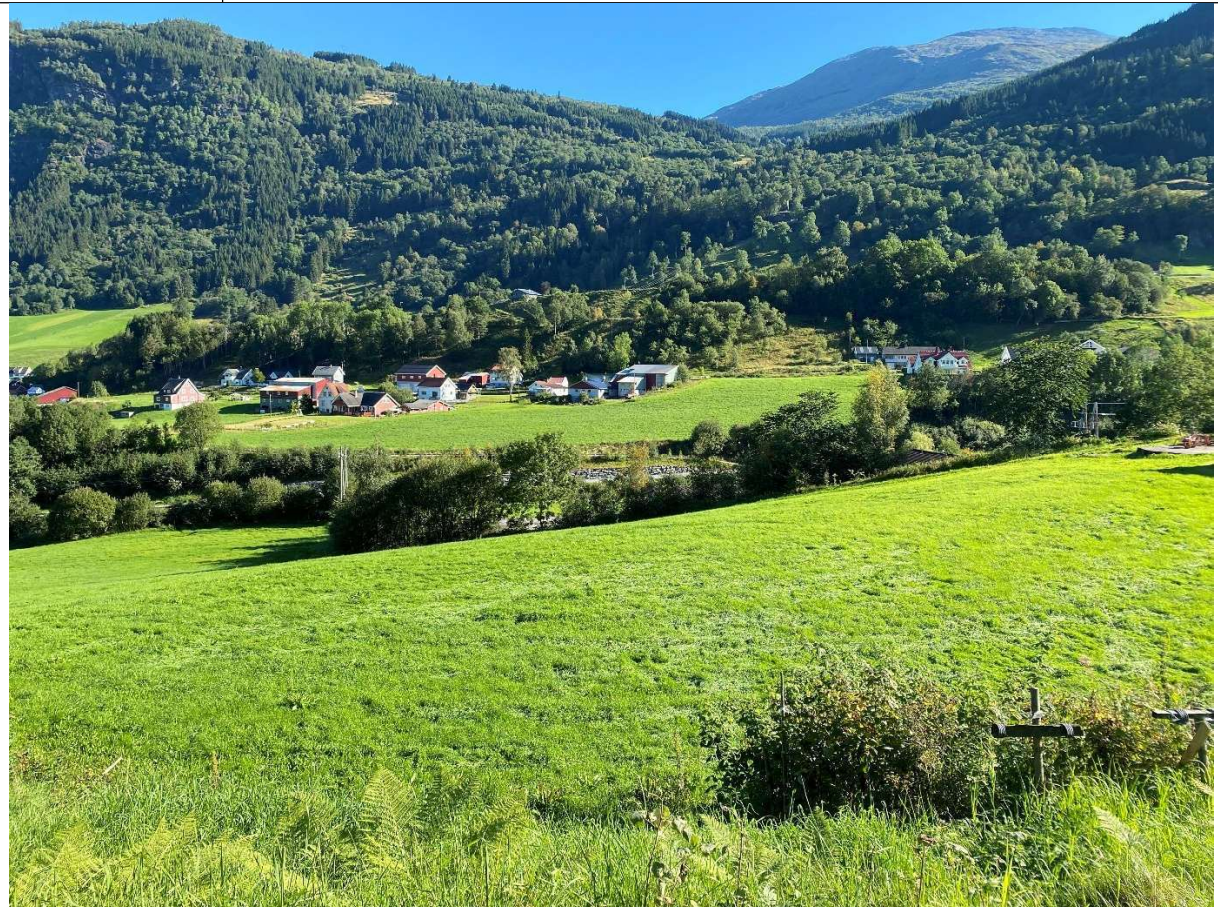
| 3 | Området rundt kartleggingsområdet er dekket av løsmasser. Bildet viser kartleggingsområdet sett fra vest. Terrenget heller slakt ned mot elva fra overliggende veg sørvest for kartleggingsområdet. Et belte av skog skiller kartleggingsområdet fra dyrket mark rundt. |

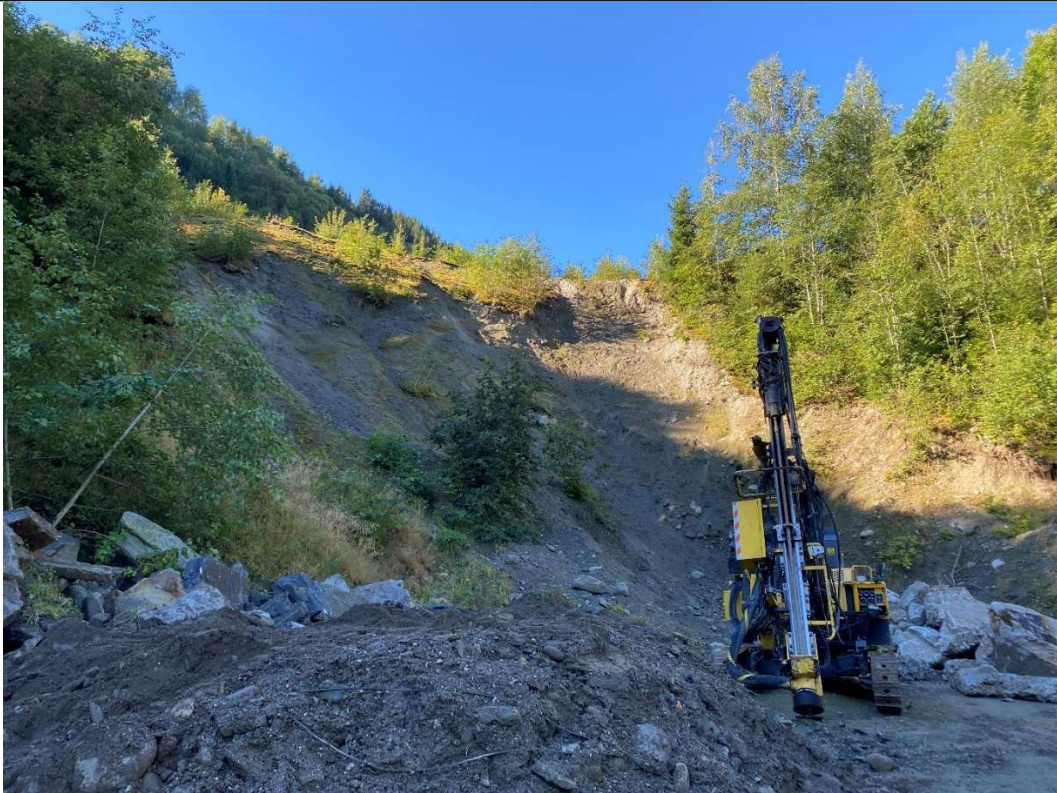
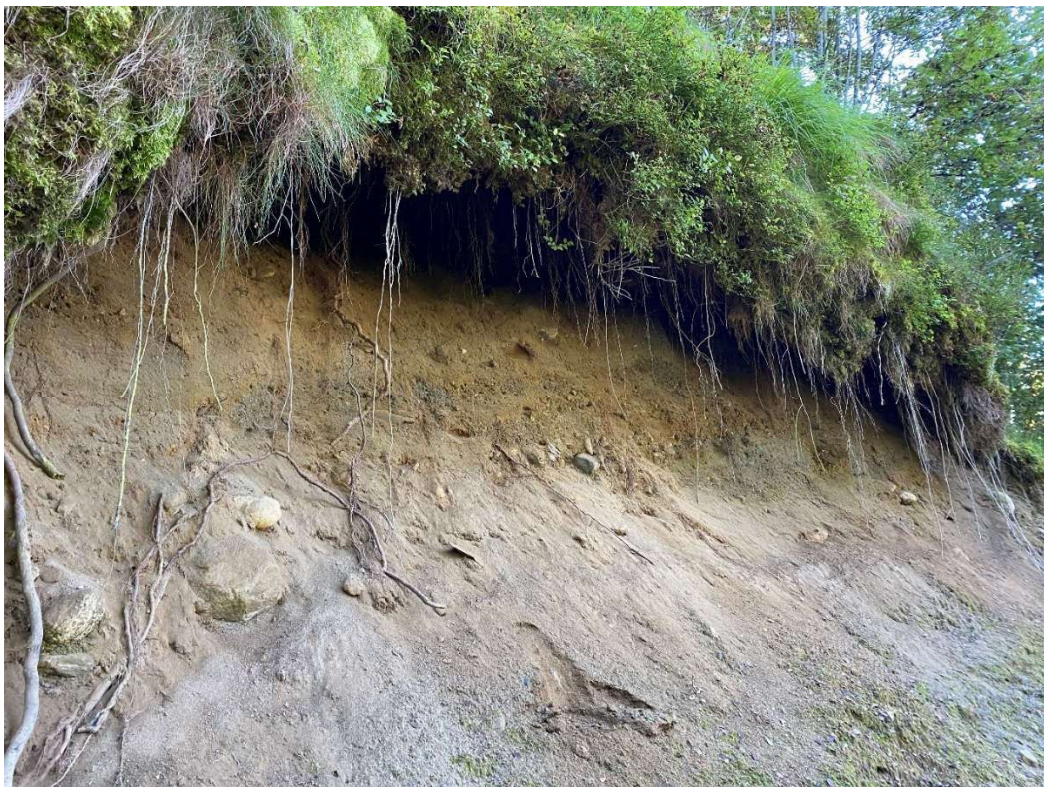
| 4 | <p>Grustak omtrent 200 meter sørvest for kartleggingsområdet. Profilet er omtrent 10 meter høyt og viser sand, grus og stein, med små mengder finstoff i nedre deler. Dette tilsier at massene er avsatt som glasifluviale avsetninger. Høyere opp i profilet er det observert lag med finere sand.</p> |

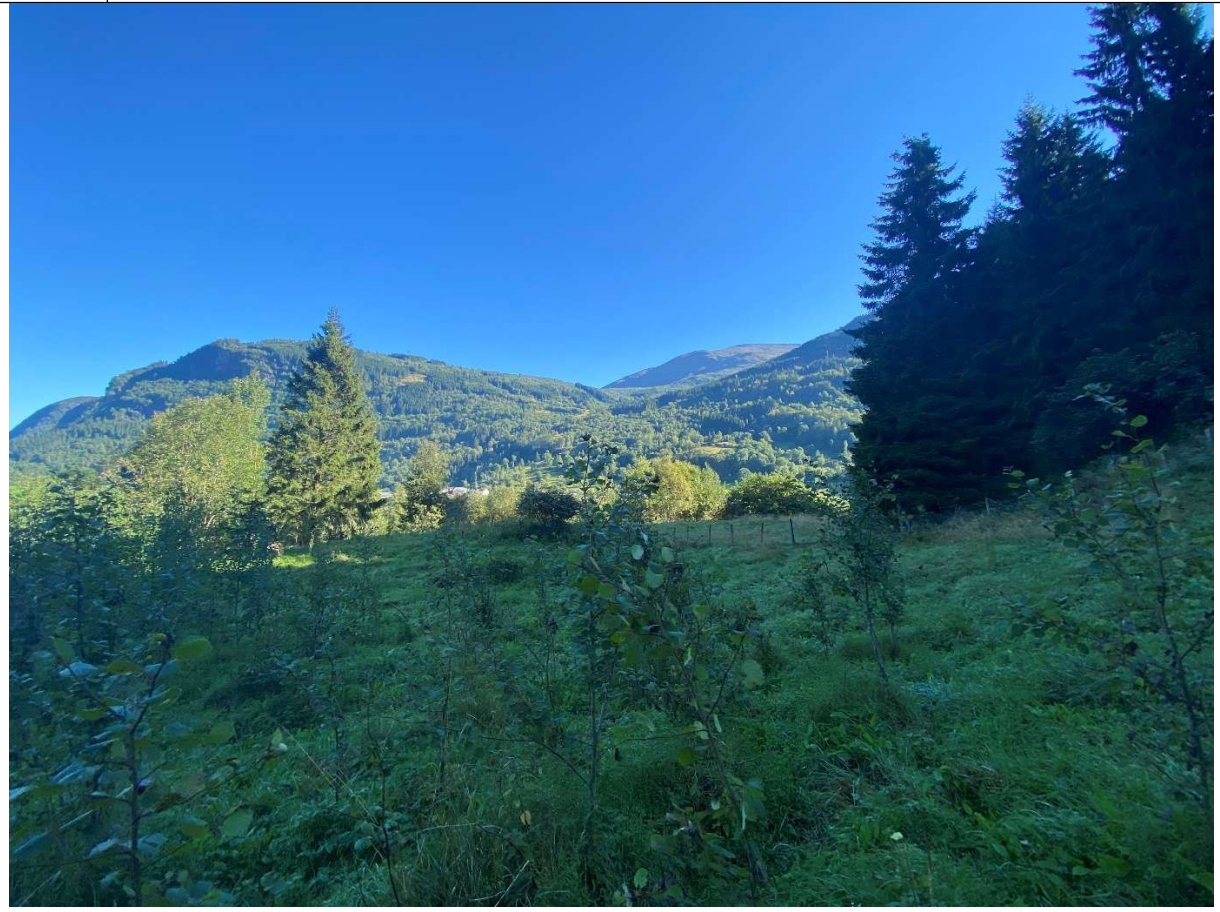
| 5 | Omtrent 115 moh., 65 meter over kartleggingsområdet slaker terrenget ut på en 30 -50 meter bred terrasse. Terrenget er løsmassedekt, uten skog. |

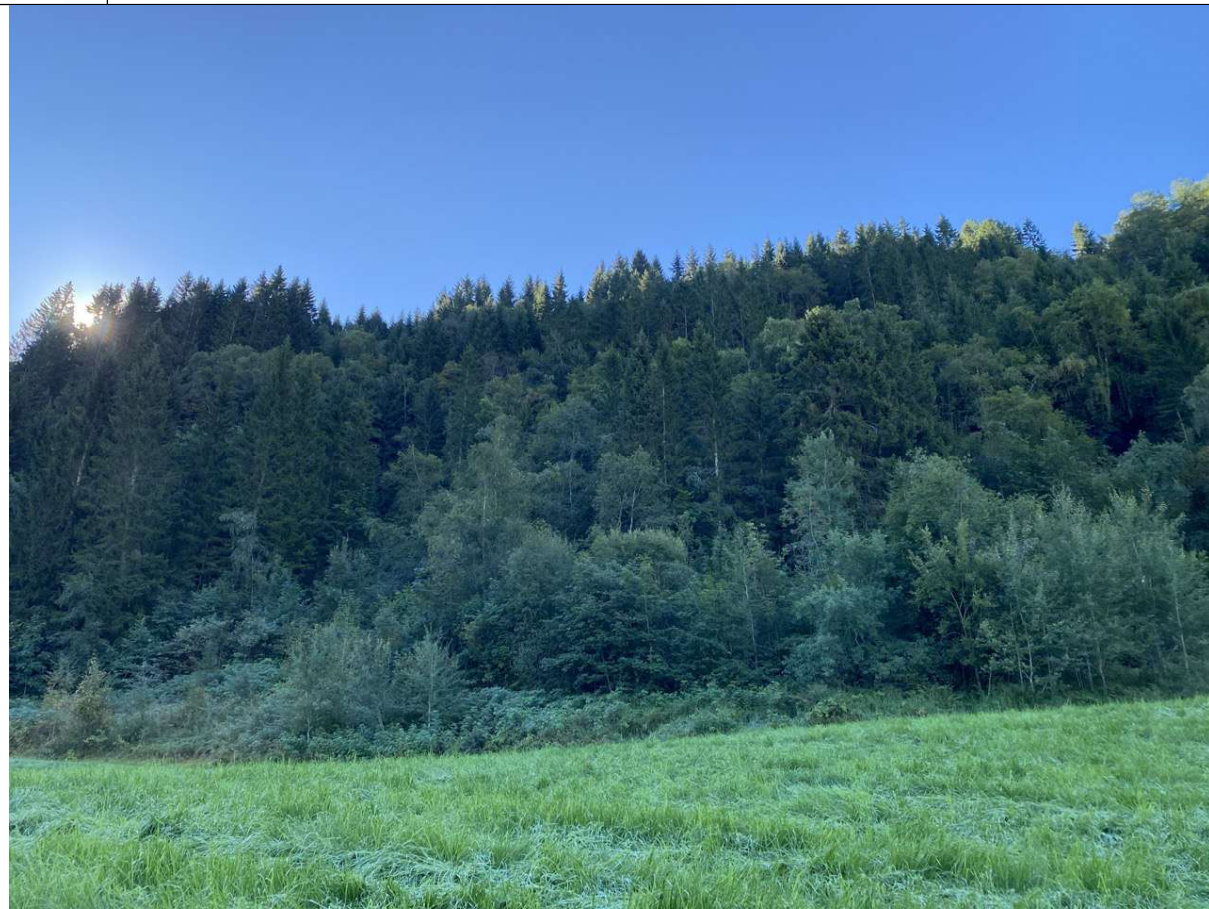
| 6 | Terrenget ovenfor terrassen ved kote 120 er svært bratt (>60 grader) opp til neste terrasse ca. 250 moh. Skrenten er vegetert med skog med høy grad av krondekning. |

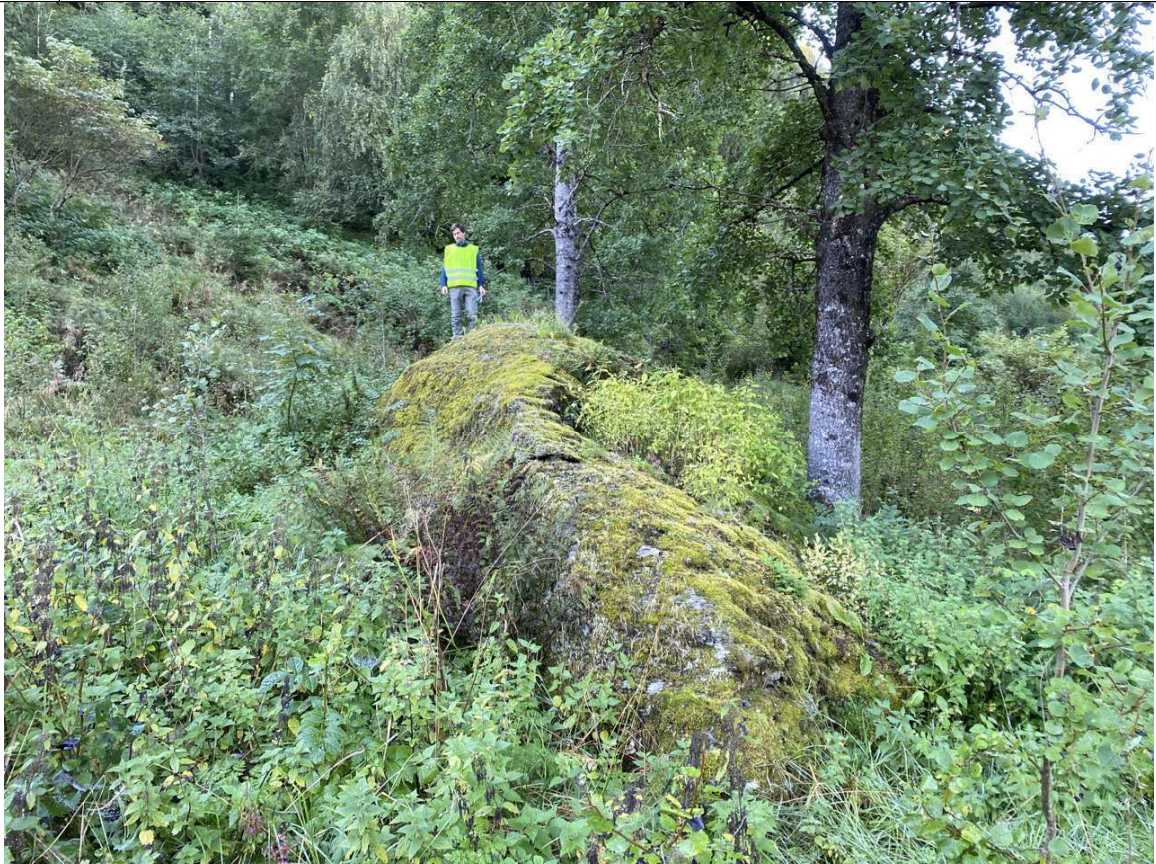
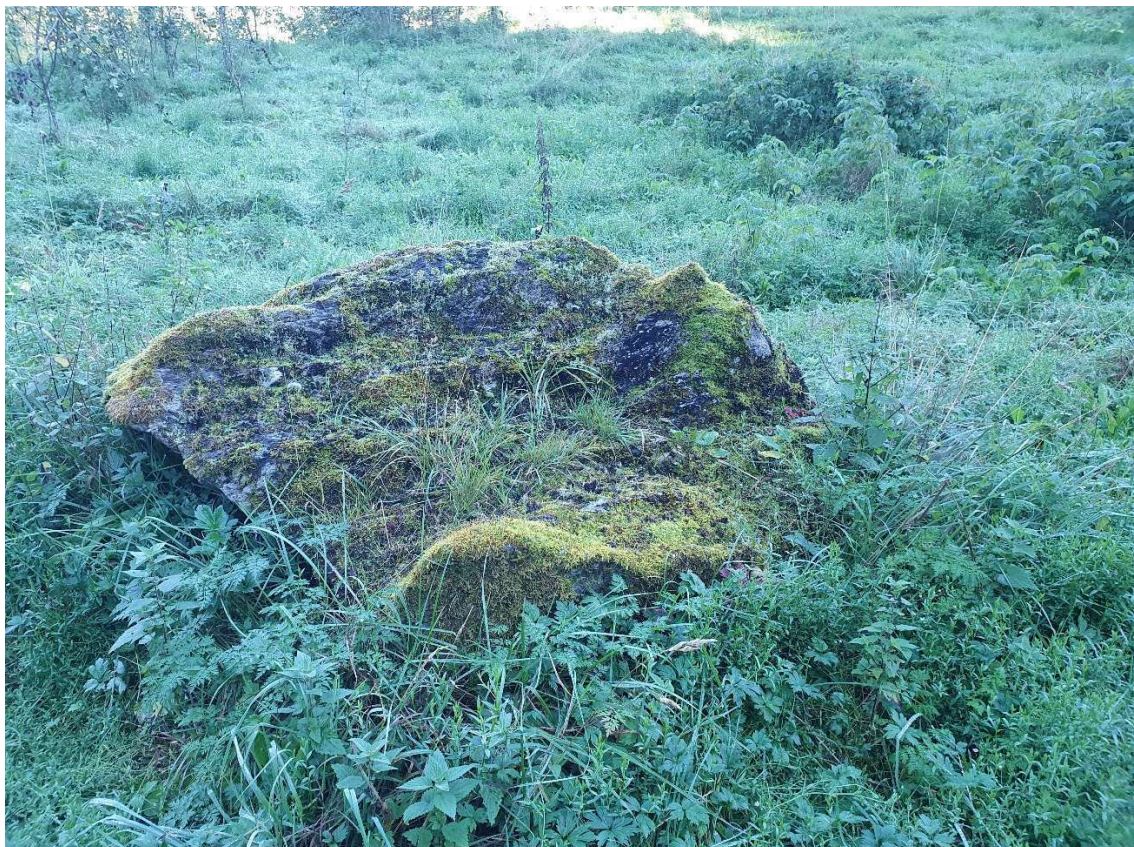
- 7 På terrassen ved kote 120 er det registrert flere blokker. Blokkene varierer i størrelse fra omtrent 1 m<sup>3</sup> til rundt 50 m<sup>3</sup>.

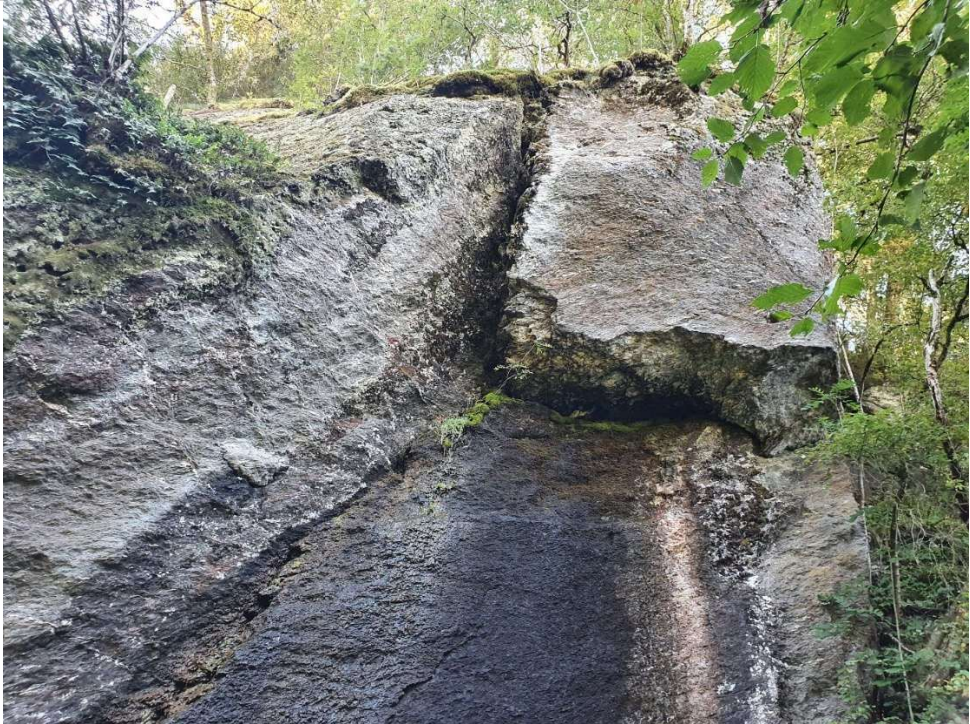
| 8 | <p>I skrenten mellom terrassen på Hjellene (120moh.) og terrassen på Hagen (250 moh.) er det observert løsneområde for steinsprang. Avløste blokker på rundt 5 m<sup>3</sup> størrelse er observert. Observert berg er kompetent, med lav grad av oppsprekking.</p> |

**Bergmasse og oppsprekking:** Bergmassen i nederste brattskrent (140 – 230 moh.) består av en kompetent granittisk gneis med lav grad av oppsprekking (GPS-punkt 8). Skrenten mellom 300 – 360 moh. ble ikke befart, men ligger i et område hvor det i NGUs berggrunnskart er registrert fyllitt. Fyllittens skifrige karakter gjør at en kan forvente større oppsprekingsgrad.

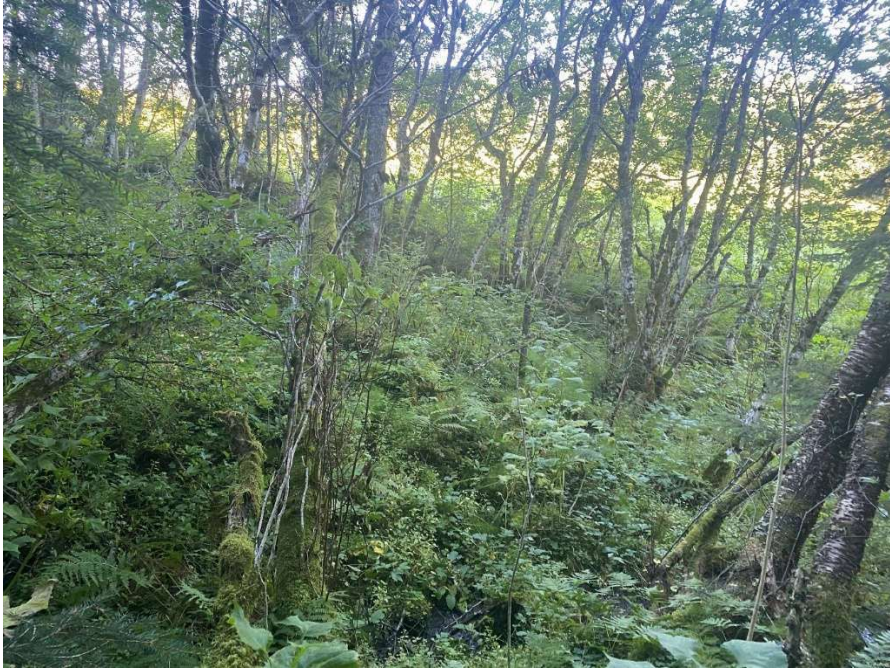
| 9 | <p>I brattskrenten mellom terrassen ved kote 120 og fylkesvegen er terrenget dekket av løsmasser av ukjent mektighet. Det er observert en omtrent 3 meter bred ravine i denne skrenten. Avsetning i bunn tyder på historisk jordskredaktivitet.</p> |

**Observerte skredavsetninger:** Ved GPS-punkt 9 er det observert avsetninger i bunnen av en ravine i de glasifluviale avsetningene som kan tyde på tidligere hendelser. Ved studie av skyggerelieff over området er det observert flere potensielle skredavsetninger i bunnen av denne skrenten. Tolket utløpslengde er kort, trolig på grunn av skrentens begrensede høyde og brå overgang til slakt terreng. Det ble ikke gjort observasjoner av ferske hendelser under befaringsviser.

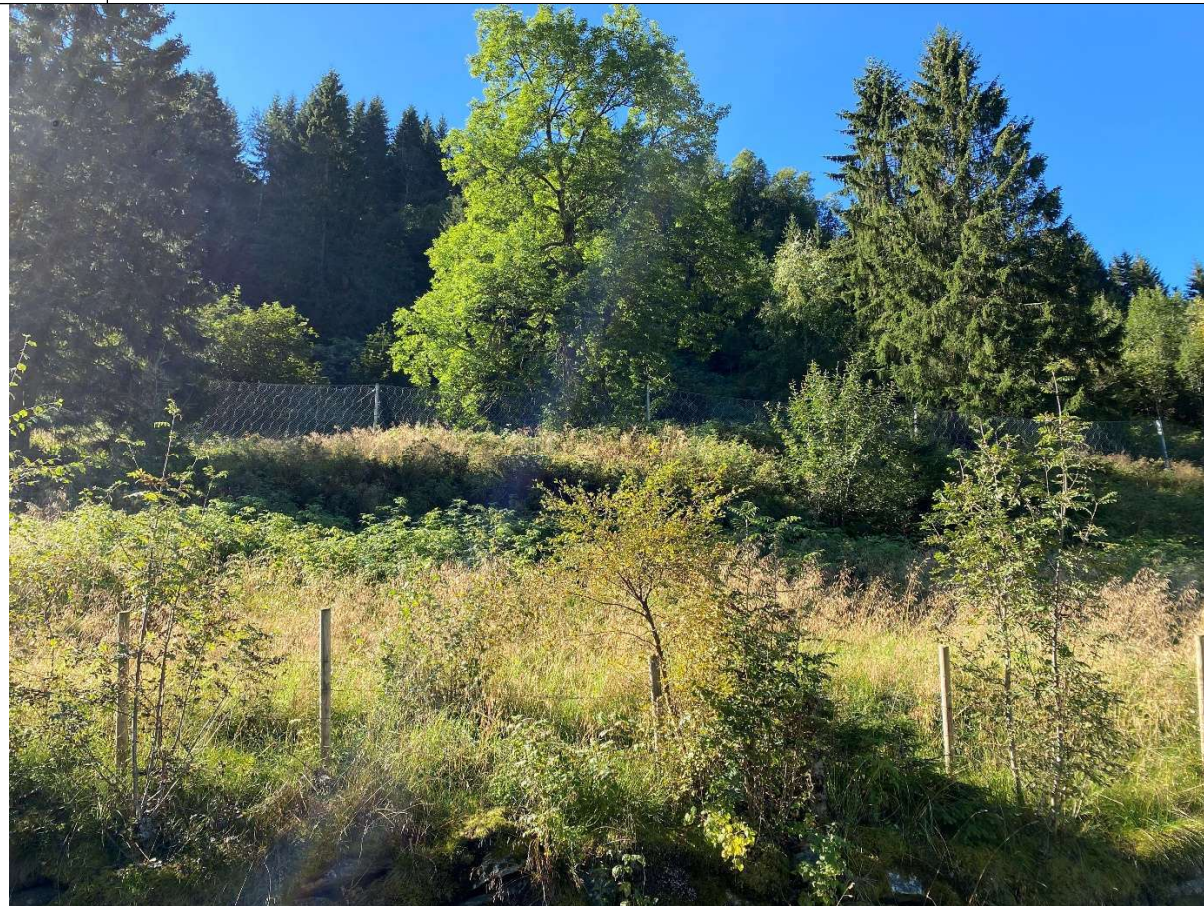
10

Omtrent 50 meter ovenfor fylkesvegen er det satt opp et steinspranggjærde. Gjærde er omtrent 60 meter langt og 3 meter høyt.

Det ble under befaringsobservasjon observert et steinspranggjerd i overkant av kartleggingsområdet (GPS-punkt 10, vedlegg 9.2). Dokumentasjon tilknyttet dette sikringstiltaket er etterspurt, men ikke fremskaffet. Ut fra tilgjengelige historiske flyfoto ser det ut som om sikringstiltaket er etablert i tidsrommet 2017-2021 (8). På grunn av manglende dokumentasjon og usikkerhet rundt steinspranggjerdets tilstand vurderes sikringstiltakets kapasitet å være svært begrenset i forbindelse med denne vurderingen.

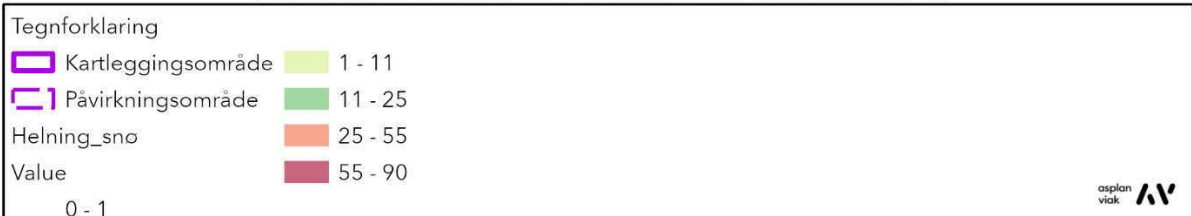
Figur 16: Terrenghelningskart tilpasset skredtypen snøskred. Figuren viser områder mellom 25-55° hvor snøskred oftest løsner, og parti brattere enn 55° hvor snø hyppigere vil skli ut og snøakkumulasjon hindres. Figuren viser også partier mellom 10-25° som er for slake til å være løsneområder for snøskred og områder slakere enn 10°, der snøskred bremses opp.
