**Skredfarevurdering for  
del av gbnr. 21/319,  
Bergen kommune**

Sunnfjord Geo Center

| 2025-01-014 | SF-H30-M01-02 | 01R | Skredfarevurdering for del av gbnr. 21/319, Bergen kommune |

I kartlagt område i dag er det naust og kai, og det er planar om å endre takkonstruksjon på naust. Tiltaket fell inn under tryggleiksklasse S1.

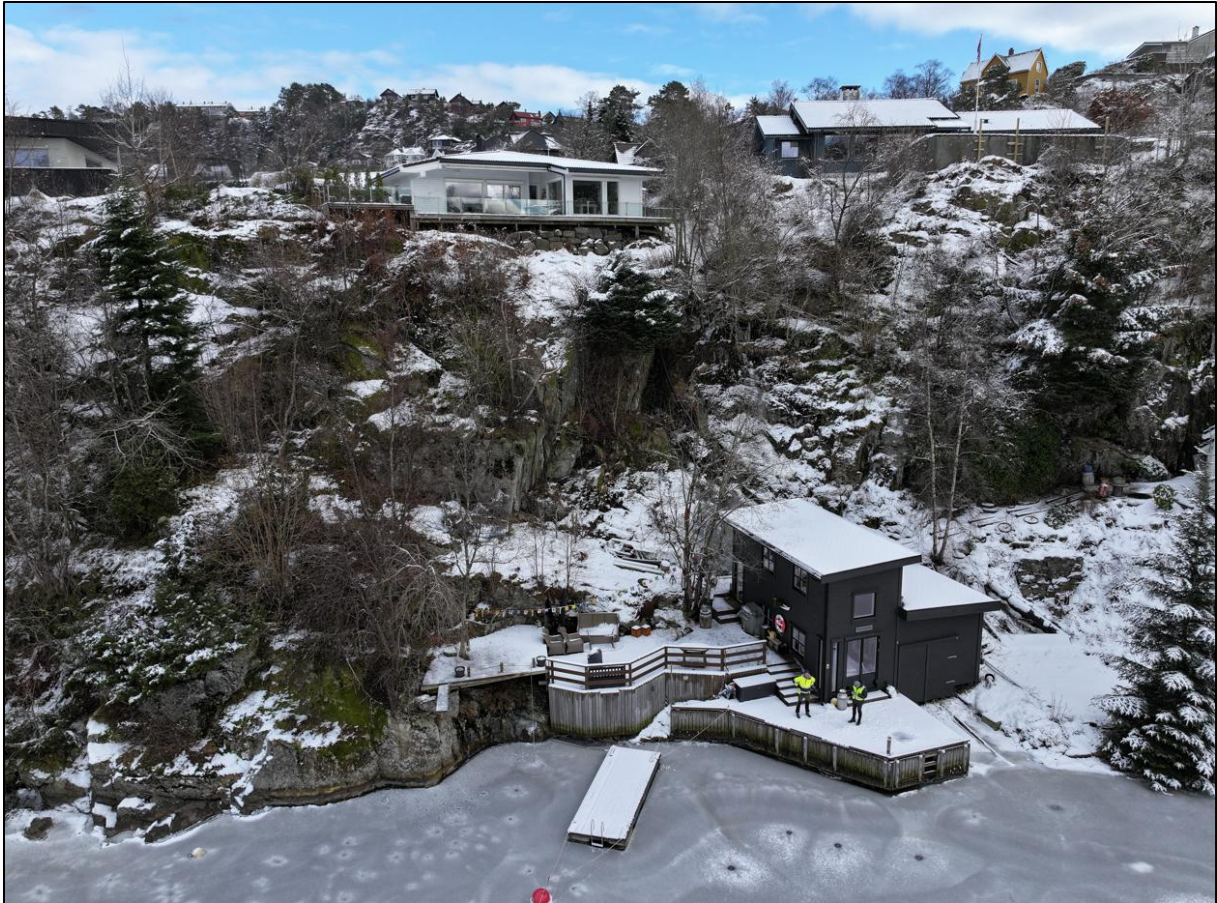
Figur 2: Dronebilete som viser kartlagt område (naust og kai), og påverknadsområdet (fjellskrånninga) i bakkant. Bilete tatt mot aust.

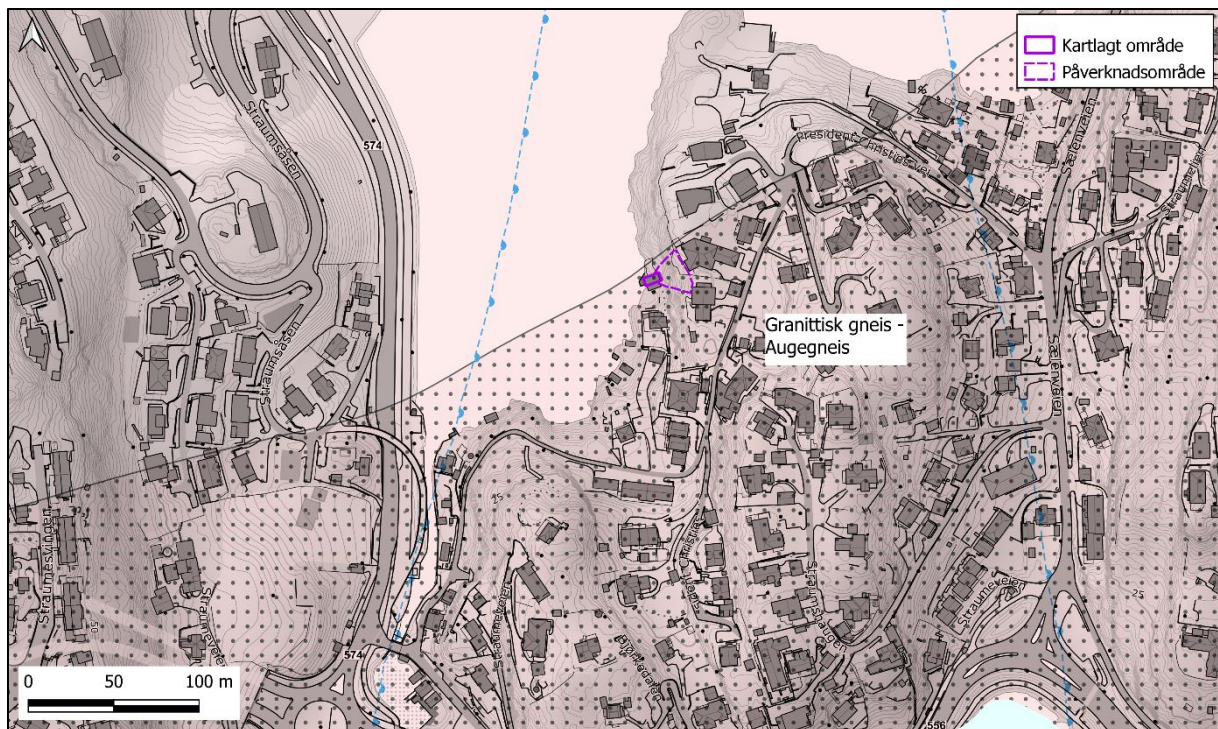
Figur 4: Berggrunnskart over kartlagt område og påverknadsområdet (NGU 1:50 000), viser at det er kartlagt augegneis og granittisk gneis i kartleggings- og påverknadsområdet. Kjelde: NGU WMS

Berggrunnen på Straume er av NGU kartlagt som augegneis. Kartlegginga er gjort i målestokk 1:50 000 og det er utført strukturmålingar langs Straumevegen, og viser eit fall på 25° mot søraust. Det er i tillegg to sprø forkastingar aust og vest for kartleggingsområdet, som er orientert nordaust-sørvest.

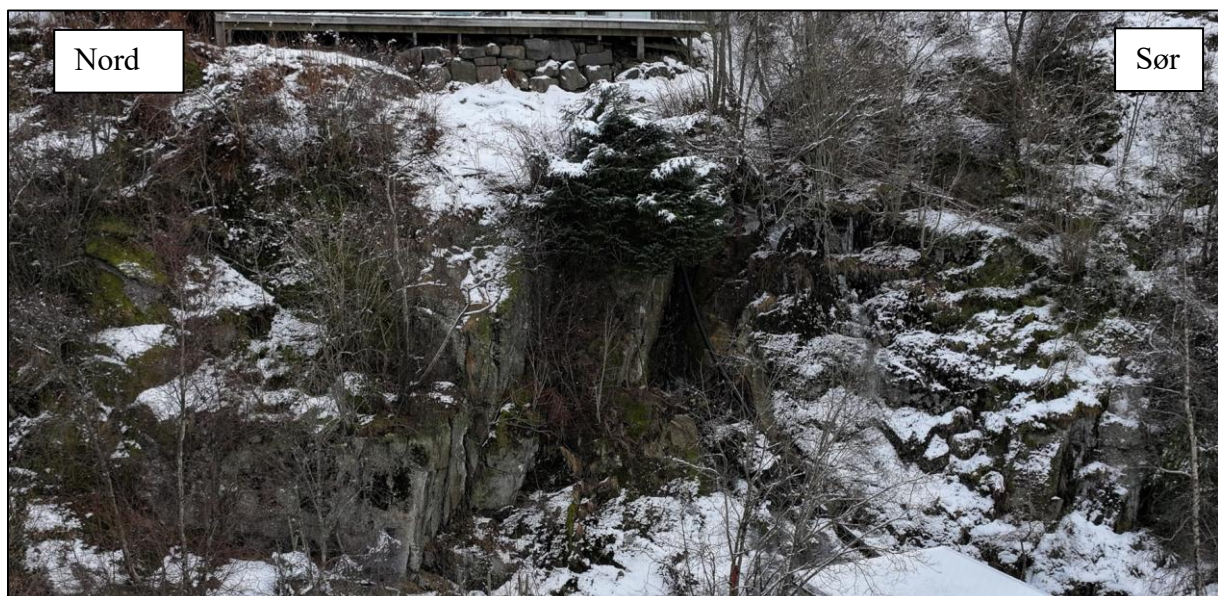
Figur 5: Dronebilde som viser skråninga, frå nord til sør. Skråninga er meir jamn bratt i sørleg del, der berggrunnen sprekk opp langs fjelloverflata, og som enkeltblokker med lite understøtte. I nordleg og midtre del av fjellskråninga er det eit steilt blokkparti som vender mot vest og mot sør, og som har støtte ned i bakken.

I sørleg del av skråninga sprekk berggrunnen hovudsakleg opp langs fjelloverflata, i tillegg til at det er observert enkeltblokker med lite understøtte. Sidan delar av skråninga er prega av isdanning om vinteren, er sørleg del meir utsett for frostsprenging, som vil auke losnesannsynet for steinsprang. Steinsprang vil anten gli ut som små flak, eller som enkeltblokker under  $1 \text{ m}^3$  frå område med låg fallhøgde. Potensielle steinsprang er difor vurdert å ha lågt skadepotensiale mot naustet. Sannsynet for steinsprang med skadepotensiale er vurdert som lågare enn 1/100 per år.

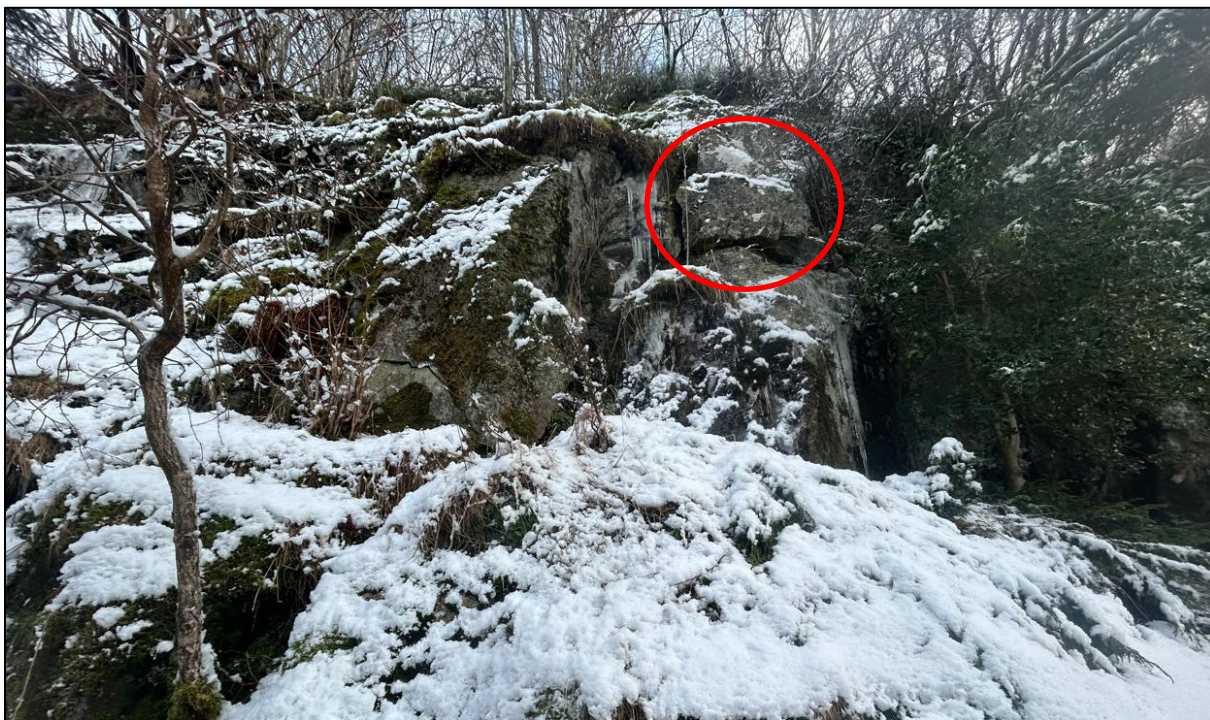
Figur 6: Stadvis er det blokker med lite understøtte (markert med raudt omriss). Blokka er lokalisert kring 3-4 m opp i skråninga Infopunkt 3.

| # | Skildring |
|---|---|
| 3 | Blokk med lite understøtte |

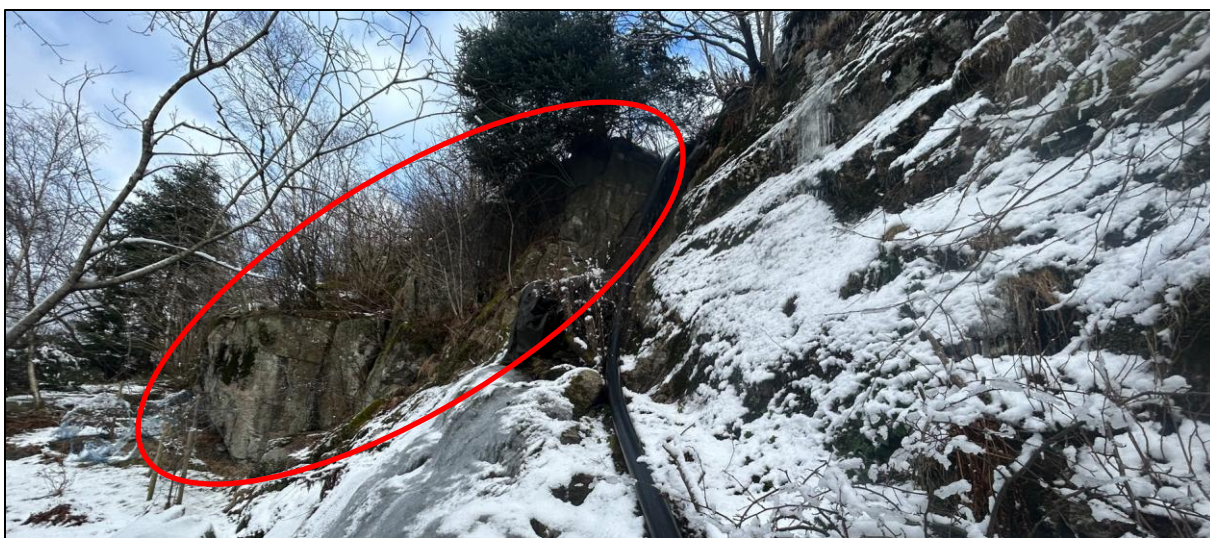
Synfaringa stadfestar at berggrunnen er augegneis, og at det er bart fjell i store delar av påverknadsområdet. Foliasjonsmåling i gneisen viser eit fall på kring 15 grader mot aust og søraust. Sørleg del av fjellskråninga er jamt bratt til toppen av påverknadsområdet, der berggrunnen hovudsakleg sprekk opp langs fjelloverflata (Figur 5), stadvis som enkeltblokker med lite understøtte (Figur 6). Midtre- og nordleg del av skråninga er prega av eit større utstikkande blokkparti med steile flater. Berggrunnen er i dette området generelt meir massiv, men sprekk opp langs foliasjon og langs enkelte sprekker orientert nord-sør, med fall på ca. 80 grader mot vest. Blokkpartiet har og støtte ned i bakken (Figur 7).

Figur 7: Tversnitt av blokkpartiet i nordleg/midtre del av skråninga (markert med raudt omriss, infopunkt 1) viser at berggrunnen sprekk opp langs foliasjon, i tillegg langs enkelte sprekker orientert nord-sør, med fall på ca. 80 grader mot vest. I sørleg del sprekk berggrunnen opp langs fjelloverflata (til høgre i bilete, infopunkt 2).

| # | Skildring |
|---|---|
| 1 | Berggrunn sprekk opp langs foliasjon, og langs vertikale sprekker orientert nord-sør |
| 2 | Oppsprekking langs fjelloverflata |

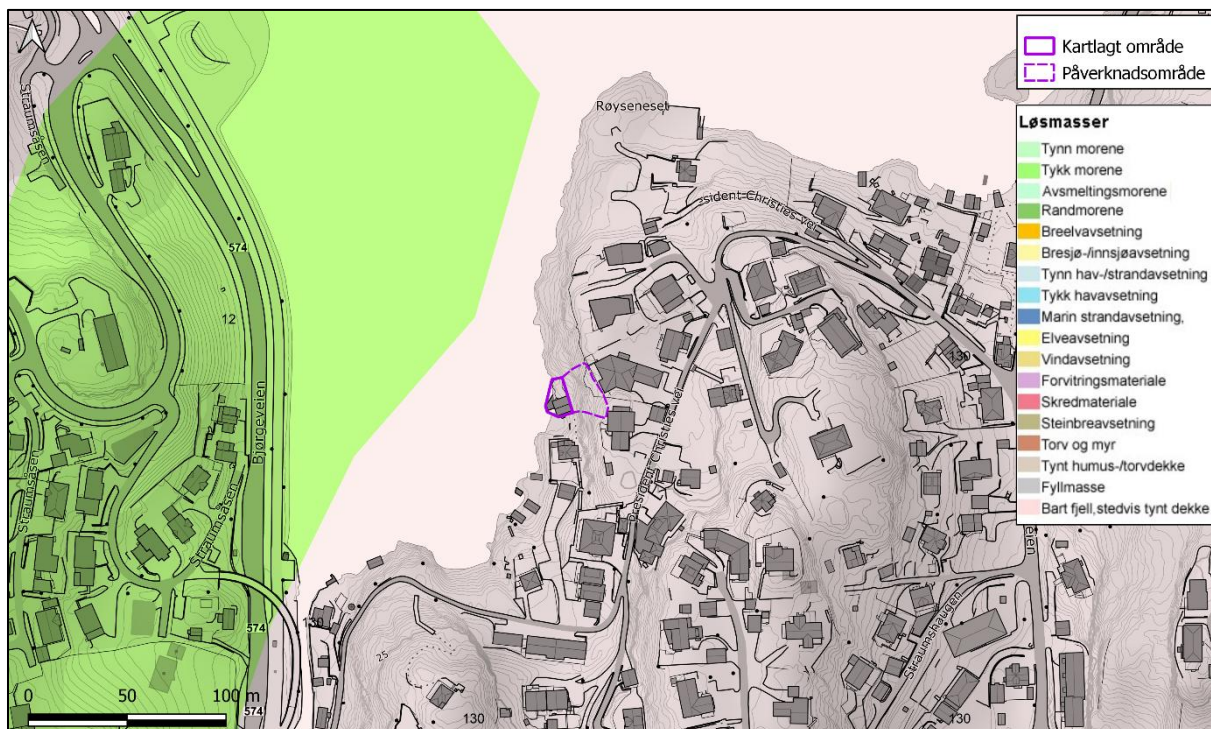
Lausmassekartet til NGU viser at det bart fjell/tynt lausmassedekke i kartleggings- og påverknadsområda (Figur 8).

Figur 8: Lausmassekart (NGU 1:50 000), viser at det er kartlagt bart fjell/tyt lausmassedekke i dei undersøkte områda Kjelde: NGU WMS.

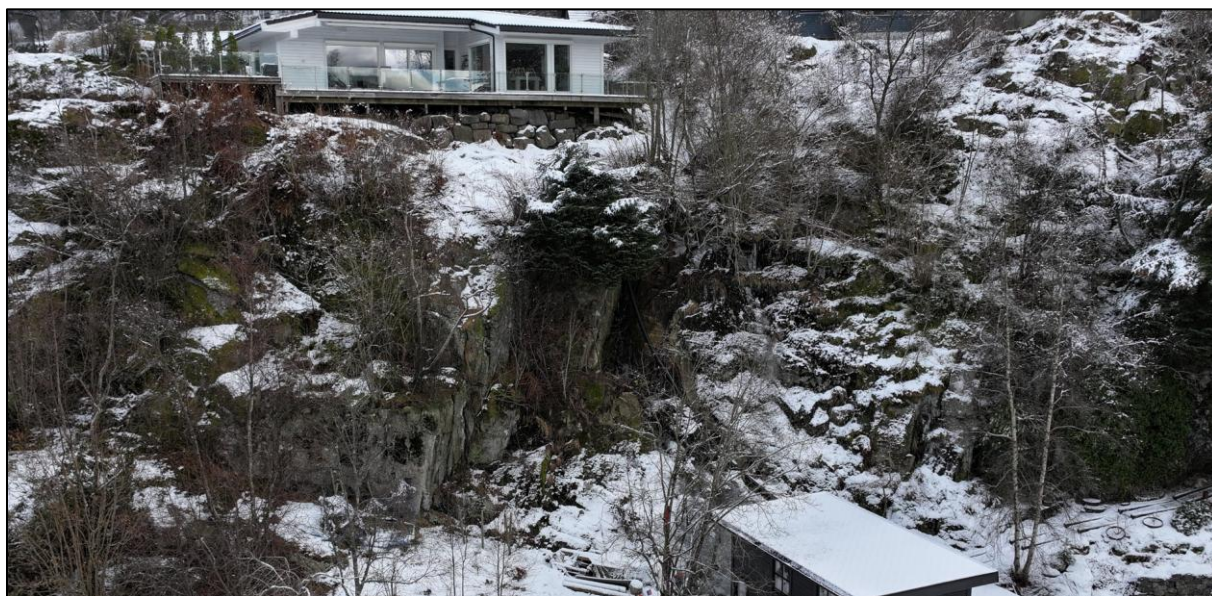
Synfaring viser at det berre er eit tynt lausmassedekke av organisk materiale i påverknadsområdet (Figur 9). Sidan store delar av påverknadsområdet består av blottlagd fjell,

og lausmassane som er observert består av eit tynt lag organisk materiale, vert jord- og flaumskred ikkje vurdert som ein aktuell skredtype.

Figur 9: Dronebilete av påverknadsområdet viser at store delar av skråninga er blottlagd fjell, og at det berre er eit tynt lag av organisk materiale der det er lausmassar.

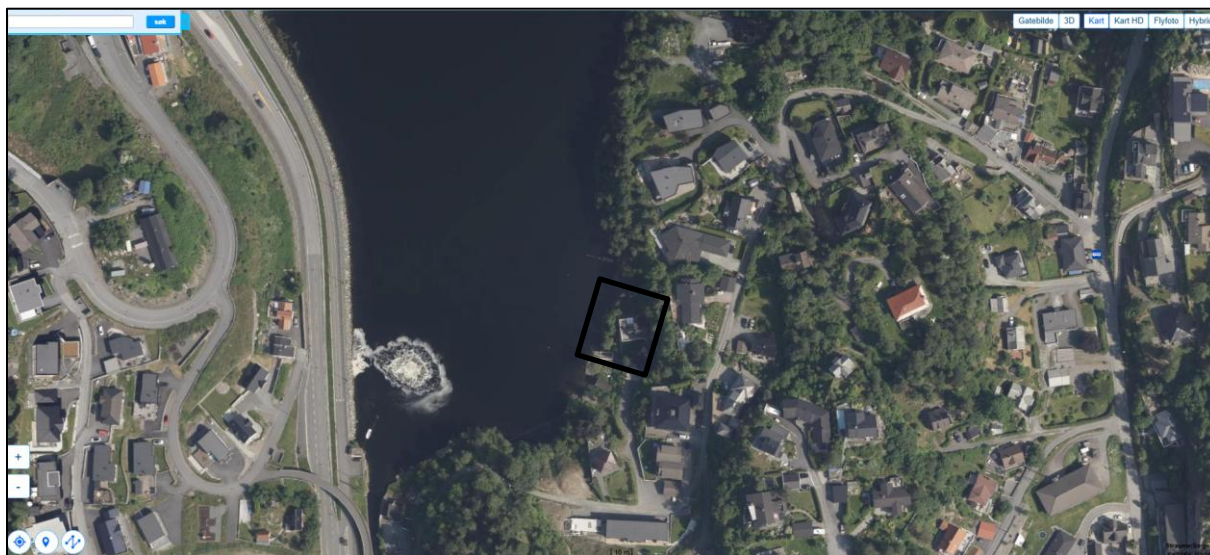
Tilgjengelege flyfoto er studert med omsyn til skredhendingar. Det er ikkje observert skredhendingar på desse. Nyaste og eldste flyfoto er vist i Figur 12 og Figur 13.

Figur 12: Flyfoto frå 2022. Kartlagt område er innafor svart rektangel. Vertikalfoto: finn.no

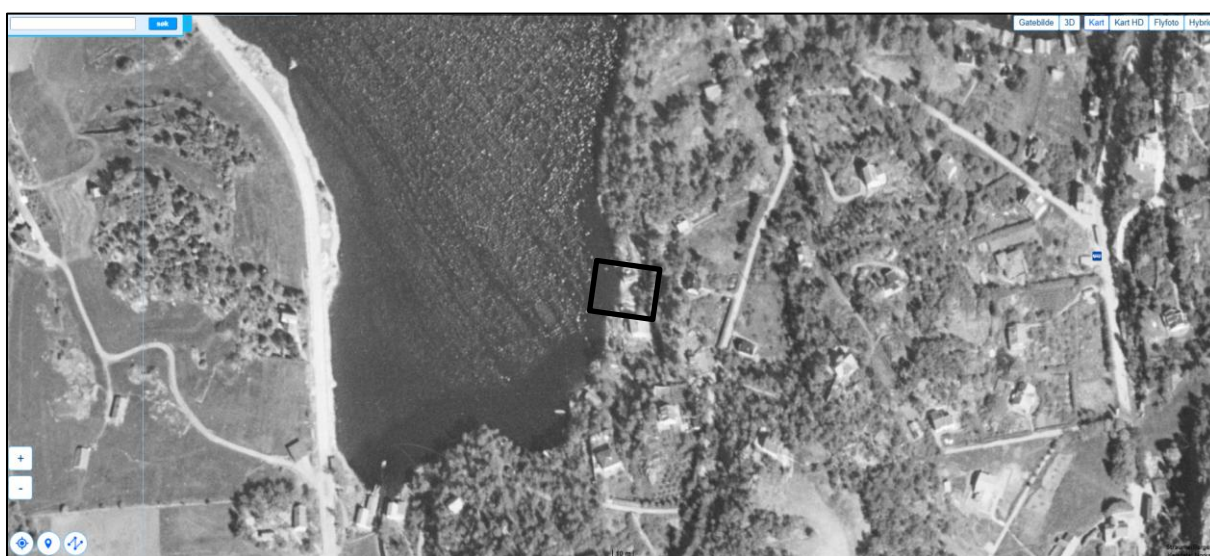
Figur 13: Flyfoto frå 1951. Kartlagt område er innafor svart rektangel. Vertikalfoto: finn.no

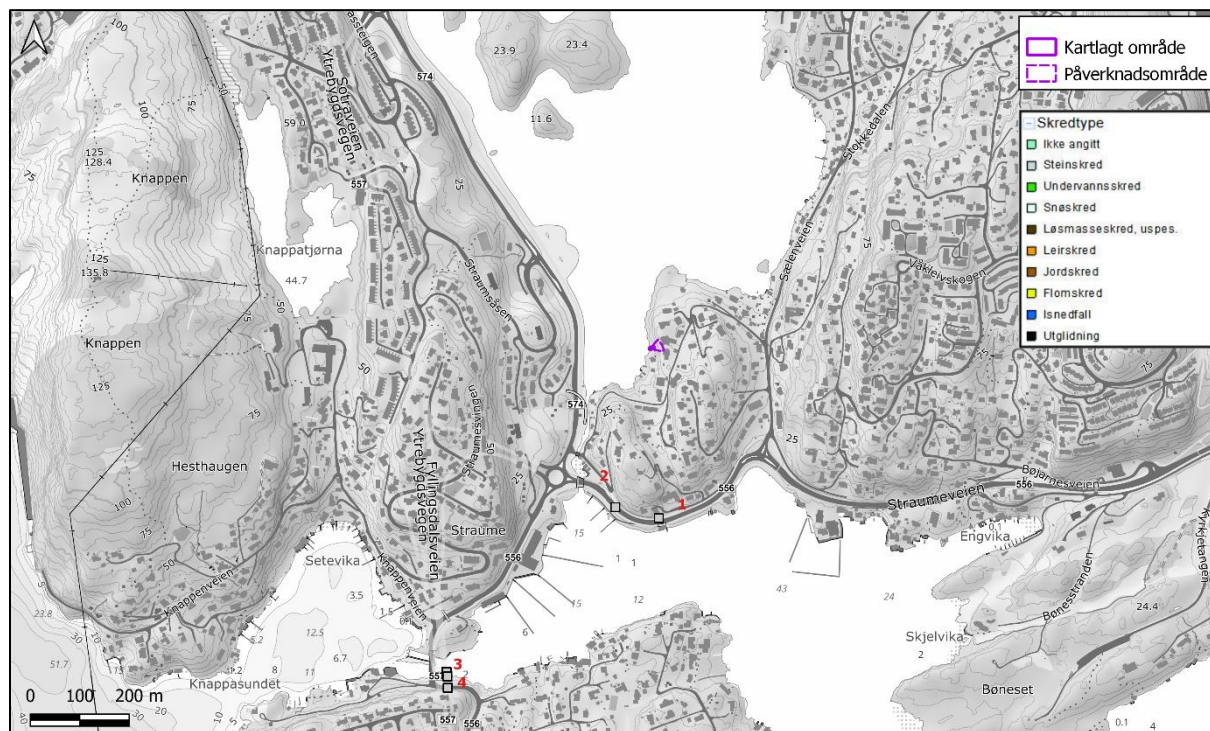
På NVE Atlas finn ein oversikt over skredhendingar i Noreg som er registrert i den nasjonale skreddatabasen. Det er 4 registreringar langs veg sør for dei kartlagde områda; alle steinsprang. Det er informasjon i ei av registreringane, som viser at det er utfall frå skjering. Sidan dei andre registreringane òg ligg langs vegen, er desse tolka å vere utfall frå skjering. Skredhendingane frå område i nærleiken er lista opp i Tabell 2.

Figur 16: Registrerte skredhendingar i nasjonal skreddatabase i og i nærleiken til kartlagt område.
