Notat 415342.2-RIG-NOT-001 REV01

Oppdrag:	Katteskogen Område B	Dato:	13. mai 2013
Emne:	Vurdering av erosjonsfare i bekkeløp (Søra)	Oppdr.nr.:	415342.2
Til:	Katteskogen AS		Bjørn Welde
Kopi:	Block Watne AS		Trond Rønningen
Utarbeidet av:	Anders Ulvestad	Sign.:	<i>Anders Ulvestad</i>
Kontrollert av:	Signe Gurid Hovem	Sign.:	<i>Signe G. Hovem</i>
Godkjent av:	Olav Årbogen	Sign.:	<i>Olav Årbogen</i>
<p>Sammendrag:</p> <p><i>Foreliggende notat er revidert i forbindelse med tilbakemelding fra tredjepartskontrollør samt gjennomføring av befaring langs Søra. Alle endringer i teksten er markert med kursiv samt markering i høyre marg.</i></p> <p><i>I etterkant av revisjon 00 av foreliggende notat har det kommet frem at det er planlagt omfattende tiltak i Søra på den aktuelle strekning. Dersom planlagt erosjonssikring av Søra utføres er det ikke behov for å vurdere erosjonsfare knyttet opp mot etablering av stabiliserende tiltak for området. Foreliggende notat inneholder både revidert innledende vurdering av erosjonsfare i bekkeløpet uten tiltak, samt en kort beskrivelse og henvisning til planlagte tiltak i Søra.</i></p> <p><i>Søra ligger i dalbunn nedenfor kritisk skråning for områdestabil

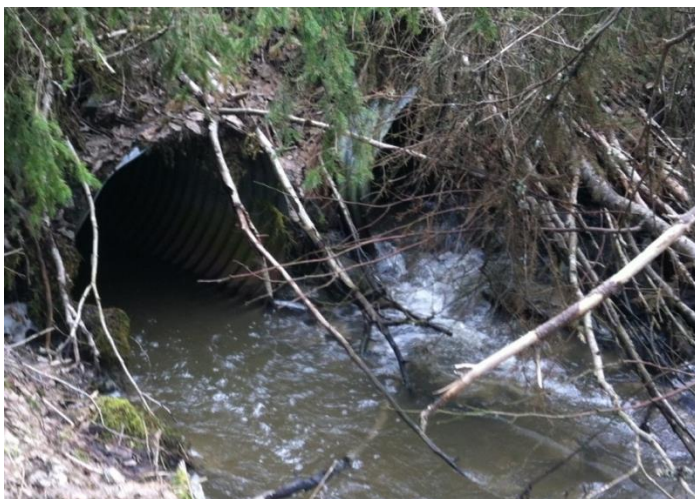
Figur 3-1: Utløp for bekkeløpet i nord

Utløpet i nord er begrenset av en kulvert bestående av to vannrør som vist på Figur 3-1. Dette vil bidra til å styre øvre vannføring i bekkeløpet, i tillegg til eventuelt ytterligere bidrag i tilførselsrør noe lengre syd (Figur 3-2). Overflateavrenning på grunn av nedbør er vurdert som relativt liten med basis i omkringliggende terreng, vegetasjon og antatt infiltrasjonsevne. Dette er dermed av liten interesse i forbindelse med vurdering av erosjonspotensiale gjennom «normaltilstanden» til bekken. I ravinen som strekker seg inn på Kattenskogen området lengst nord ble det observert tørrlagt bekkeløp. Omfanget av vann i dette bekkeløpet virker relativt beskjedent og er trolig knyttet til snøsmelting eventuelt ekstreme nedbørsituasjoner (Figur 3-3). Det ble ikke observert lignende bekkeløp i de resterende ravedalene.

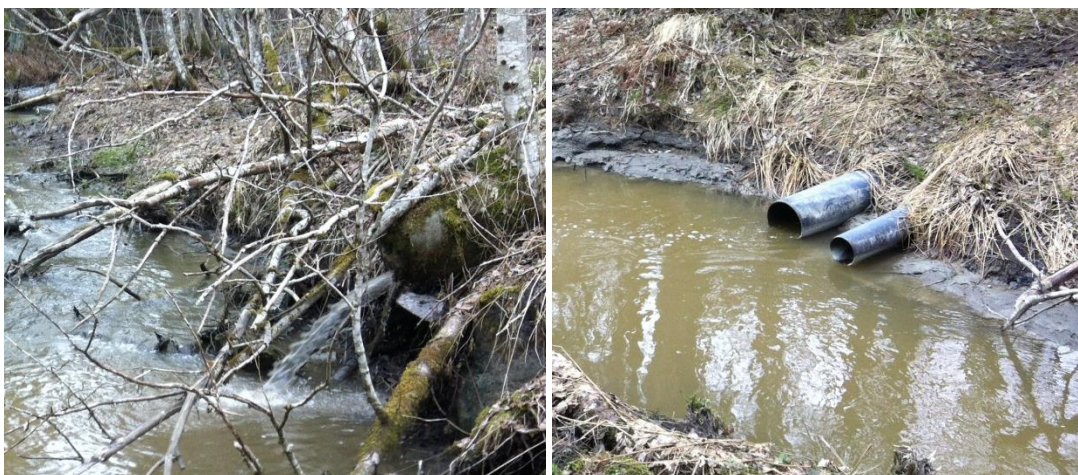
Figur 3-2: Diverse tilførselsrør langs Søra mellom utløp i nord og innløp i sør

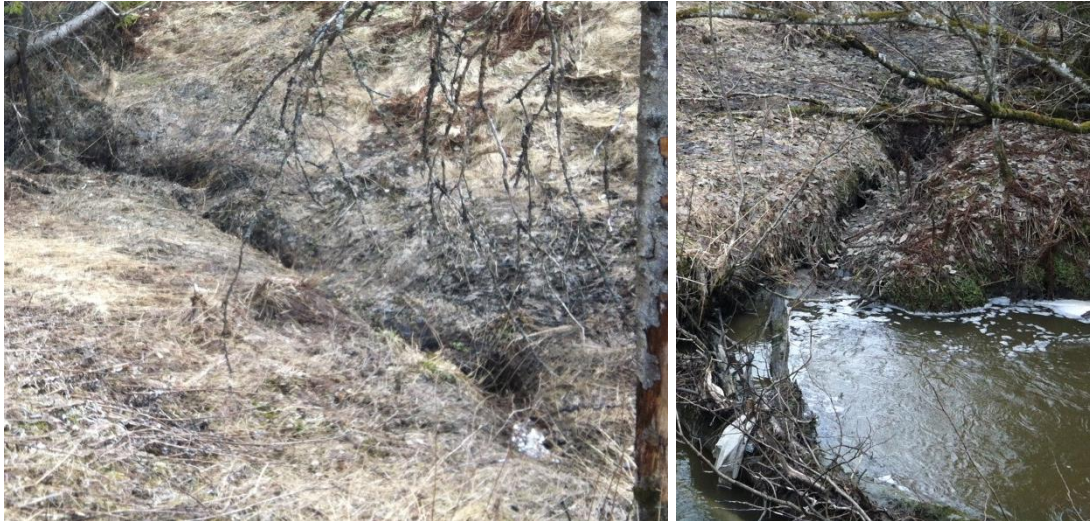
Figur 3-3: Inntørket bekkeløp i største ravinen lengst nord på området

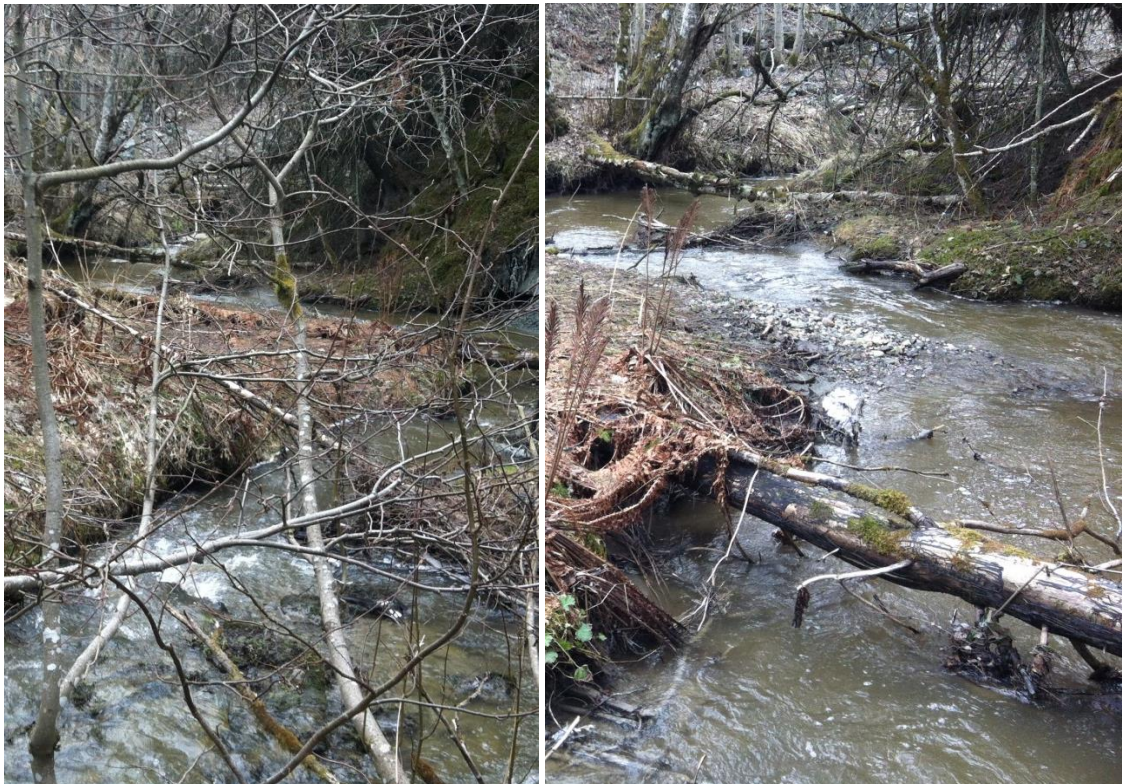
Figur 3-4: Bekkeløpet like ved utløpet i nord

Generelt ble det observert mest turbulent strømming og størst vannhastighet lengst nord i bekkeløpet (ved utløpet, se Figur 3-4). I det Søra runder første terrengforhøyning rett nord for den største ravinen flater terrenget ut og bekken renner roligere videre ned til innløpet. Mellom profil I-I og profil H-H (Figur 1-1) virker det å være jevnest strømming og minst påvirkning på bekkeløp (ingen tegn til tydelig meandrerende bekkeløp). Figur 3-5 viser representativt bekkeløp i området hvor stabiliserende tiltak er planlagt.

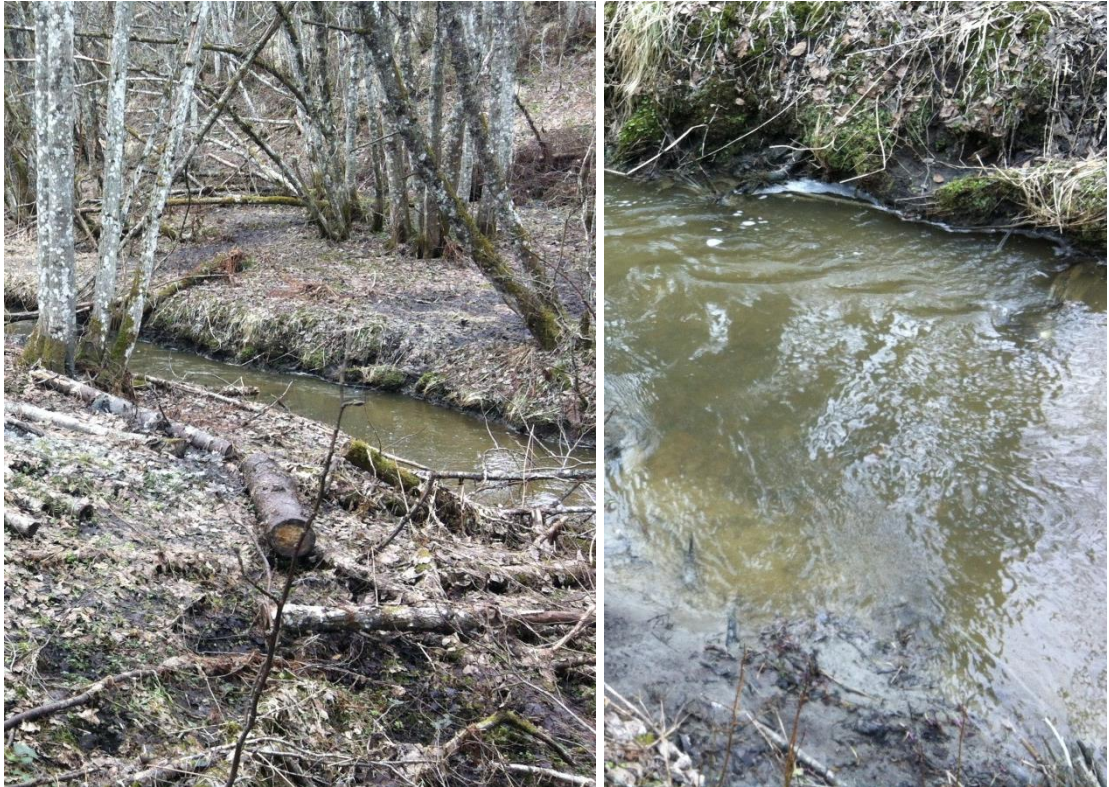
Figur 3-5: Et representativt bilde av bekkeløpet og strømmingen langs områdene hvor det planlegges stabiliserende tiltak

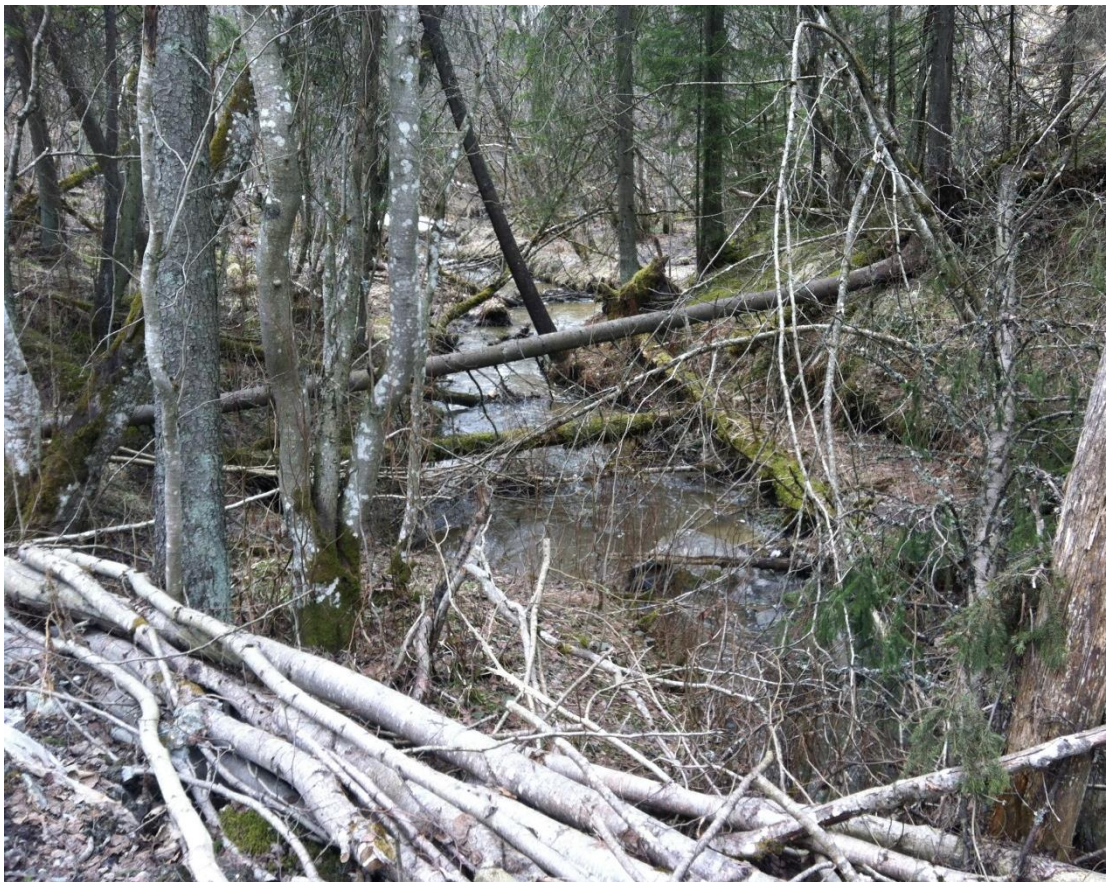
Gjennomgående for hele bekkeløpet er svært uryddig vegetasjon. Deler av bekkeløpet er nærmest utilgjengelig på grunn av veltede trær og overhengende/-liggende vegetasjon (Figur 3-6). I tillegg ble det observert mye gammel vegetasjon, søppel og annen uryddighet i bekkeløpet.

Figur 3-6: Uryddig vegetasjon langs bekkeløp, med overhengende/-liggende vegetasjon, både naturlig og menneskeskapt nedfall

Dersom planlagte tiltak i Søra blir forsinket eller ikke gjennomføres er det ikke vurdert som nødvendig med spesiell erosjonssikring i Søra for å sikre de stabiliserende tiltakene. Det forutsettes dog minimum sikkerhetsavstand på 2,0 m fra motfylling/terrengplanering av skråning til dagens bekkeløp for å ta høyde for eventuell fremtidig sideerosjon. I tillegg forutsettes det opprydning av bekkeløp og tilstøtende vegetasjon for å forhindre eventuell oppdemning og endring av bekkeløp.

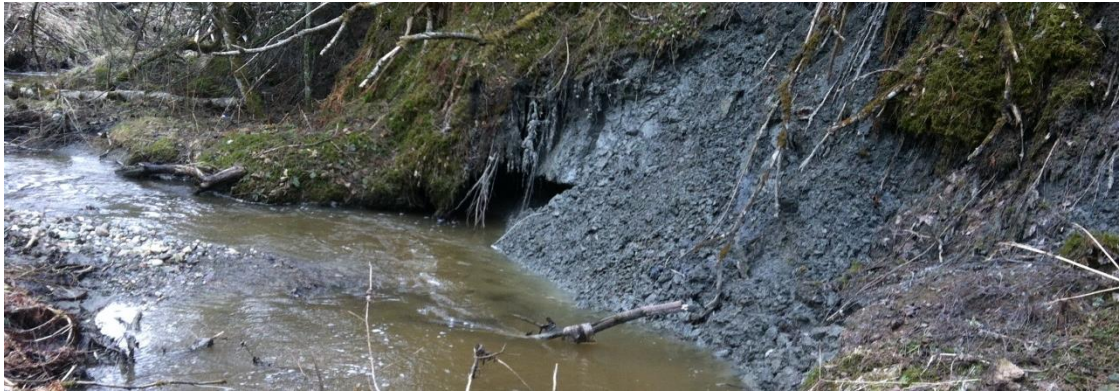
Like ved utløpet i nord har bekken erodert i ytterkanten av en sving inn mot første terrengforhøyning i området. Deler av overflaten på den svært bratte skråningen har rast ut. Det bemerkes videre at en større del av (trolig) svært fast tørrskorpeleire «henger fritt» der hvor bekken har erodert bort underliggende løsmasser, og kan i første omgang forveksles med berg (Figur 3-7). Eventuell videre erosjon her er ikke vurdert å kunne påvirke planlagte stabiliserende tiltak eller utbygging.

Figur 3-7: Mindre overflateglidning like ved utløpet i nord

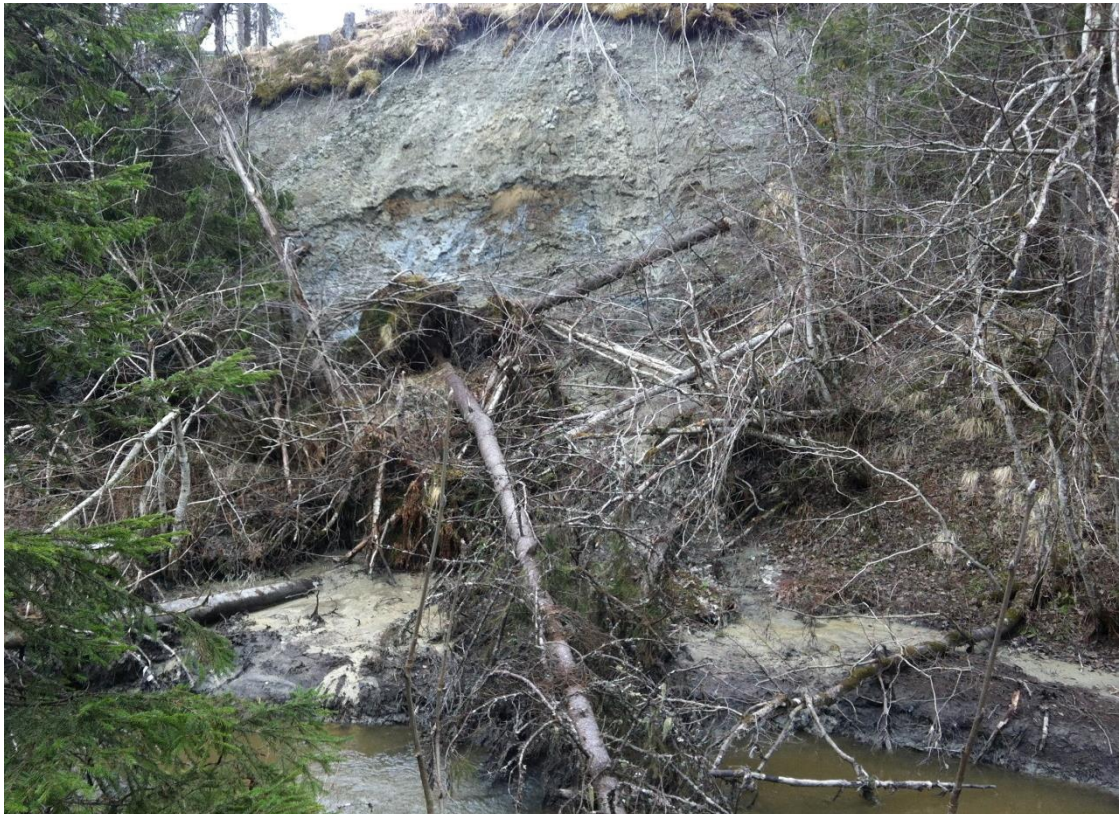
Lengre sør har det forekommet en større overflateglidning (Figur 3-8), i området samsvarende med beregningsprofil H-H (Figur 1-1). Dette er ikke overraskende da originalt terreng stod med svært bratt skråningsvinkel (opp mot 1:1). Det antas derfor at andre faktorer enn bekkeerosjon, som nedbør, fryse- og tineprosesser eller snøsmelting, er utløsende årsak. Konsekvensen av overflateglidningen er oppdemning av tidligere bekkeløp og etablering av nytt bekkeløp mot sør-øst (skissert på Figur 1-1). Ved etablering av stabiliserende tiltak vil skråningshelningen reduseres kraftig og forhindre videre overflateglidning.

Figur 3-8: Overflateglidning i området ved beregningsprofil H-H, med oppdemning av tidligere bekkeløp
