## Detaljregulering Vaskarvika næringsområde i Botngård, Ørland kommune

### Notat

Avklaring av områdeskredfare (kvikkleireskredfare)

Dokumentnr.: 25289-RIG01

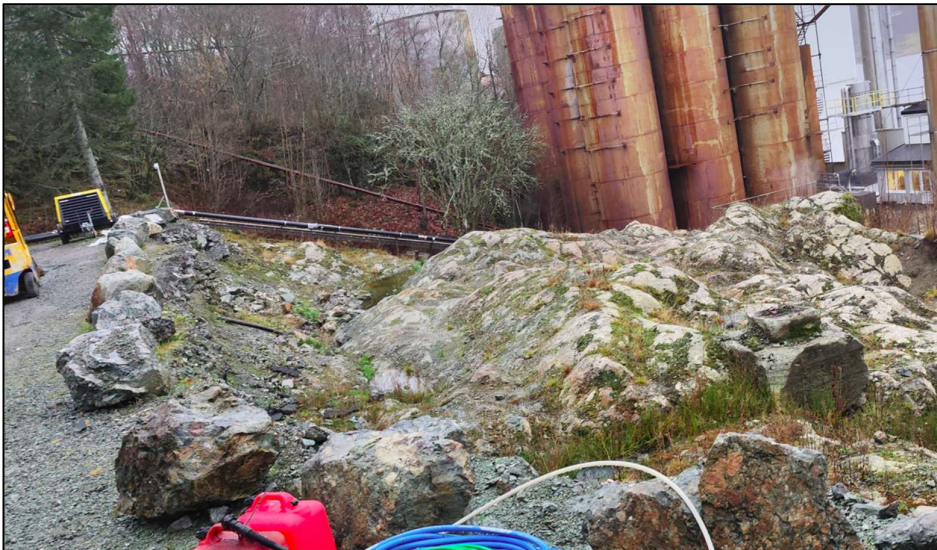
Figur 5: Mottatt bilde som viser fjell i dagen på vestre tankområde.

Ved vestre planlagte tankområde er fjell blottlagt på mesteparten av arealet, se Figur 5.
