Fv. 7080 Skred ved Storenget på Jøa.  
Grunnundersøkelser og geotekniske vurderinger.  
Forslag til utbedringstiltak.

Fv 7080 hp 01, meter 3860, Fosnes kommune

Vd1444A-GEOT-R01

Nr. Vd1444A-GEOT-R01

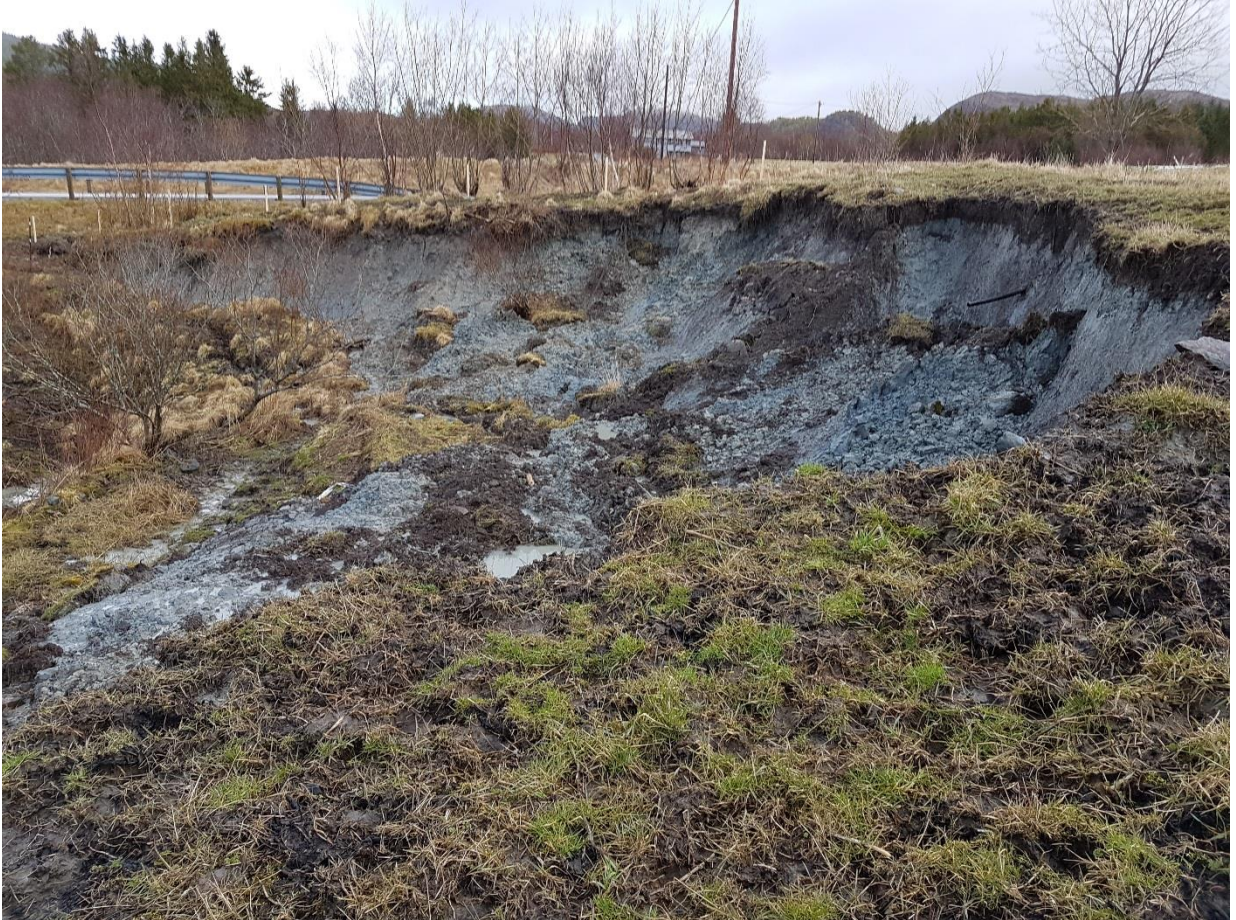
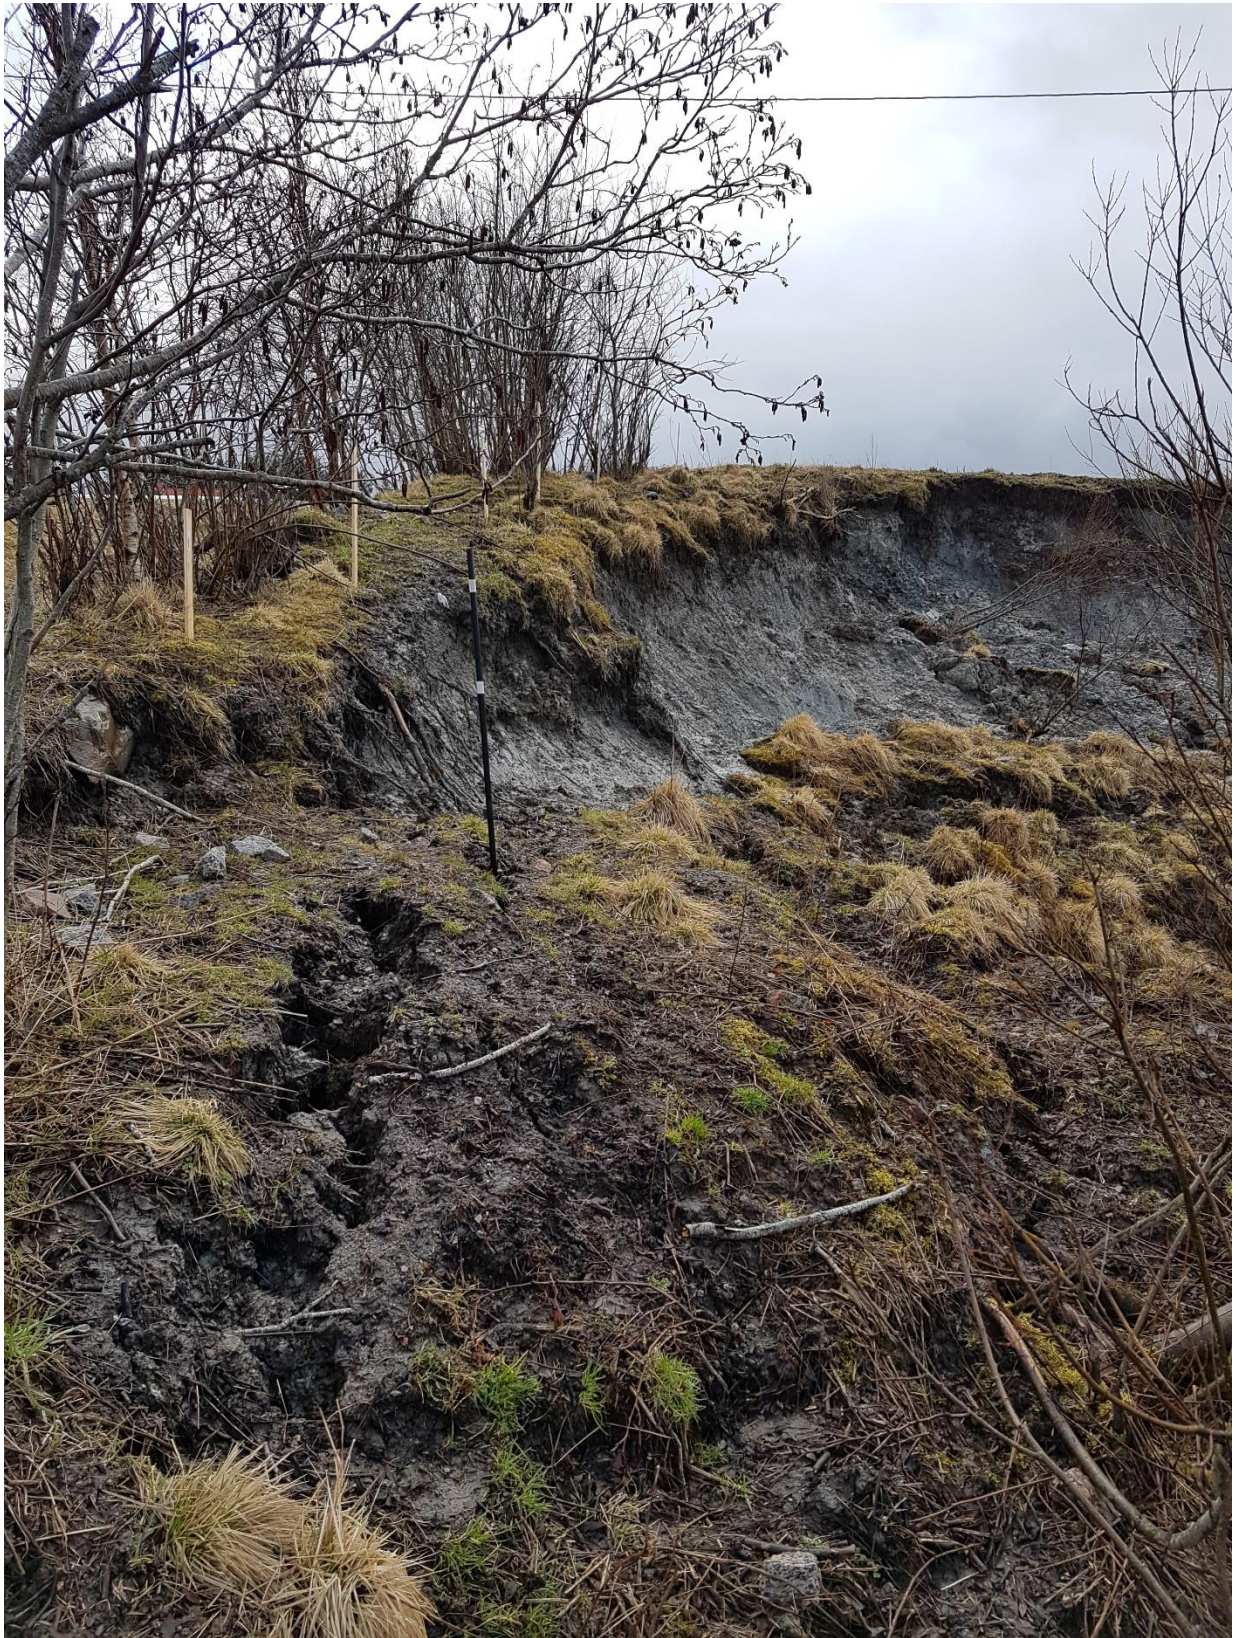
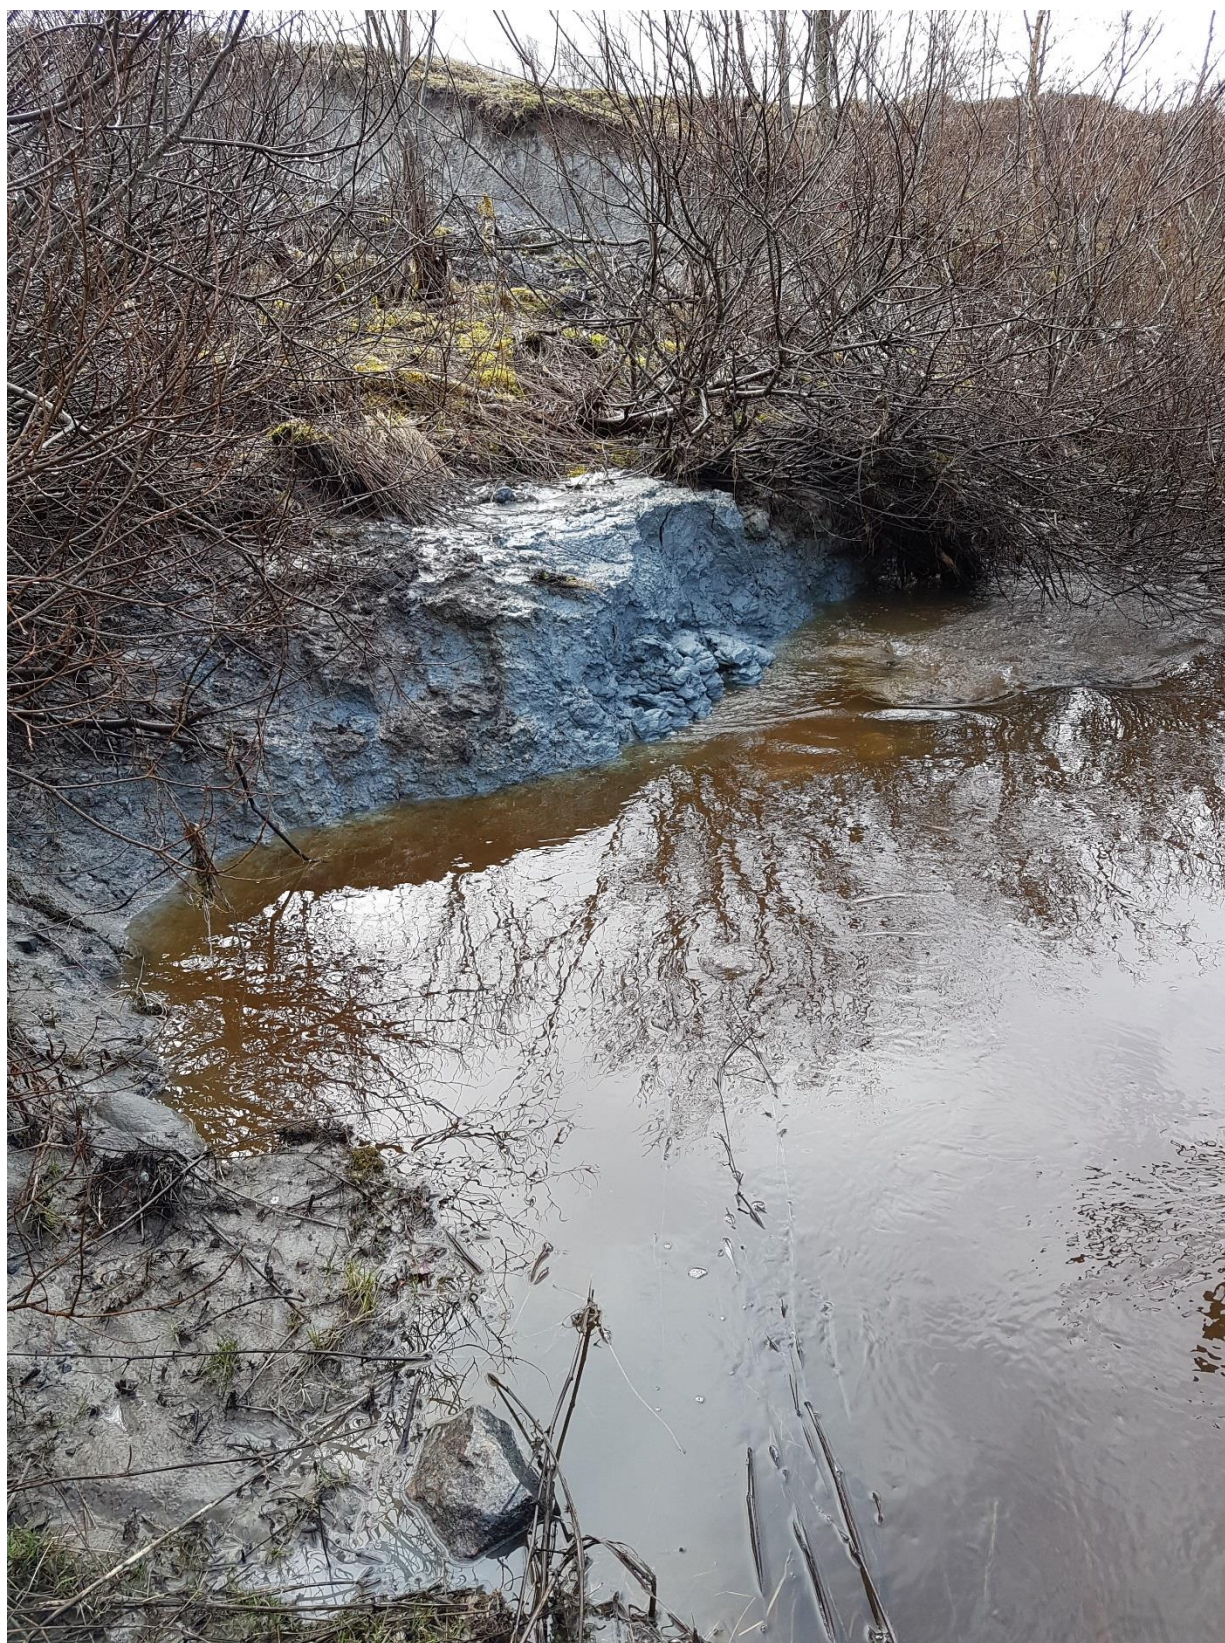
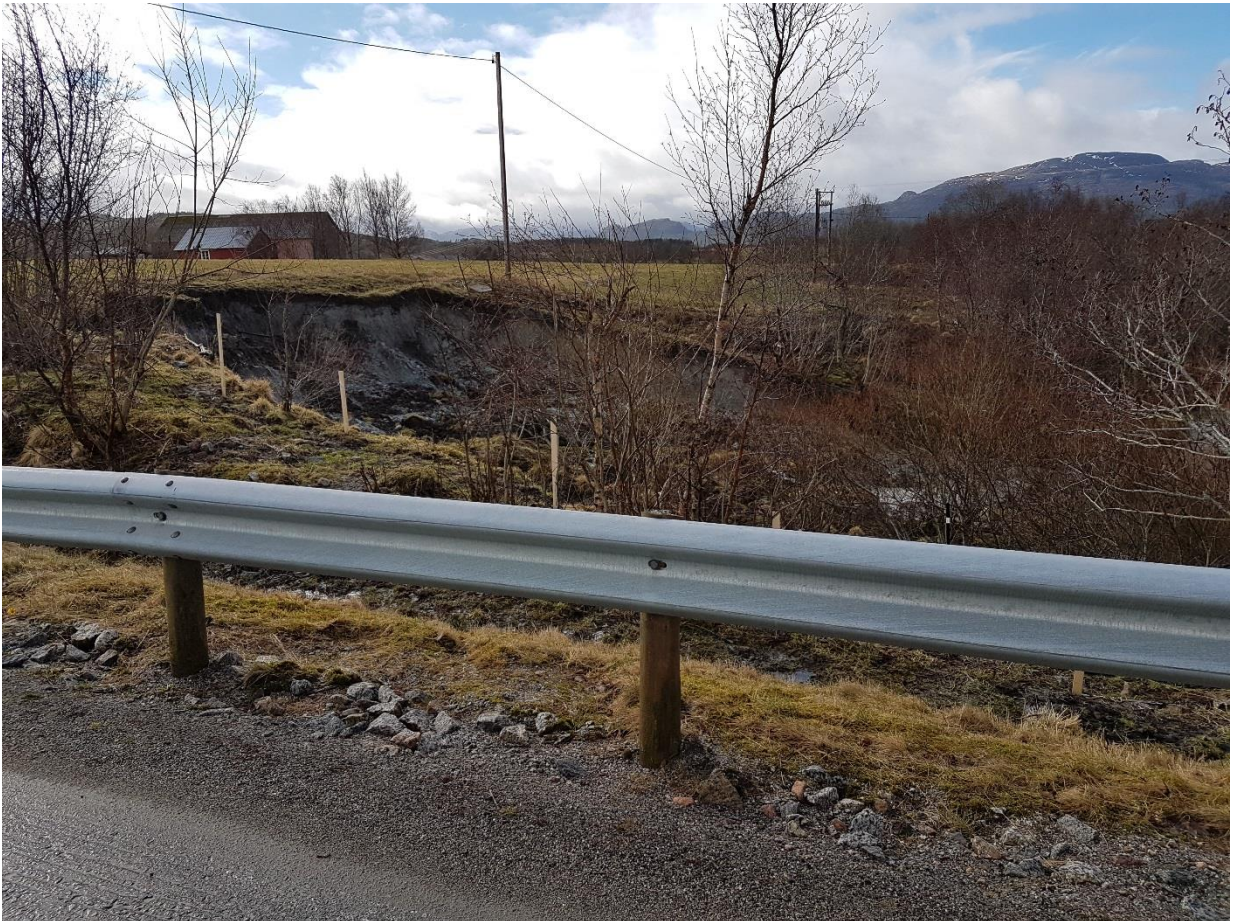
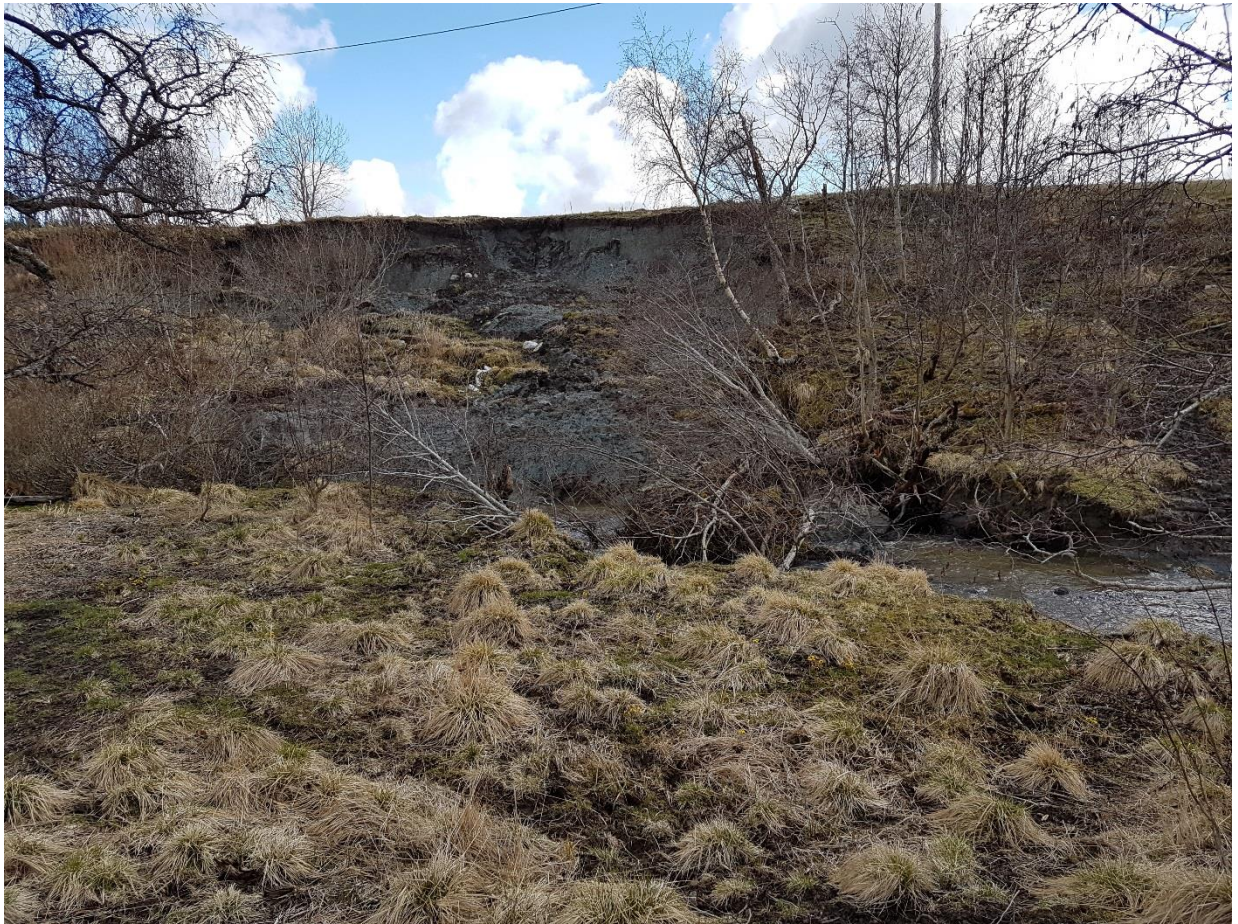
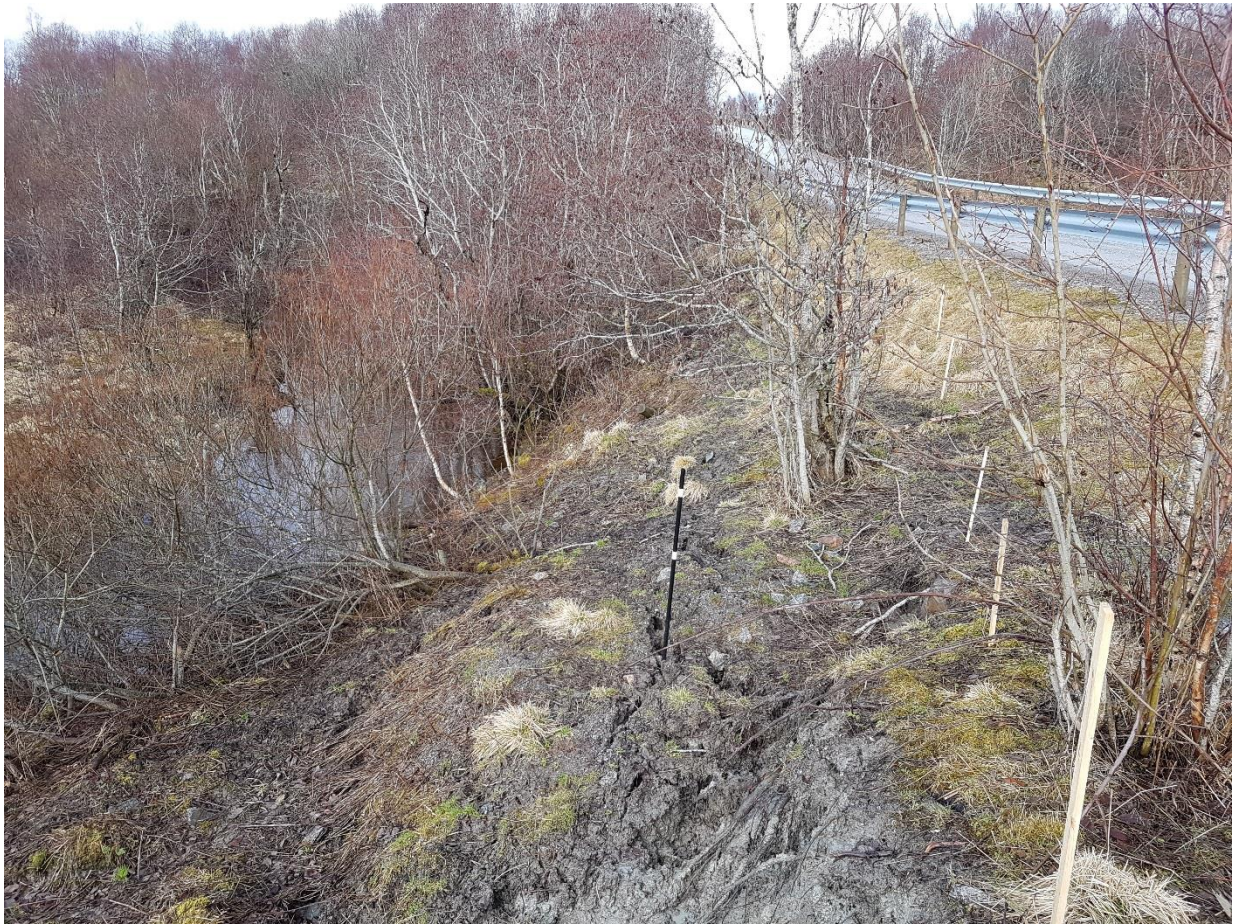
## Bilag 9. Bilder fra befaring

Befaring i området ble utført 10. april. Bilder fra skredet er vist i bilag 9.
