Oppdragsgiver: Strandvegen 8 Eiendom AS  
Oppdragsnavn: Konsekvensutredning områdeplan Sørbyen  
Oppdragsnummer: 649495-01  
Utarbeidet av: Mari Thu Randulff  
Oppdragsleder: Hanne Skeltved  
Dato: 22.09.2025  
Tilgjengelighet: Åpent

# Notat Områdestabilitet

Asplan Viak er engasjert til å vurdere områdestabilitet i forbindelse med planarbeidet med Sørbyen i Tromsø hvor det skal etableres næring, forskning, utdanning, boliger og forretninger.

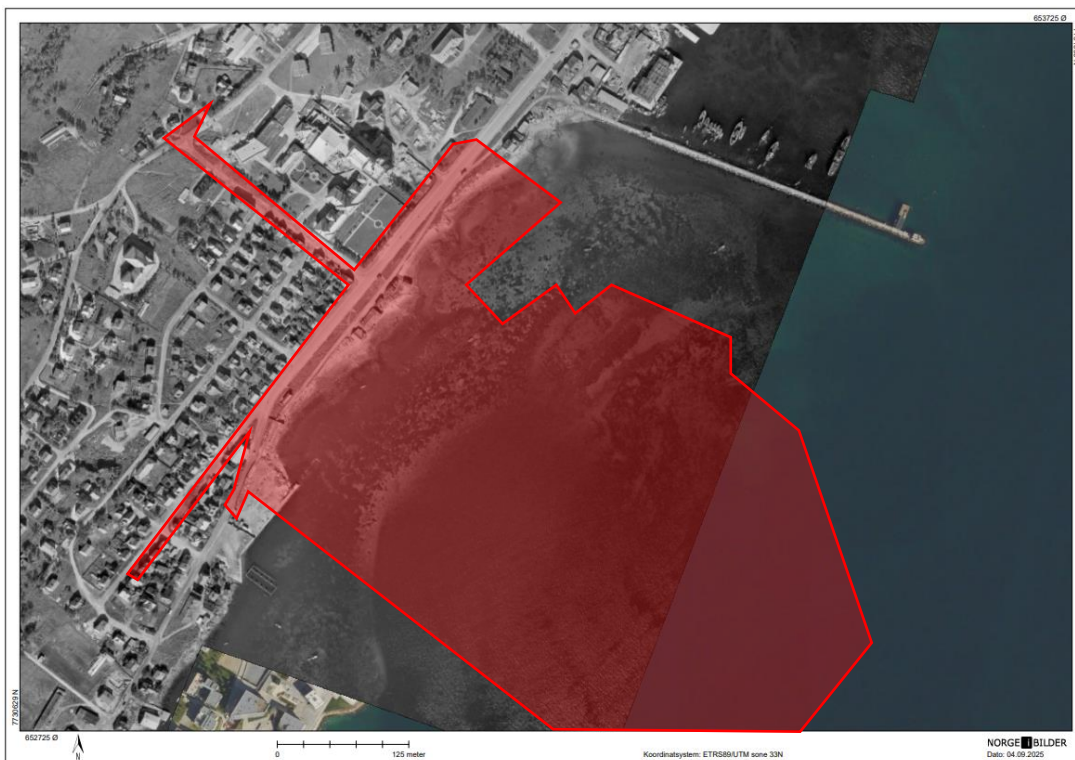
Figur 2-4: Flyfoto fra 1968, hentet fra norgeibilder.no. Planområdet er markert med rødt.

Området sør for Strandvegen er utfylt. Flyfoto fra 1956 viser hvor tidligere sjølinje var (Figur 2-3 til Figur 2-4).

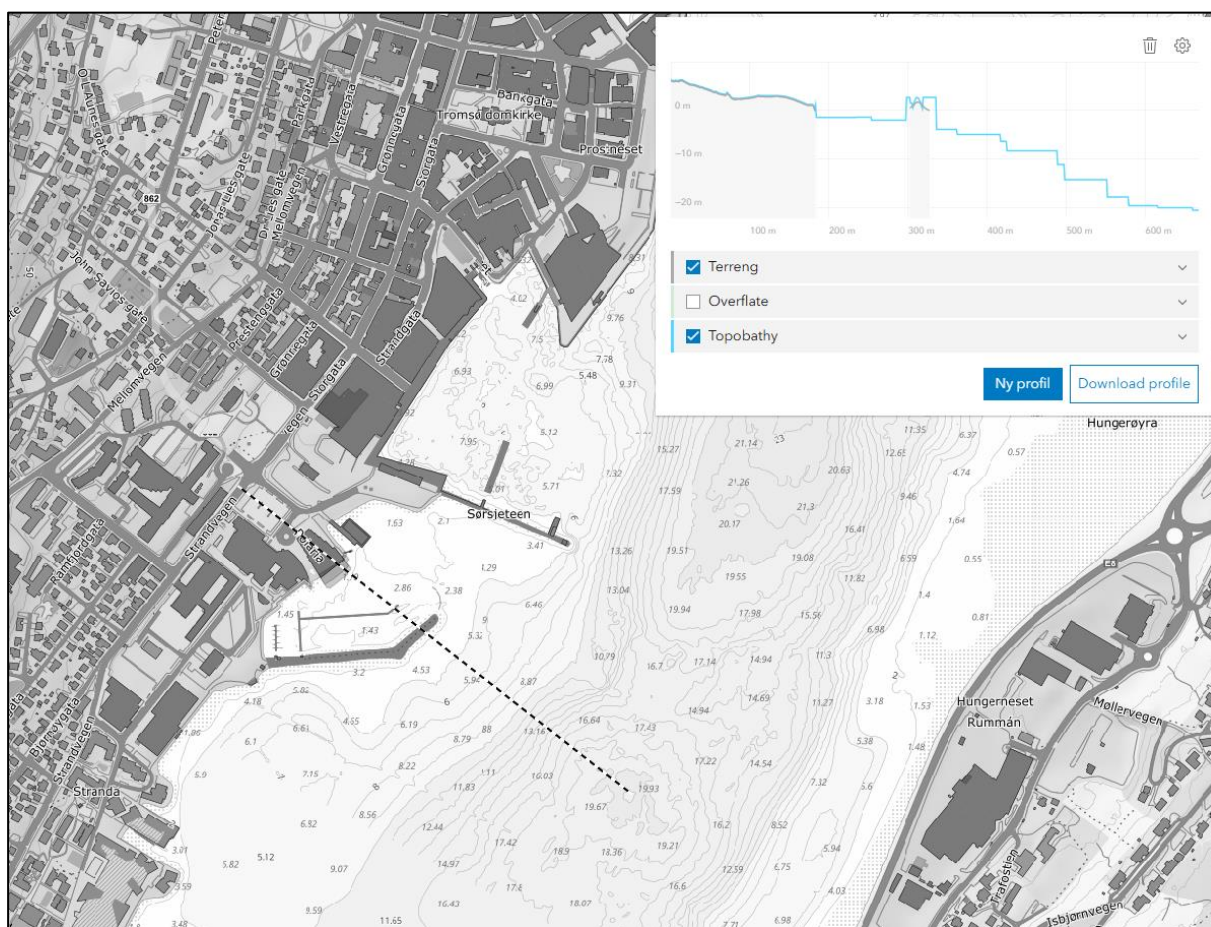
Figur 3-2: Snitt fra nordlig del av planområdet, hentet fra hoydedata.no.

Det er tegnet opp et snitt i sjø for nordlig og sørlig del av planområdet, se Figur 3-2 og Figur 3-3. Snittene viser at skråningshelningen er slakere enn 1:6 fra marbakke (skråningshelningen er slakere enn 1:20). Planområdet ligger dermed ikke innenfor et løснеområde fra sjø.
