# ► Skredfarevurdering for Freim og Ragde

Faresonekartlegging

Sikkerhetsklasse S1, S2 og S3 med og uten skog

Oppdragsnr.: **52309044** Dokumentnr.: **RA-INGGEO-01** Versjon: **J01** Dato: **2024-05-15**

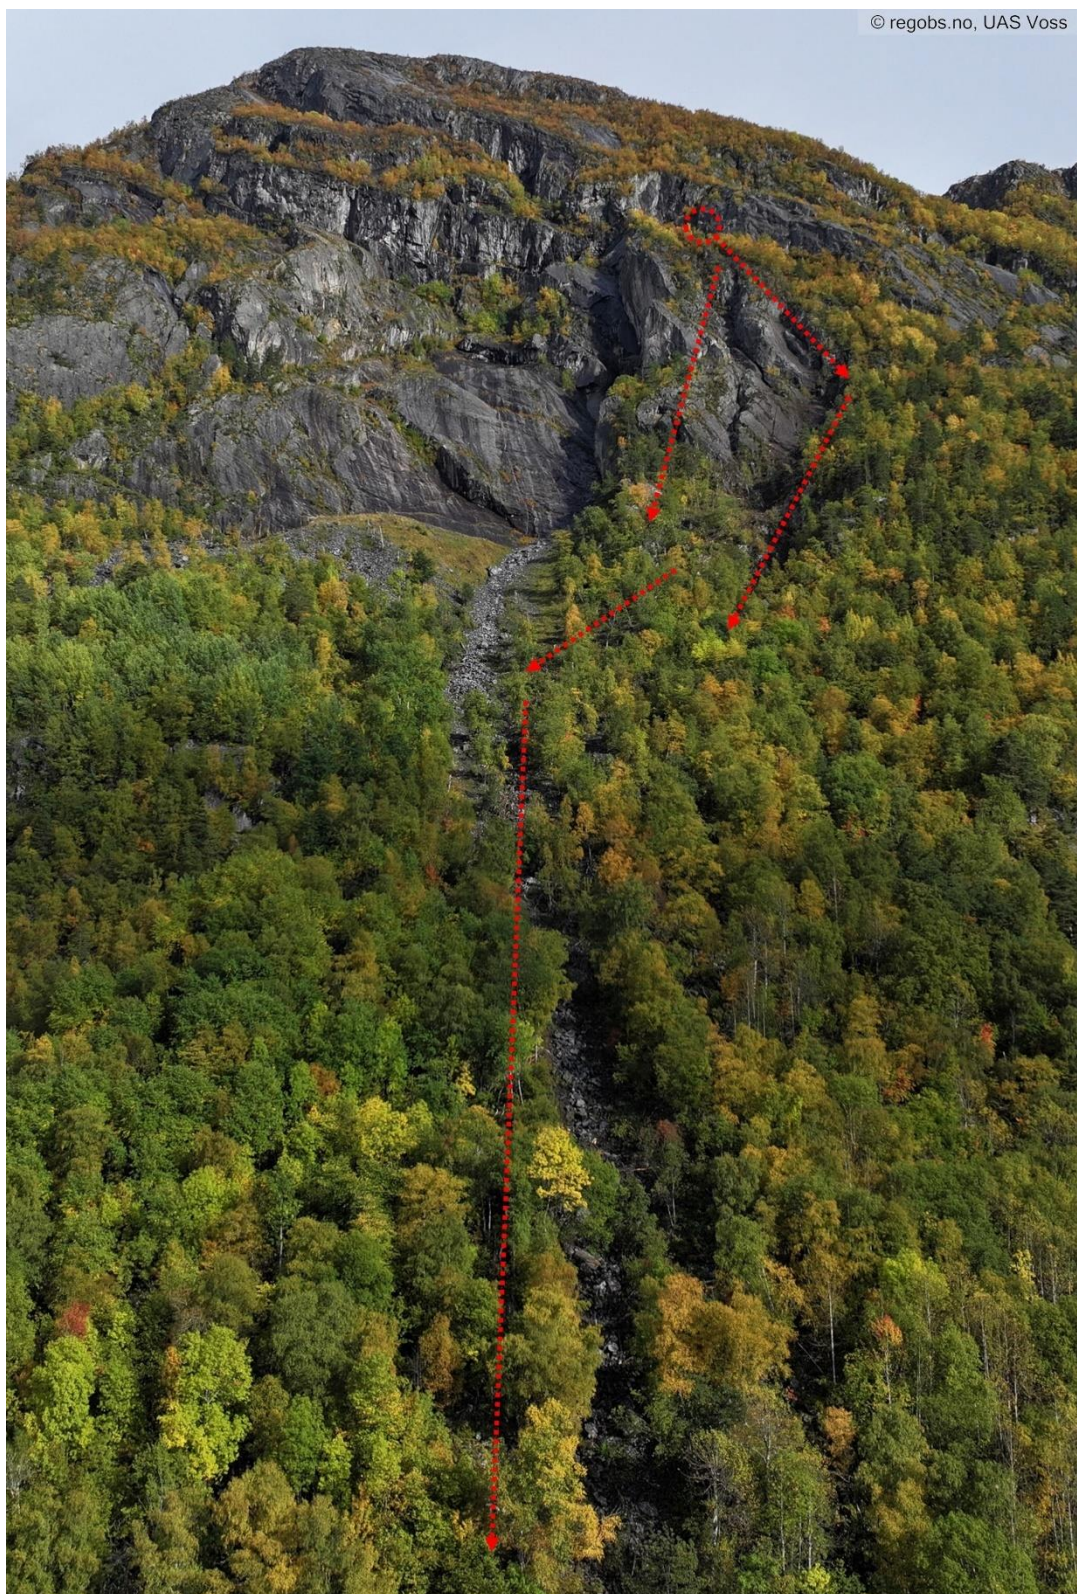
Figur 2-15: Løsneområdet til steinspranget 04.10.2023. Dronefoto tatt av UAS Voss.

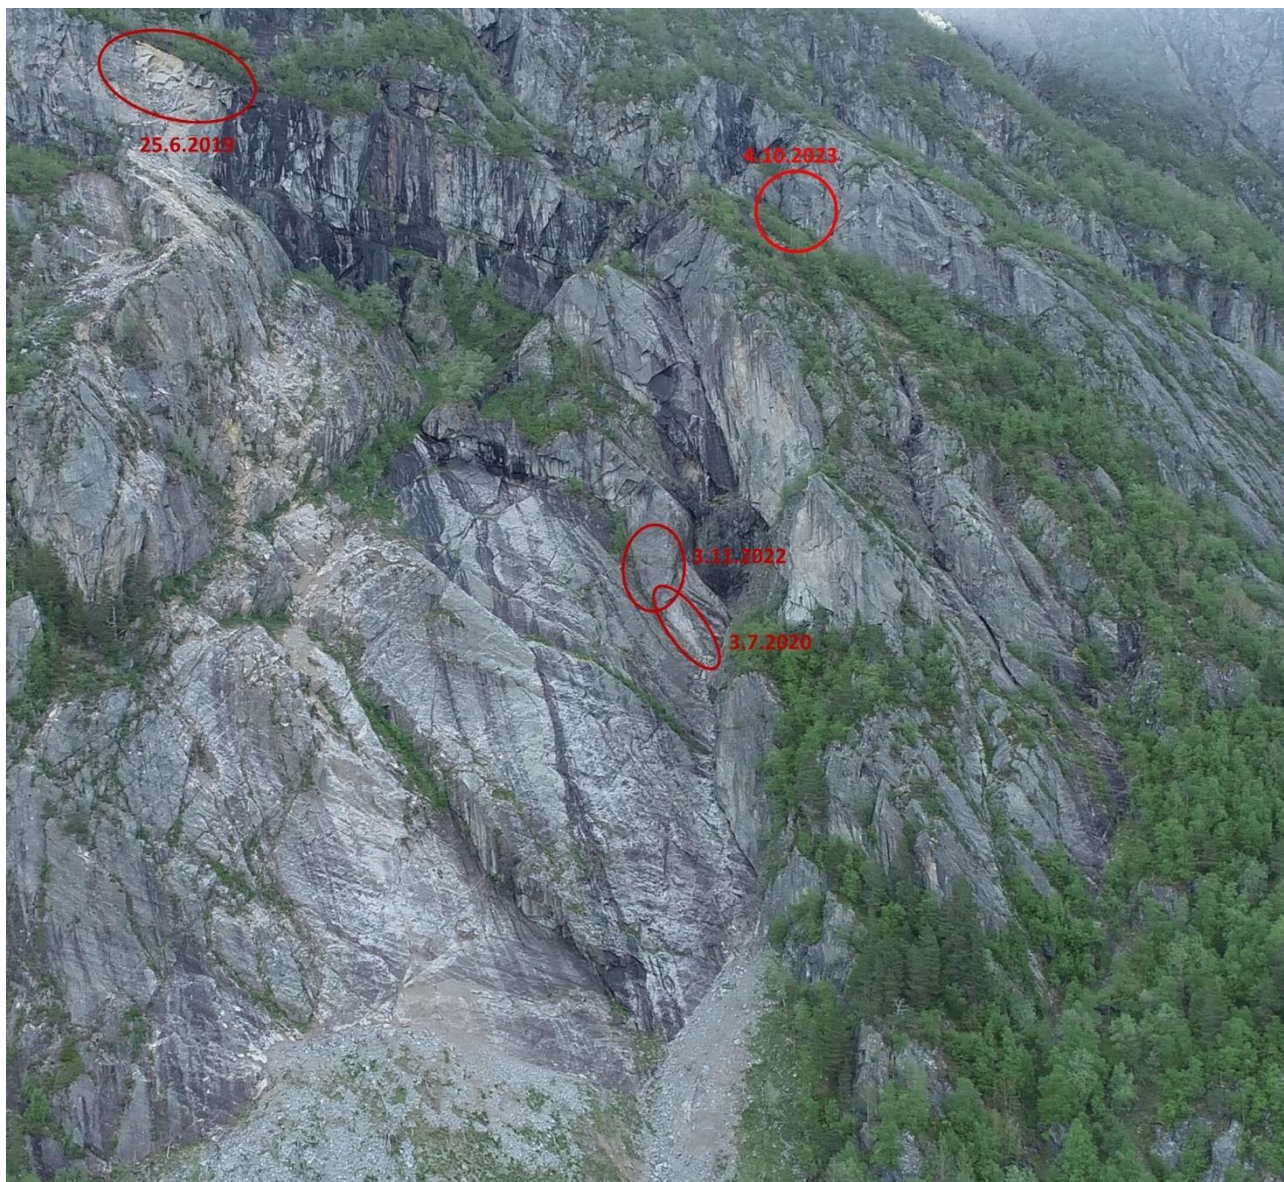
Figur 2-16: Utløp fra steinspranghendelsen 04.10.2023. Foto: Ullensvang kommune.

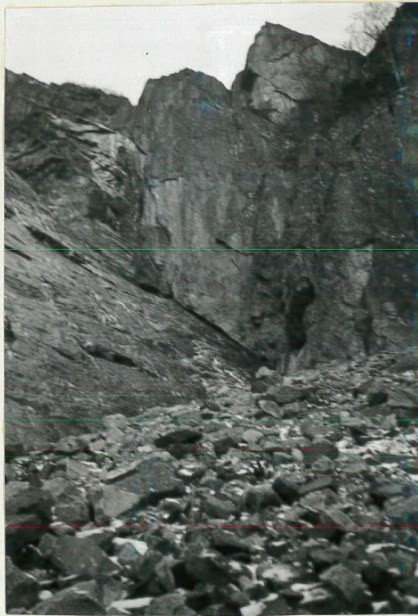
**Fig. 5.** Den sørligste begrensning av svaet med et tydelig utvitret lag parallell sleppeoverflaten. Foto F.J. 29.11.53.

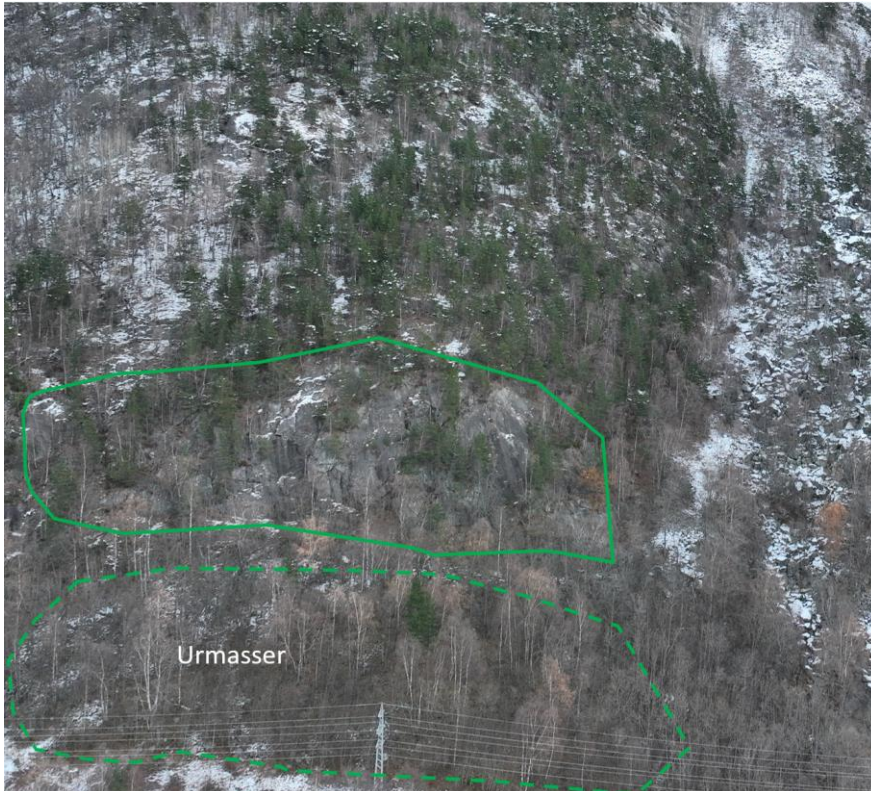
Figur 5-2: Dronefoto som viser løseområde ovenfor mastetrasé og med urmasser nedenfor. Bergmassen er forholdsvis kompetent og grovblokkig, med hovedsakelig 3 sprekkesett. Det er mindre partier i løseområdet som er mer småfallent og avløste blokker.

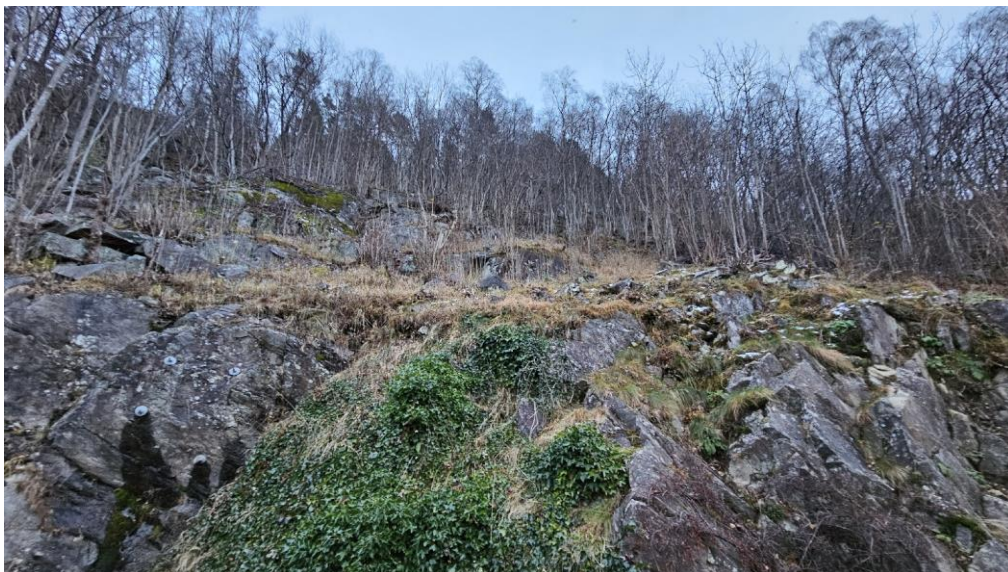
Figur 5-5: Infopunkt 75. Terrenget nedenfor Stp-1 med sporadiske blokker i fjellsiden. Det ble observert boltede blokker oppe i fjellsida. Bergmassen er forholdsvis kompetent med hovedsakelig 3 sprekkesett og noe varierende sprekkeavstand. Noe kortere sprekkeavstand i Stp-1 sammenlignet med Stp-2 og Stp-3.

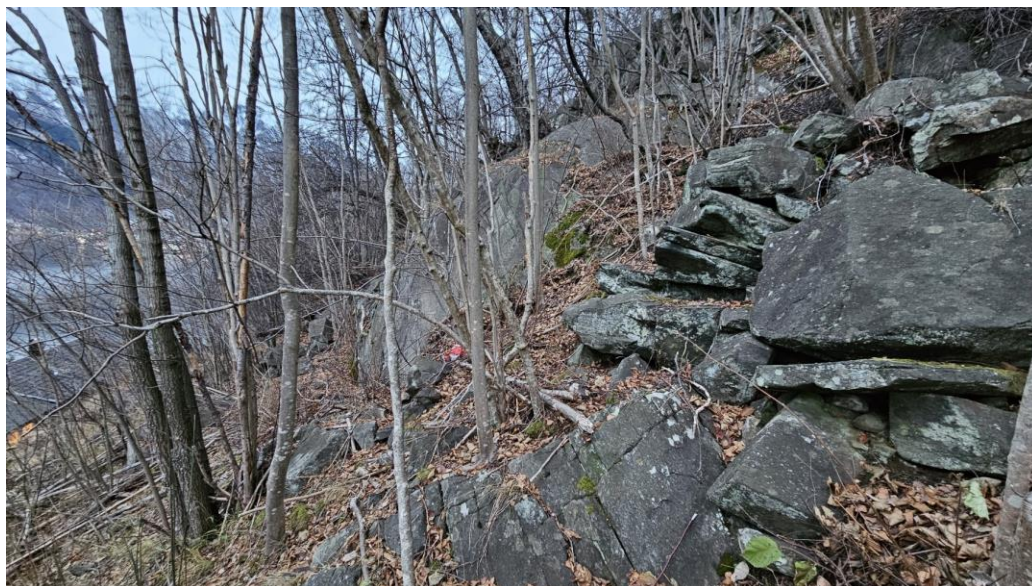
Figur 5-6: Infopunkt 77. Urmasser ovenfor eksisterende bebyggelse ved Skogen.

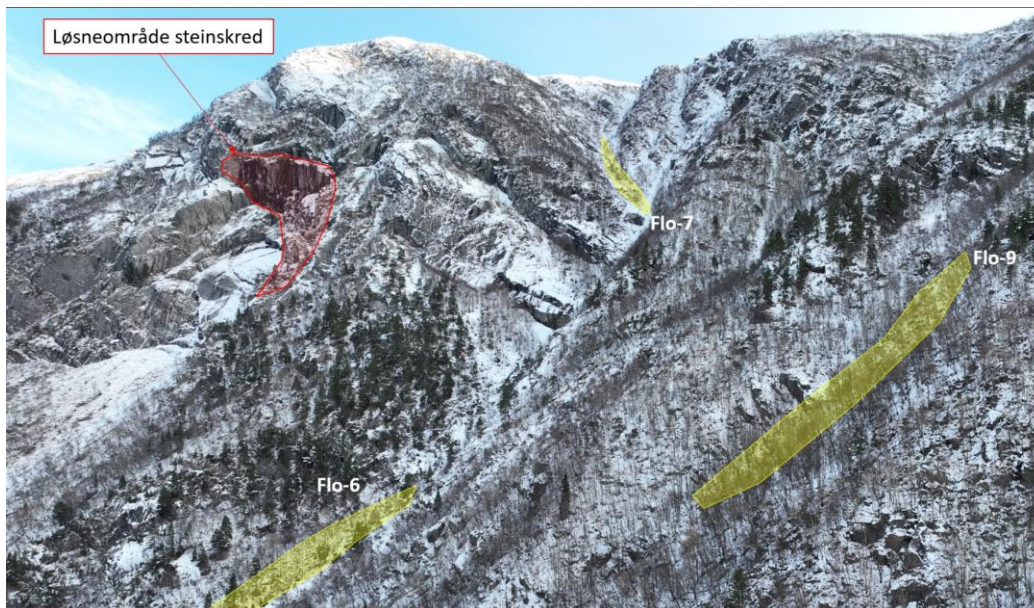
Figur 5-13: Oversiktsbilde over fjellsiden ovenfor Freim sett mot nord, som viser identifiserte løsnakeområder for flomskred (gult) og steinskred (rødt).

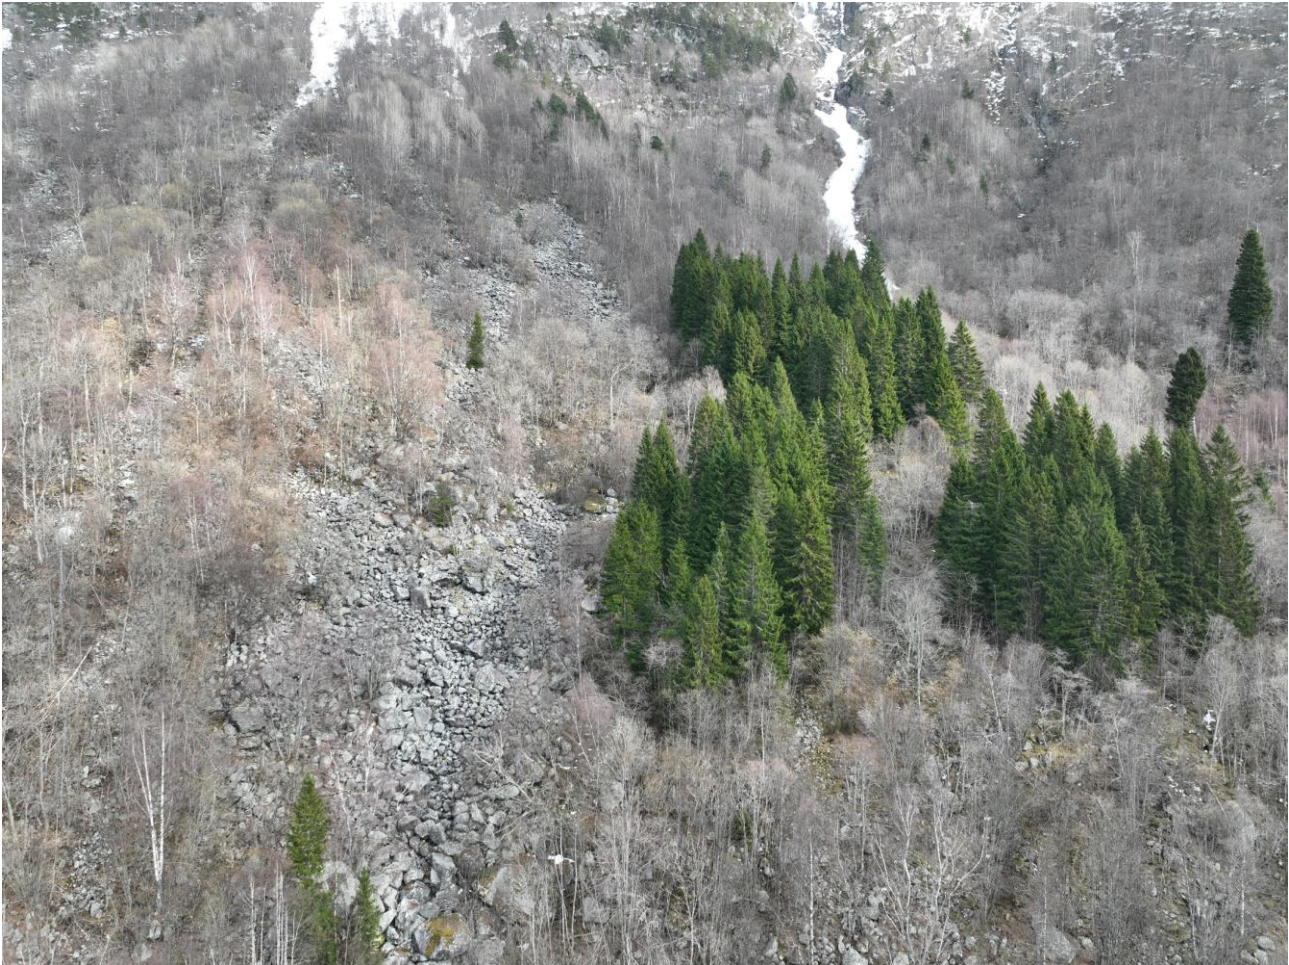
Figur 5-24: Dronefoto som viser ura og snøskredavsetninger nedenfor Slettbakksvæet til venstre og Gudmundsjuvet til høyre. I ura er det observert ferske steinsprangblokker ved ca. kote 210 ovenfor Mjølstølkvitlet.

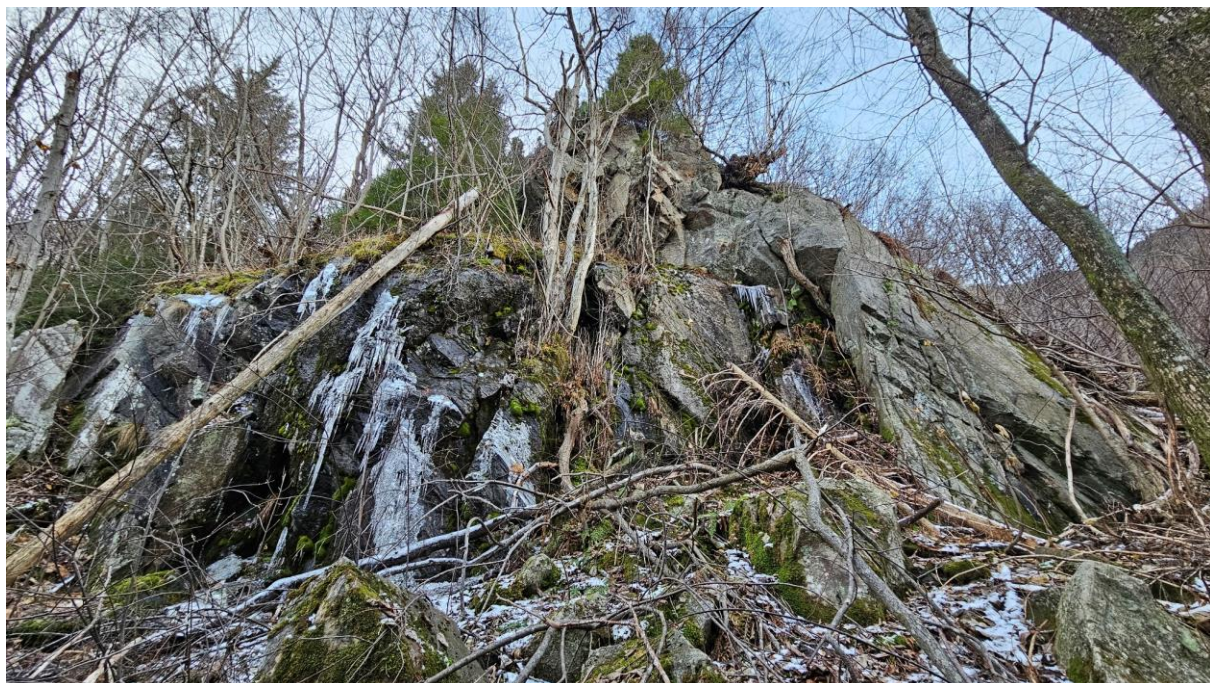
Figur 5-36: Skrenten nedenfor Byrkjehaug ved infopunkt 51. Bergmassen har varierende grad av oppsprekking. Det observeres vann tilstede i skrenten.

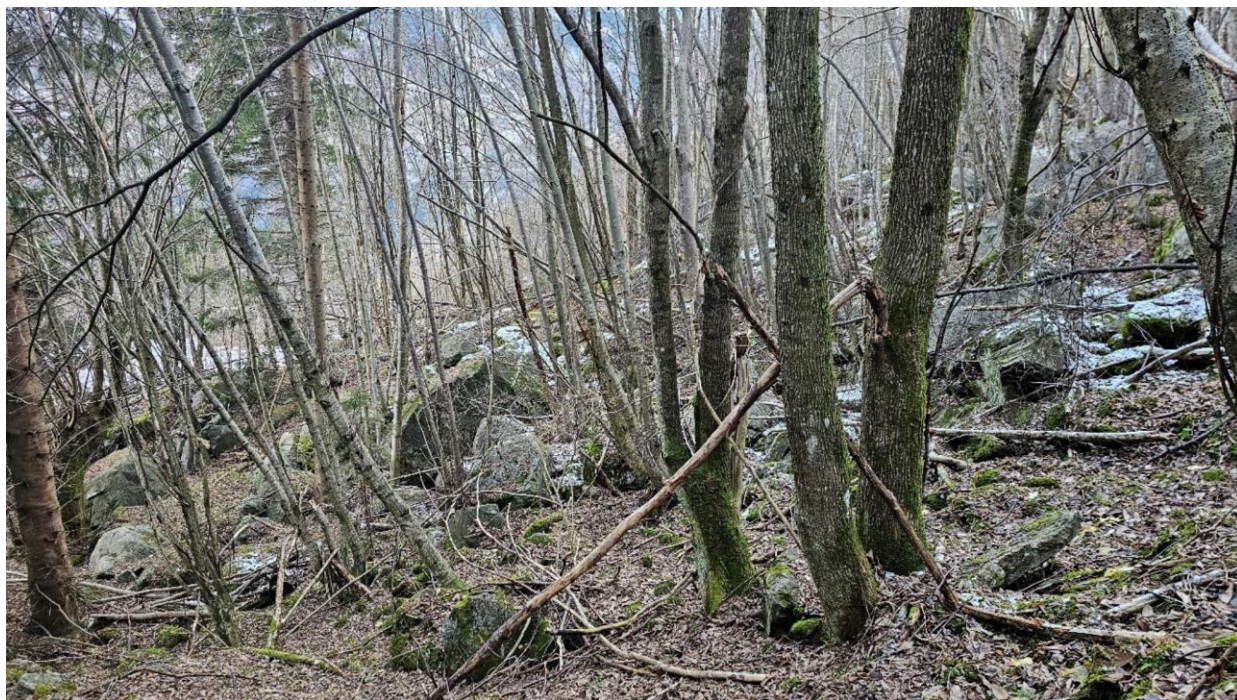
Figur 5-37: Steinsprangavsetninger nedenfor skrenten ved Byrkjehaug ved infopunkt 51.

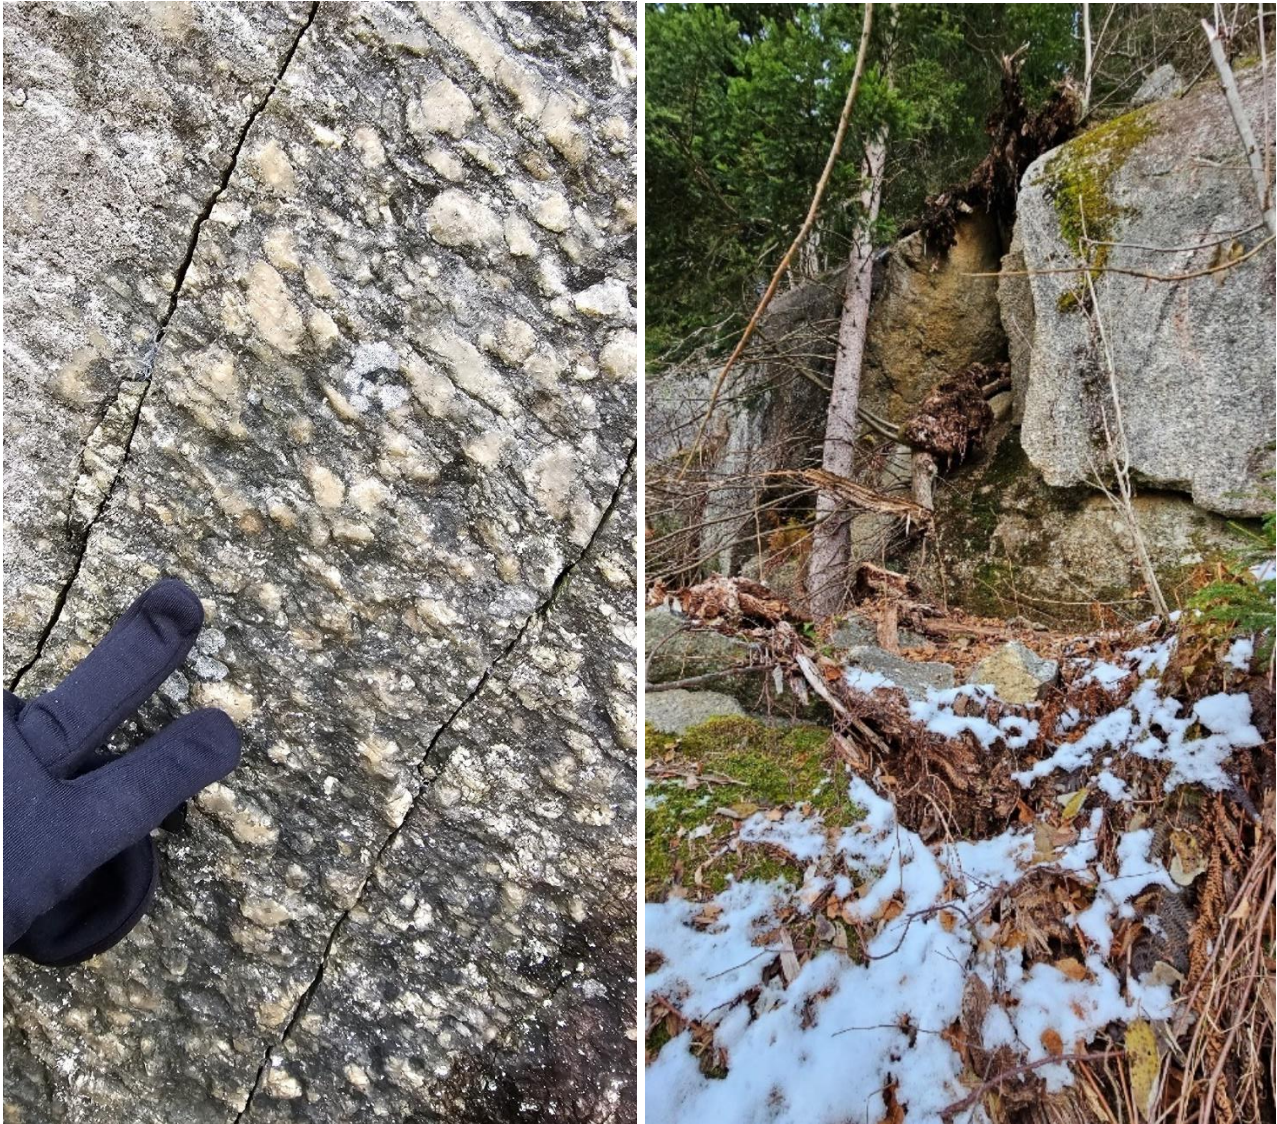
Figur 5-67: Observasjon av bergmasse ved infopunkt 13.

| Infopunkt | Kommentar |
|---|---|
| 13 | grovblokkig. stor sprekkeavstand på 0,5-2m. 2-3 sprekkesett. grovkornet. granittisk gneis. Ikke boltesikret. hyllete terreng. blokker på hyllene |

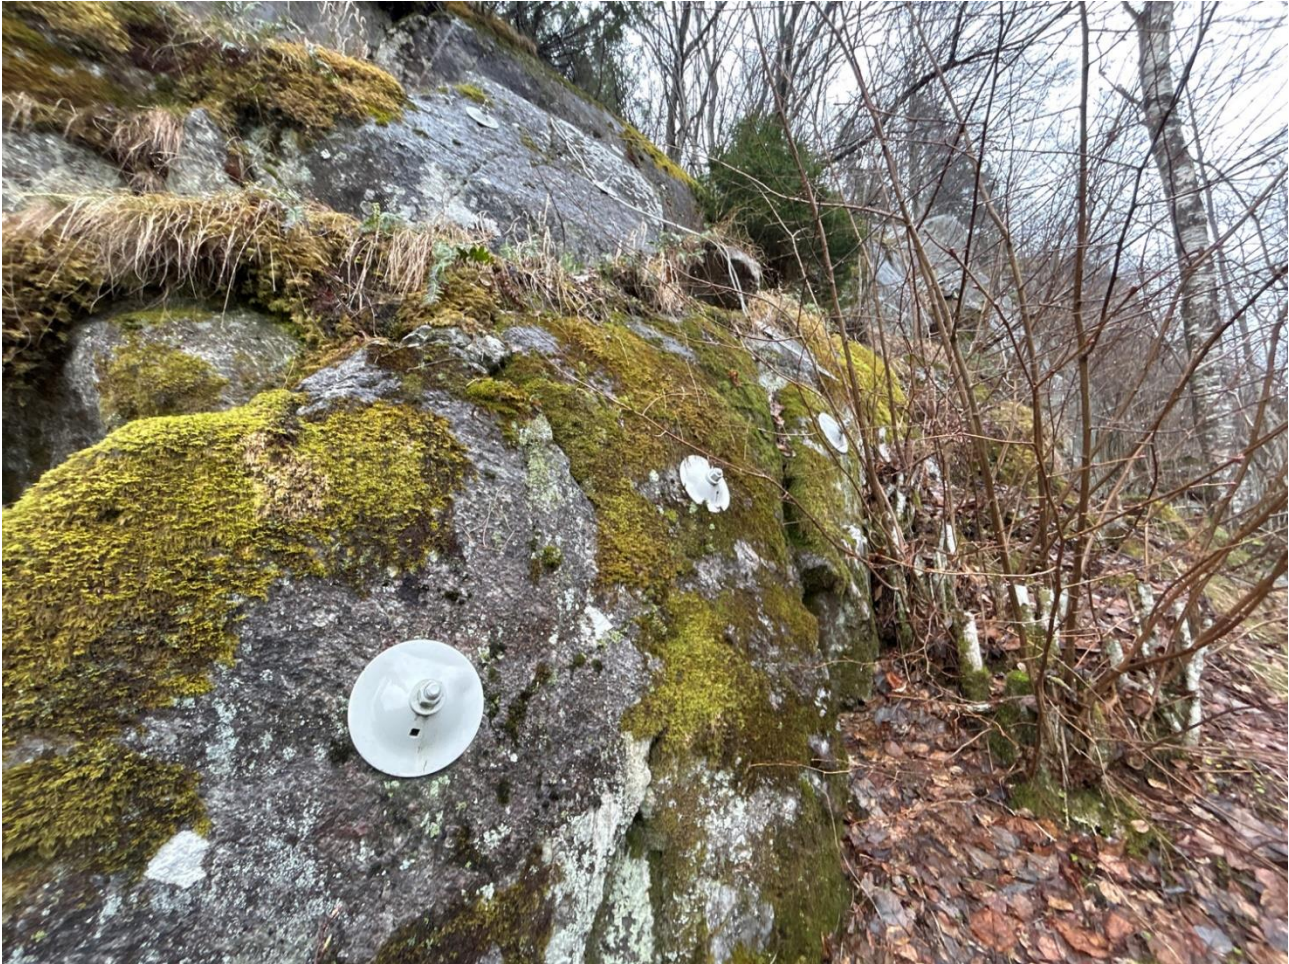
Figur 5-72: Boltesikret objekt ovenfor Ragdevegen 151 – 167.

Ovenfor Ragdevegen 151-167 ble det i løpet av høsten 2019 utført omfattende sikringsarbeider i bergskrentene ovenfor boligfeltet, nord-vest for Bjørnskarane. Sikringsarbeidet ble gjennomført av Sartor Maskin AS og sluttrapport for sikringsarbeidene ble skrevet av Norconsult Norge AS i 2020 [14]. Det ble sikret ved totalt 43 lokaliteter, hvor tiltakene besto av fjerning av løse blokker og trær, sikring med bolter (105 stk.), bergbånd (93 m) og wirenett (24 m<sup>2</sup>). Oversikt over hvor det er utført sikring er vist i Figur 2-38. Det legges til grunn i foreliggende skredfarevurdering at installert sikring har full kapasitet, og at anbefalt vedlikeholdsplan med inspeksjon hvert 20 år utføres for at faresonene skal være gyldige [14]. Dronefoto av sikringsområdet er vist i kapittel 5.1.3.

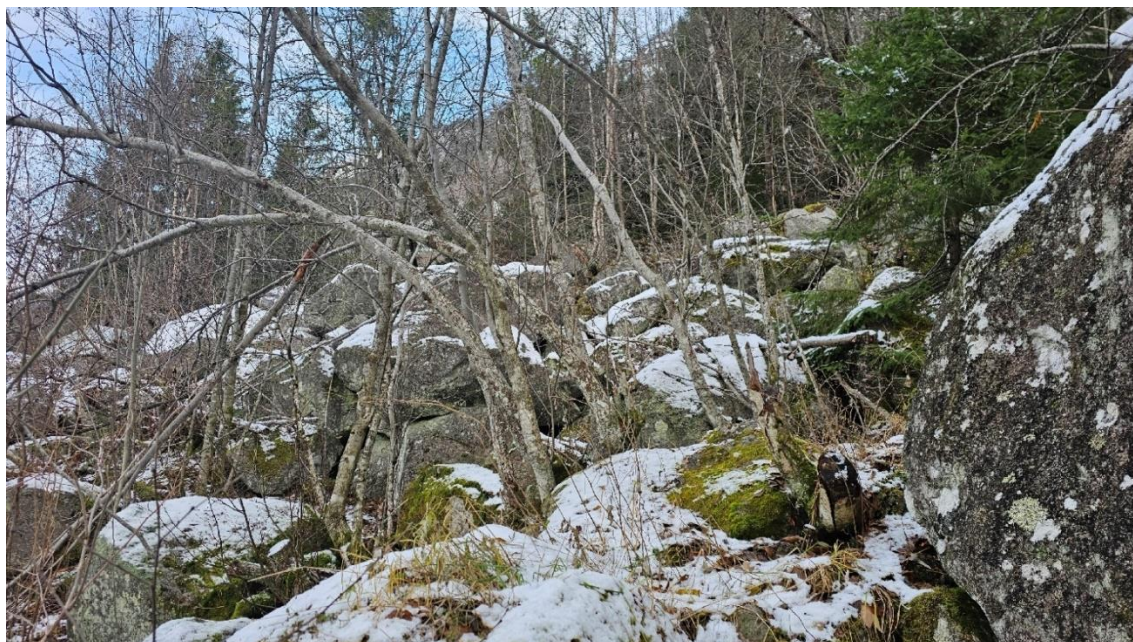
Figur 5-73: Tett med blokker ved infopunkt 23, ovenfor Ragdelia 4 – 6.

I den tette granskogen ovenfor Ragde, mellom Brunnhaug og Freimselva er det observert spredte blokker og til dels urmasser (Figur 5-73 til Figur 5-78). Blokkene har varierende størrelser fra helt ned mot 0,5 kubikk og opptil 10 kubikk. Blokkene er lite mosebegrødd, men det er ikke observert ferske skader på skogen som følge av tidligere steinsprang i området. Lengre opp mellom kote 300 - 330 ble det også observert tett skog og mye urmasser som var mosebelagt, og det ble ikke observert tegn til fersk skredaktivitet. Bergmassen var oppsprukket med noe avløst berg vist i Figur 5-79.

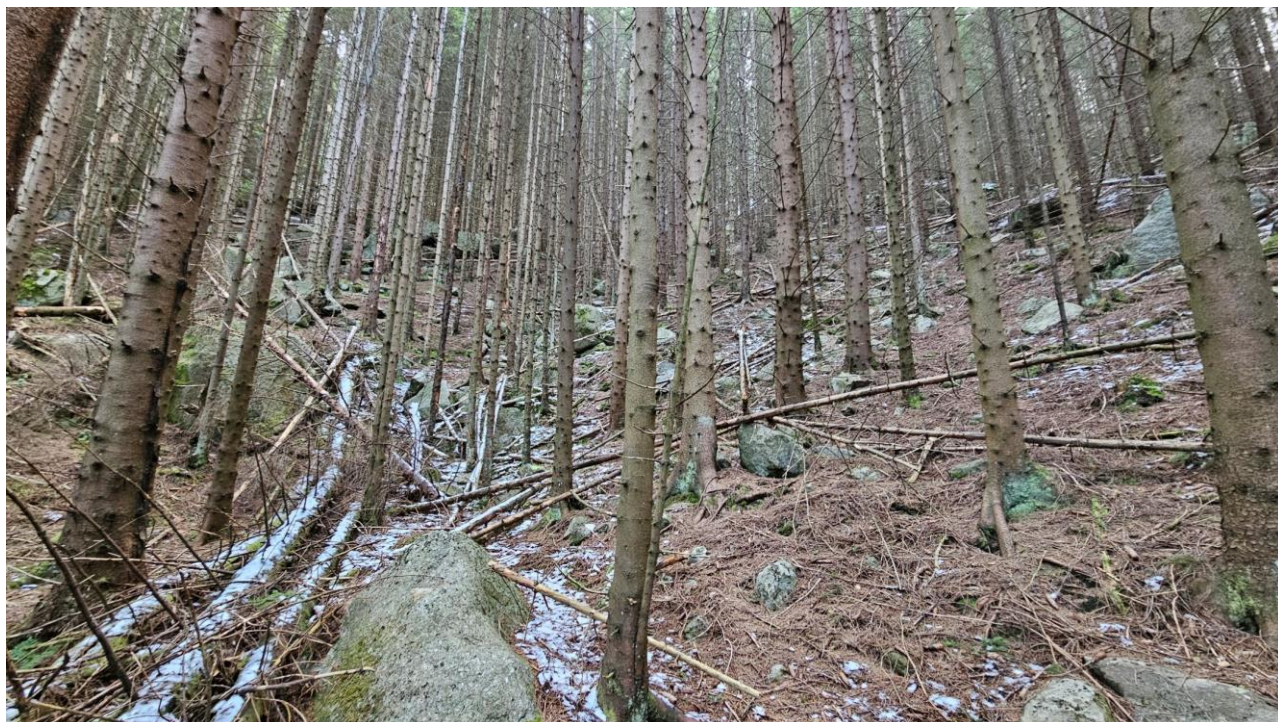
Figur 5-77: Spredte blokker i tett granskogsplantefelt ved infopunkt 28. Ingen observerte skader på stammer.
