**Vurdering av  
områdestabilitet for  
tomannsboliger på  
Hommersåk i Sandnes  
kommune**

Sunnfjord Geo Center

| 2025-02-071 | GT-H30-M03-01 | 01R | Vurdering av områdestabilitet for tomannsboliger på Hommersåk i Sandnes kommune | |

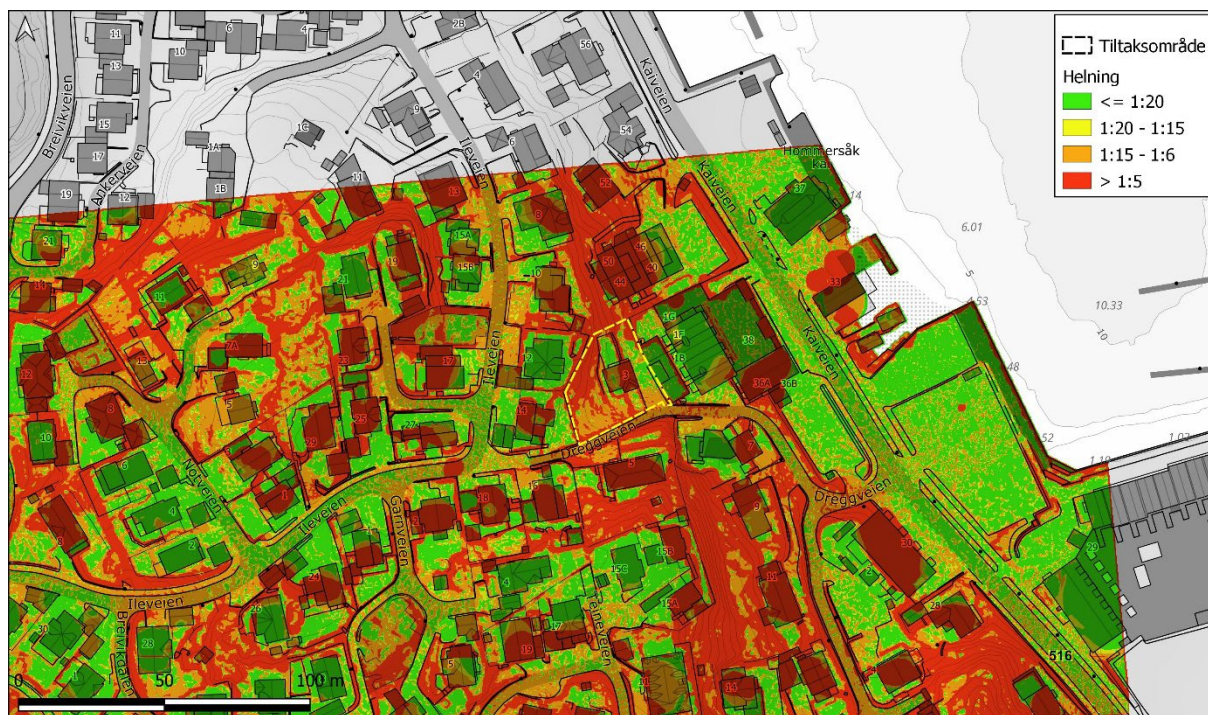
Figur 4: Helningskart over området. Planlagt område for utbygging ligger innenfor gult omriss. Kilde: [hooydedata.no](https://hooydedata.no).

Helningsdata fra undersøkelsesområdet er vist i Figur 4 og skyggerelieff i Figur 5. Terrengmodellen er hentet fra prosjekt *Hommersåk Drone FOU 2020* fra kartverkets tjeneste [hooydedata.no](https://hooydedata.no). Terrengmodellen viser at tiltaksområdet og området rundt ligger i delvis terrassert hellende terreng, men helning som varierer over og under 1:15. Tiltaksområdet ligger i det bratteste partiet i skråningen hvor helningen ligger på rundt 1:4 til 1:5. Kun basert på helning ligger tiltaksområdet både i et løснеområde og utløpsområde, men knudrete karakter på skyggerelieffet indikerer at skråningene er definert av grunt fast fjell.

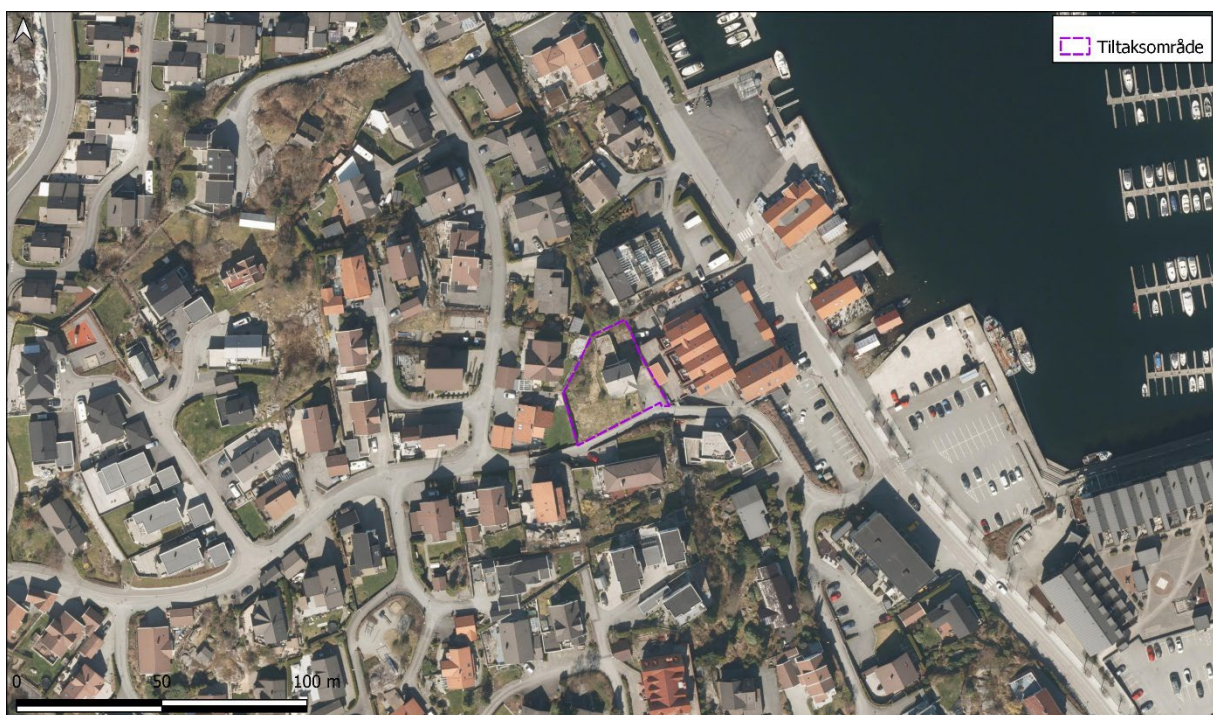
Figur 6: Flyfoto av undersøkelsesområde, tiltaksområde er vist i lilla omriss. Kilde: norgebilder.no.

Flyfotoet i Figur 6 viser at området rundt tiltaksområdet i hovedsak er utbygd med tett bebyggelse og vegnett.

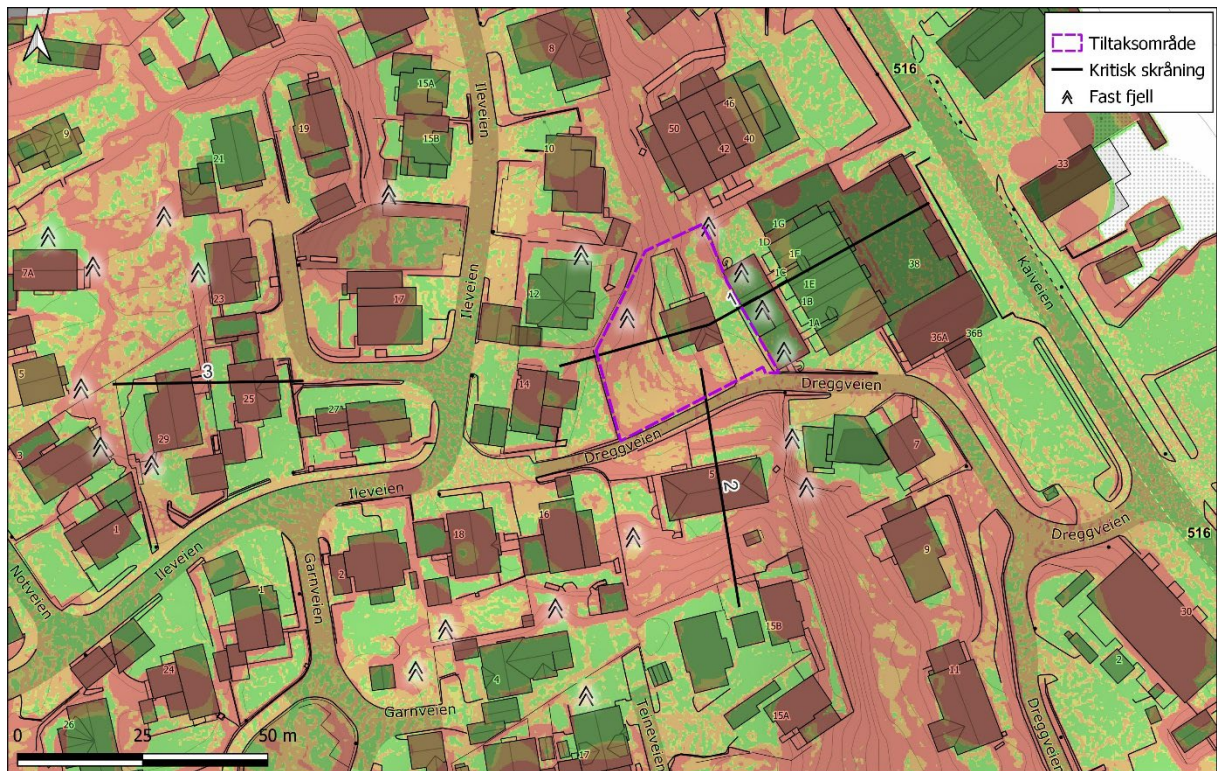
Figur 11: Oversiktskart for observert fast fjell under gjennomgang av historiske flyfoto og Google Streetview.

Det er utført en gjennomgang av historiske flyfoto og Google Streetview for å vurdere om fjell i dagen i og rundt tiltaksområdet kan avkrefte de registrerte løснеområdene. Gjennomgang av Google Streetview viser at kritisk skråning 2 er dominert av fast fjell, og utgår dermed som et potensielt løснеområde (Figur 13). Synlig berg i dagen vest og nord for Ileveien 29 viser også til tynt løsmassedekke langs kritisk skråning 3, og utelukker dermed også dette løснеområdet (Figur 14). Videre gjennomgang avdekker flere lokaliteter med fjell i dagen (Figur 11).

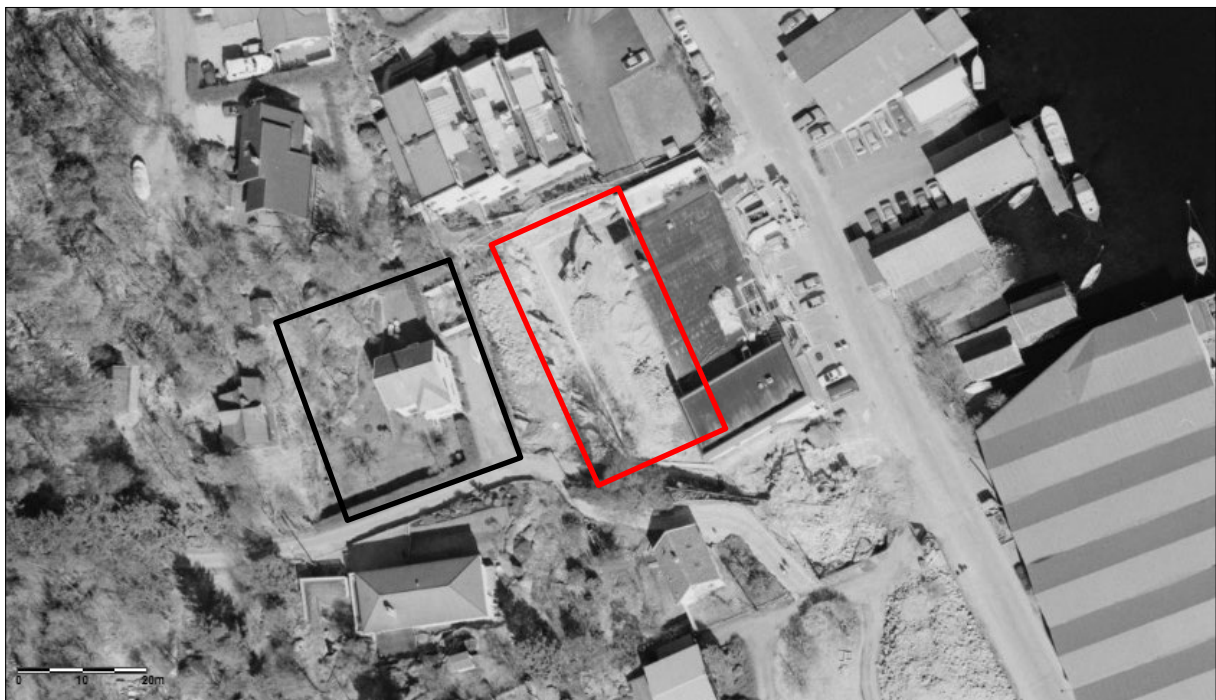
Figur 12: Historisk flyfoto Høle 1996. Utsprengt fjell er synlig innenfor rødt markert område. Tiltaksområde er innenfor svart markert område. Kilde: norgebilder.no.

I forbindelse med etablering av bygningsmassen øst for tiltaksområdet ble det i 1996 utført utsprenget av fjell på nedsiden av tiltaksområdet. Figur 12 viser plassering av utsprenget område i forhold til tiltaksområdet, og dokumenterer at det er grunt til fjell i umiddelbar nærhet til tiltaksområdet. Løsmassene i og rundt tiltaksområdet og kritisk skråning 3 er antatt å ha begrenset mektighet (<2 m).

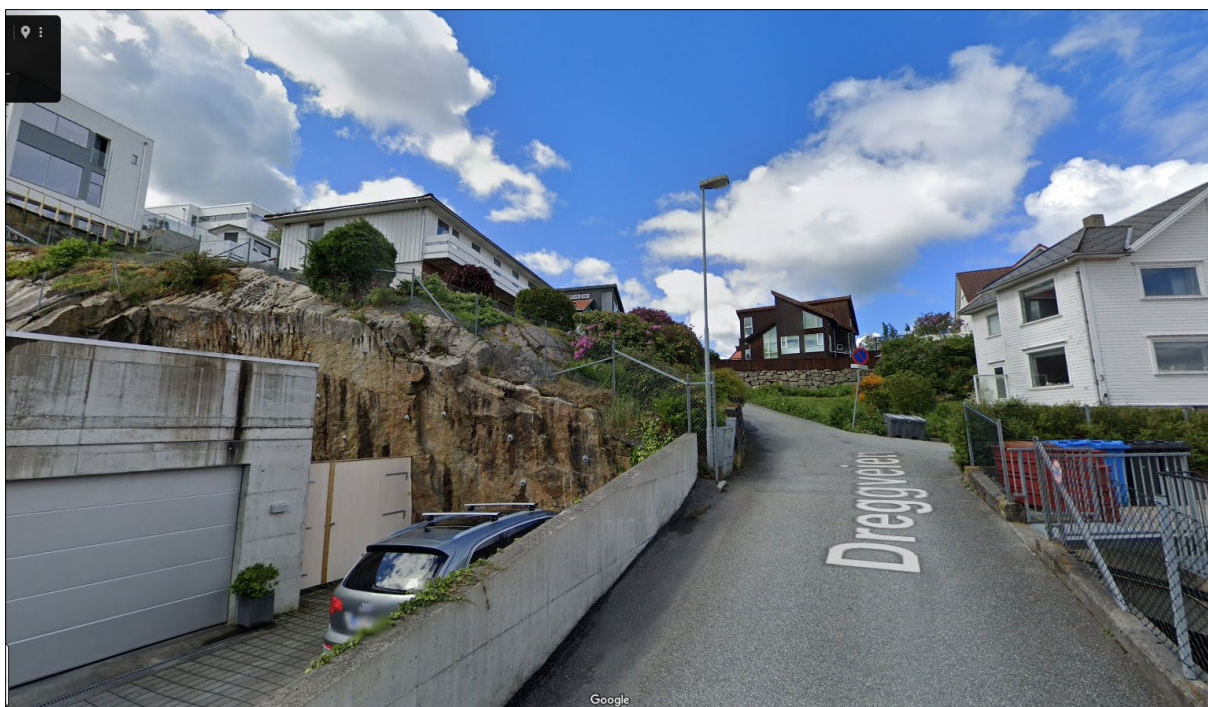
Figur 13: Bilde som viser fjell i dagen langs kritisk skråning 2, og tiltaksområdet til høyre (hvit bolig). Utklipp i retning vest-sørvest. Foto: Google Streetview.

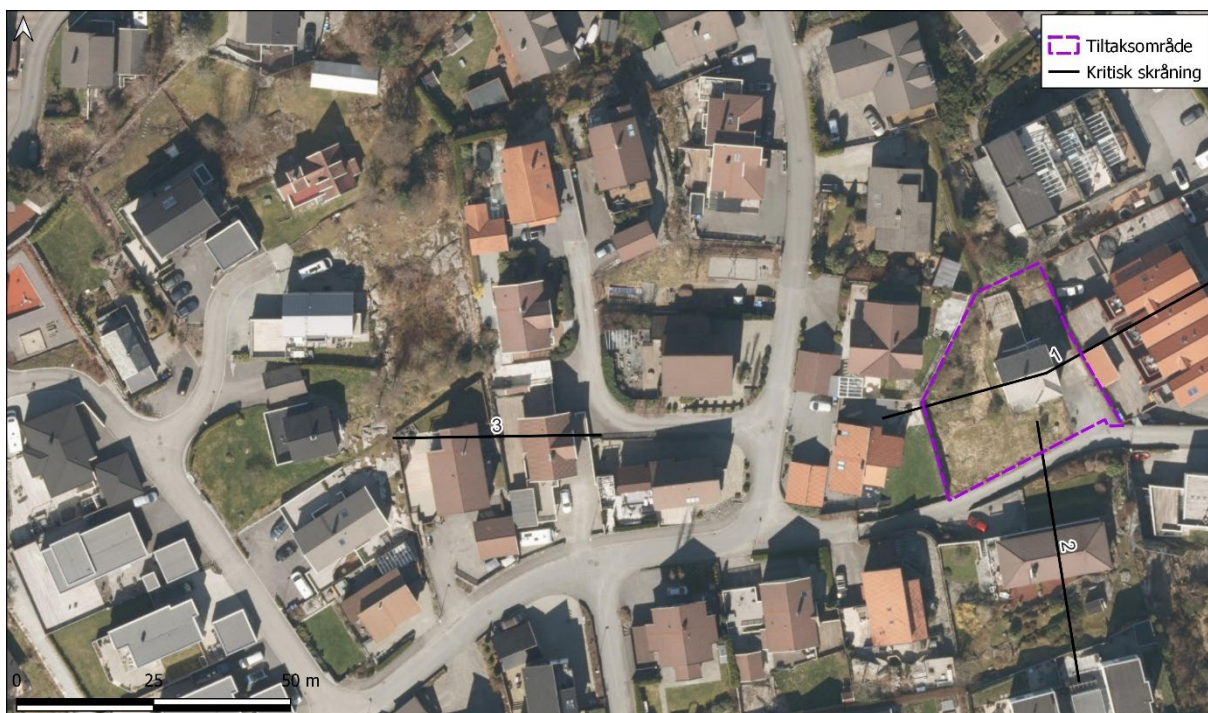
Figur 14: Synlig berg i dagen langs kritisk skråning 3. Kilde: norgebilder.no.
