RAPPORT

Skred Leirbekken, Nannestad

STABILITETSBEREGNINGER OG FORSLAG TIL
SIKRINGSTILTAK

DOK.NR. 20200785-03-R
REV.NR. 0 / 2021-03-04

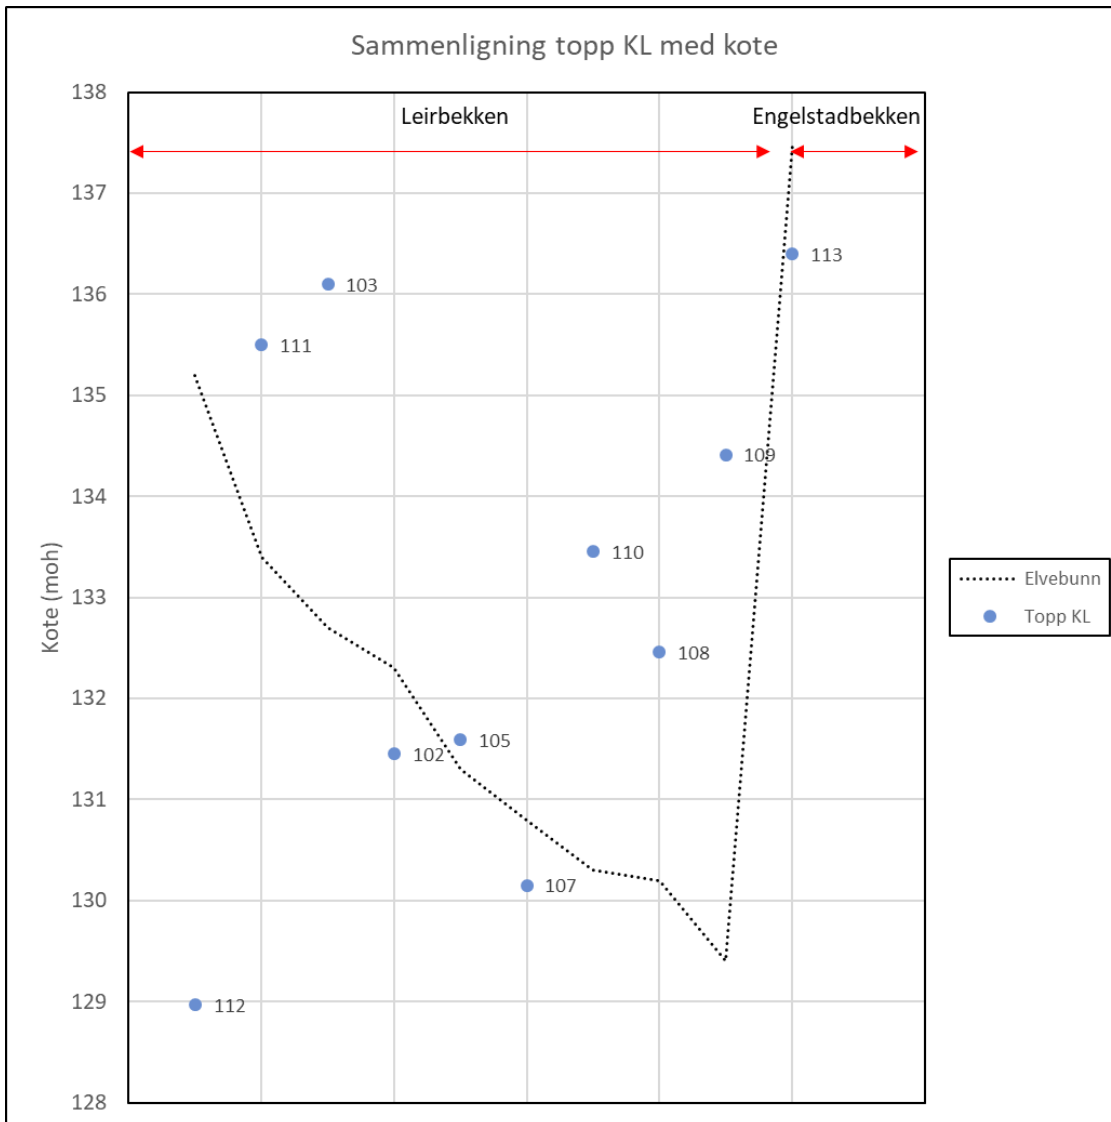
Figur 3-1: Toppen av kvikkleire i borehullene sammenlignet med bekkebunnen. Kotene på Leirbekken starter ved kulvert under Nannestadvegen (136,16 moh), mens Engelstadbekken begynner ved kulvert ved rundkjøring Engelstadkorset (139,43 moh).

Borehull 109 og 113 viser toppen av kvikkleire ved 134,5 moh og 136,5 moh på plataet som ligger på ca. 145 moh (Figur 3-1). Borehull 106 på toppen av skråningen ved Senepsrud gård viser toppen av kvikkleira på 148 moh. Bekken ligger på ca. 127 moh der Leirbekken møter Engelstadbekken.

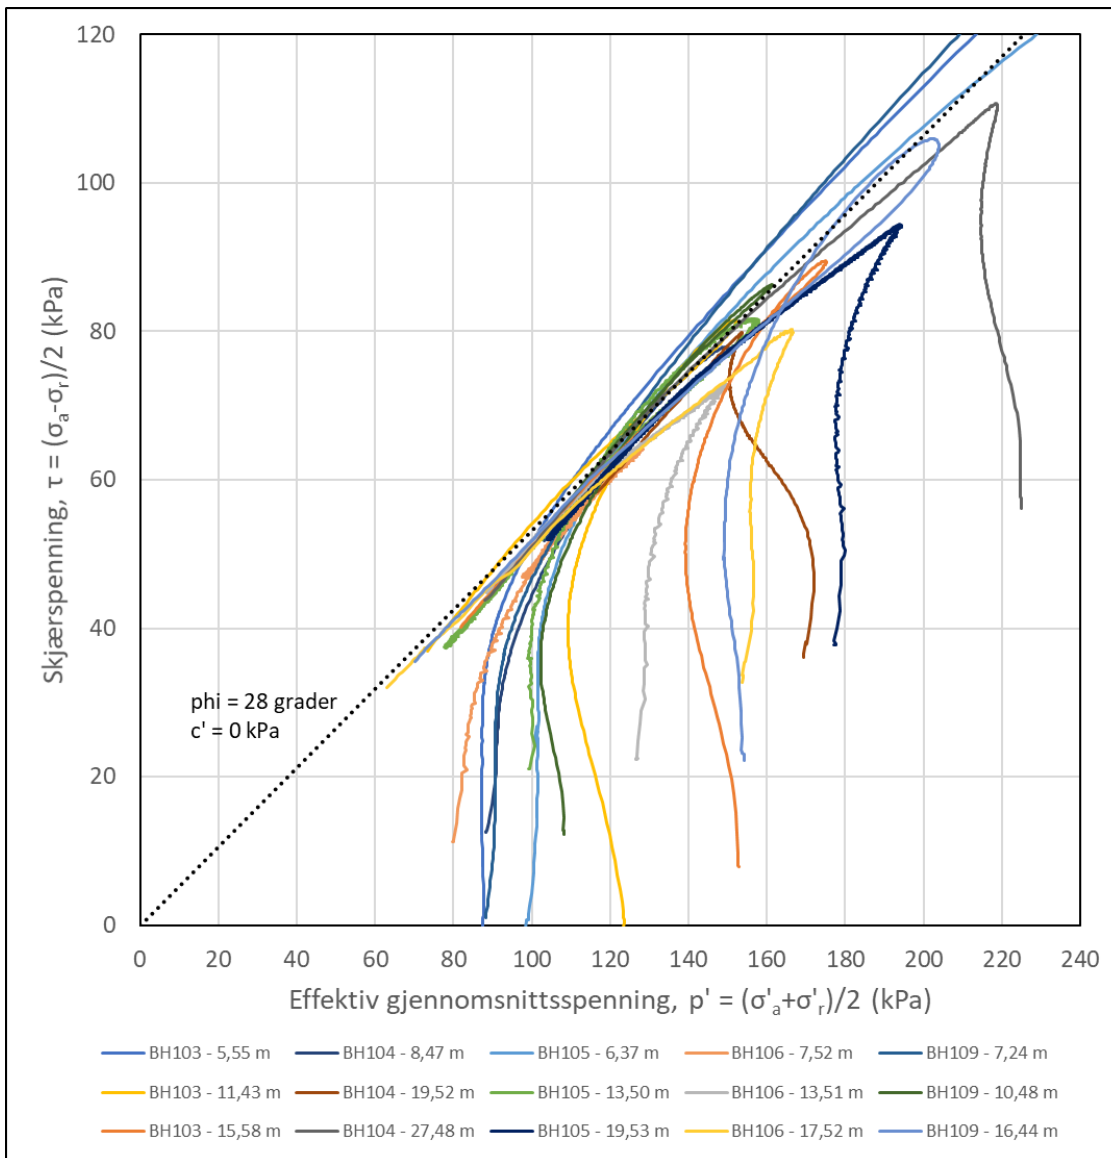
Figur 4-1: Spenningsstier fra aktive udrenerte treksialforsøk med anisotrop konsolidering

I drenerte beregninger er det for leire benyttet friksjonsvinkel lik 28° og kohesjon lik 0 kPa. Dette etter tolkning av triaksial testing utført i ulike dybder på prøver fra borhull 103, 104, 105, 106 og 109. Figur 4-1 viser tolkning av triaksialforsøkene.

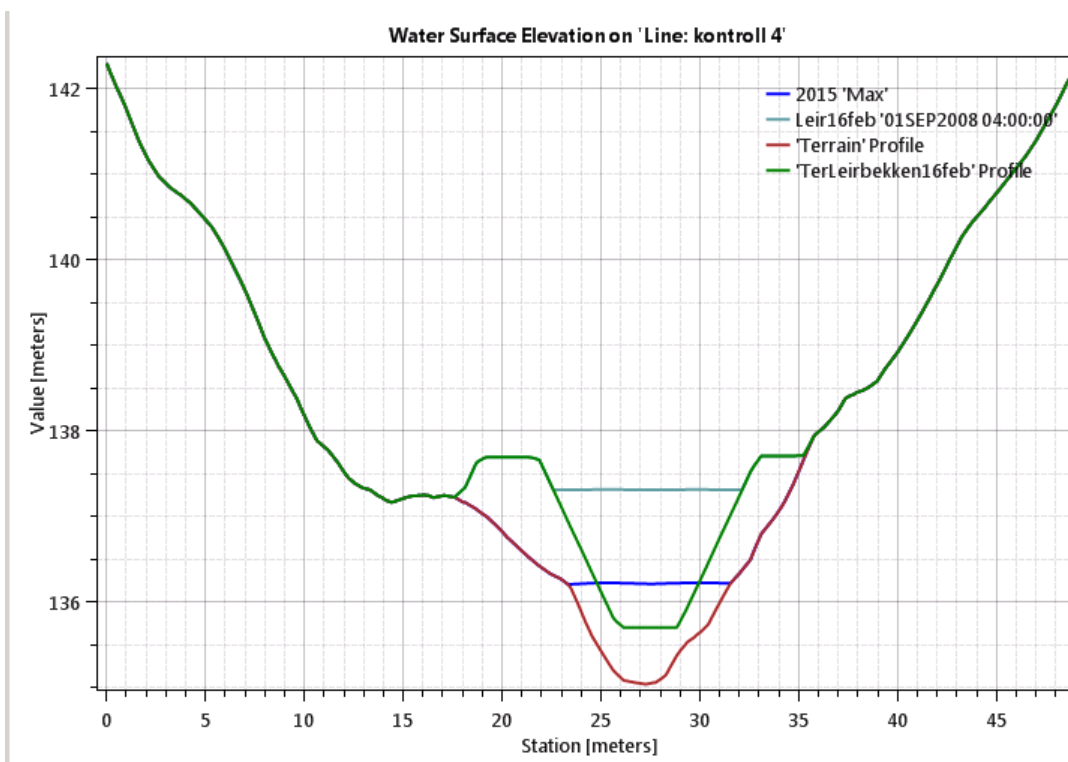
Figur 5-4 Tverrprofil med dimensjonerende flomvannstand før og etter utlegg av stein. Profilet er i ca. 140 m nedenfor FV120. Rød linje er opprinnelig profil, grønn linje er steinsatt kanal. Det skal i tillegg legges sidefyllinger til side for kanalen.

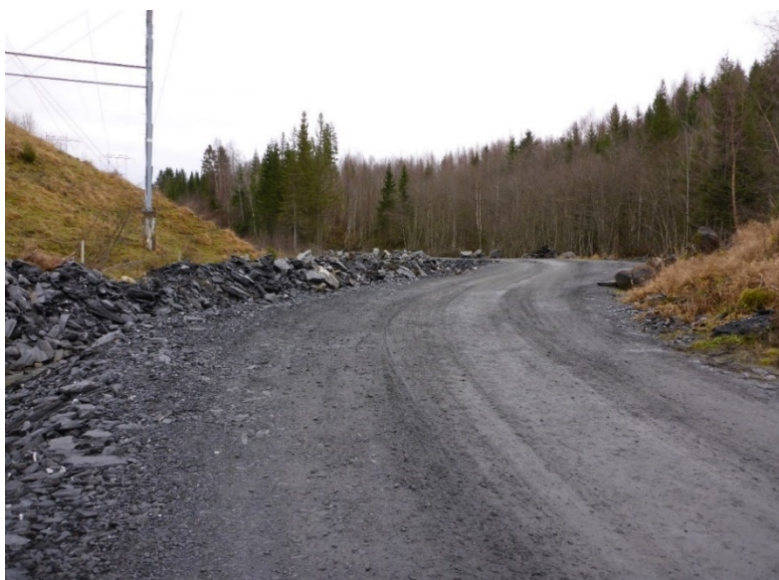
Figur 7-1 Hofstadelva etter utkjøring av steinmasser. Midlertidig løp ved siden av anleggsveien. Bildet er fra desember 2014

I bekker med relativt stor vannføring vil bekken alltid gå oppe i dagen under hele anleggsperioden. Bekken vil få et midlertidig løp (se Figur 7-1) ved siden av anleggsveien, før den blir satt i stand igjen når maskinene jobber seg nedover bekken igjen. Når maskinene jobber seg nedover bekken, vil bekken få et naturlig utseende, se Figur 7-2.

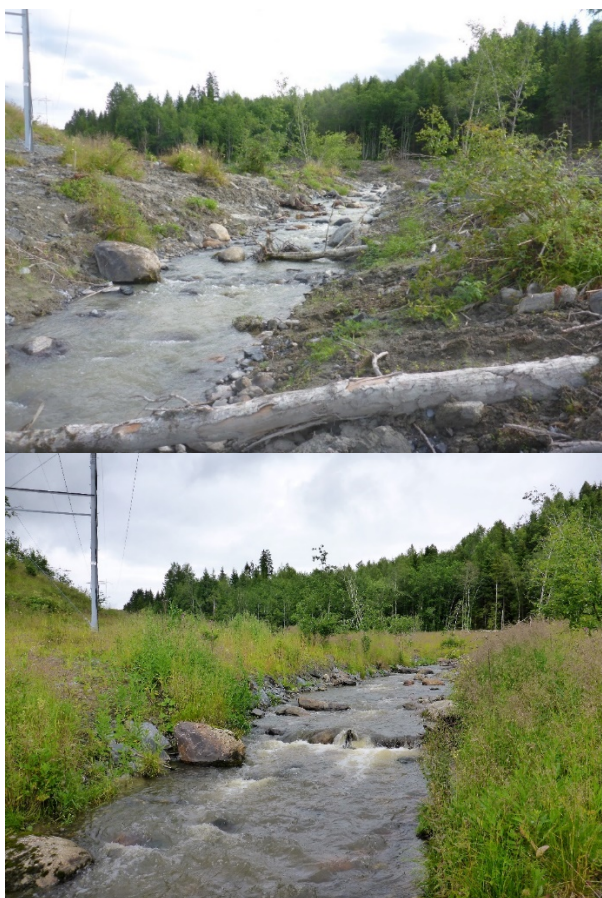
Figur 7-2: Hofstadelva samme sted etter endt sikringsarbeid. Bildene er tatt henholdsvis i 2015 og 2017

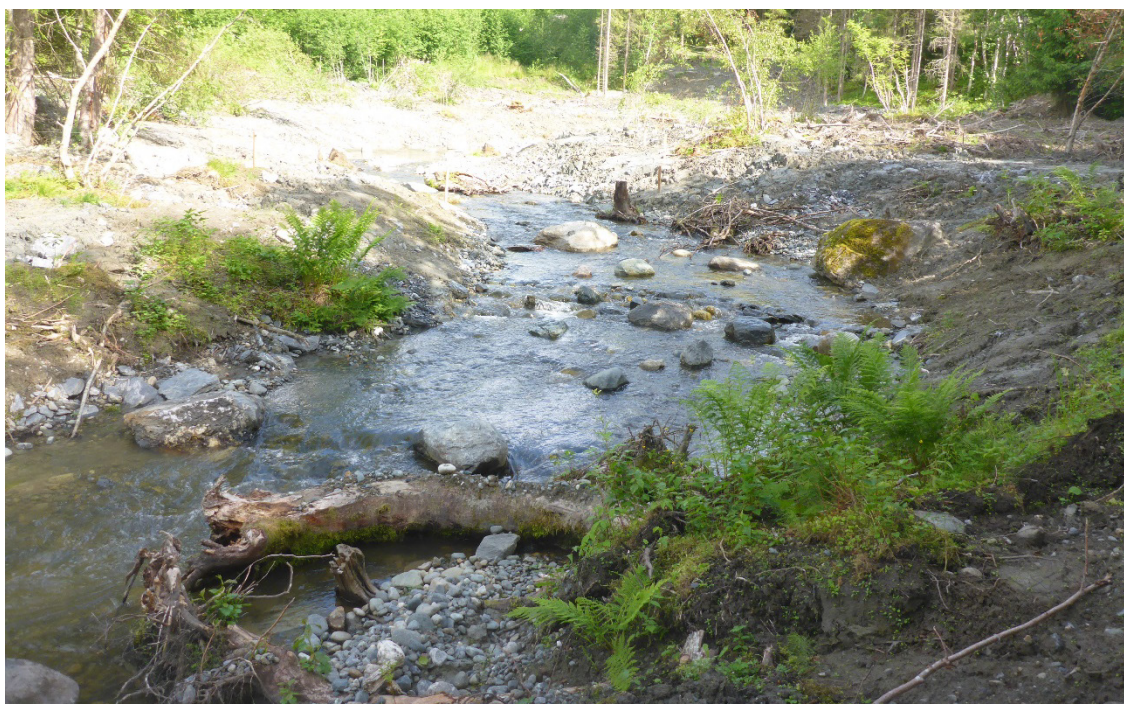
Figur 7-3: Fra midtre del av Hofstadelva etter sikringsarbeidet er gjennomført

Det nye bekkeløpet vil bli variert med tanke på kulper, stryk, svinger, og vil få et naturlig utseende med et bunns substrat som egner seg godt for både fisk og bunndyr. Det vil også bli lagt ut større steiner (diameter > 0,5m), røtter og stokker i det nye bekkeløpet som gir skjul og mat til fisk og bunndyr, samtidig som det bryter opp strømbildet og gir bekken et mer naturlig preg. Nøyaktig plassering av steiner, gyteområder, kulper og stryk vil bli bestemt av NVEs egen biolog i felt mens arbeidet pågår (trolig i mai/juni 2021).
