| Oppdrag | Nummer og navn<br>24119 Geilavegen 401 og 405 -<br>Skredfarevurdering for gbnr. 364/6 og deler av<br>gbnr. 356/5, Voss herad. | Oppdragsleder<br>Hans Georg Grue |
| Dokument | Nummer<br>24330-01-1<br>Utført av<br>Hans Georg Grue | Dato<br>2025-04-14<br>Kontrollert av<br>Hedda Breien |

## Skredfarevurdering

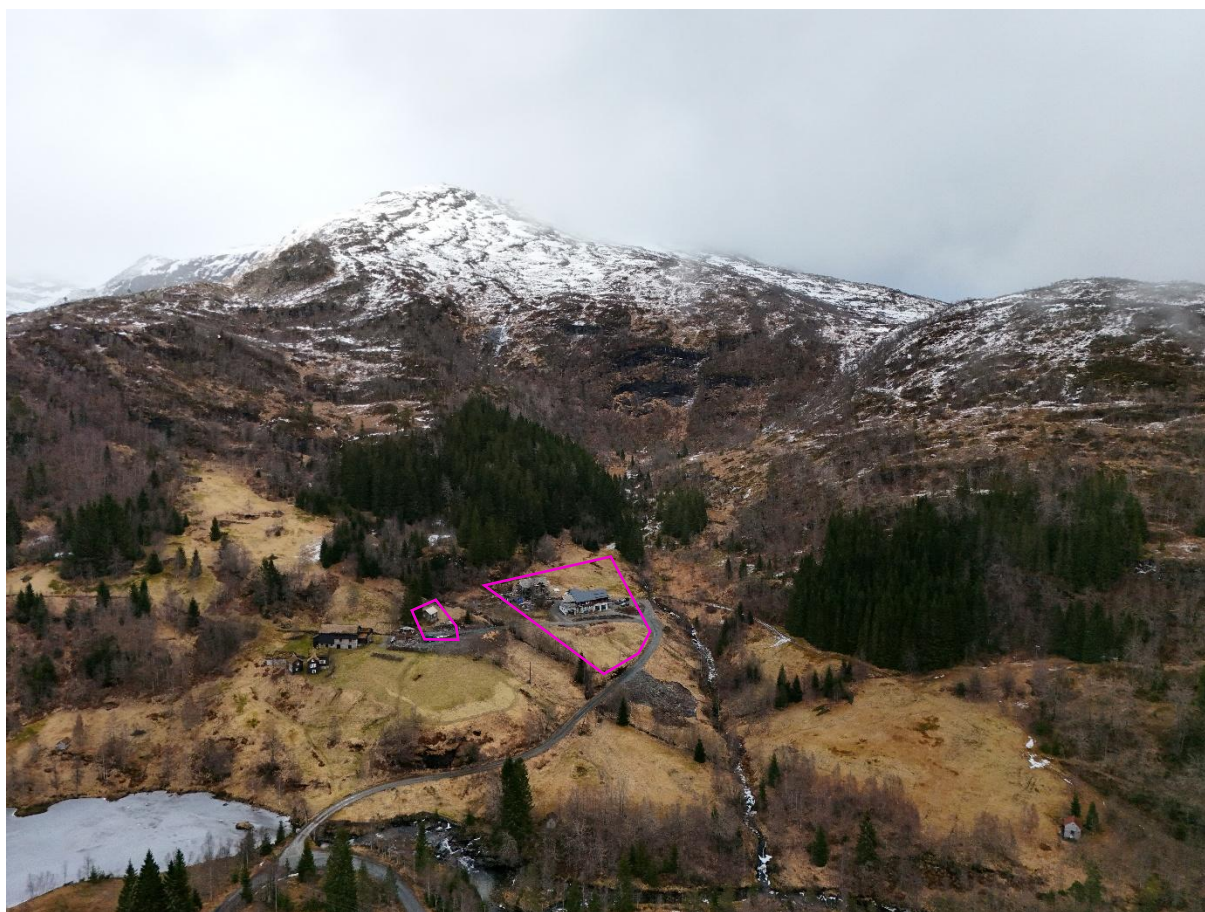
*Figur 2: Oversiktsbilde over kartleggingsområdene (rosa-lilla markeringer) og påvirkningsområdet i dalsida bak. Bildet er tatt mot nordvest.*

Det kartlagte området ligger ved Geilane, omtrent 5 km i luftlinje nordøst for Bolstad (Figur 2 og Figur 1).

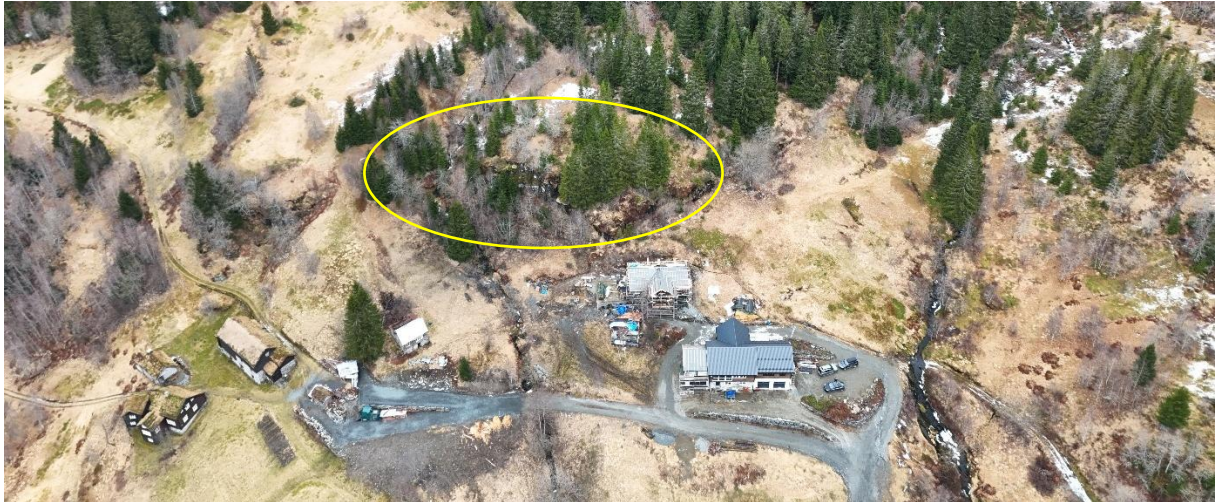
*Figur 4: Oppstikkende berggrunn (gul ellipse) som er mest relevant for skredfaren i kartleggingsområdene er synlig i nedre del av dalsida og framstår for det meste som lite oppsprukket, uten ferske merker etter utfall av bergblokker. Bildet er tatt mot NØ.*

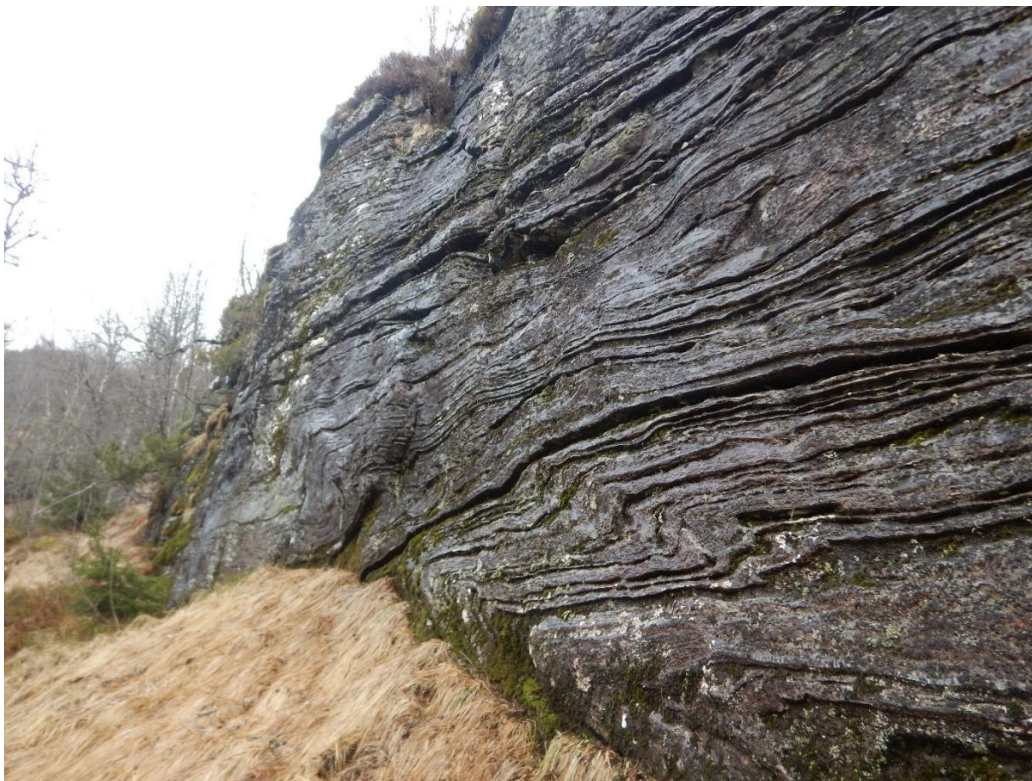
*Figur 5: Eksempel på den kompakte og lite oppsprukne berggrunnen som dominerer i påvirkningsområdet, med foliasjon og foldninger. Bildet er tatt mot nord.*

NGUs berggrunnskart i målestokk 1:250 000 (NGU, 2025a) viser at berggrunnen i området består av foliert granitt i nedre og øvre deler av påvirkningsområdet, og granittisk gneis i midtre deler. Observasjoner fra befaring viser at berggrunnen i dalsida er relativt kompakt og for en stor del isskurt, med synlig nærhorisontal foliasjon med småskala foldninger (Figur 5) og enkelte mellomliggende svakhetssoner (Figur 6) og skreenter som er moderat oppsprukket. Dalsida har ett dominerende sprekkeplan som er nærhorisontalt og følger foliasjonen med svakt fall på 5-10 grader inn i dalsida (Figur 5 og Figur 6). Det er også

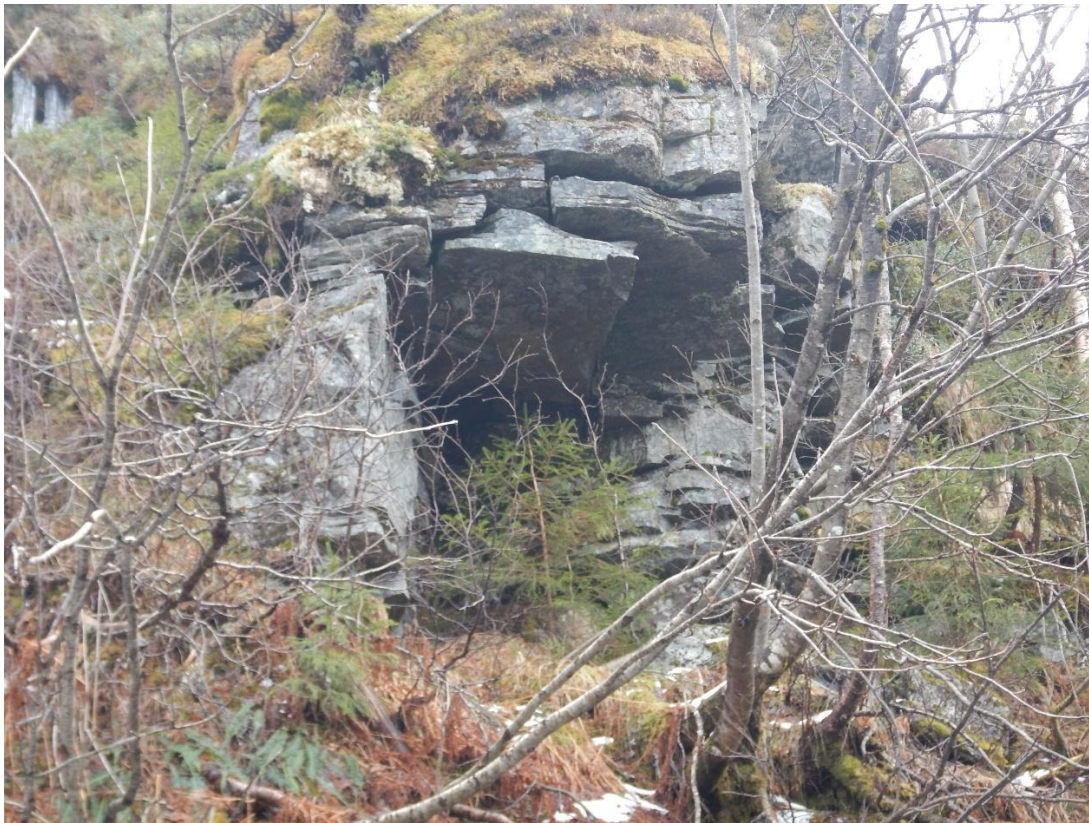
*Figur 6: Eksempel på en oppsprukken del av bergskrent i påvirkningsområdet. Bildet er tatt mot øst.*

stedwise vertikale sprekkeplan med lite utholdenhet omtrent vinkelrett inn i skrentene (Figur 6) som opptrer i svakhetssoner, og kan beskrives som villsprekker.

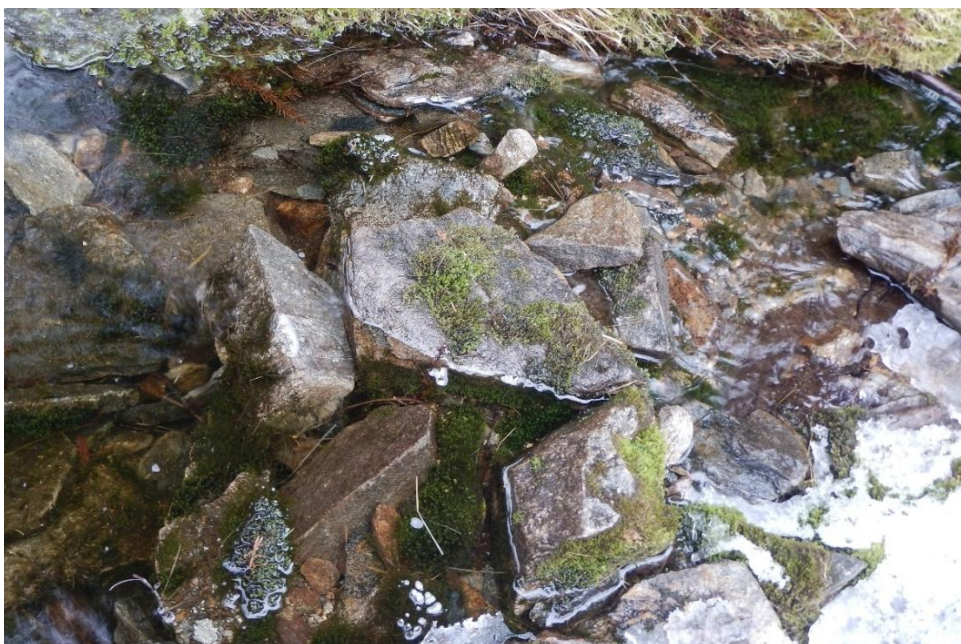
Figur 15: Kantet (og svakt avrunda) materiale i vestre bekkeløp.

Der er noe tegn til svært begrensa massetransport i bekkeløpene, men 90% av stein og blokk i bekken er kantet og ikke transportert av flom eller skredprosesser, især i det vestre bekkeløpet (Figur 15). Bekkene renner for det meste over fjellgrunn (Figur 16), med unntak av de nedre delene der det er noe løsmasser. Løsmassedekket er generelt tynt i hele påvirkningsområdet der bekken har en gradient som muliggjør utløsning av flomskred. Årlig løsnestannsynlighet for flomskred er etter vår mening derfor mindre enn 1/1000. Og dersom mindre flomskred likevel skulle løsne, vil skredene følge skredbaner som for sørpeskred i påvirkningsområdet, men ha kortere skredutløp og lavere intensitet. Vi har derfor ikke utført utløpsberegninger for denne skredtypen.

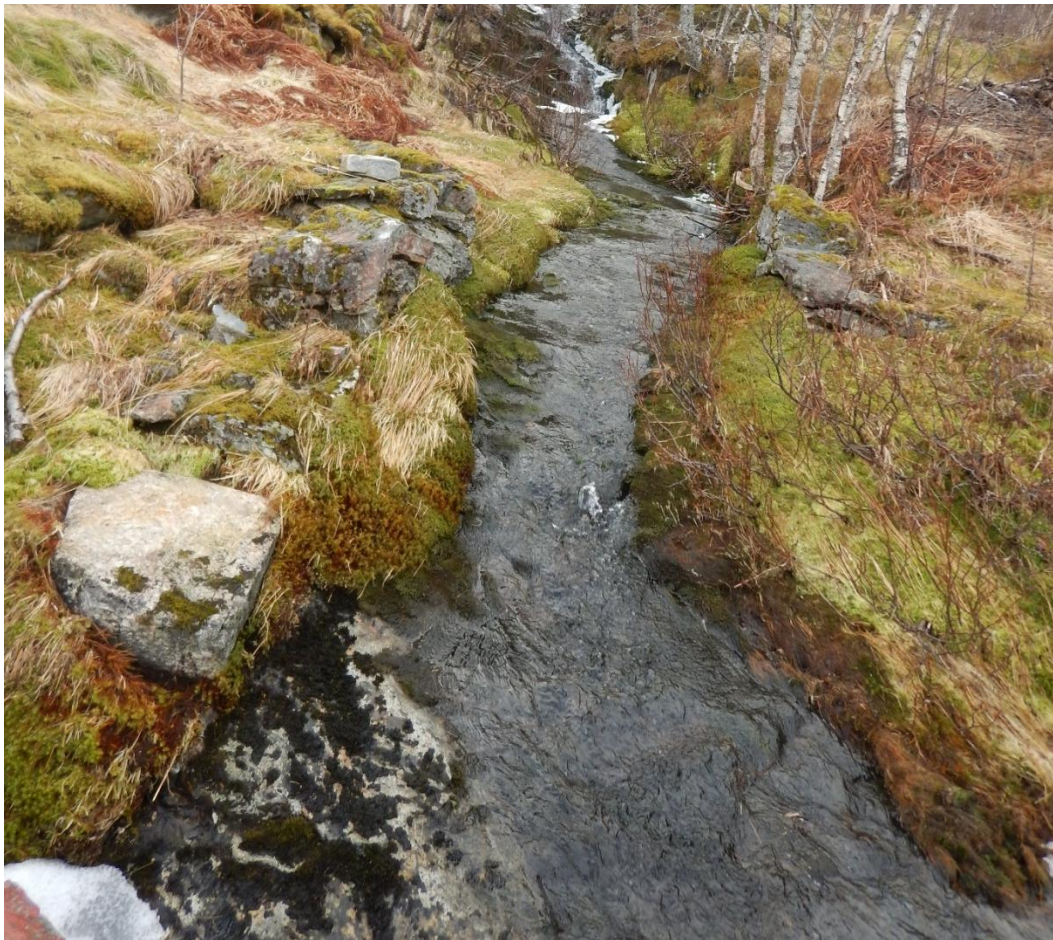
Figur 16: Østre bekkeløp renner over berggrunn.
