### Skredfareutredning – Rørakollen

Prosjekt: Rørakollen regulering

Prosjektnummer: 10221959

Dokumentnummer: 10221959-R01-A01

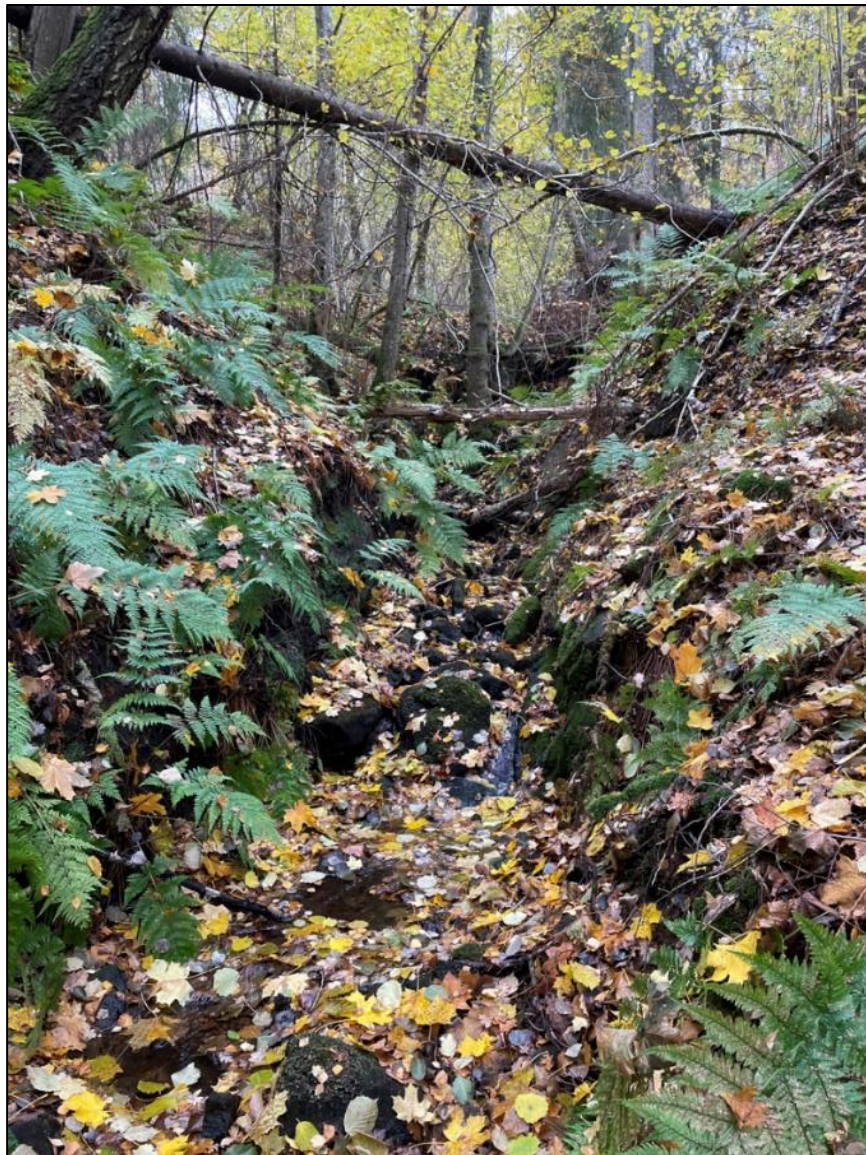
*Figur 7: Infopunkt 6 er lengst nedstrøms i bekken der det ble observert bergblotninger i bekkeløpet. Over bergblotningene ligger det løsmasser. Bildet er tatt i retning SØ. Fotograf: Ingvild Sangesland Qvist.*

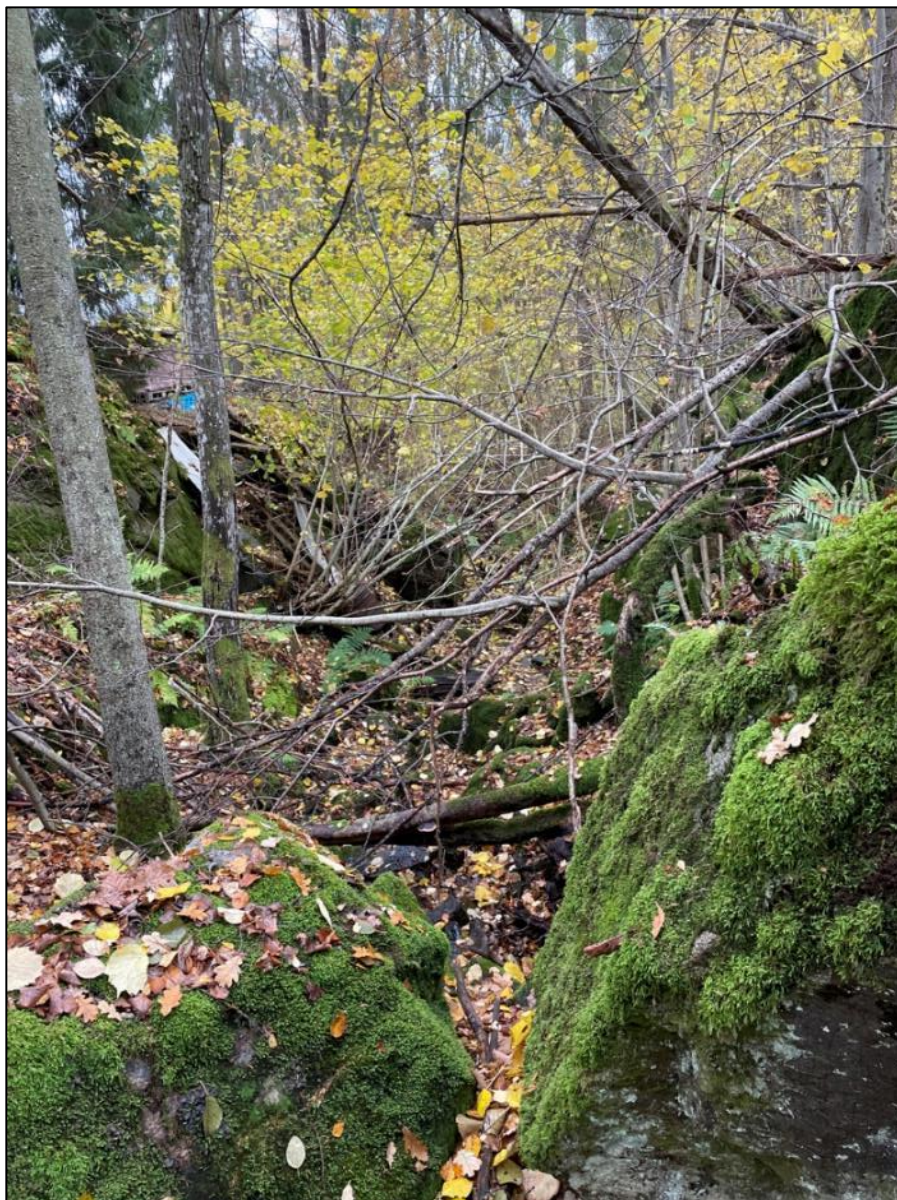
*Figur 8: Infopunkt 5 er der hvor bekkeløpet kommer inn i kartleggingsområdet. Her ble det observert lite løsmasser og mange bergblotninger i felt. Bildet er tatt i retning SV. Fotograf: Ingvild Sangesland Qvist.*

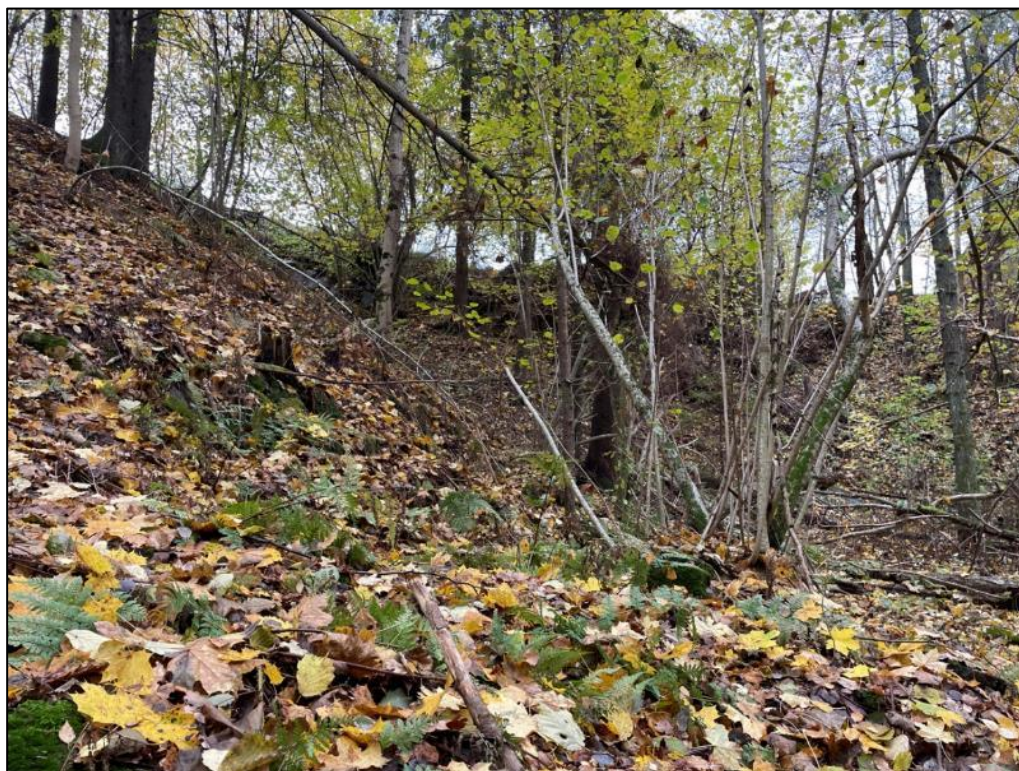
*Figur 9: Infopunkt 6 viser begynnelsen på ravinedalen. Bildet er tatt i retning SV. Fotograf: Ingvild Sangesland Qvist.*

NGU sine løsmassekart [11] viser at kartleggingsområdet der boliger er planlagt (se Figur 2), består av et sammenhengende dekke av hav- og fjordavsetninger samt marine strandavsetninger i sørøst. Grunnundersøkelser gjort av Grunnteknikk [12] viser at løsmassene generelt består av sand og silt, med noe grus og enkelte lag med leirig/sandig silt. I felt ble det også observert bergblotninger i bekken som renner gjennom de marine strandavsetningene (se Figur 7 og Figur 8 i vedlegg 1). Videre nordøst graver bekken seg inn i løsmasser (se Figur 9 og Figur 10 i vedlegg 1).

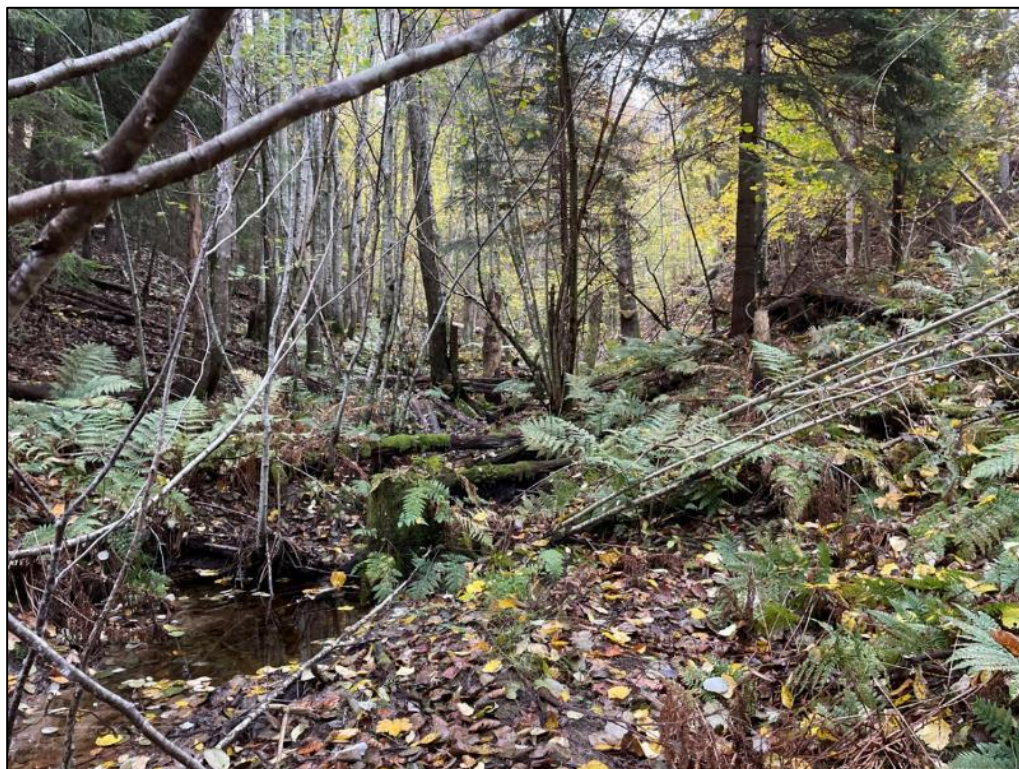
*Figur 10: Infopunkt 1 viser bunnen av den største ravinedalen. Bildet er tatt i retning NV. Fotograf: Ingvild Sangesland Qvist.*

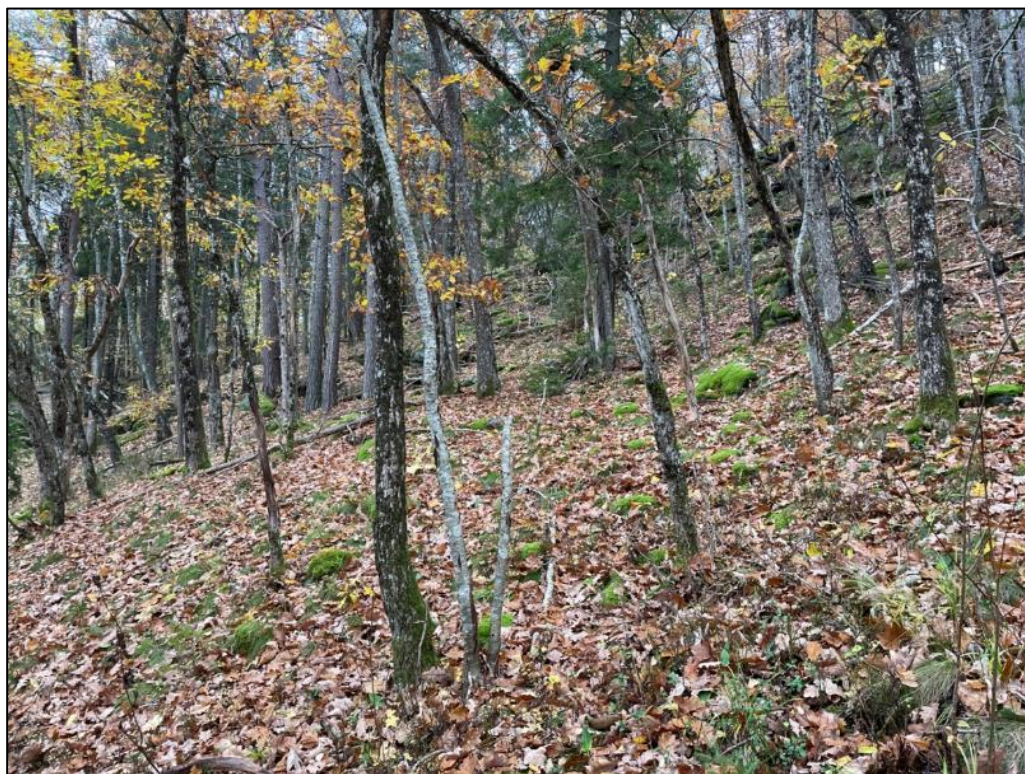
Figur 11: Infopunkt 3 viser det potensielle utløsningsområdet for snøskred i følge NVEs aktsomhetsområder [6]. Bildet er tatt i retning NV. Fotograf: Ingvild Sangesland Qvist.

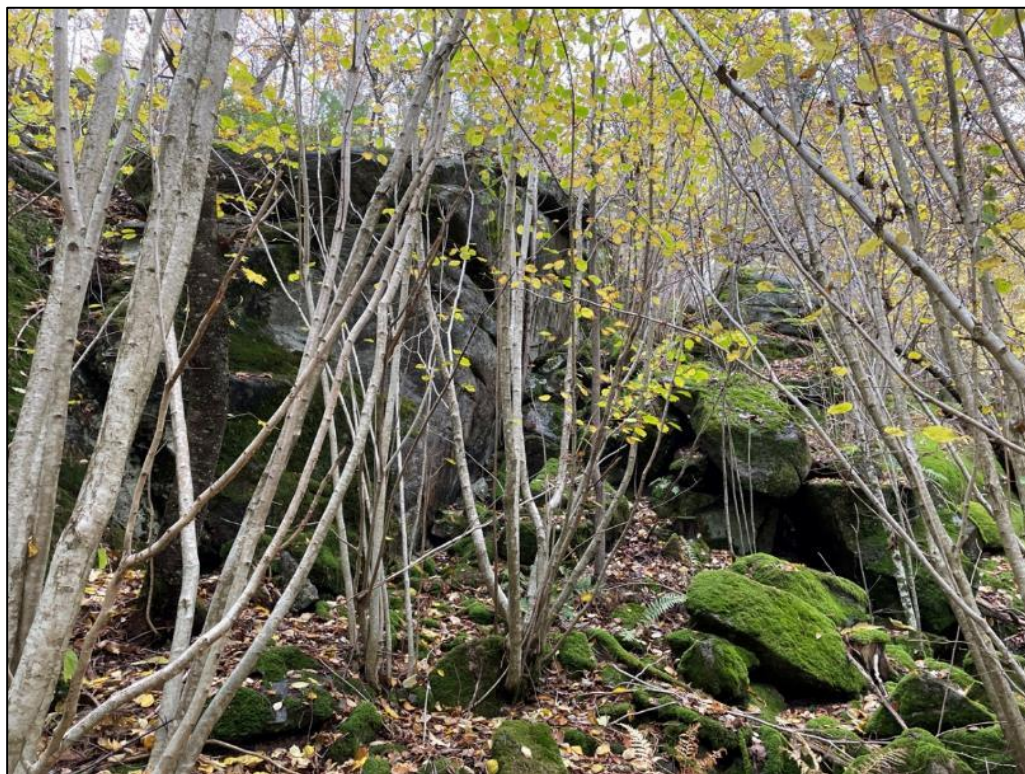
Figur 12: Infopunkt 4 viser bergskrent med urmasser under. Bildet er tatt i retning SØ. Fotograf: Ingvild Sangesland Qvist.

Bergmassen i bergskrenten helt sørøst i kartleggingsområdet (infopunkt 4 i vedlegg 4) fremstår i felt som storblokkig, og lite forvitret (Figur 12 i vedlegg 1). Det registreres urmasser i underkant av bergskrenten, med blokkstørrelser mellom 0,25 m<sup>3</sup> – 1 m<sup>3</sup>. Uren er bevoskt av mose og det ses ingen tegn til nylig utrasing.

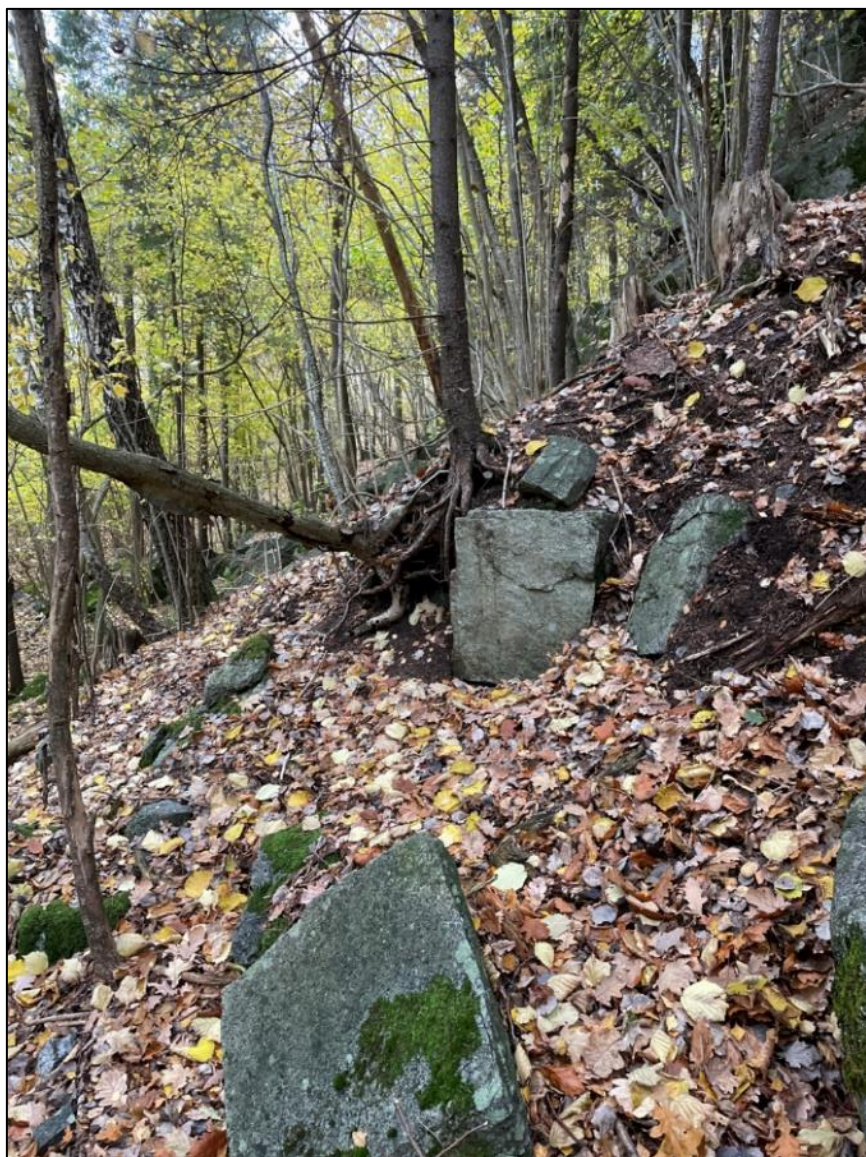
*Figur 13: Infopunkt 2 viser morenemasser med blokker som ligger lagret på en helning på opptil 45-55°. Bildet er tatt i retning NV. Fotograf: Ingvild Sangesland Qvist.*

Løsmasseskråningen bestående av morenemasse ved infopunkt 2 i kartleggingsområdet inneholder løst lagrede blokker i størrelsesorden 0,1 m<sup>3</sup>-1,5 m<sup>3</sup> (Figur 13 i vedlegg 1). Remobilisering av blokkene er mulig dersom løsmasser vaskes bort eller røtter og trær som stabiliserer noen av blokkene dør.
