| Oppdrag | Nummer og navn<br>25615 Skredfareutredning for parkeringsplass | Oppdragsleder<br>Hans Georg Grue |
| Dokument | Nummer<br>25615-01-1<br>Utført av<br>Hans Georg Grue | Dato<br>2025-11-20<br>Kontrollert av<br>Hedda Breien |

## Utredning av sikkerhet mot skred i bratt terreng – Gbnr. 9/66, Askøy kommune

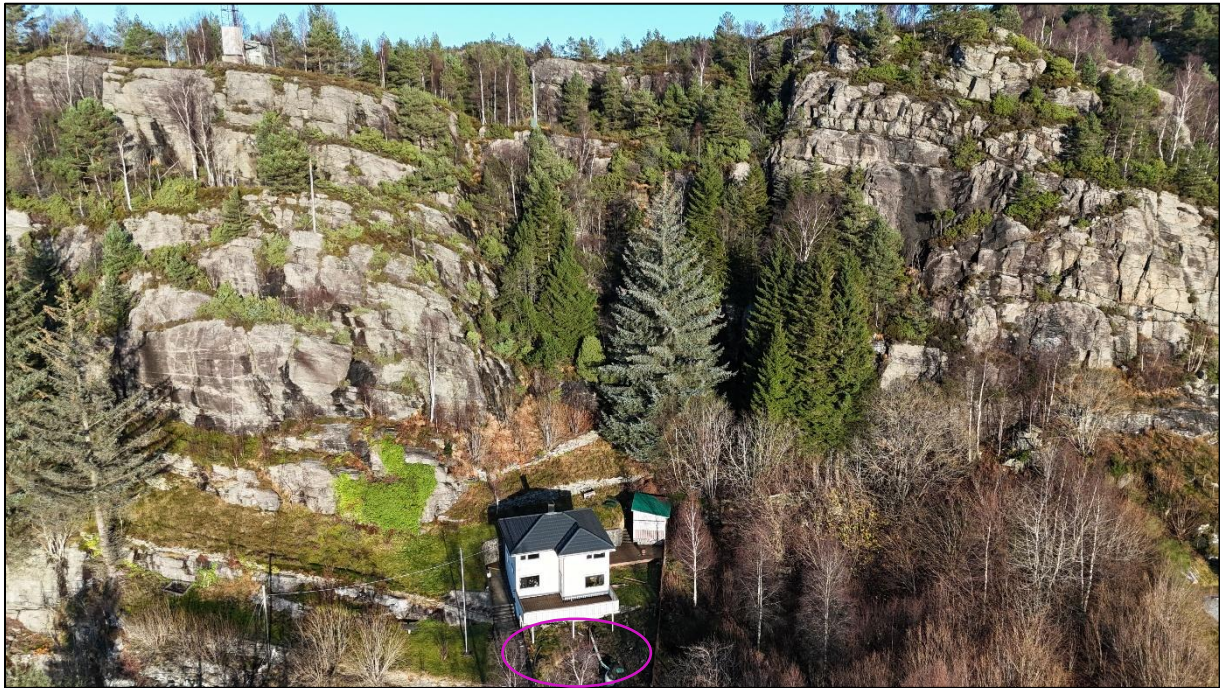
*Figur 2: Oversiktsbilde av det kartlagte området, vist omtrentlig med en ellipse. Bildet er tatt med drone mot NØ, fra drone.*

Det kartlagte området er i forkant av boligen på gbnr. 9/66 og skal bli en biloppstillingsplass for 2-3 biler i bygningens bredde (Figur 1 og Figur 2). Påvirkningsområdet strekker seg fra boligen ved 55 moh., og opp til et flatt platå der det ligger et større industriområde ved ca. 100 moh.

| Skredtype | Vurdering | Oppfyller S1-krav |
|---|---|---|
| Steinsprang | <ul style="list-style-type: none"> <li>- Det er flere partier i påvirkningsområdet som er brattere enn 45° (Figur 1 og Figur 2), og kan derfor være egnede løsneområder for steinsprang. Disse områdene er likevel isskuret og godt forvitret og viser få utfall etter siste istid, slik at løsnesannsynligheten vurderes som lavere enn 1/100.</li> <li>- Det er også svært begrensede steinsprangavsetninger nedafor bergskrentene, som i utgangspunktet underbygger den lave løsnesannsynligheten, men området har tidligere vært dyrkamark, og blokker kan derfor ha blitt fjernet i årenes løp.</li> <li>- Det er ingen relevant og representativ skredhistorikk for denne skredtypen i området.</li> </ul> <p>Vi vurderer at den årlige nominelle sannsynligheten for steinsprang er mindre enn 1/100. Skogen har ingen avgjørende betydning.</p> | Ja |
| Jordskred <sup>A)</sup> | <ul style="list-style-type: none"> <li>- Det er kun stedvis og svært lite løsmasser i skråningen. Den består stort sett av bart fjell (Figur 2, Figur 3 og Figur 4).</li> <li>- Det er ingen spor etter tidligere jordskred i området.</li> <li>- Det er ingen skredhistorikk for denne skredtypen i området.</li> </ul> | Ja |

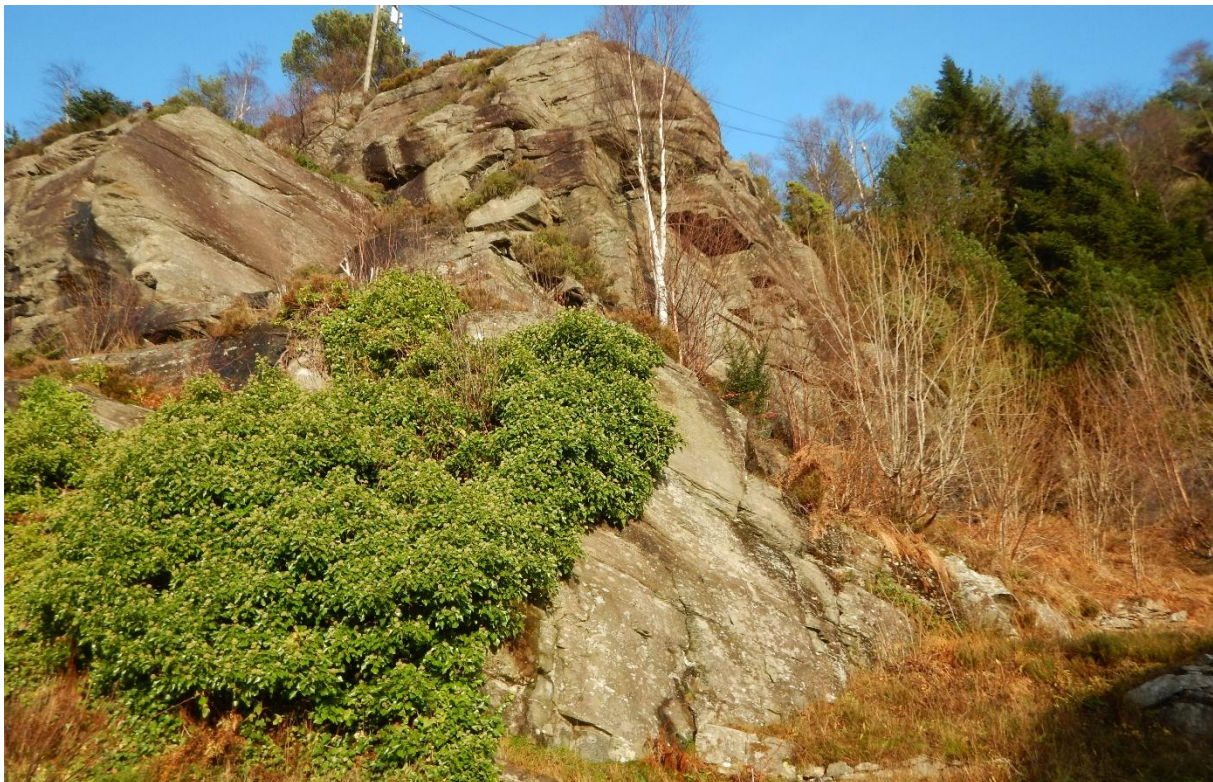
*Figur 3: Bildet (tatt mot NØ) viser typisk del av bergmassen i skrentene bak boligen. Bergoverflata er i all hovedsak iserodert og godt forvitret, men også enkelte avløste partier som også er godt forvitret. Skyggen av boligen kan ses i høyre bildehjørne.*

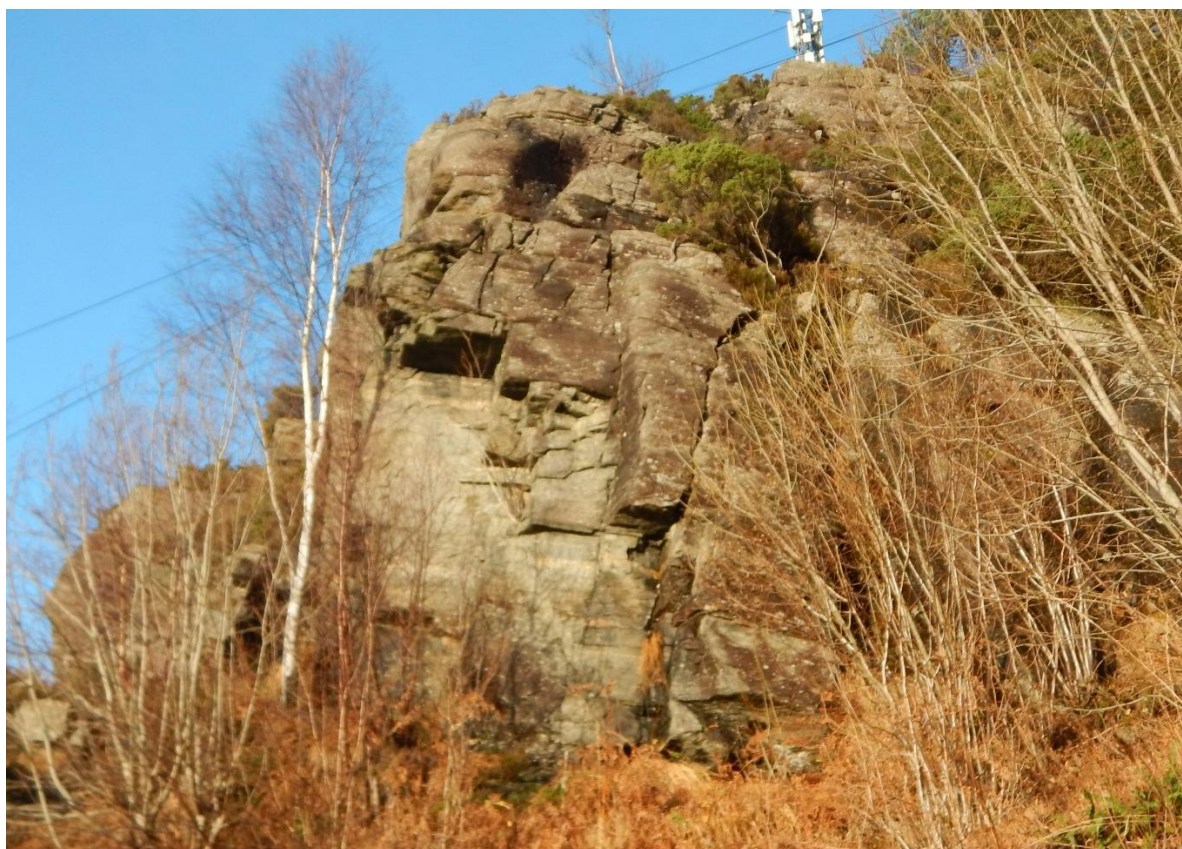
*Figur 4: Parti av bergskrenten nordvest for boligen som har enkelte delvis avløste partier.*
