Notat

Vanndekt areal, Skibotnelv

1. Bakgrunn

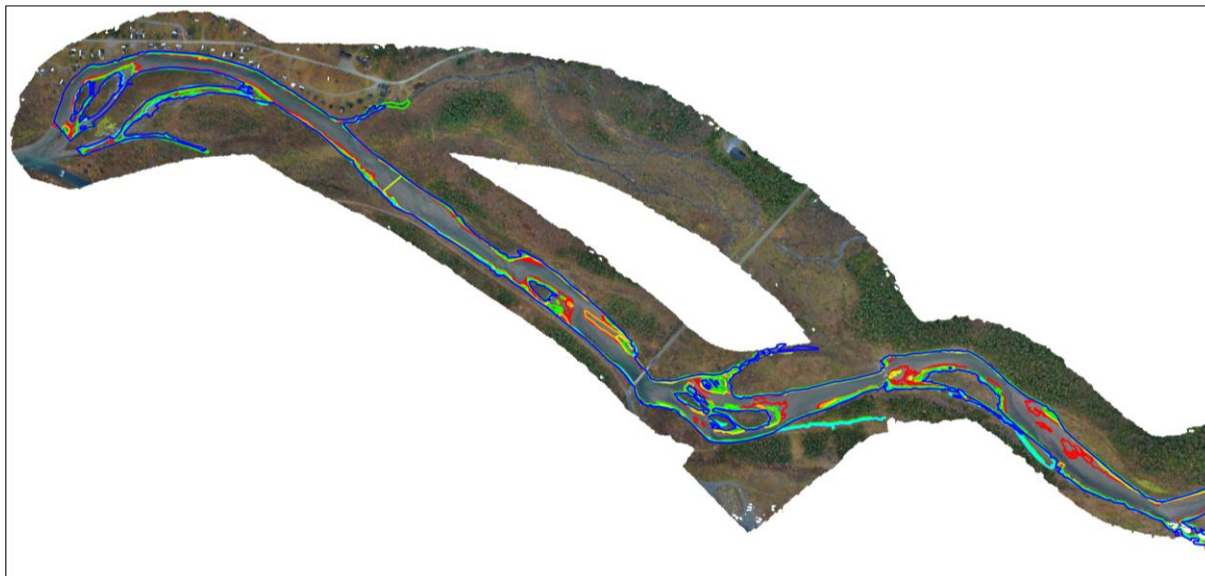
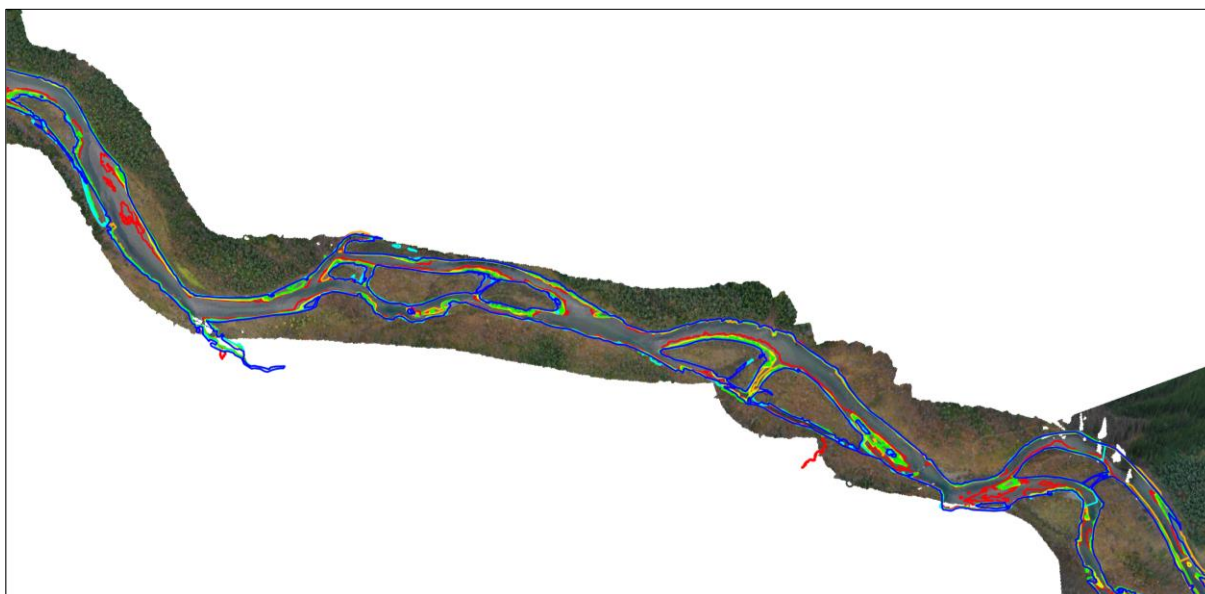
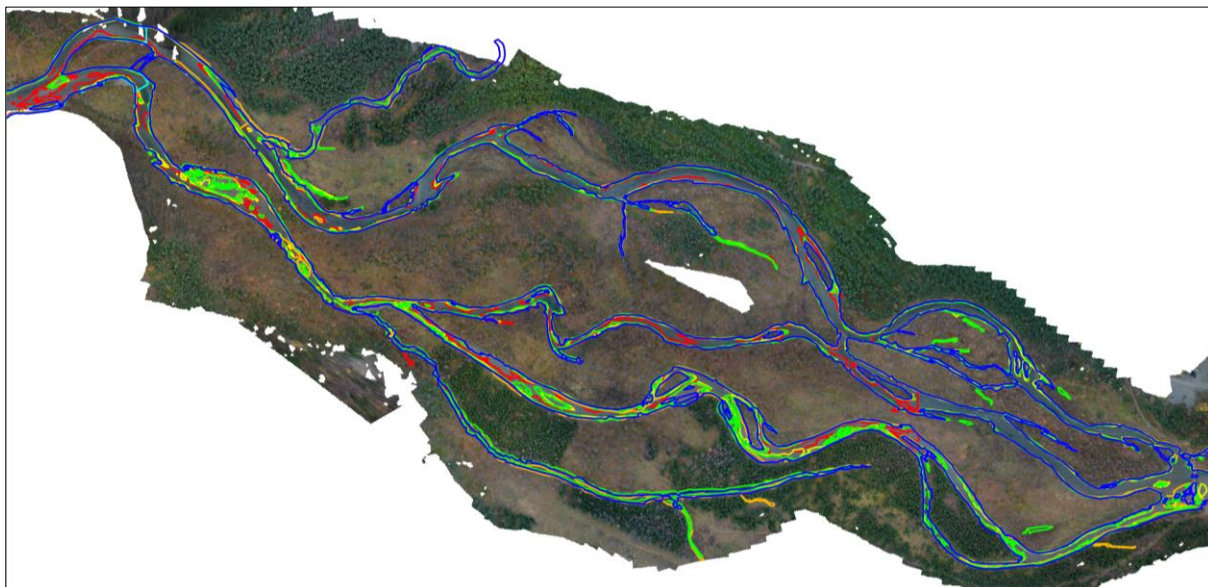
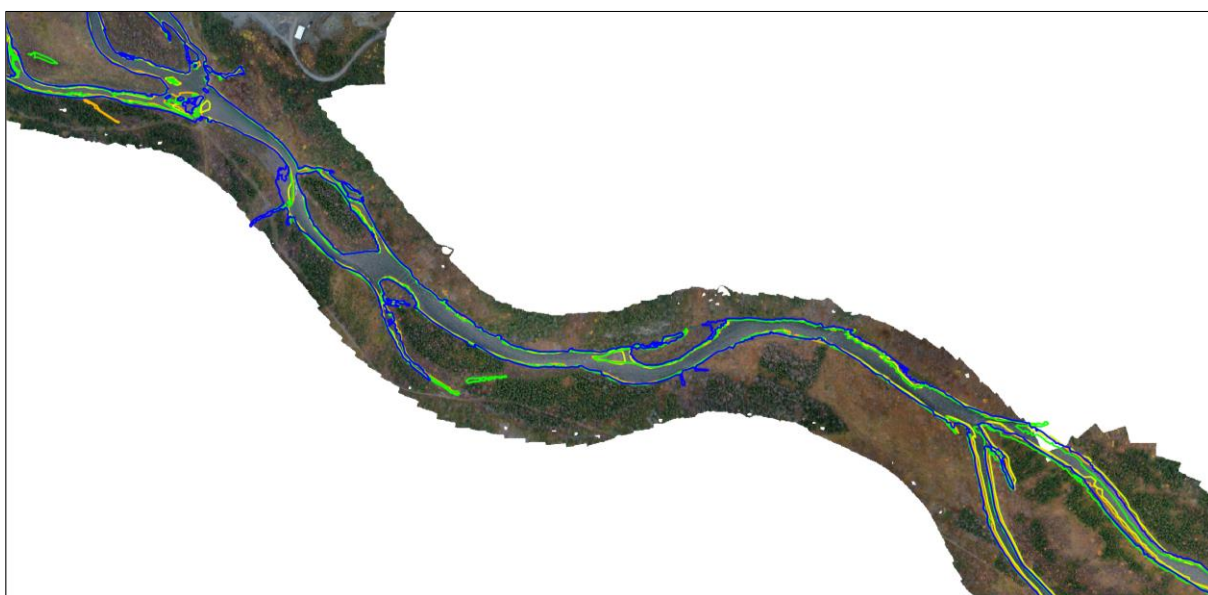
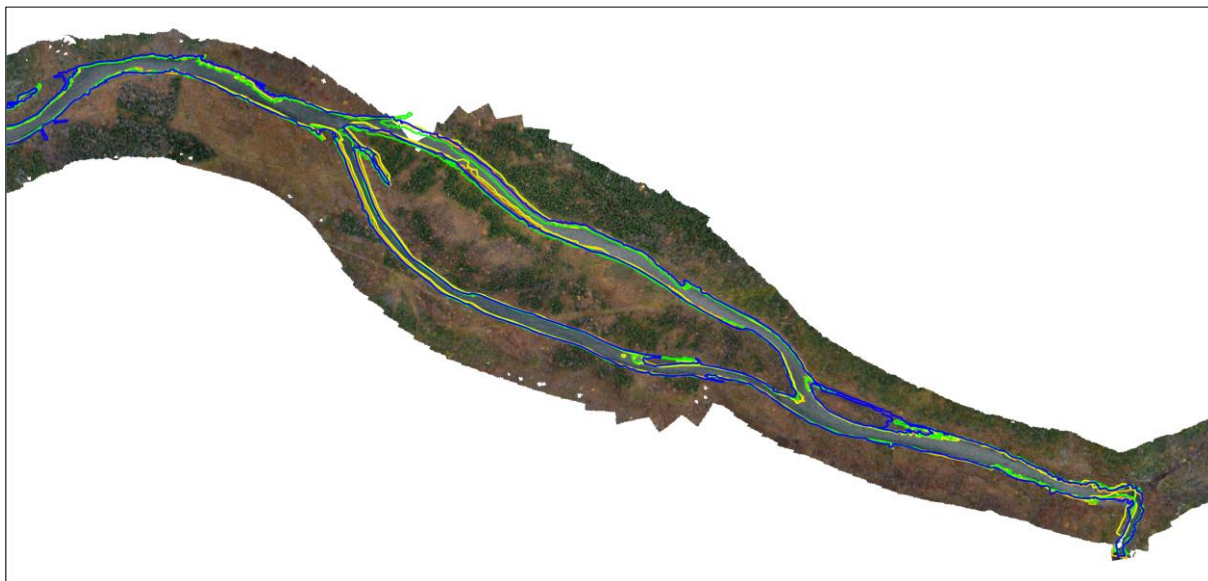
6. Oversikt øvre Skibotnelv

Tegnforklaring, se kap 3. Underlagsbilde er ortofoto 4,9 m³/s. Bildene starter ved avløpet og vises suksessivt oppover.

Datasettene rapporteres i hovedsak digitalt på shape og georeferert tiff, men for ordens skyld vises oversiktsbilder løpende nedover vassdraget i vedlegg, kapittel 5 (nedre) og 6 (øvre).
