# **Fv. 704 Tanem - Tulluan**

## **Byggeplan**

**Prosjektering stabilitetstiltak Tullbekken**

| Dokument nr.: | N-GEOT-06 |

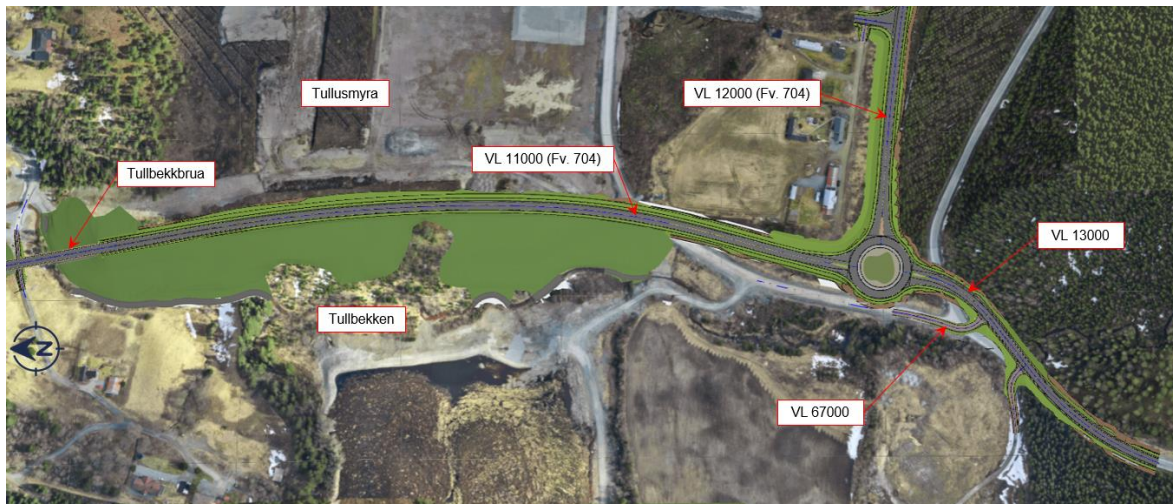
Figur 1 – Planlagt vegstrekning langs Tullbekken på Tullusmyra

Ved Tulluan krysser den nye fv. 704 Tullbekken med bru og går på vestsiden av det nye næringsområdet på Tullusmyra (se Figur 1). Fra Tullbekkbrua ved profil 2990 og frem til profil 3100

ligger vegen i skjæring på toppen av skråningskanten mot Tullbekken. Deretter går vegen i lav skjæring på Tullusmyra trukket inn fra skråningskanten frem til profil 3360. Mellom profil 3360 og 3450 går vegen igjen langs skråningskanten. Driftsvegen (veglinje 67000) går i nærheten til skråningskanten forbi rundkjøringen.

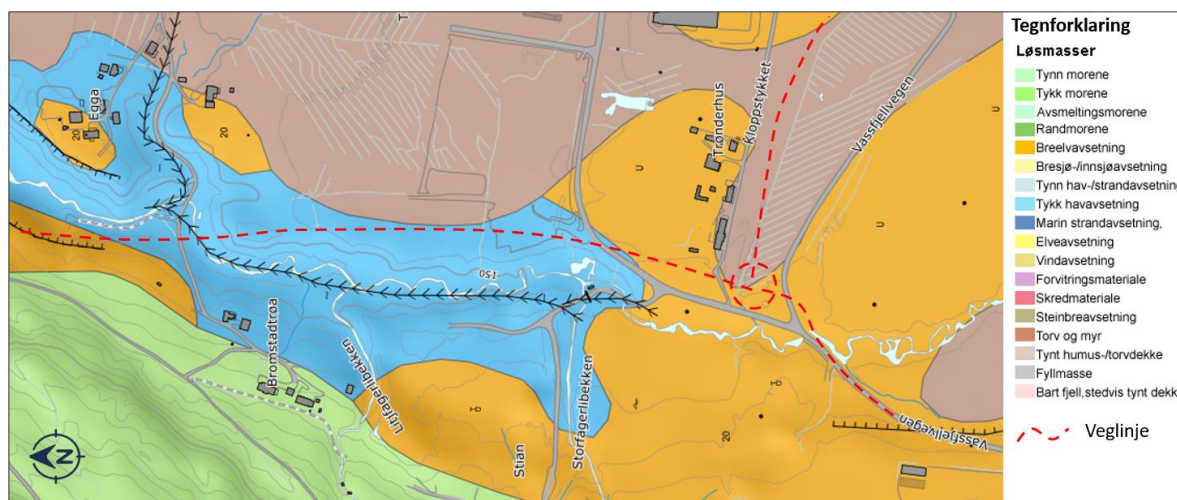
Figur 2 – Kvartærgeologisk kart over Tullusmyra og Tullbekken (kilde: [geo.ngu.no/kart/losmasse](http://geo.ngu.no/kart/losmasse))

Kvartærgeologisk kart over Tullusmyra og Tullbekken, se Figur 2, viser at grunnen i hovedsak består av tykk hav- og fjordavsetning, breelvavsetning og myr. Dette stemmer overens med grunnundersøkelsene utført i området.

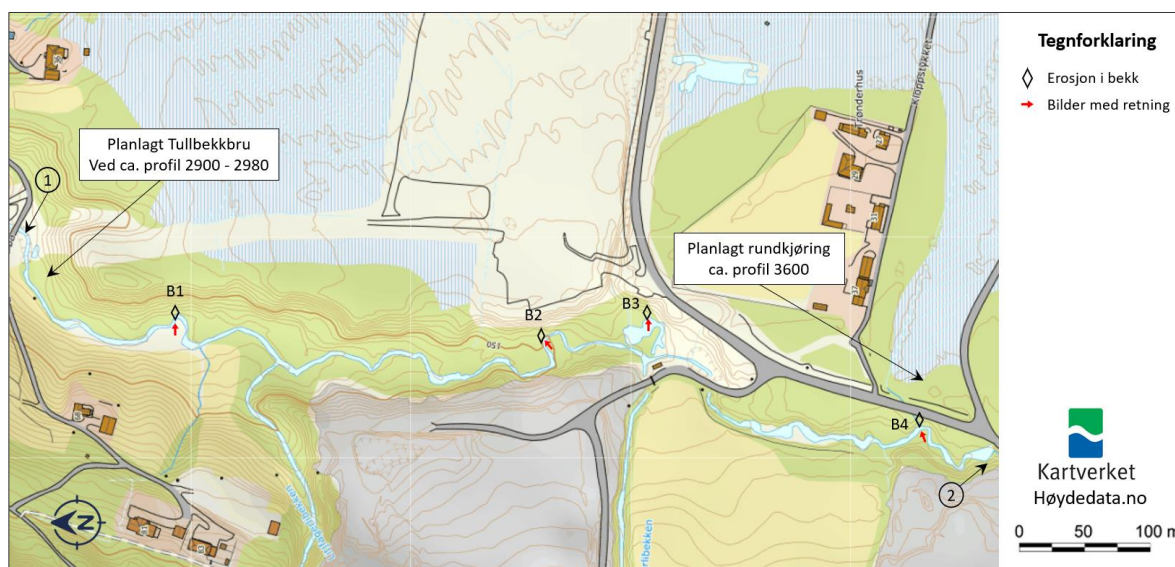
Figur 4 – Oversikt over erosjonsområder langs Tullbekken

I forbindelse med utredning av erosjonsforhold langs Tullbekken ble det utført en befaring av Sweco Norge AS v/Åsmund Elgvasslien og Anuj Thapa Magar den 15.06.2021 for å få oversikt over erosjonsforhold langs Tullbekken, vest for fv704 mellom profil 2900 og 3600. Områdene der det er tegn til erosjon er markert i Figur 4, B1 – B4, i en seksjon mellom Punkt 1 og Punkt 2.

Alle fire punktene ligger ved meandreringer ved bunnen av brattere løsmasseskråninger. Ved punkt B1 og B4 ser løsmassene i bekken ut til å være en blanding av kohesjon og friksjonsjordarter. Ved punkt B2 og B3 vises det bløte leirige masser i bekken. Bildene fra samtlige punkter er vist i vedlegg A.

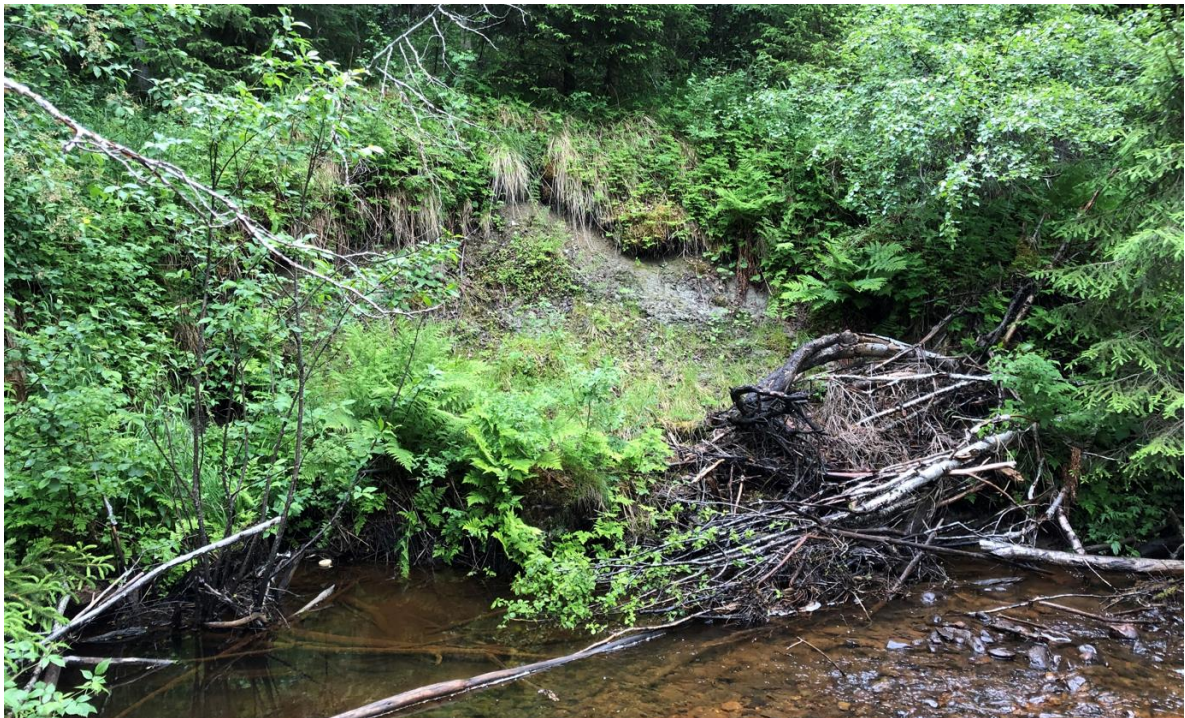
Figur A2 – Bilde 1: Erosjon ved punkt B1

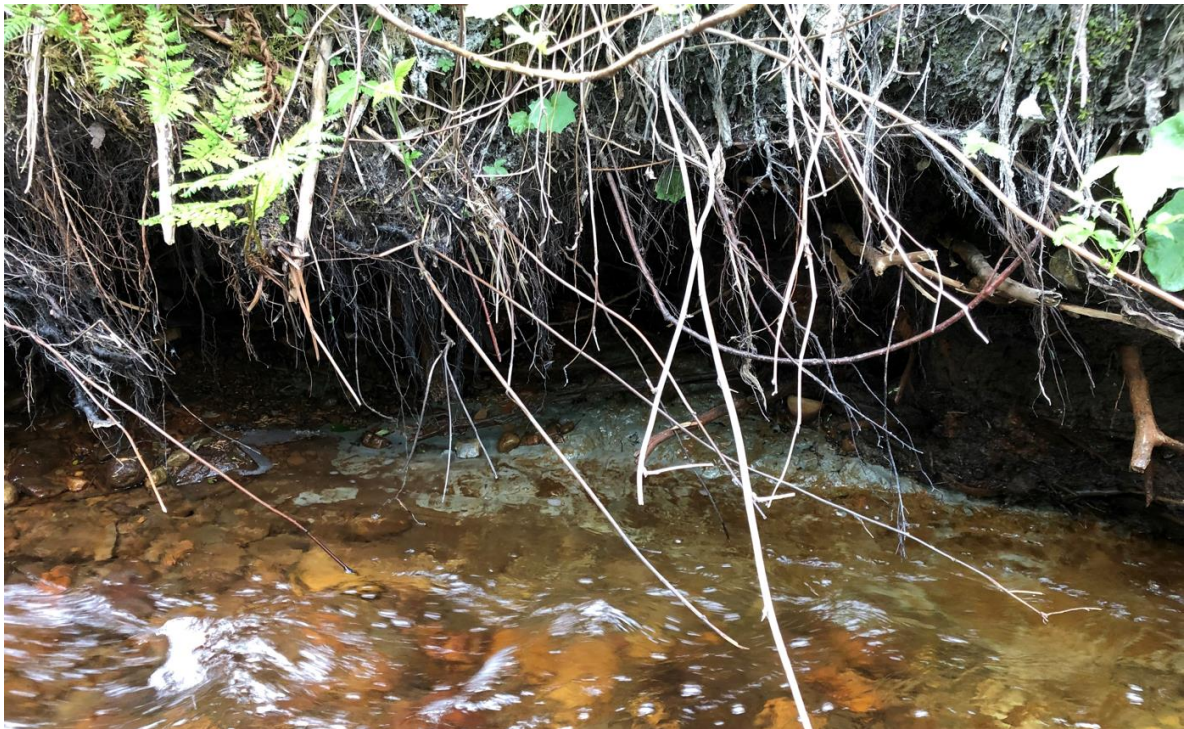
Figur A3 – Bilde 2: Erosjon ved punkt B2

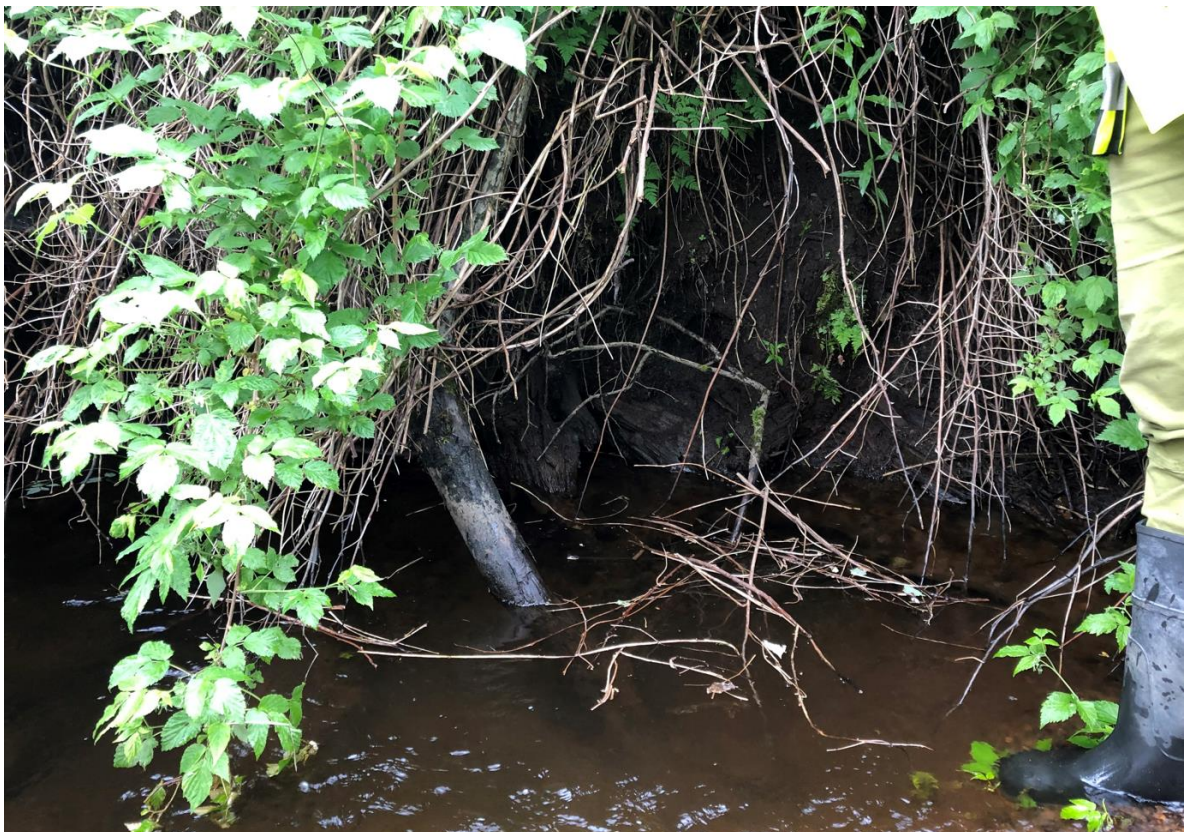
Figur A4 – Bilde 3: Erosjon ved punkt B3

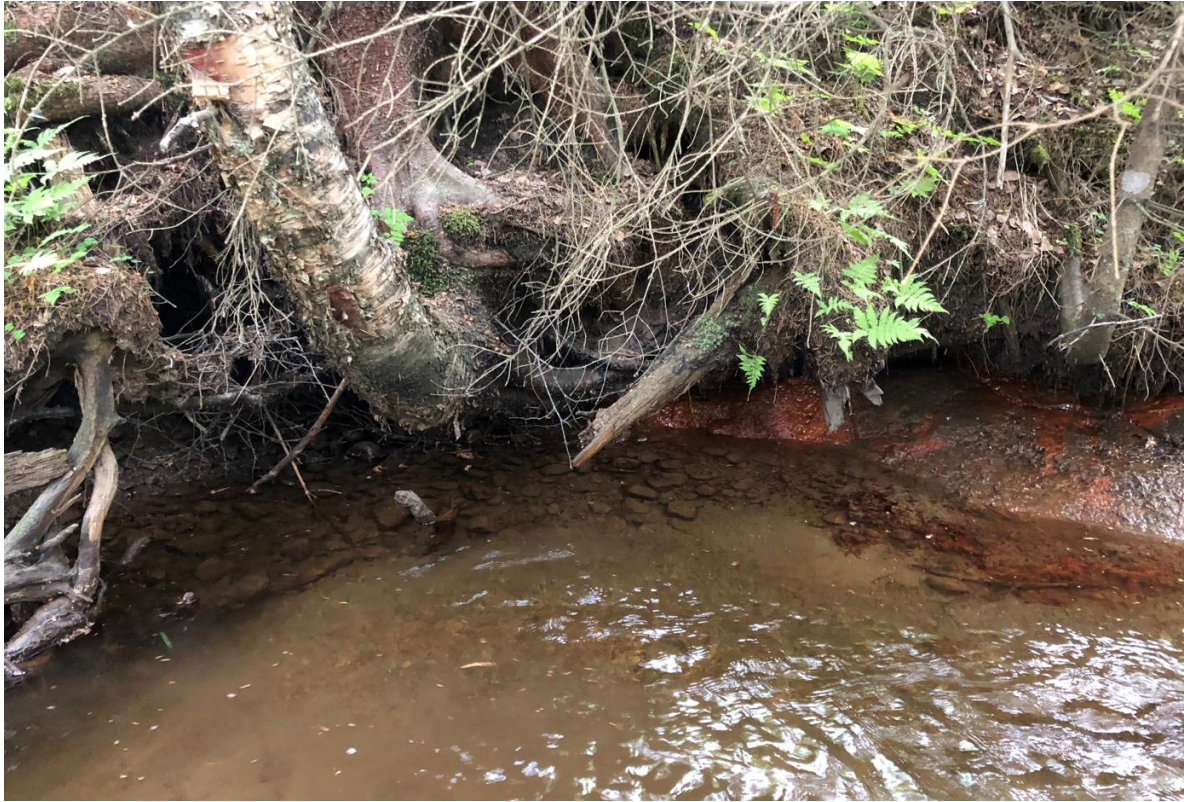
Figur A5 – Bilde 4: Erosjon ved punkt B4
