**Skredfarevurdering for  
gbnr. 48/5 mfl. på  
Lindsetflata, Stryn  
kommune**

Sunnfjord Geo Center

| 2025-03-093 | SF-H30-M01-04b | 01R | Skredfarevurdering for gbnr. 48/5 mfl. på Lindsetflata, Stryn kommune | |

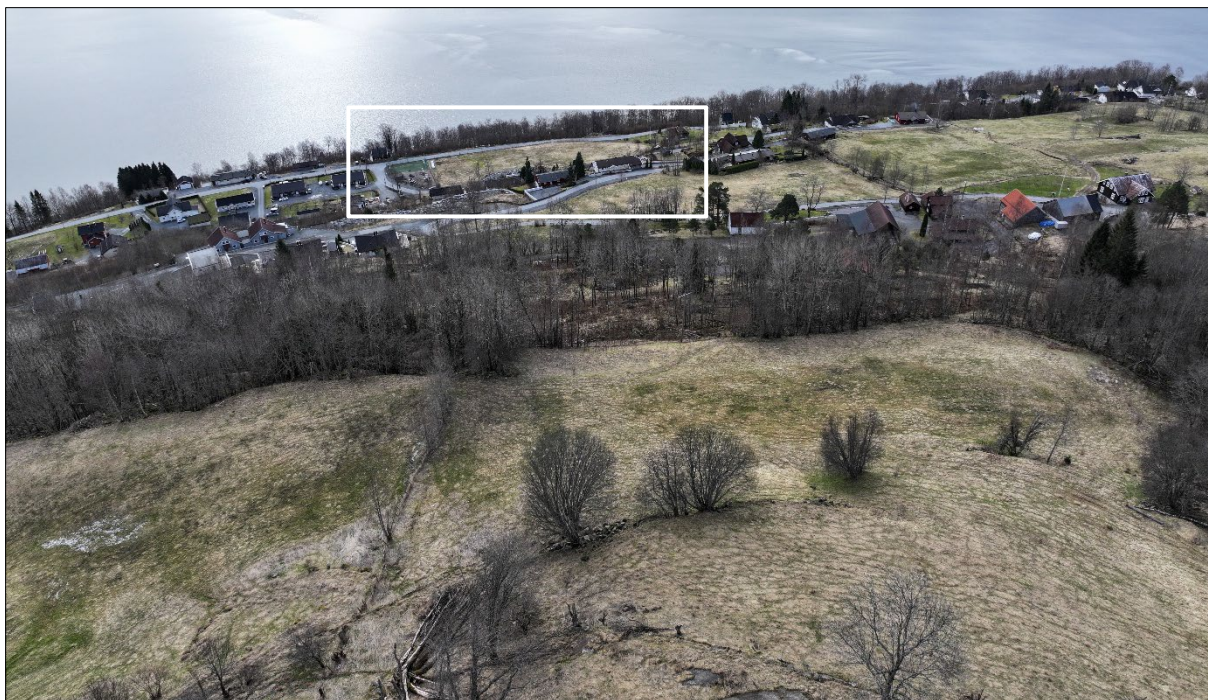
Figur 2: Bilde tatt fra midtre del av påvirkningsområde og viser kartlagt område innenfor hvitt rektangel og nedre halvdel av påvirkningsområdet.

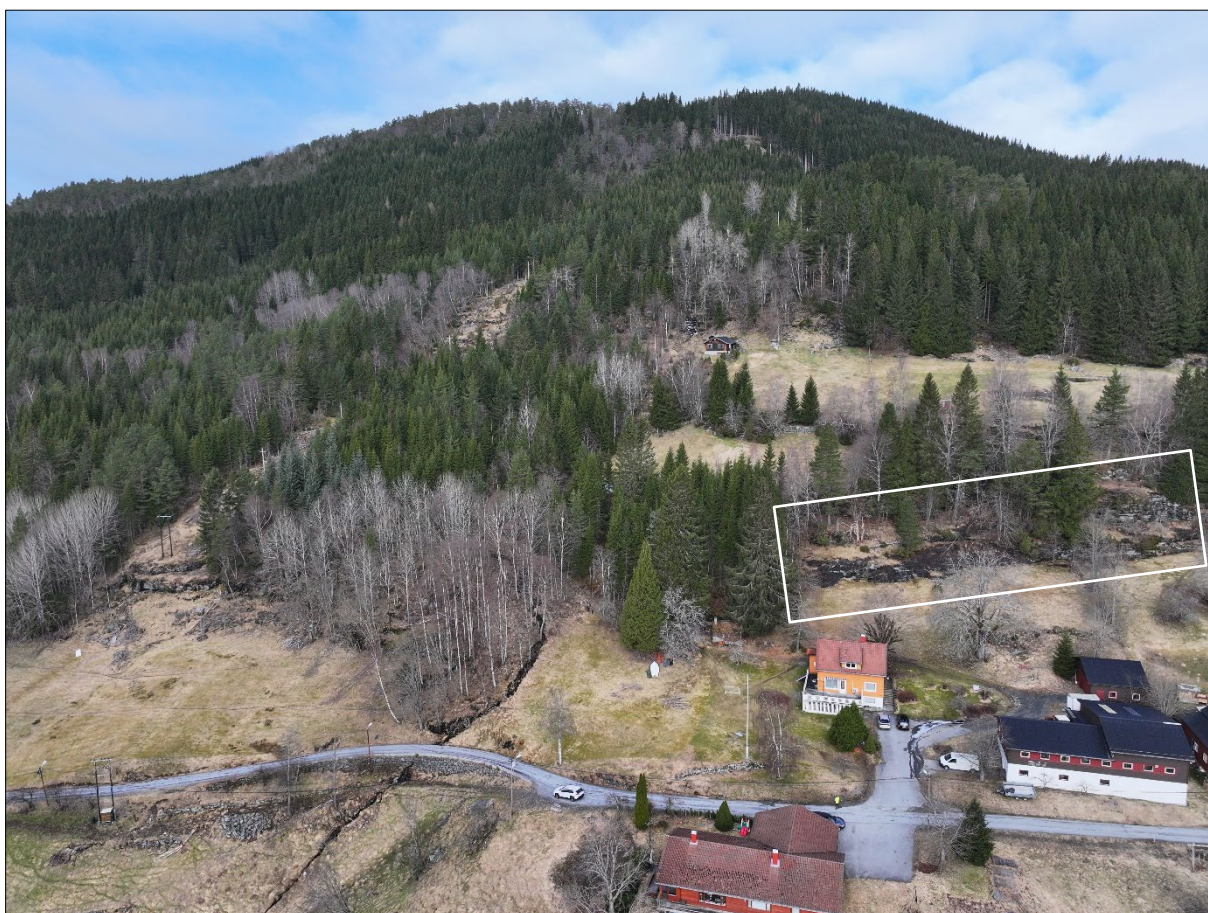
Figur 3: Bildet er tatt fra midtre del av påvirkningsområdet og viser øvre halvdel påvirkningsområdet. Berggrunn innenfor hvit rektangel viser området ved infopunkt 1.

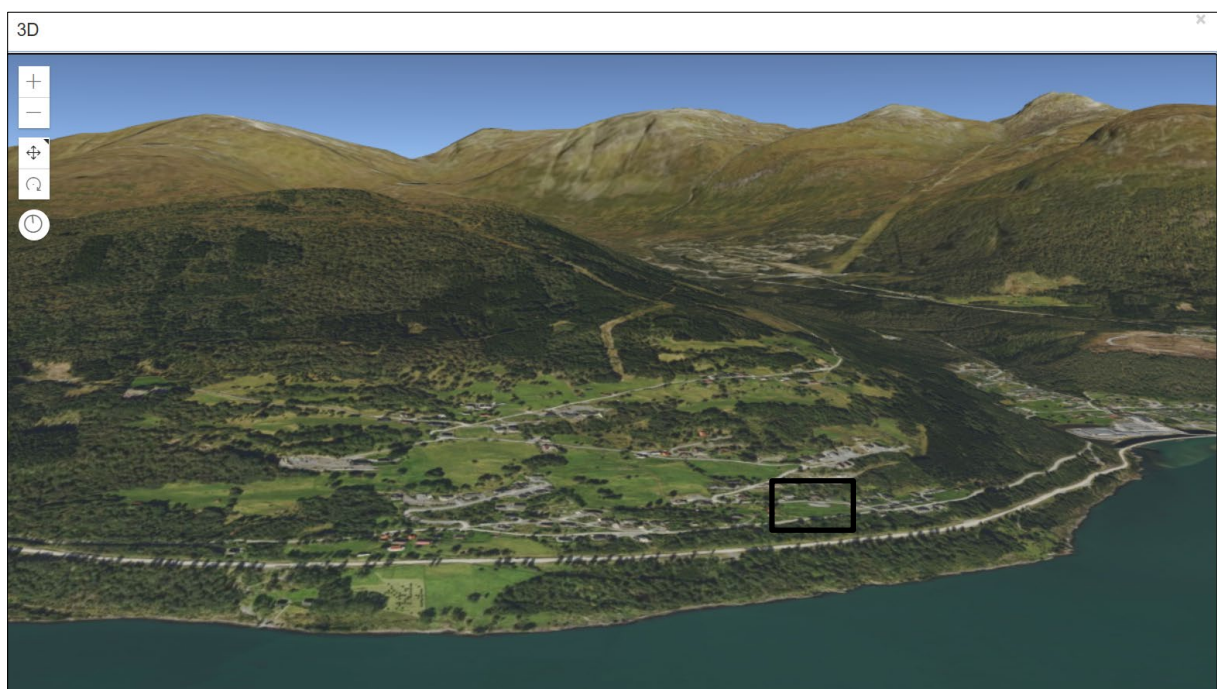
Figur 5: 3-D fremstilling fra flyfoto av kartlagt område (innenfor svart omriss) og påvirkningsområdet. Bildet viser mot nordøst. Kilde norgebilder.no

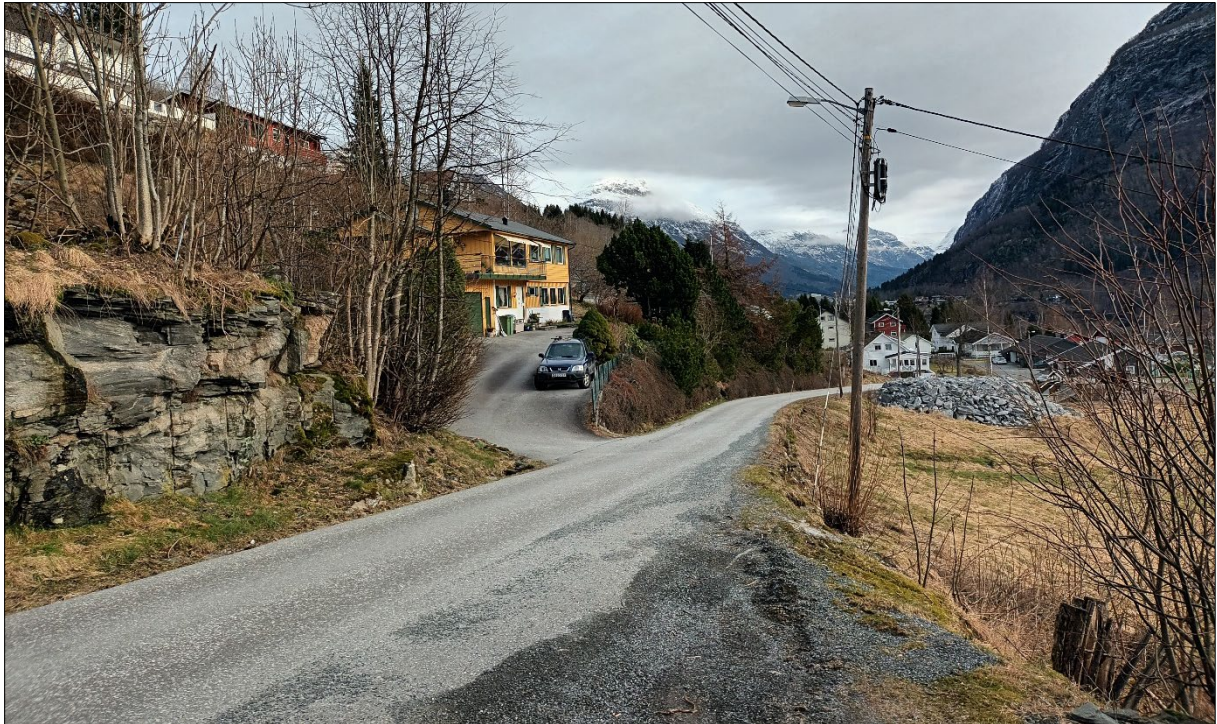
Figur 7: Bildet viser fjell i dagen av gneis langs veiskjæring i nedre del av påvirkningsområdet, ovenfor veien for kartlagt område.

Under befaring er det observert fjell i dagen i form av enkelte veiskjæringer langs bilvei opp Bergsida (Figur 7), fjell langs dreneringsveier i deler av påvirkningsområdet (Figur 8), og en bergknaus 500 m nord for kartlagt område (infopunkt 1). Unaturlige veiskjæringer blir ikke vurdert og fjellblotninger langs dreneringsveiene er mindre enn 1m høye. Bergknausen ved infopunkt 1 ligger ca. 500 m nord for kartlagt område, og ligger så langt vekk at det ikke er fare for steinsprang i kartlagt område herfra (Figur 3, infopunkt 1). Befaring viser at berggrunnen består av granittisk gneis og foliasjonsmåling viser strøk mot nordøst-sørvest med ca. 50° fall ut av fjellet.

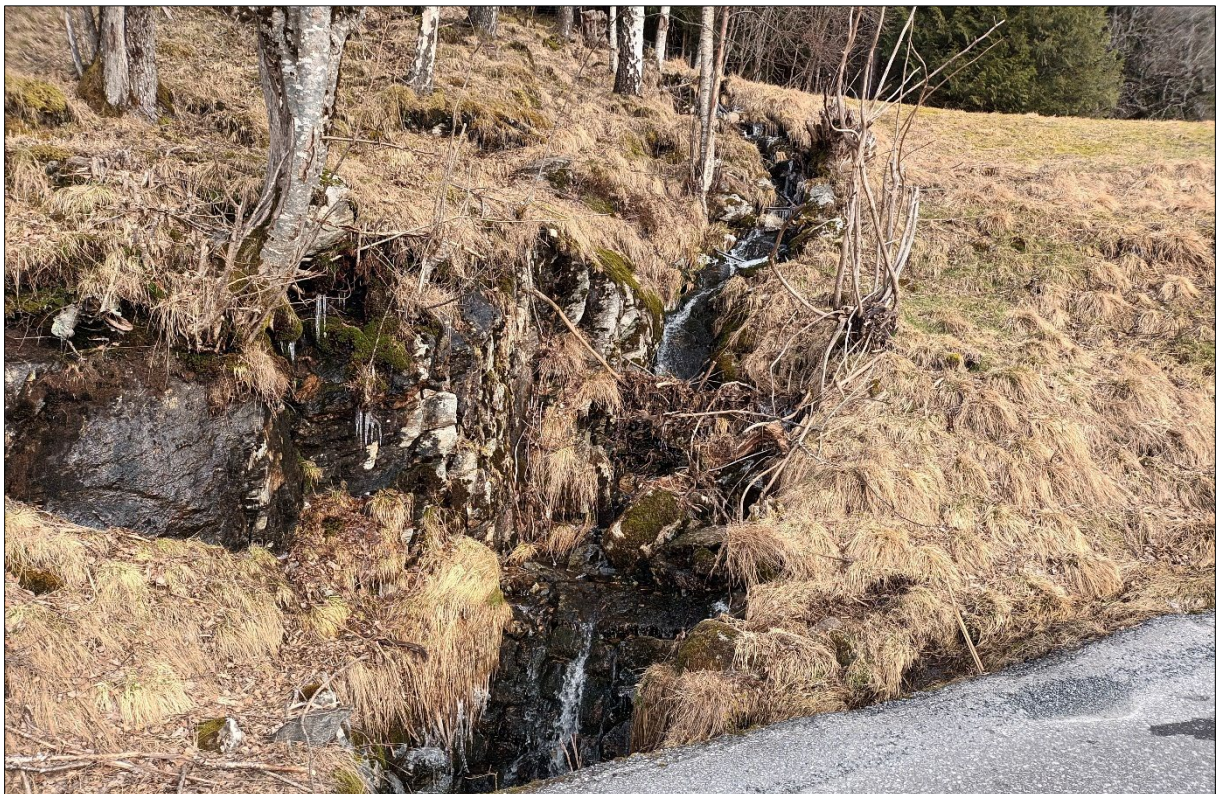
Figur 8: Fjell i dagen ved dreneringsvei i midtre del av påvirkningsområdet, omtrent 430 m nord for kartlagt område.

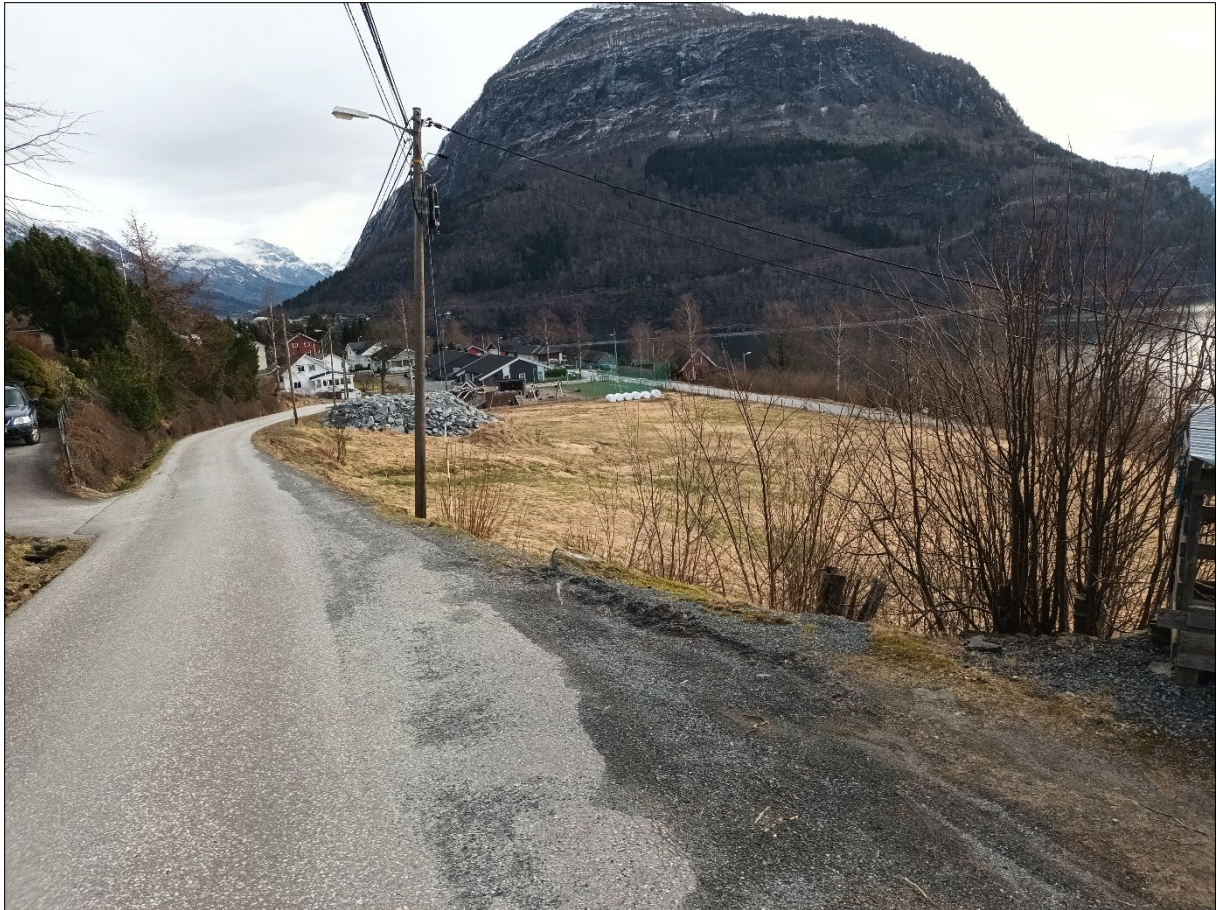
Figur 10: Bildet viser flaten ved kartlagt område, og er her det tykkere moreneavsetning på ca. 6,7 m.

Befaring viser at kartlagt område består av tykke moreneavsetninger. Geotekniske grunnundersøkelser viser at løsmassetykkelsen på Lindsetflata er ca. 6,7 m, og består av morenemateriale (Figur 10) (VSO, 2022). Påvirkningsområdet består av tynne moreneavsetninger på opptil ca. 20 cm tykkelse og stedvis er det bart fjell (Figur 11). Det er ikke observert spor etter skredhendelser i løsmassene, og det er heller ikke tegn til jordsig i skogen i påvirkningsområdet.

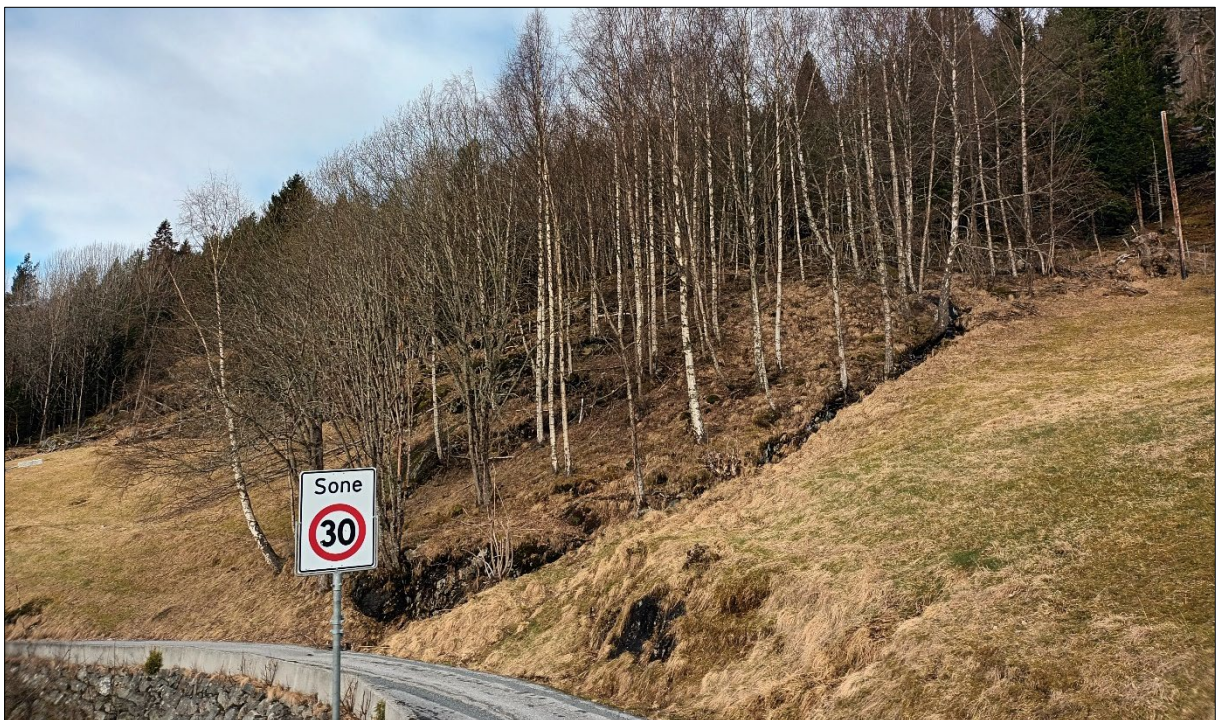
Figur 11: Bildet viser eksponerte løsmasser av morenemateriale midtre del av påvirkningsområdet. Bildet viser også dreneringsvei ved infopunkt 2.

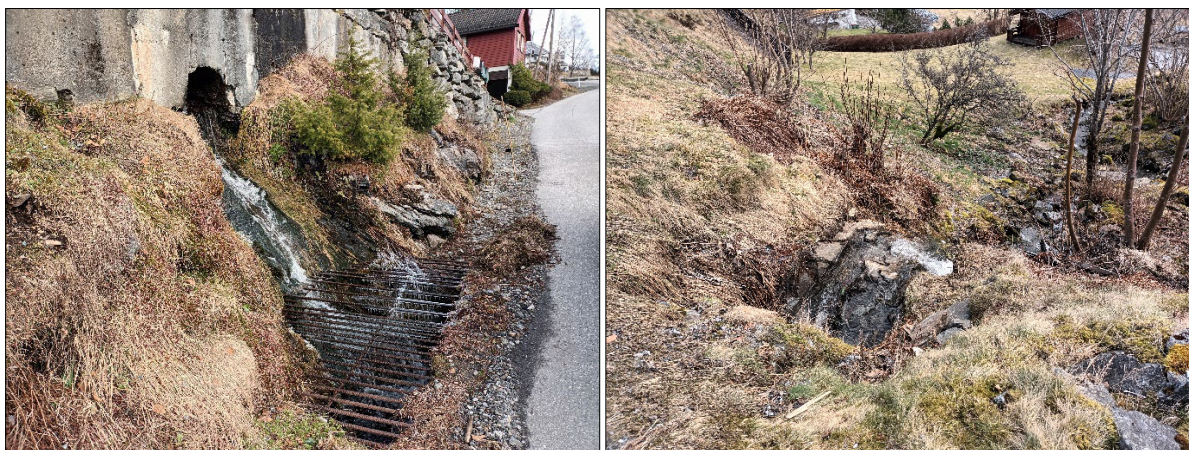
Figur 12: Bildet viser bekke-/ elveløp som drenerer i rør

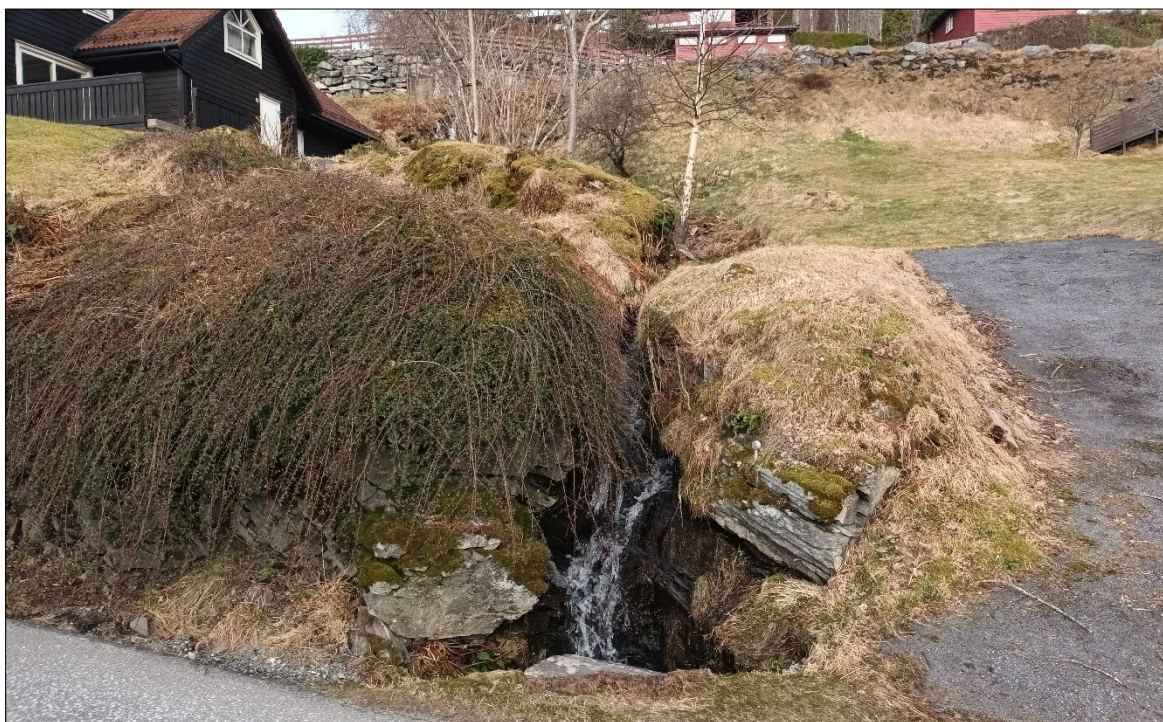
Figur 13: Dreneringsvei ved nordvestlige hjørne til kartlagt område. Vannet rennet under veien *Bergsida* og gjennom kulvert til vestlige grense i kartlagt område.

Det renner flere mindre dreneringsveier i påvirkningsområdet, og ifølge løsmassekartet fra NGU renner dreneringsveiene på tynt morenemateriale. Befaring viser at dreneringsveier i påvirkningsområdet renner på fast fjell og stedvis tynt morenemateriale opp til 20 cm på det meste. Fra Nedreberg gjennom Kleiva og ned til kartlagt område renner det en bekk gjennom et rør med utløp 40 m nordvest for kartlagt område (Figur 12, infopunkt 3). Bekke-/elveløpet renner videre på fast fjell og i tynt løsmassedekke mot kartlagt område (Figur 13).

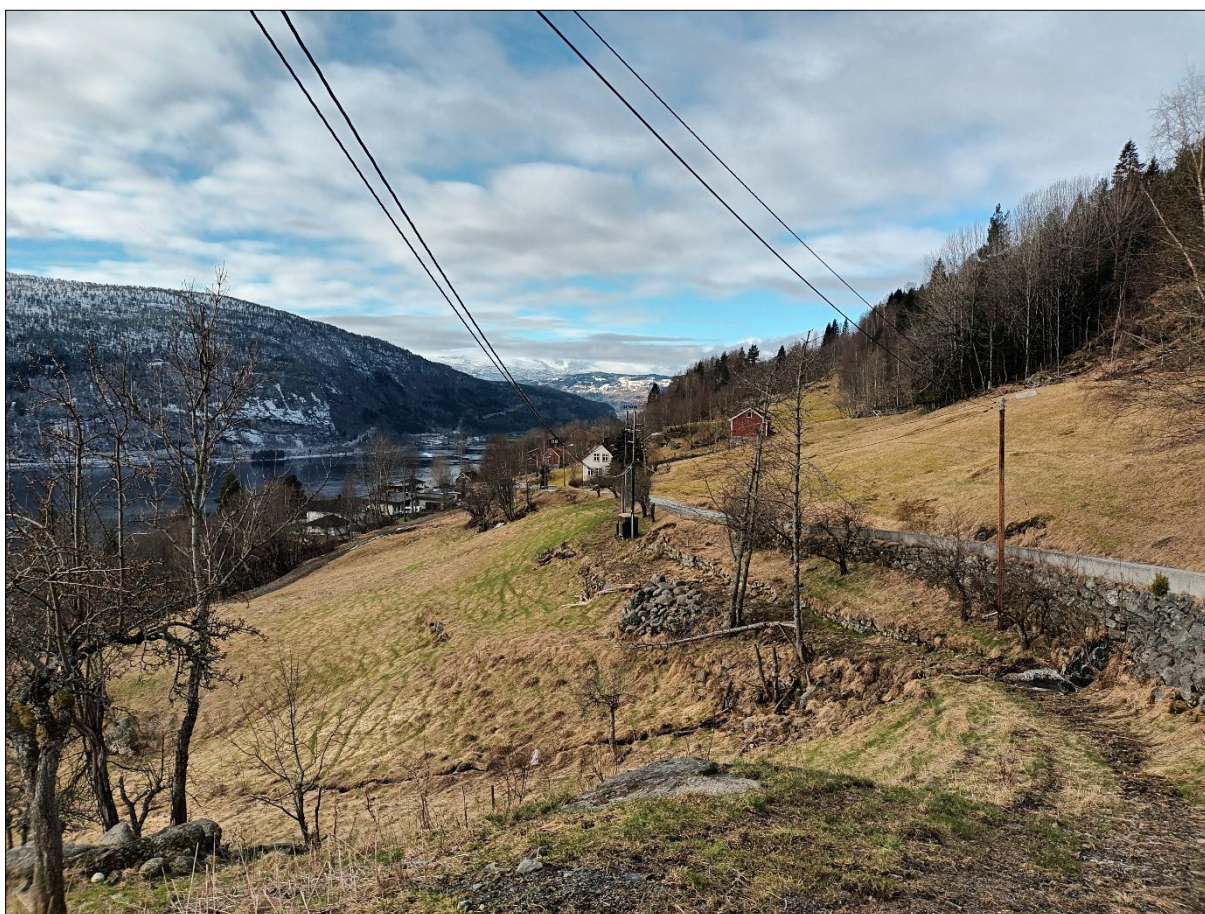
Figur 21: Dreneringsvei gjennom midtre deler av påvirkningsområdet. Bildet viser dreneringsvei som renner gjennom rør under dagens bilvei. Infopunkt 2.

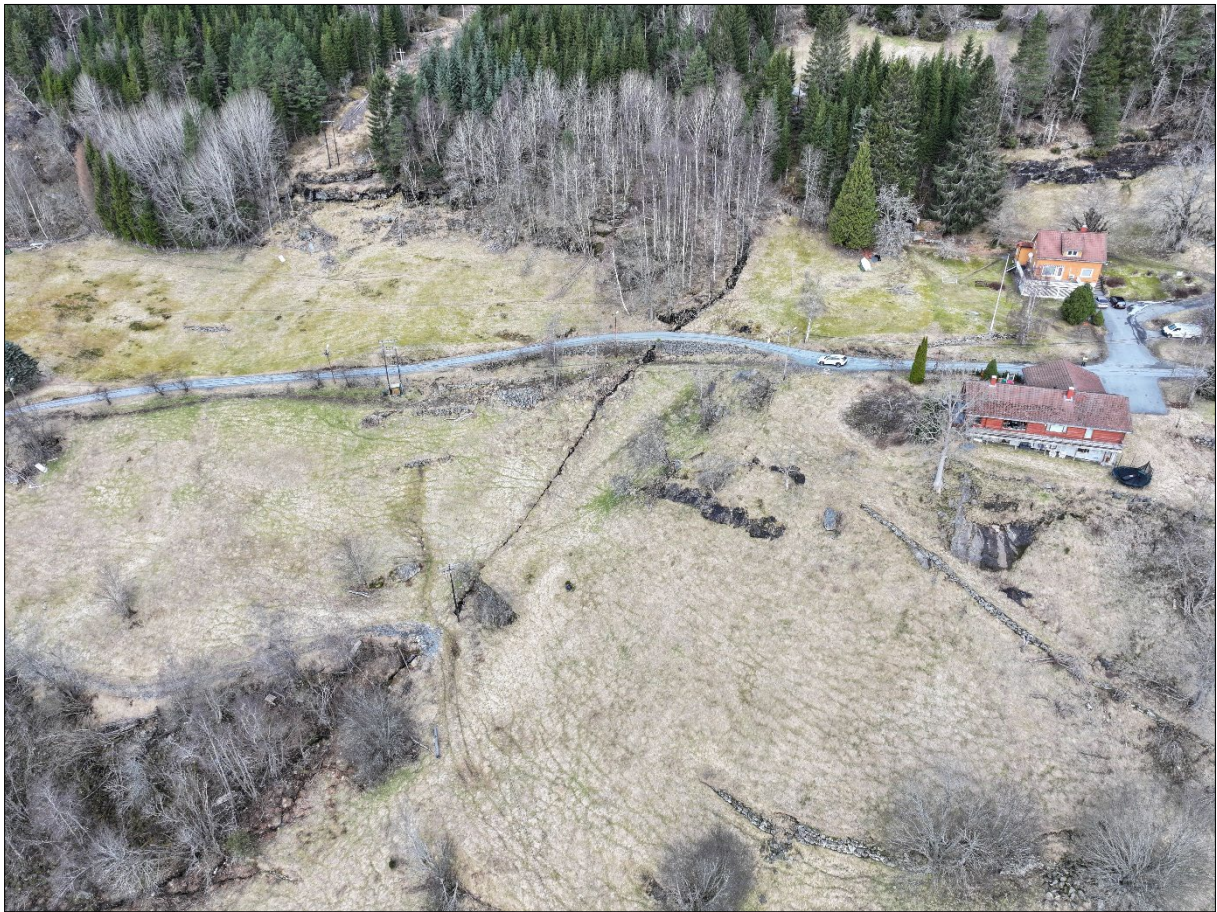
Figur 22: Dronebilde som viser dreneringsvei gjennom midtre deler av påvirkningsområdet. Bekke-/elveløpet renner på bart fjell og i tynne løsmasser (<20 cm). Infopunkt 2.

Aktsomhetskartene for mellomstore flomskred viser ingen potensielle løснеområder i påvirkningsområdet. Befaring og løsmassekart fra NGU viser at det er lite løsmasser (<20 cm) i dreneringsveiene i påvirkningsområdet og at det stedvis er bart fjell. Det er identifisert to løснеområder for flomskred, langs bekke-/ elveløpet fra midtre deler av påvirkningsområde.
