| Oppdrag | Nummer og navn<br>25312 Oslo, Alna – Skred- og<br>flomfarevurdering for gbnr 119/6 | Oppdragsleder<br>Nils Arne Walberg |
| Dokument | Nummer<br>25312-01-1<br>Utført av<br>Pål Lohne | Dato<br>2025-05-30<br>Kontrollert av<br>Hans Georg Grue |

## Utredning av sikkerhet mot skred i bratt terreng

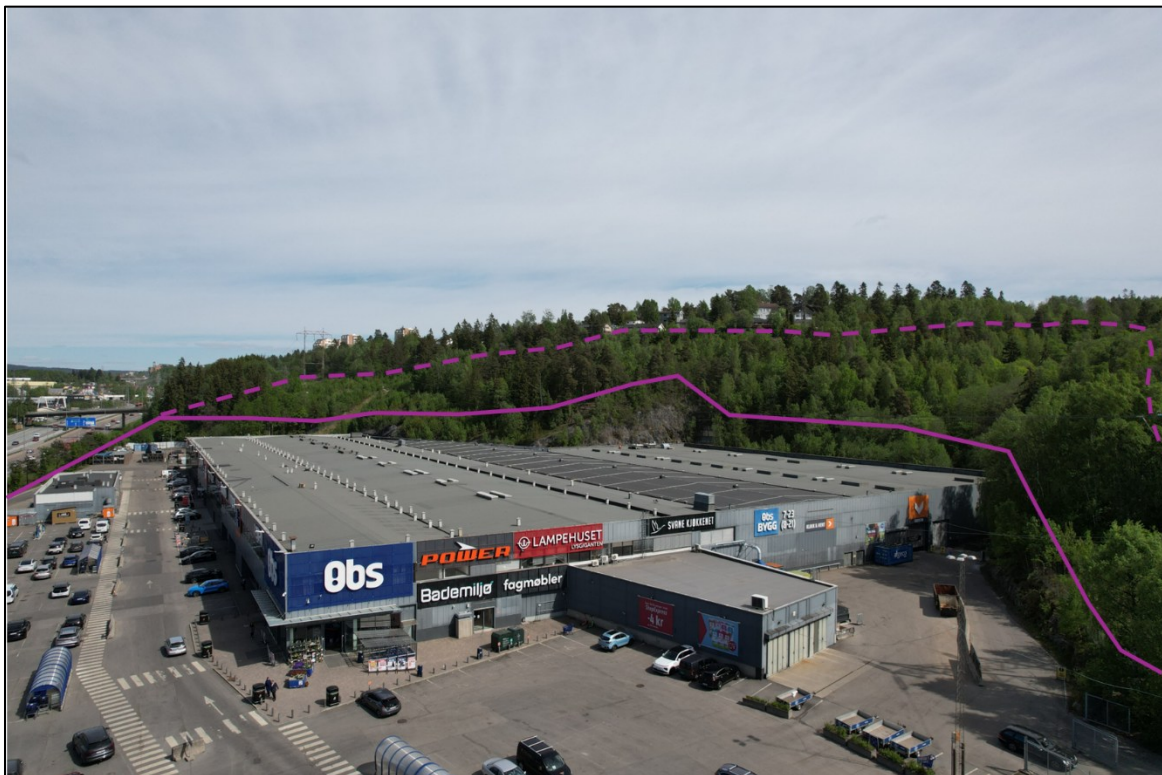
Figur 1: Oversiktsbilde for kartleggings- og påvirkningsområdet. Bildet er tatt mot SØ.

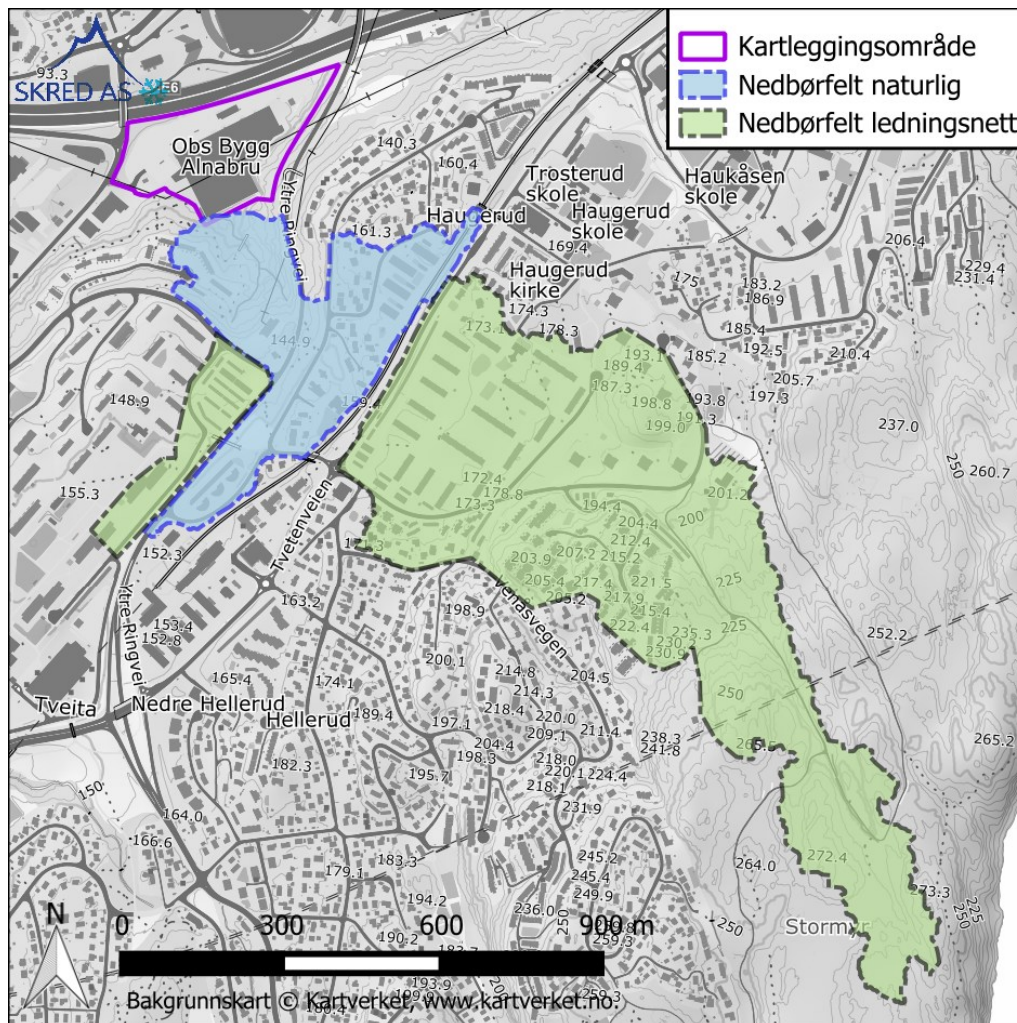
Avrenningsmønster er beskrevet i detalj i flomfarevurdering (25312-02-1). Det er det beskrevet at t-banesporet avskjærer den naturlige flomveien fra boligområdet øst for Tvetenveien. Samt at nedbørfeltet til Haugerudbekken er lite og har en jevn bratt gradient i nedre del, og er noe slakere i øvre del. Feltet er i hovedsak dominert av skog i øvre og nedre del med boligområder i midtre del som tilføres via ledningsnett. Det er få/ingen flattere områder eller innsjøer som vil bidra spesielt med naturlig flomdempning foruten skogsområdet helt øverst i feltet. Feltet er ikke påvirket av regulering. Feltet forventes å ha en rask avrenningskarakteristikk.

Figur 4: Figur hentet fra 25312-02-1 som viser feltgrensene til Haugerudbekken ved kartleggingsområdet inndelt etter hva som tilføres via ledningsnett og hva som naturlig drenerer til bekken ut ifra topografi.

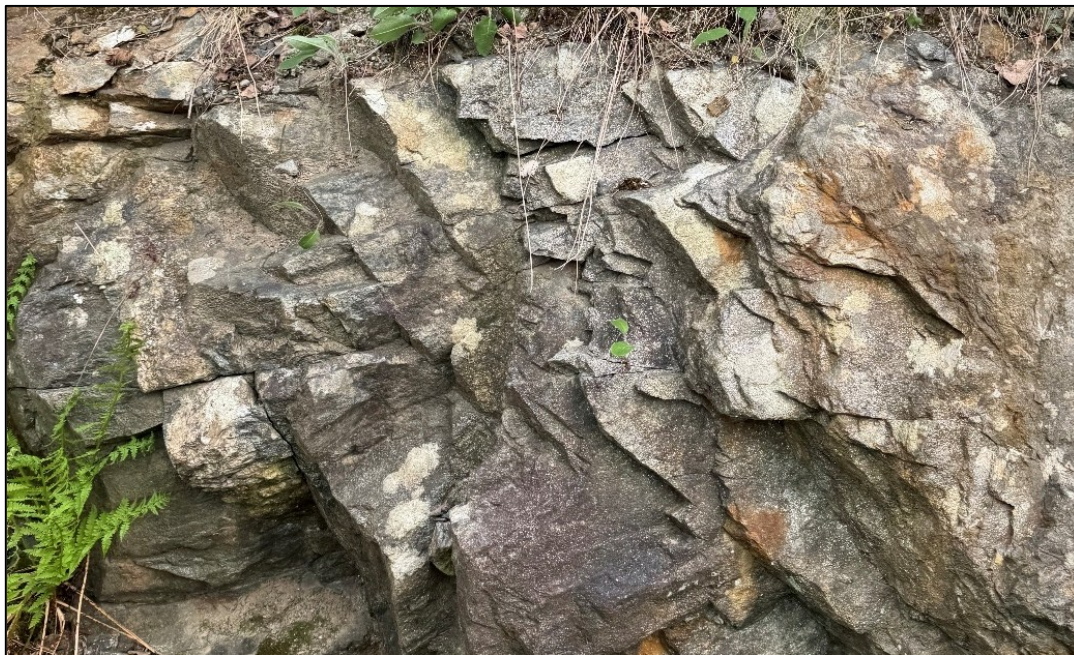
observasjoner fra befaring viser glimmergneis (Figur 5). Sprekkesett 1 har fall og fallretting på 70°-80° mot nordvest, mens sprekksett 2 har fall og fallretning på 70°-90° mot vest-sørvest. Sprekkesettene ligger dermed til rette for plan- og kileutglinding avhengig orienteringen på bergskrentene. Dette medfører utfordringer med større avløste blokker i den sørøstlige-østlige delen av påvirkningsområdet, hvor det er høye bergskjæringene.

*Figur 5: Glimmergneis i en mindre bergskrent i midtre del helt sør i kartleggingsområdet. Bildet er tatt mot sør-sørøst, og viser godt de to dominerende sprekkesettene.*

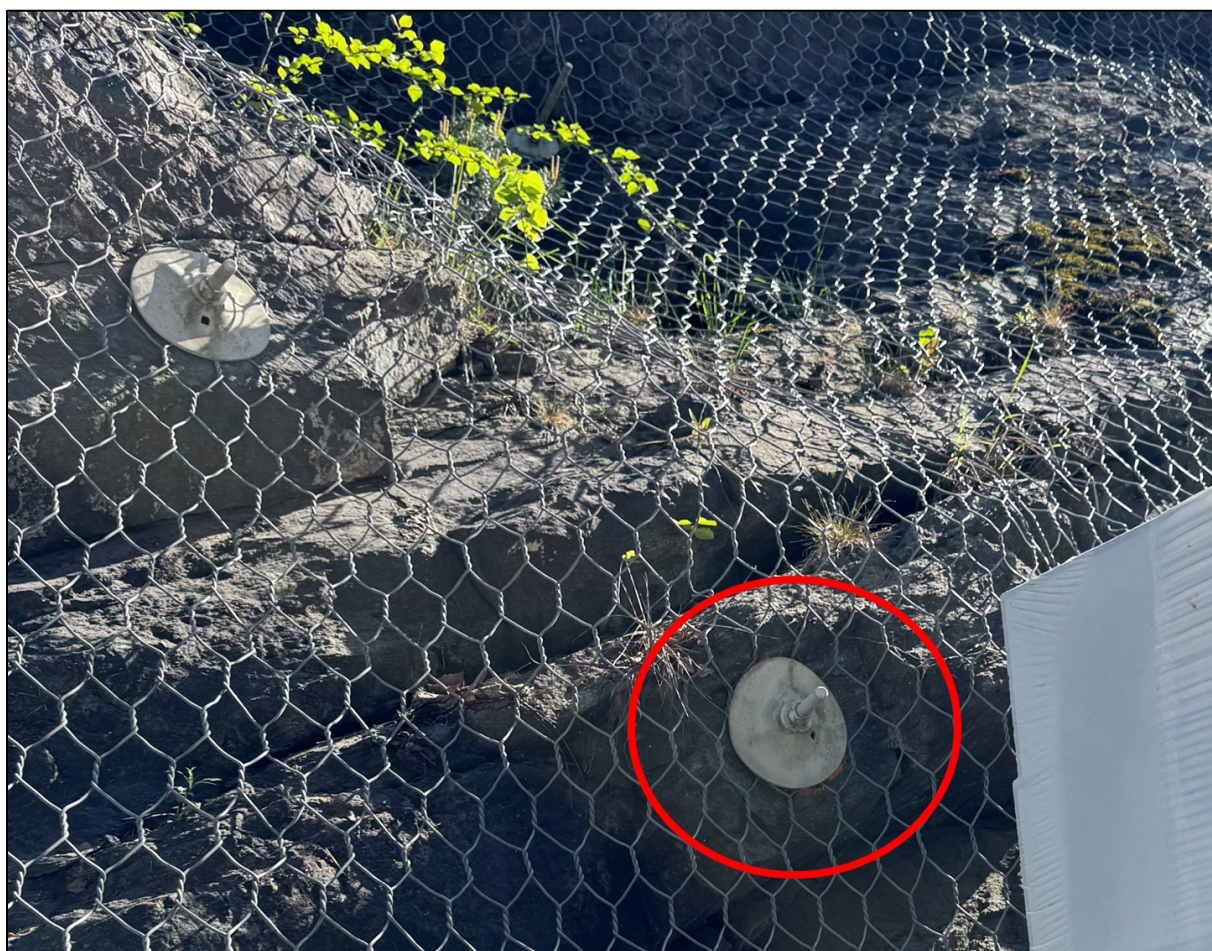
Det er hovedsakelig observert lett konvensjonell bergsikring, som bolter og steinsprangnett (Figur 8). Tilstanden på bolt og nett fremstår i utgangspunktet som god, hvor bolter klassifiseres normalt som B1-A til B1-B etter metodikk i SVV sin rapportnr. 199 (Statens vegvesen, 2013). Det ble imidlertid avdekket enkelte bolter hvor det var deformasjon på skive, og boltene dermed klassifiseres som B4 (Figur 8).

Steinsprangnettet er flere steder festet med nettskiver, og ikke bolteskiver. Det fremstår som et litt merkelig sikringskonsept, gitt sprekkeavstanden, at ikke boltemønster for nett og sikring av låseblokker har større samvirke. Stedvis oppleves det som relativt stor avstand mellom nettboltene, hvor bergboltene er plassert innenfor nettet. Dette kan potensielt klassifiseres som M2 «Mangler ved utført bergsikring», men er vanskelig å fastslå sikkert når en ikke er kjent med prosjektering av bergsikringen. Det er også observert jesugjerde i et mindre område på toppen av den nordvestvendte bergskjæringen øst i kartleggingsområdet (Figur 9). Jesusgjerde kan ikke sammenlignes med godkjente fanggjerder, og har liten kapasitet mot dynamisk treff. Om sikringsformålet er mot remobilisering av blokker ovenfor bergskjæringen, bør jesugjerdet dermed potensielt klassifiseres som M2. For den vest-sørvestvendte bergskjæringen er det hengt opp «hagenett» i toppen av bergskjæring (Figur 10). Ved lokalt tråddrudd er det stor risiko for at hele hagenettet rakner, hvilket er grunnen til at det benyttes dobbelttvinnet nett i bergskjæring. Hagenett klassifiseres dermed som M1, og dermed ingen sikringseffekt ift. skredfarevurderingen.

*Figur 8: M20 bolter og steinsprangnett i den nordvestvendte bergskjæring øst i kartleggingsområdet. Rød sirkel angi eksempel på bolt klassifisert som B4.*

Observert sikring er delt opp i tre underkapitler, lett og tung bergsikring, samt øvrig tiltak. Tilstanden er generelt observert til å være god, men det anbefales jevnlig inspeksjon for å følge utvikling. Dette da det er observert påbegynnende korrosjon, deformasjon på bolter og mangler/feil ved på utført bergsikring.

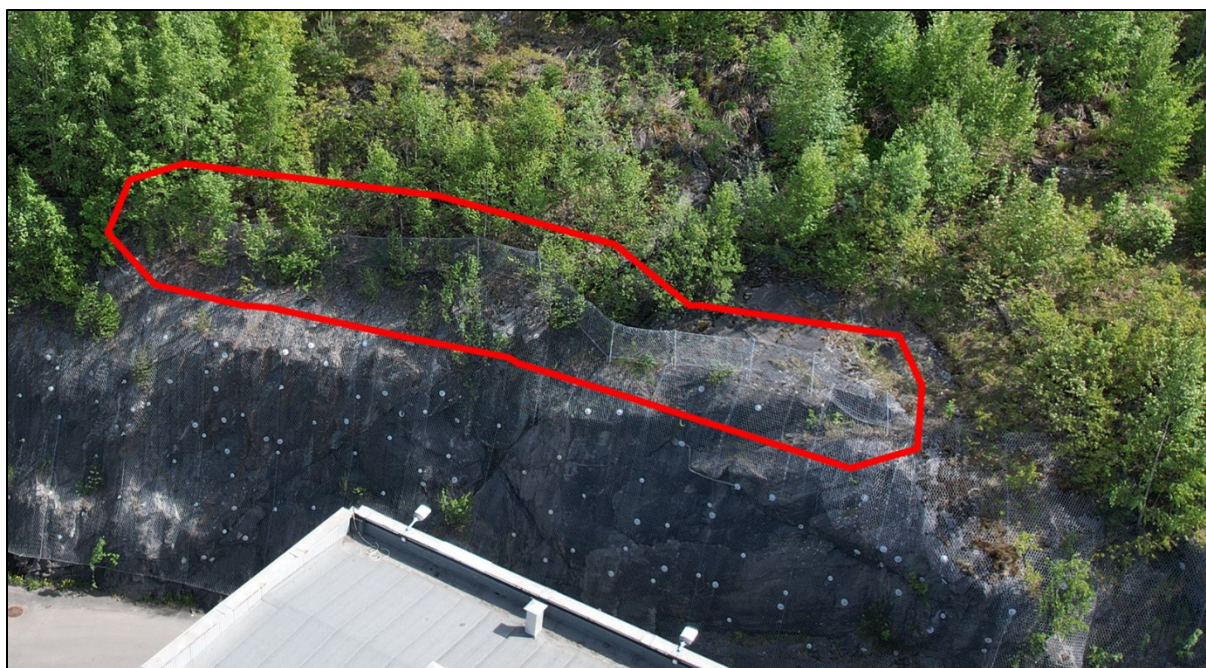
*Figur 9: Jesusgjerde på toppen av bergskjæringen i øst.*

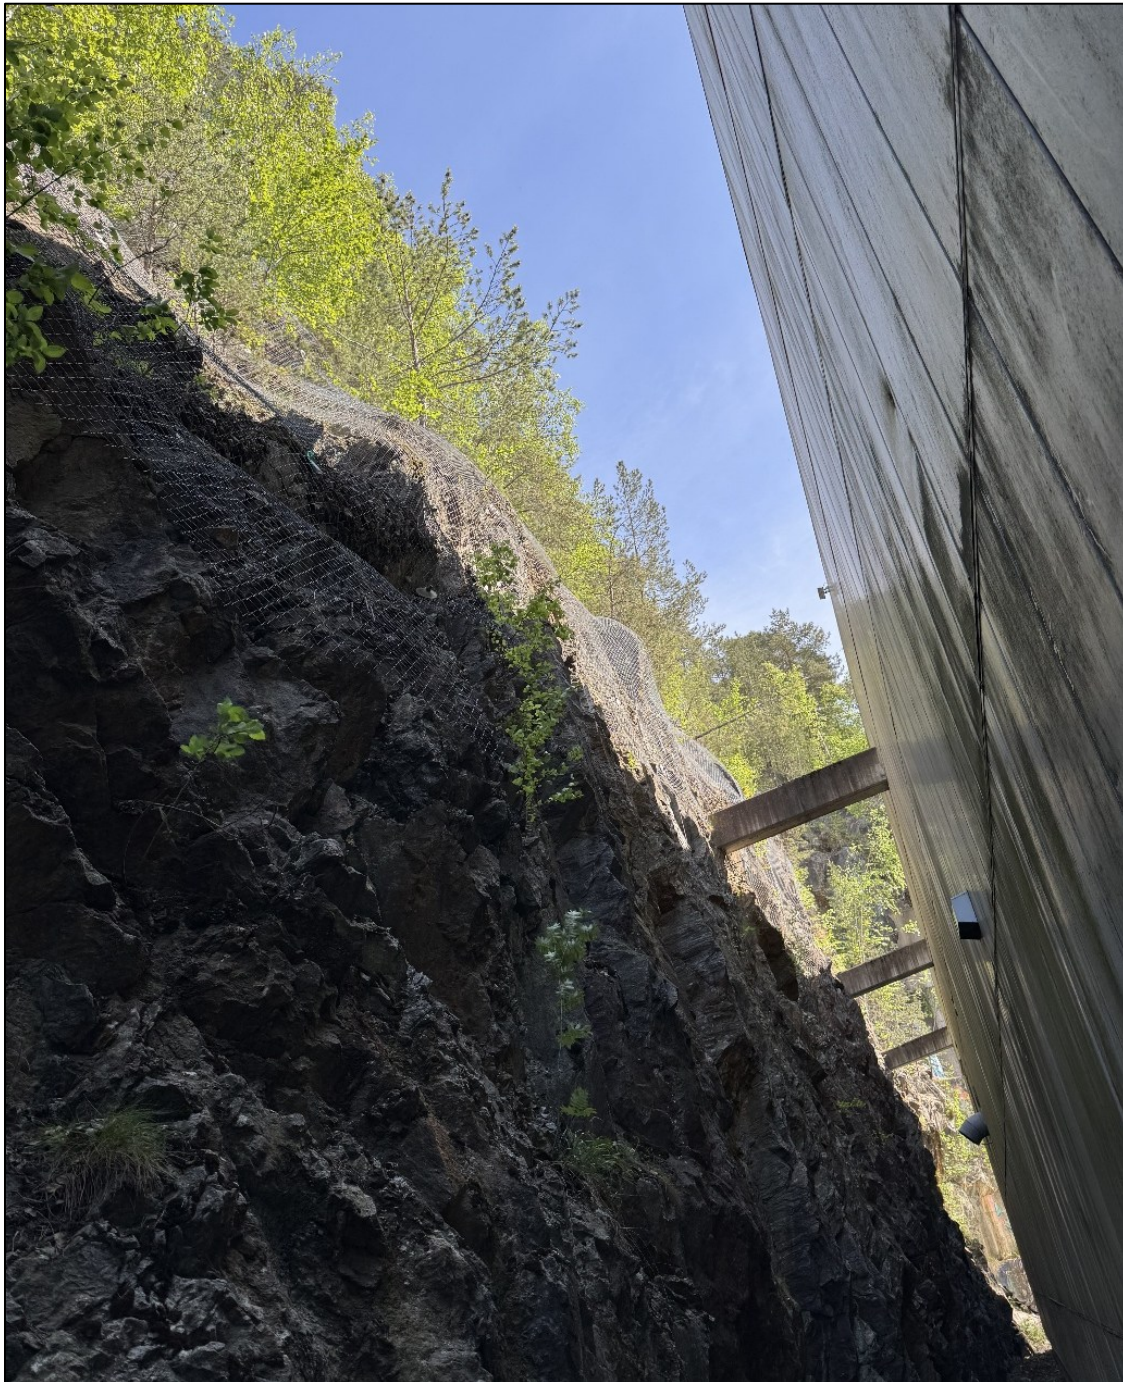
*Figur 10: Vest-sørvestvendte bergskjæringen, hvor det er "hagenett" i toppen av bergskjæringen, samt avstivende betongbjelker.*

Store deler av den vest-sørvestvendte bergskjæringen er uten bergsikring, med unntak av nevnte «hagenett» i toppen. Det er imidlertid etablert tre horisontale betongbjelker. Det er ukjent om disse har et sikringsformål i denne delen av kartleggingsområdet, men prinsippet benyttes ofte for å stabilisere større bergpartier inn mot bygg. Den observerte sprekkegeometrien gir i utgangspunktet mer gunstig stabilitet ved denne orienteringen på bergskjæringen, men det kan være knyttet til svakhetssonene som Norsk Teknisk Byggekontroll har registrert (Norsk Teknisk Byggekontroll, 1968a). Tilstanden på betongbjelkene er ikke vurdert da dette må gjøres av person med byggteknisk og betongteknisk kompetanse.

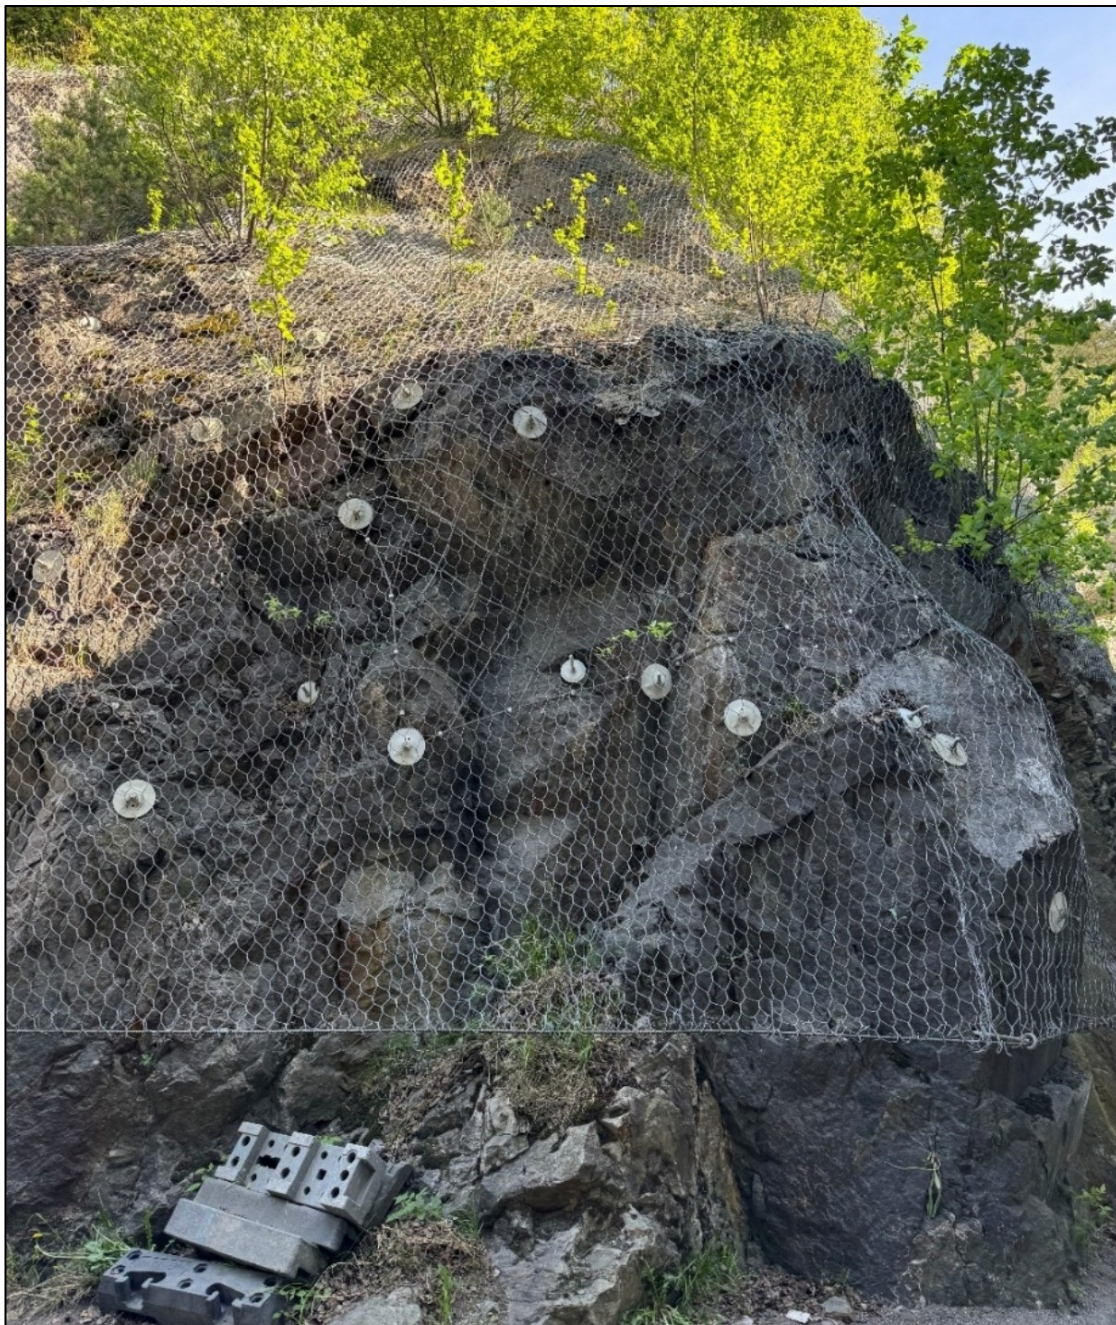
Hjørnet mellom den nordvestvendte og den vest-sørvestvendte bergskjæringen er sikret med vaiernett (Figur 11). En kan her tydelig se hvordan de to dominerende sprekkesettene gir potensiale for kileutglidning. Det er ikke benyttet økt boltediameter for innfestning av vaiernett, men Skred AS er heller ikke kjent med stabilitetsberegningene som er gjort ifm. prosjektering av bergsikringen. Stabiliteten forutsettes dermed å være i varetatt.

*Figur 11: Hjørne på bergskjæring ved utkjøring fra "Drive In", som er sikret med vaiernett. En kan tydelig se sprekkesettene som gir mulighet for kileutglidning av større berglegemer.*

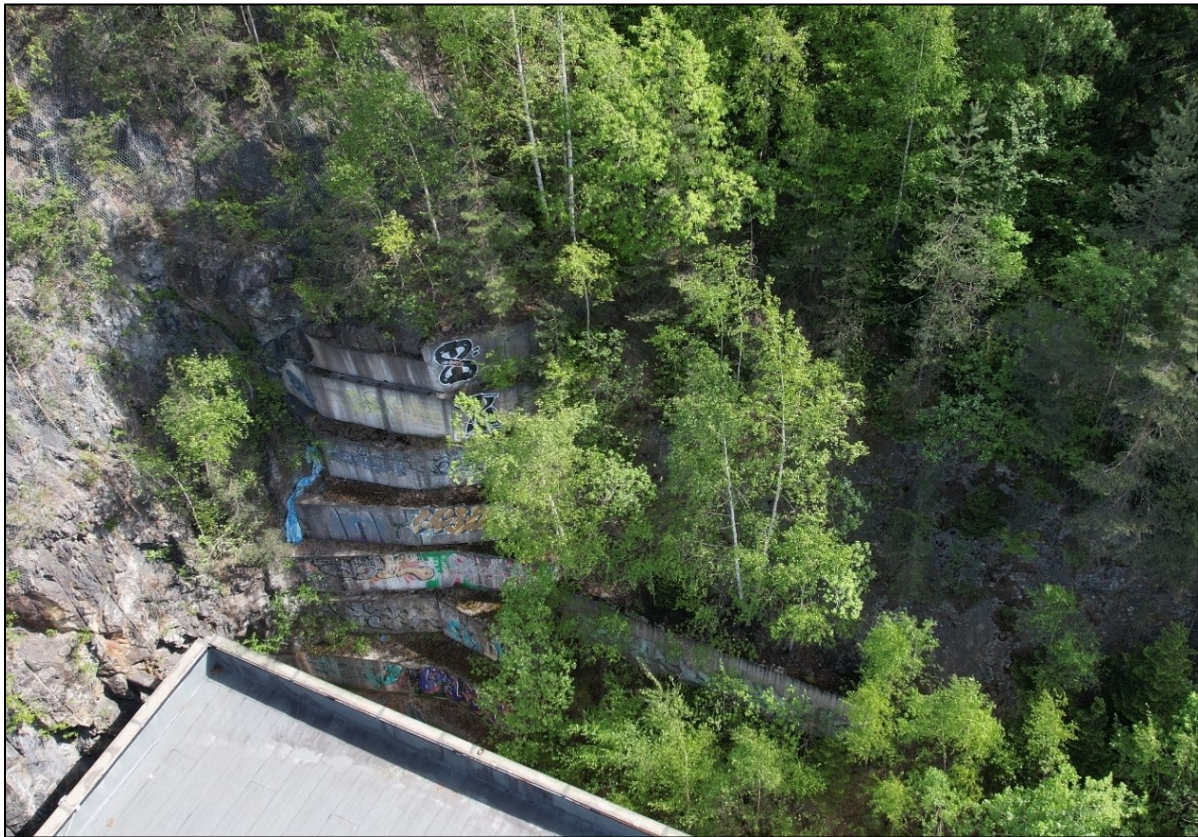
I det sørøstlige hjørnet av bygget er det også etablert støttemurer i betong i flere nivåer oppover skråningen (Figur 12). Tiltaket vurderes å ha stabiliserende effekt på både berg og det tynne humus-/løsmassedekket (Figur 13). Nivåene er stort sett tilpasset til der hvor terrenget flater ut. Innfestning/forankring av støttemurene er ukjent. Bak flere av støttemurene ser en at det er fanget opp mye mindre utfall (Figur 13). Det anbefales jevnlig inspeksjon og tømning ved behov. Tilstand på betongmur er ikke vurdert, da dette krever byggteknisk og betongteknisk kompetanse. Det er flere steder ikke kontakt mellom betong og berg, og det er dermed usikkert hvordan tilstand på innfestning mot berg er.

*Figur 12: Støttemurer etablert i flere nivåer oppover skråningen. Basert på flyfoto antas tiltaket å være etablert i perioden 1984-1987.*

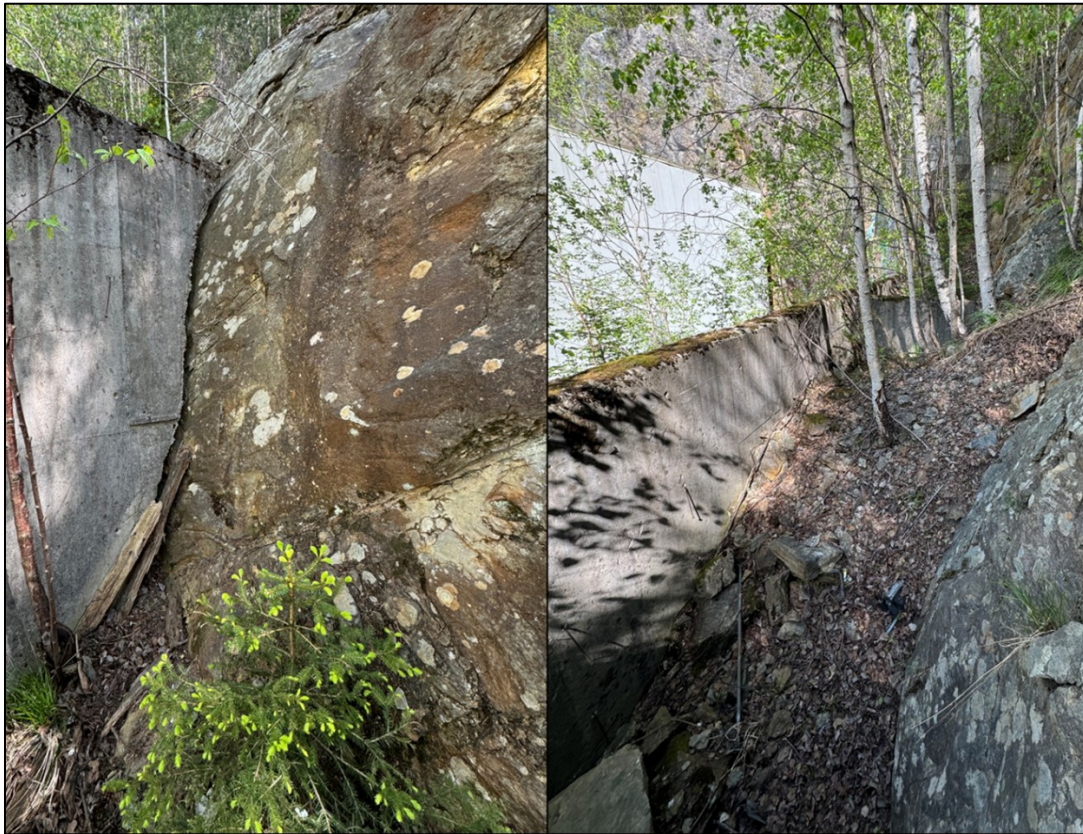
*Figur 13: Nærbilde av en av støttemurene.*

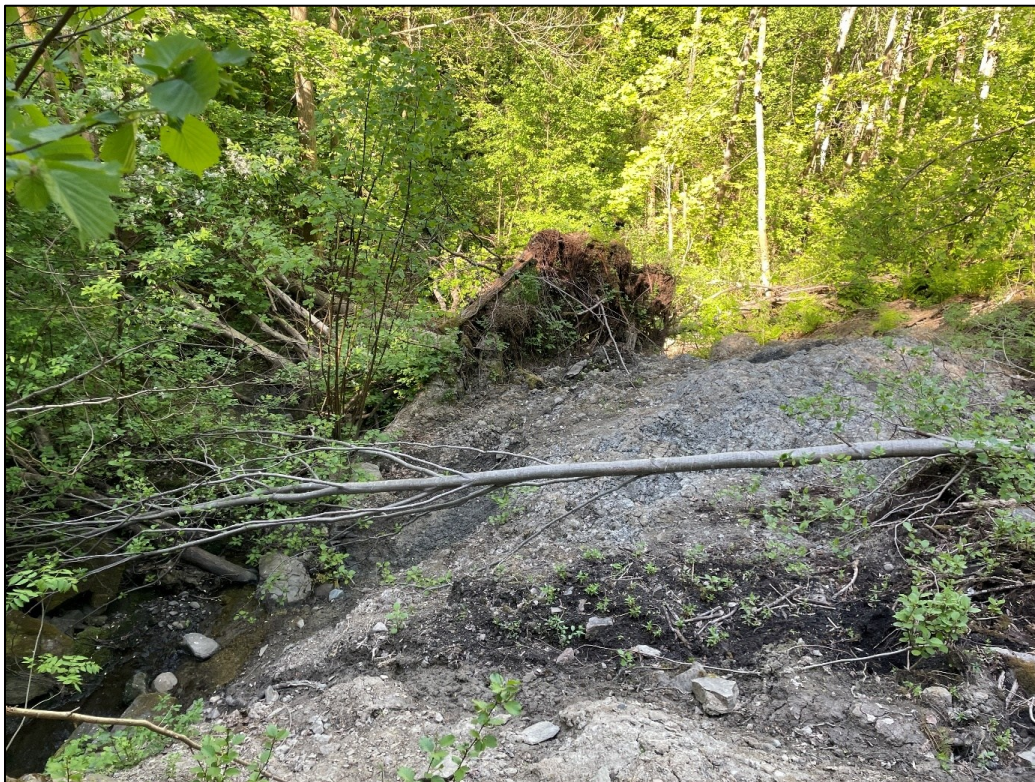
Figur 16: Utglidning i løsmassedekket bestående av leire sør i påvirkningsområdet.
