## NOTAT RIG 001

OPPDRAAG	<b>Aursmoen Sentrumshagen</b>	DOKUMENTKODE	10229741-01-RIG-NOT-001
EMNE	Vurdering av områdestabilitet	TILGJENGELIGHET	Åpen
OPPDRAAGSGIVER	<b>Bakke Bolig Aurskog AS</b>	OPPDRAAGSLEDER	Pernille Rognlien
KONTAKTPERSON	Arild Finstad v/Bakke Leiligheter AS	SAKSBEHANDLER	Pernille Rognlien
KOPI	Line H. Fielding	ANSVARLIG ENHET	10101020 Geoteknikk B&E

Multiconsult er engasjert av Bakke Bolig Aurskog AS som rådgivende ingeniør geoteknikk (RIG) ifm. boligutbygging ved Aursmoen. Multiconsult har i den forbindelse utført en vurdering av områdestabilitet iht. NVEs veileder nr. 1/2019 «Sikkerhet mot kvikkleireskred».

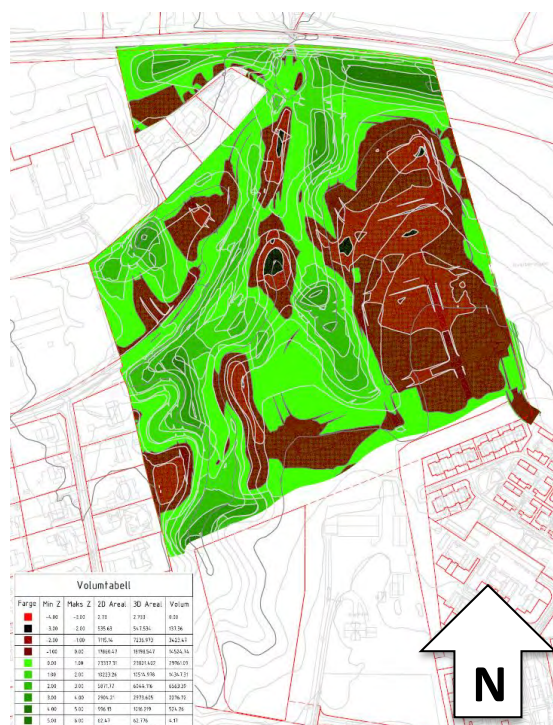
Figur 3-4: Utklipp fra foreløpig volumberegning, datert 14.02.2022. Grønt indikerer oppfylling og rødt indikerer avlasting.

Terrenget utenfor prosjektområdet er relativt flatt, mens selve prosjektområdet dekker ravinelandskap med dyrket mark som planlegges å fylles opp noe, se Figur 3-4 og Figur 3-5. Det er også planlagt noe avlasting for å planere området, samt etablering av grøntdrag i dagens «hovedravine» når ravinen fylles igjen. Terrenget i dag ligger på ca. kt. +172 i sør og +160 i nord ved Fv170.

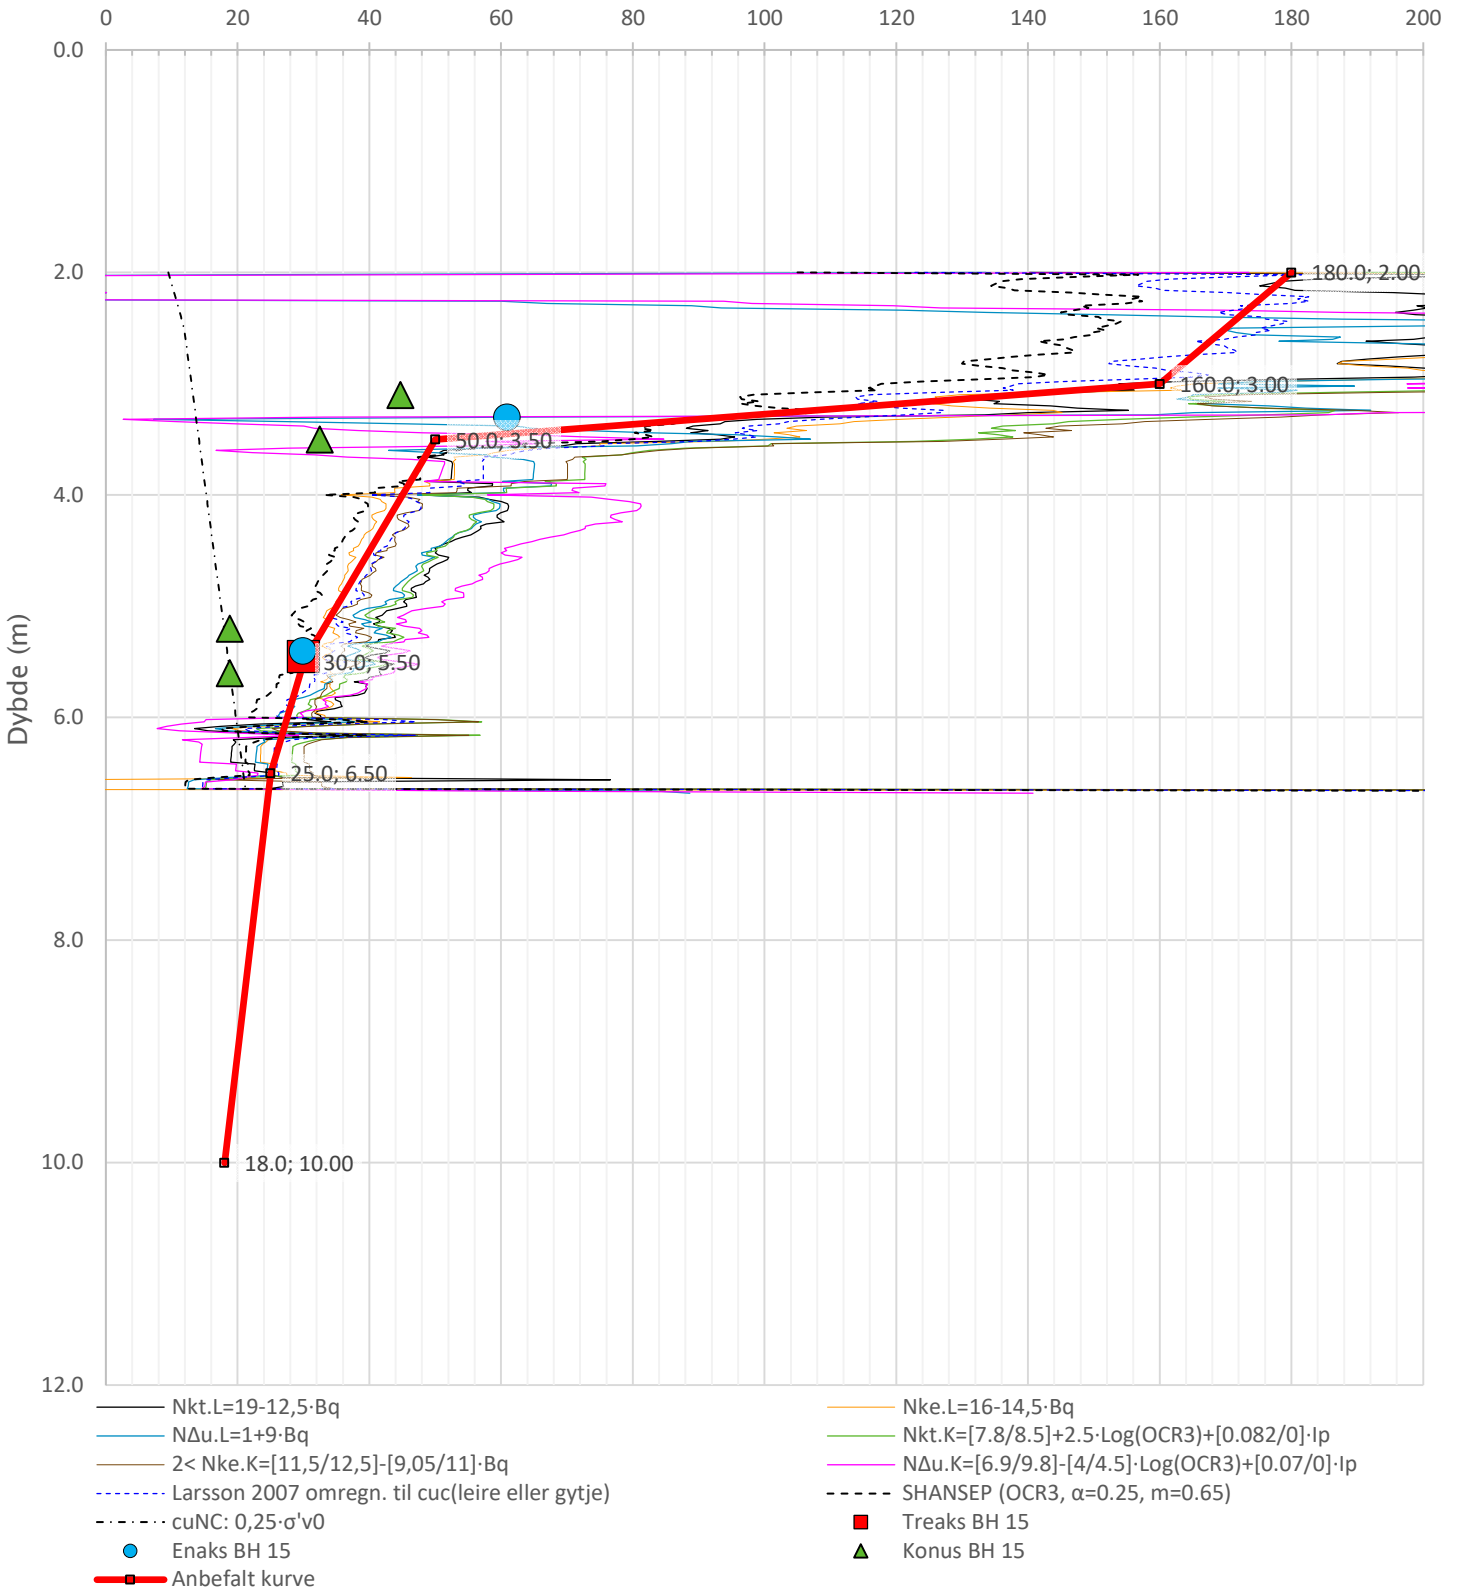
Udrenert aktiv skjærfasthet,  $c_{ucptu}$  (kPa)

Prosjekt		Prosjektnummer: 10229741-02 Rapportnummer: 10229741-02		Borhull	Kote +169,348
<b>Aursmoen Sentrumshagen - Grunnundersøkelser</b>					<b>15</b>
Innhold					Sondennummer
Tolkning av udrenert aktiv skjærfasthet					<b>4842</b>
Multiconsult	Tegnet	Kontrollert	Godkjent	Anvend.klasse	
	PERR	TGJ	ECK	1	
	Utførende	Dato sondering	Revisjon	RIG-TEG	
	Multiconsult	24.01.2022	0	503.7	
			Rev. dato	25.02.2022
