Fra: GrunnTeknikk AS

Dato: 07.02.2025  
Dokumentnr.: 118685n1  
Prosjektnr.: 115212  
Utarbeidet av: Jon Adersen Gulbrandsen  
Kontrollert av: Stian Tovsen

### **Sarpsborg. Kala Travbane Områdestabilitet**

#### **Sammendrag:**

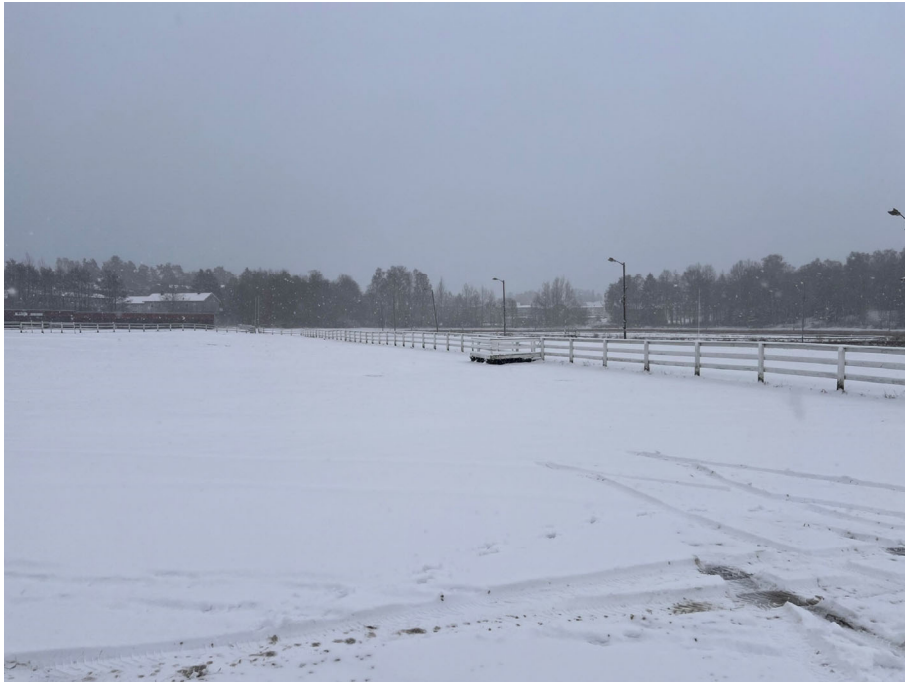
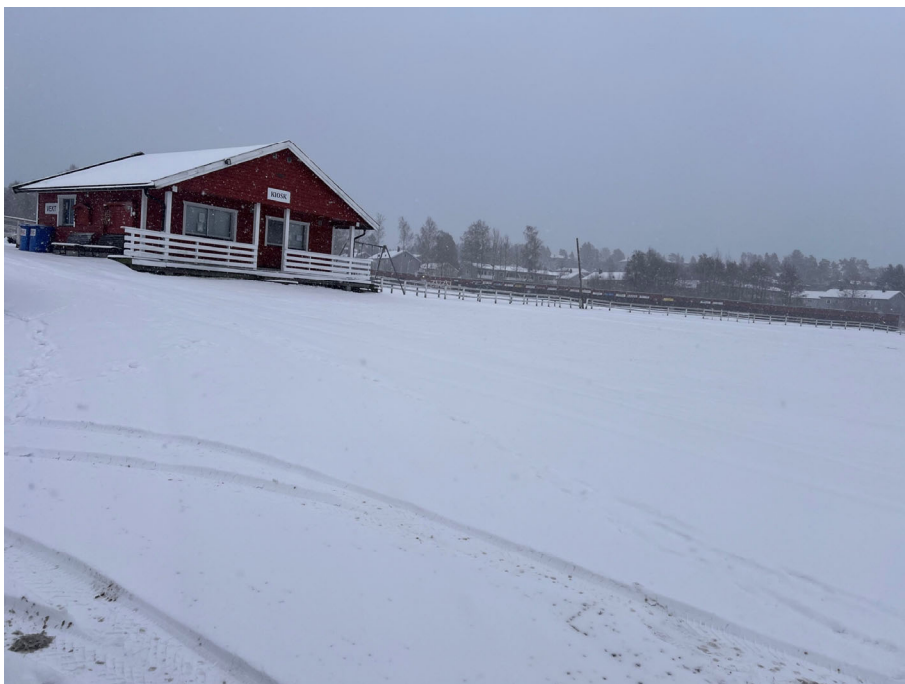
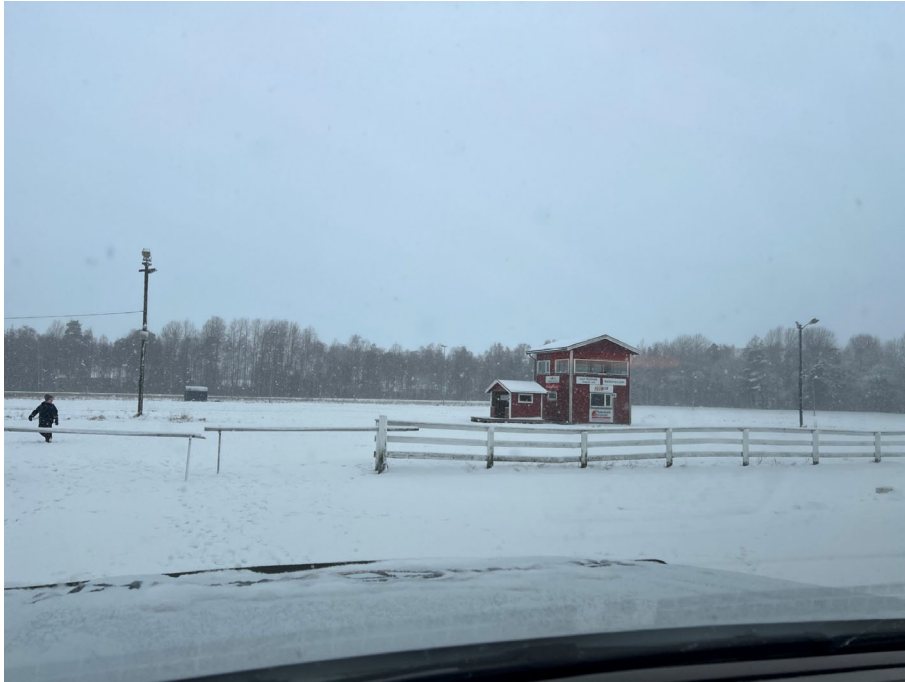
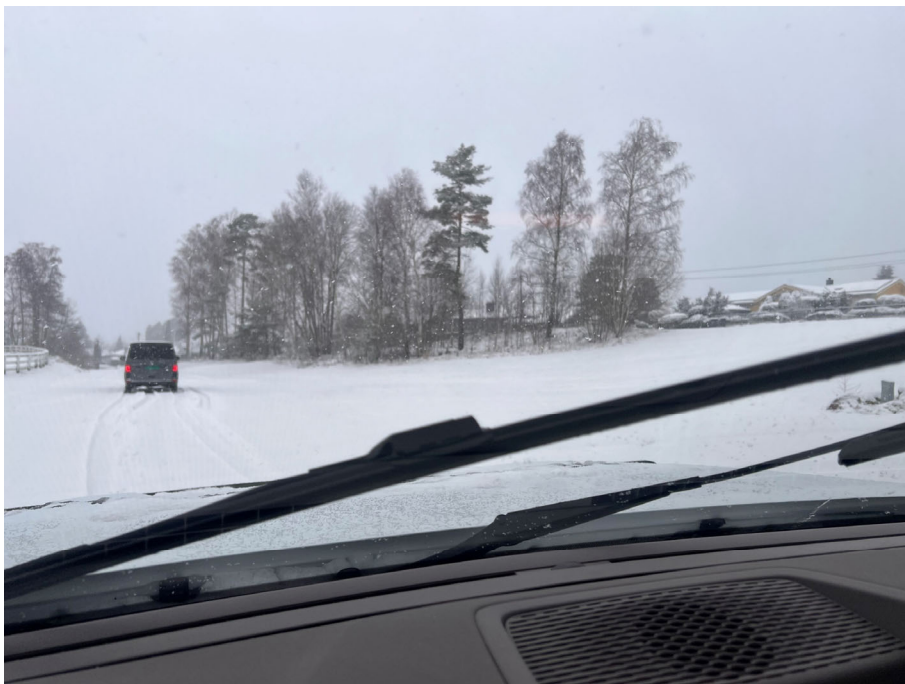
Bilder fra befaring utført den 23.01.2025 er vist på figur 3 t.o.m. 6 nedenfor.

*Figur 3. Bilde fra befaring 23.01.2025.*

*Figur 4. Bilde fra befaring 23.01.2025.*

*Figur 5. Bilde fra befaring 23.01.2025.*

*Figur 6. Bilde fra befaring 23.01.2025.*

| Steg | Overskrift i NVE veileder 1/2019 | Vurdering |
|---|---|---|
| 6 | Befaring | <p>Bilder fra befaring er vist på figur 3 t.o.m. 6 i delkapittel 3.2.</p> <p>På befaring ble det observert at området var tilnærmet flatt, og det ble ikke registrert noen andre kritiske skråninger enn den i sørvestre hjørne av planområdet, beskrevet under punkt 5 i tabellen.</p> |
