# Detaljregulering for industriområde Steinhausveggen, Vormedal-IFF

Vurdering av områdestabilitet iht. NVE 1/2019

**DOKUMENTKODE:** 10265603-01-RIG-RAP-001

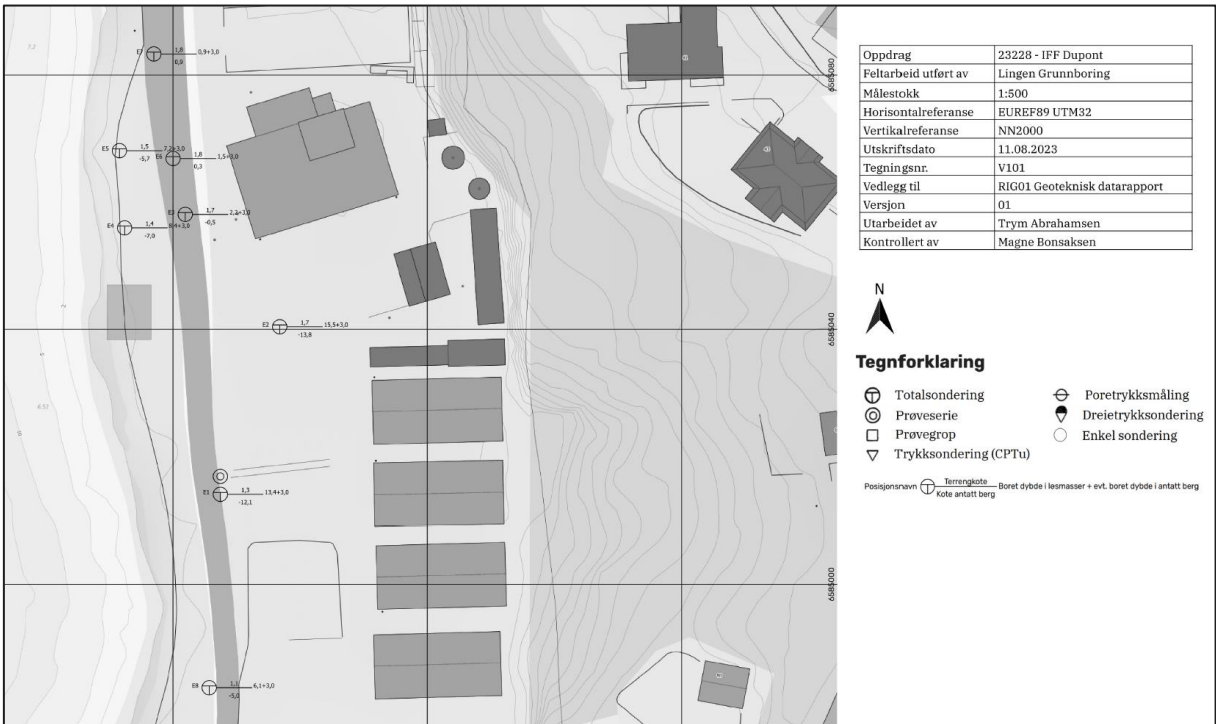
Figur 3-1: Grunnundersøkelser utført av ERA Geo i 2023 ved dagens industriområde. Kilde: 23228A-RIG01 [8]

ERA Geo har gjennomført grunnundersøkelser i området i 2023, oppsummert i rapporten 23228A-RIG01 [8], som vist i Figur 3-1. Det er ikke kjent for Multiconsult Norge AS om det tidligere er utført flere grunnundersøkelser i området.

Det ble utført i 2023 geotekniske grunnundersøkelser i 8 posisjoner som vist i Figur 3-1. Resultater av totalsonderingene viser sammenlignbare grunnforhold med noen få meter med faste masser over meget lagdelte masser ned til berg.

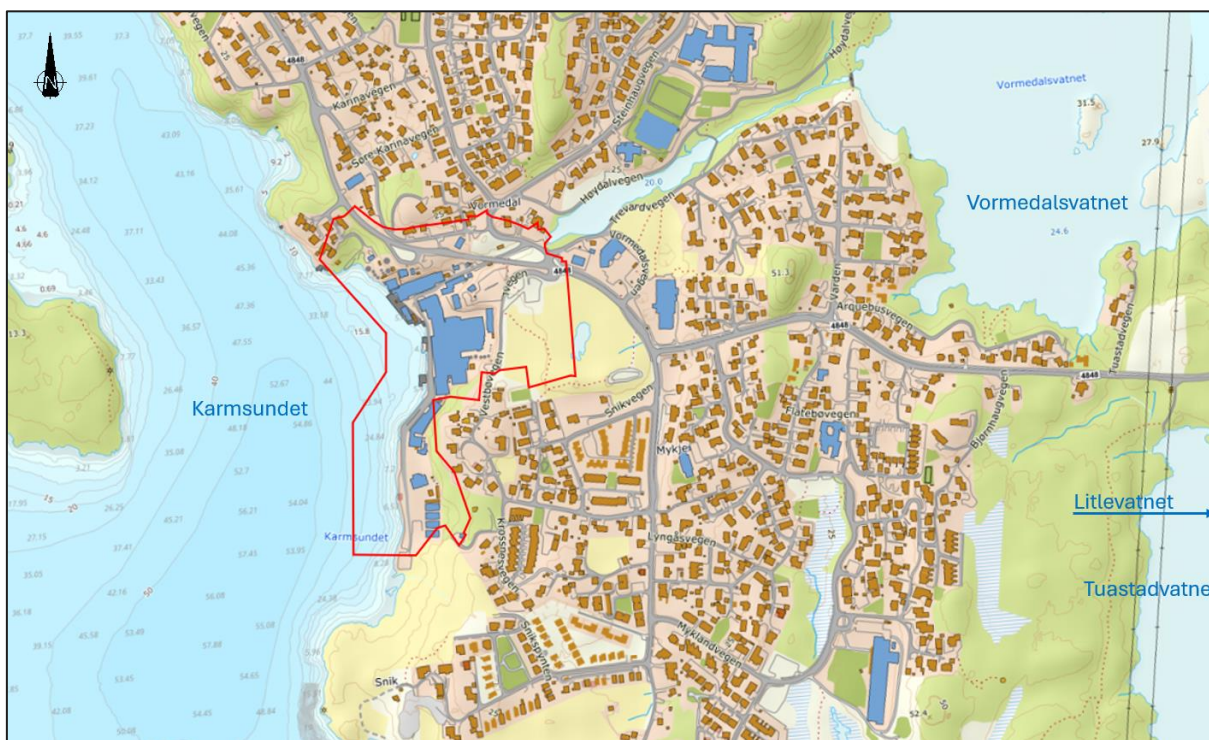
Figur 4-2: Utsnitt fra Kartverket [11] med planområdet markert i rødt.

Den eksisterende bebyggelsen ligger på høyder mellom om 2 og 7 moh. Mot øst stiger terrenget markant, opp mot ca. 17–20 moh, før det videre øker jevnt til omkring 25 moh ved Steinhaugvegen.

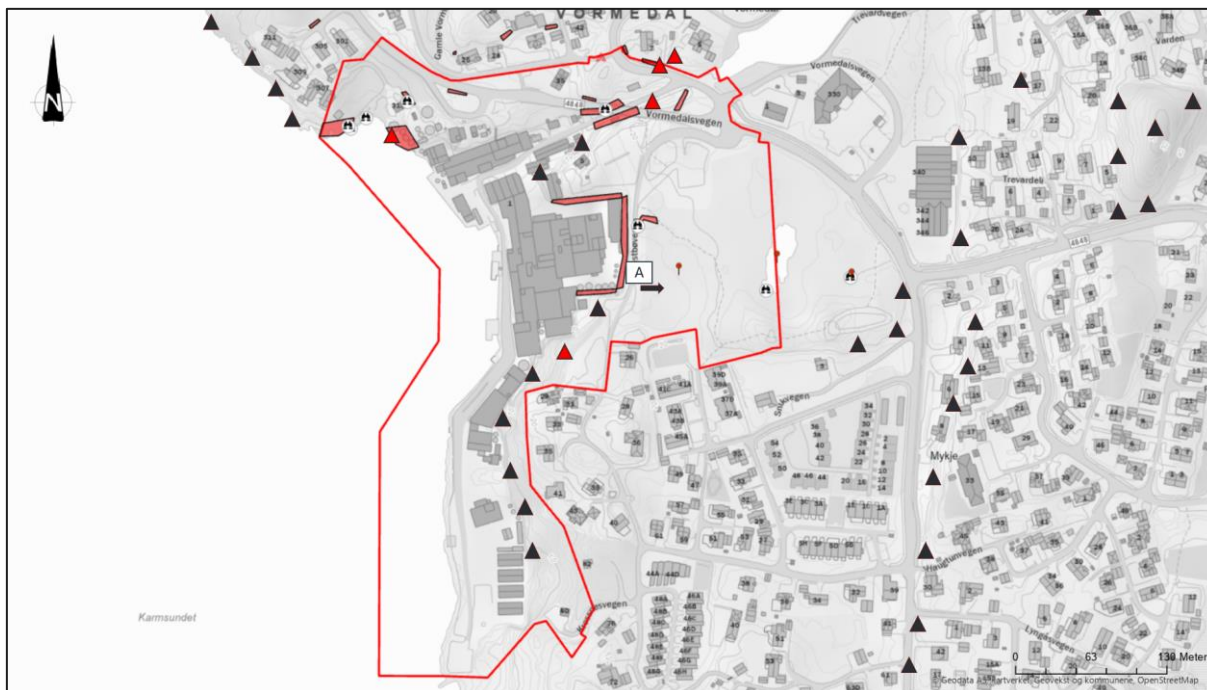
Figur 4-5: Oversiktskart som viser av berg i dagen over planområdet. Berg i dagen som ble dokumentert under befaringen er markert med røde trekanter eller rødfargede områder. Svarte trekanter viser berg i dagen basert på flyfoto, skråfoto og gatebilder. Kilde: Norge i Bilder [10], Høydedata [11], Google Maps [13].

Som det fremgår av Figur 4-5, er planområdet og området rundt preget av berg i dagen. Det finnes imidlertid en sone avgrenset av Vestbøvegen og Vormedalsvegen hvor, som vist i Figur 4-6, det ikke er dokumentert berg i dagen. Her forventes løsmassedybder på mer enn 2 meter over berg. Det er ukjent om det finnes berg eller grunt til berg på sjøbunnen.

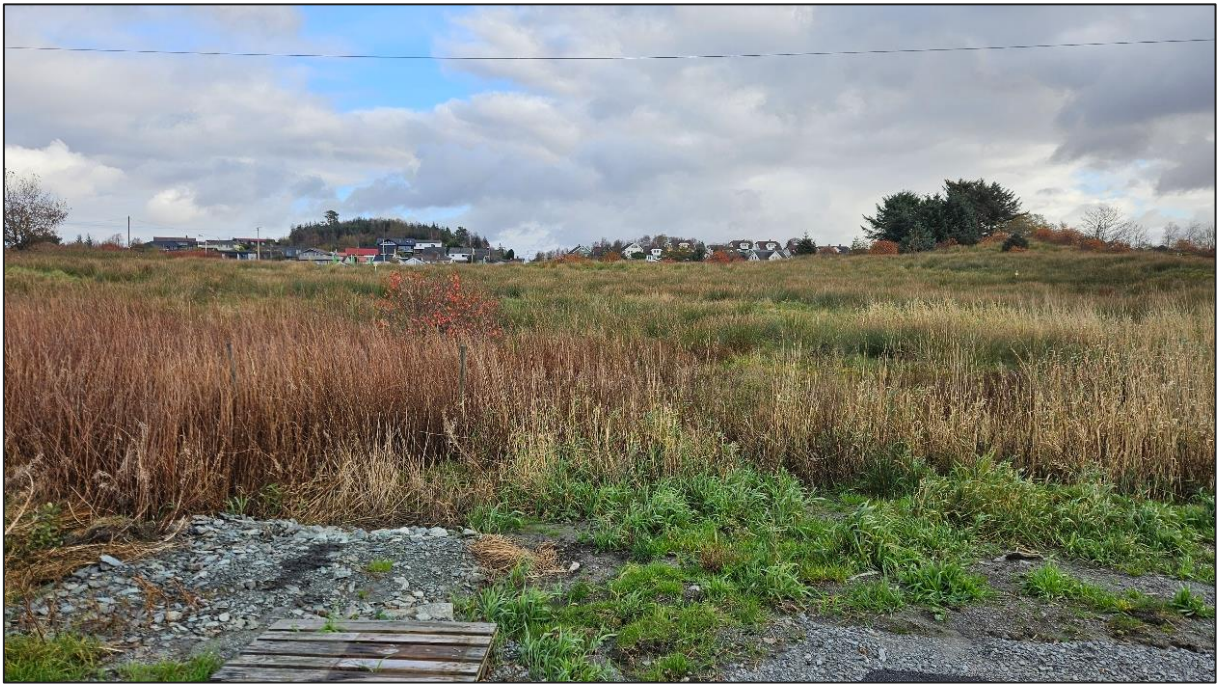
Figur 4-6: Bilde tatt under befaringen i lokalisasjon A, der berg i dagen er ikke påvist.
