Oppdragsgiver	Navn Ing. Henrik Fretheim AS	Kontaktperson Henrik Fretheim
Oppdrag	Nummer og navn 25413 Kongsberg, Jondalen – Flom og skredvurdering gbnr. 138/11	Oppdragsleder Nils Arne Walberg
Dokument	Nummer 25413-02-1 Utført av Nils Arne K. Walberg	Dato 2025-08-21 Kontrollert av Hans G. Grue

## Utredning av sikkerhet mot skred i bratt terreng

Det planlegges å oppføre en ny driftsbygning på gbnr. 138/11 i Kongsberg kommune. Tomta ligger innenfor aktsomhetssoner for jord- og flomskred, samt delvis innenfor flom. Det ønskes derfor en detaljert skred- og flomfarevurdering. Skred AS har derfor utført en skredfarevurdering iht. NVEs veileder for skredfare i bratt terreng for bebyggelsen på gbnr. 138/11 i Kongsberg kommune. Det er i tillegg utført en flomfarevurdering i egen Skred AS rapport (25413-01-1, datert 2025-08-11).

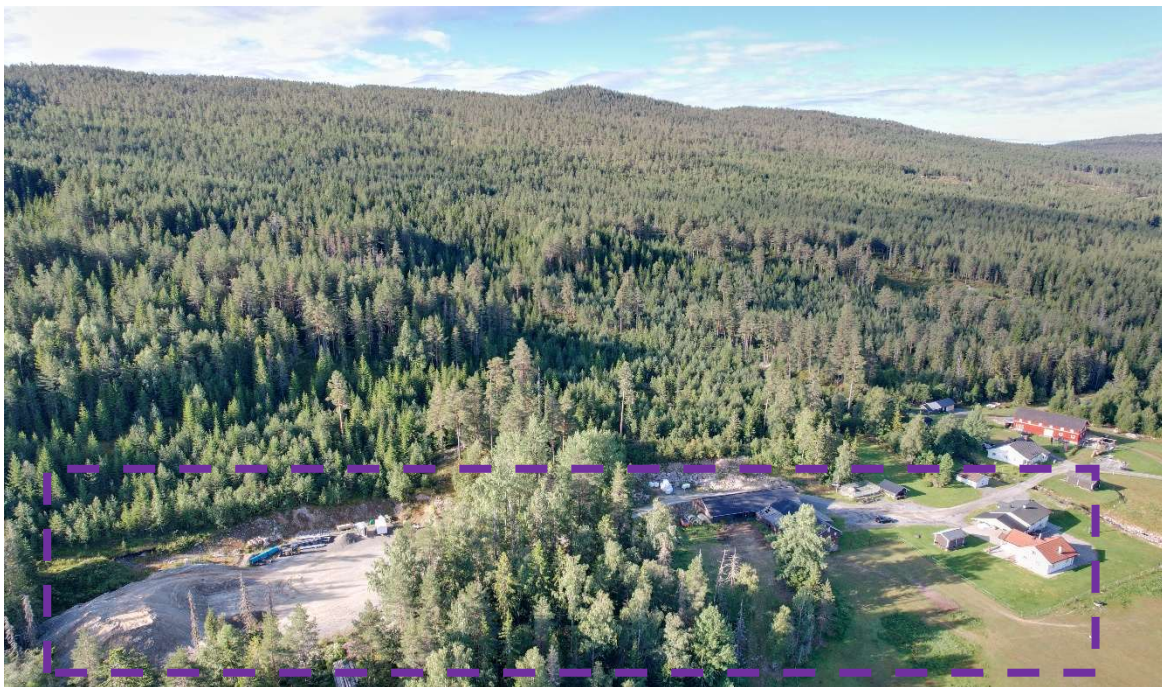
*Figur 1: Oversiktsbilde for kartleggingsområdet (lilla) og påvirkningsområdet. Bildet er tatt mot SV, mens påvirkningsområdet strekker seg sørover (venstre i bildet).*

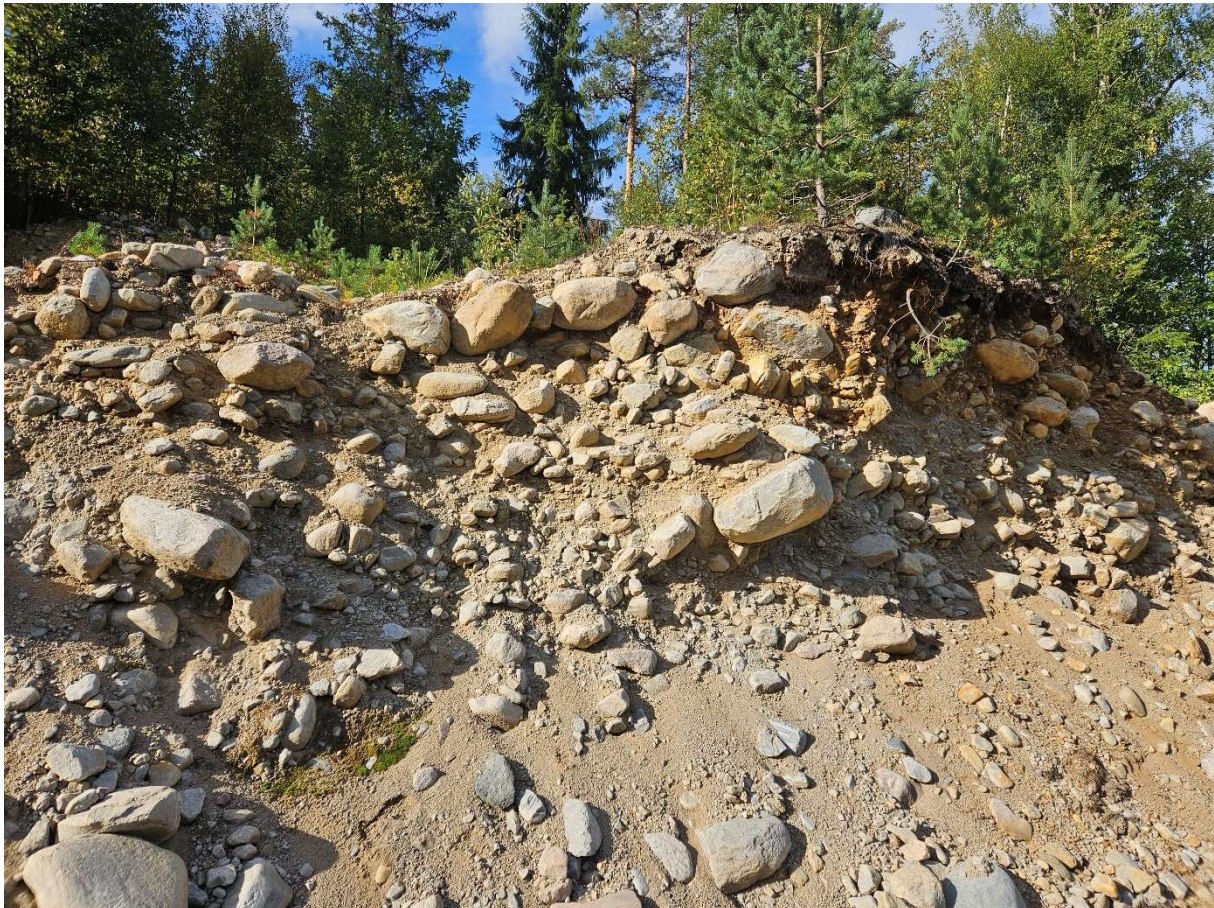
NGUs løsmassekart i målestokk 1:50 000 (NGU, 2025c) viser at løsmassene er kartlagt som sammenhengende morenemateriale med stedvis stor mektighet i kartleggingsområdet, hvor mektigheten avtar oppover dalsiden i påvirkningsområdet. Nede i dalføret er det kartlagt fluviale avsetninger i forbindelse med Jondalselva. Observasjoner fra skyggekart indikerer at bebyggelsen ligger i utkanten av en vifteformasjon ved utløpet av Fåbergbekken.

*Figur 4: Antatt stedegne masser i skjæring i kartleggingsområdet. Delvis rundet stein og blokker i sand og grus.*

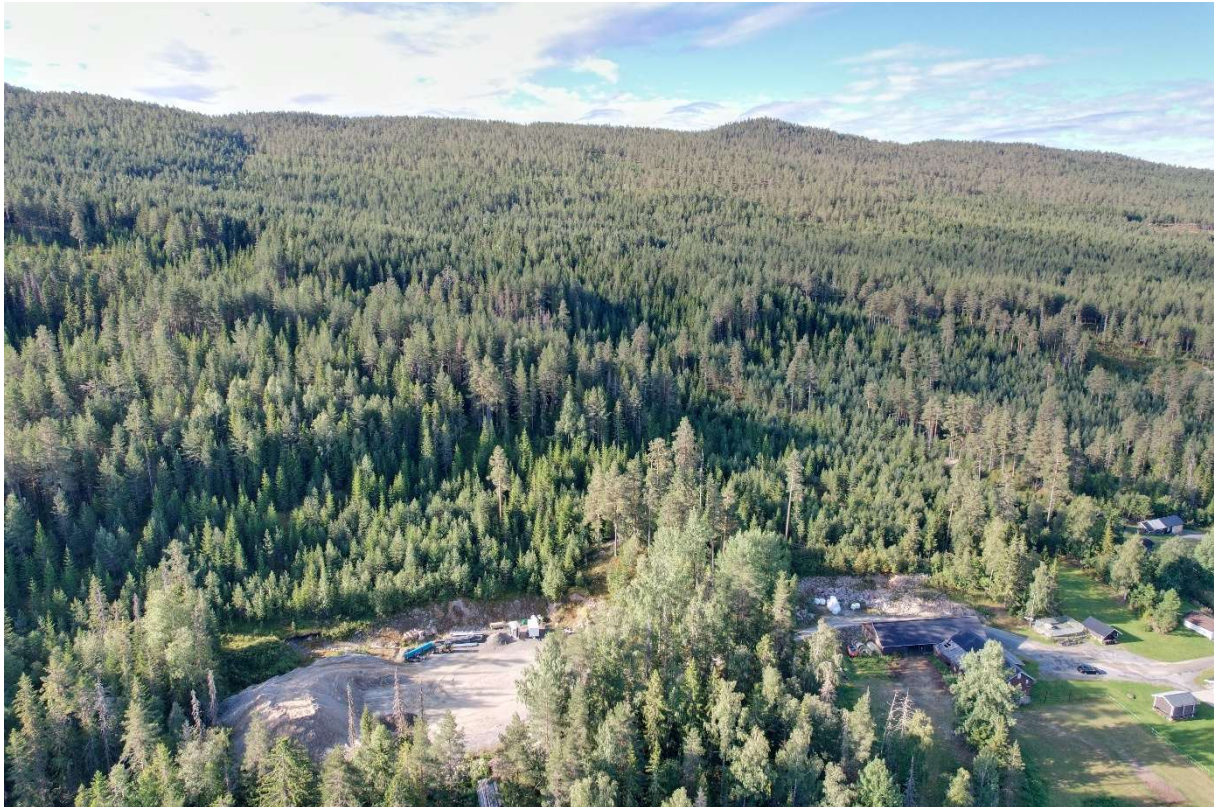
Nibios skogressurskart SR16 (NIBIO, 2022) viser at skogen i området i hovedsak består av gran i nedre del av påvirkningsområdet, og furu i øvre områder. Store deler er produktiv skog med ulik alder som følge av hogst. Det er innslag av løvskog. Hele påvirkningsområdet ligger under tregrensen.

*Figur 5: Dronefoto av eksisterende vegetasjonsdekke. Bildet er tatt ca. mot syd.*

Det er mindre skrån timer langs nedre del av bekkeløpet til Fåbergbekken med terrenghelning over 30° hvor snøskred teoretisk kan oppstå. Skrån timerne har en høydeforskjell inntil 10-20 m og er dekket av skog tett skog, se Figur 5. Områdene ligger i nedre del av fjellsiden, har liten utstrekning og liten vertikal høydeforskjell. Vi er ikke kjent med historiske snøskred i området. Vi vurderer at løsn esannsynligheten for snøskred er mindre enn 1/1000. Eventuelle snøskred i form av små utglidninger av snø i en situasjon uten skog vurderes å stoppe rett i nedkant av skrån timerne, skogen vurderes ikke å ha betydning for skredfarevurderingen.

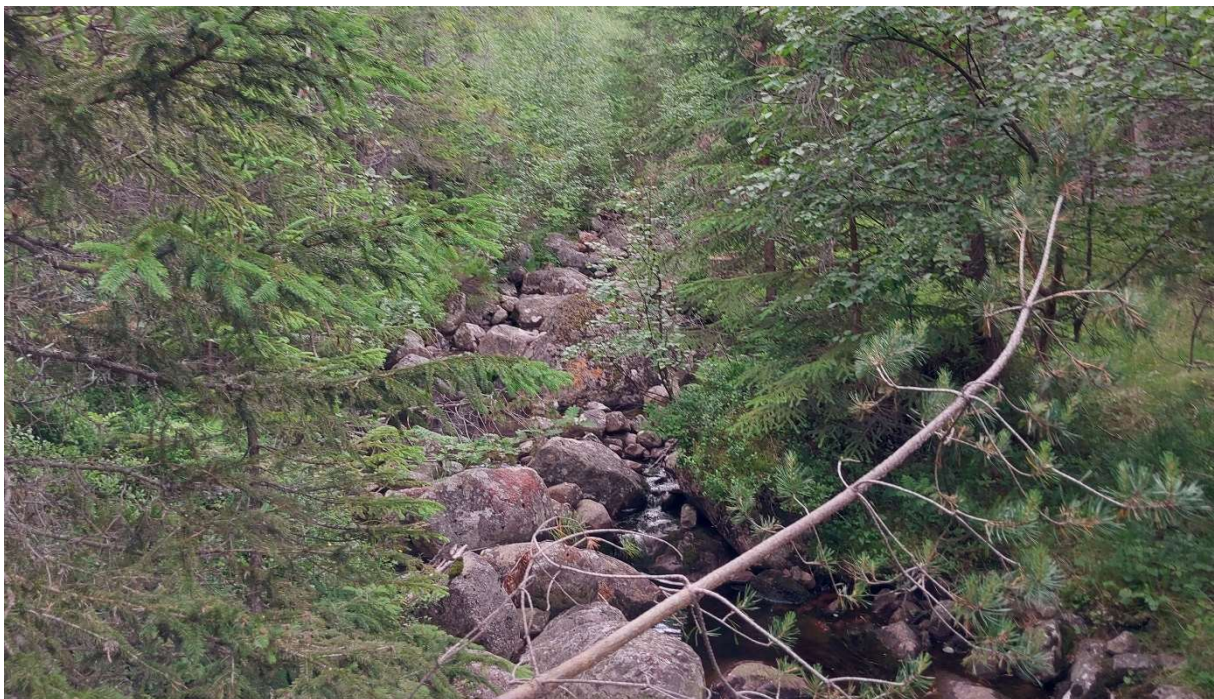
Flomskred utløses generelt i tilknytning til erosjon i løsmassedekke langs elver og bekker, og skredmassene følger ofte forsenkninger i terrenget som elveløp og raviner. Flomskred kan løses ut i terreng med helning ned mot 15°. Det ble ikke observert finkornet materiale langs Fåbergbekken under befaring (Figur 7). Skyggekartet indikerer at bekken over tid har erodert seg ned i løsmassedekke og ned til fjell, og at finkornet materiale er erodert bort i bekkeløpet. Det er ingen tydelig vifteformasjon i skyggekart som indikerer avsetning av masser som følge av flomskred, men heller som følge av flom og fluviale prosesser. Det antas at Jondalselva har påvirket nedre del av kartleggingsområdet, i tillegg til at jordbruk kan ha ført til flytting av masser.

Figur 7: Representativt bilde av bekkeløp oppstrøms vifte. Foto tatt 24. juni 2025.

På bakgrunn av mangel på finkornede løsmasser tilgjengelig langs bekkeløpet, mangel på historikk og fravær av avsetningsformer som kan indikere tidligere flomskred vurderer vi løsnensannsynligheten som mindre enn 1/1000. Eksisterende vegetasjonsdekke er ikke en forutsetning for vurderingen.
