► Amundmoen industribygg

Vurdering av områdestabilitet

Oppdragsnr.: 52306415 Dokumentnr.: 52306415-RIG-02 Versjon: J01 Dato: 2023-10-24

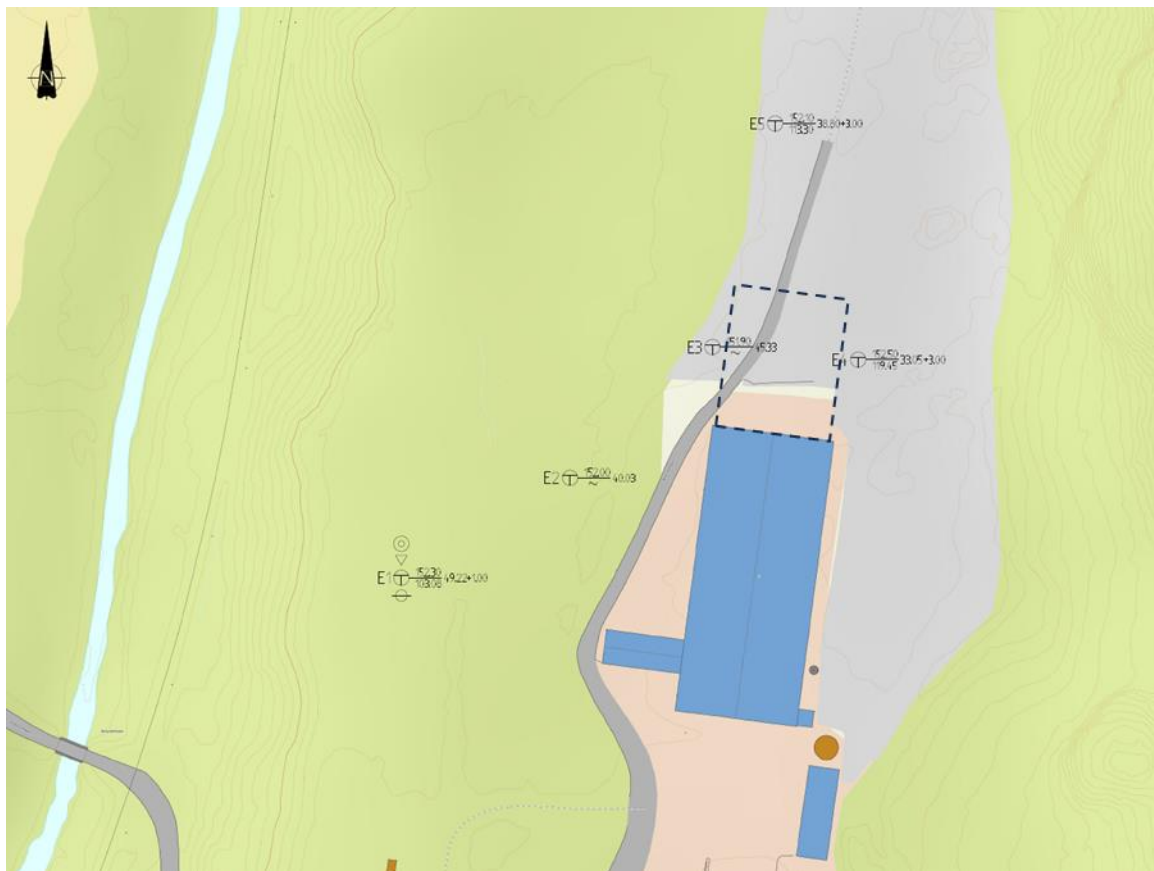
Figur 3: Utklipp fra borplan. Plassering av tilbygg er skissert med stiptet linje. Borpunktene ble justert slik pga. tett skog lenger nordvest.

Det ble utført grunnundersøkelser i området i uke 38-39, 2023. Det ble utført totalsonderinger, trykksøndering, opptak av prøver for laboratorieundersøkelse, samt satt ned piezometer for registrering av grunnvannsnivå. Utklipp fra borplan er vist på Figur 3.

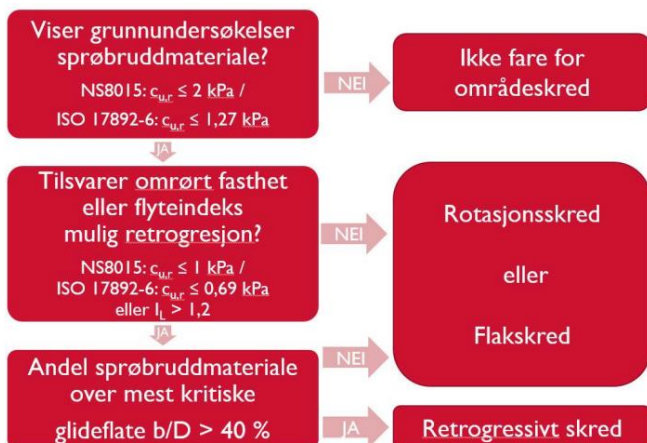
Figur 5: Flytskjema for vurdering av aktuell skredmekanisme (utklipp fra NVE 1/2019, fig. 4.3)

Laboratorieundersøkelsene viser sprøbruddmateriale med omrørt fasthet på 0,1-0,2 kPa. Kvikkeleirelaget ligger dypt, så andelen sprøbruddmateriale over mest kritiske glideflate er langt under 40%. Iht. flytskjemaet på Figur 5, kan dermed retrogressive skred utelukkes. Kvikkeleirelaget følger ikke terrenget og har stor overdekning, så flakskred kan også utelukkes.
