Ringerike Kommune

Soneutredning Ringerike Sone 870 Bråten

Geoteknisk datarapport
23045 nr. 6

Grunnundersøkelser september 2023

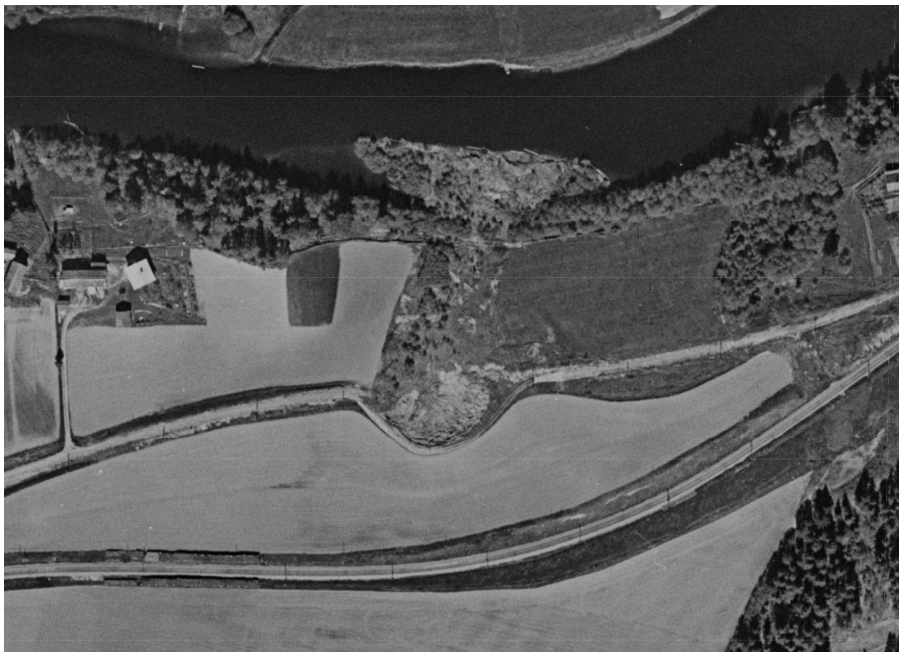
Figur 3.1 Flyfoto fra 1957 hvor man kan se skredet og utløpsmassene fra skredet i Sogna

Gjennomgang av historiske flyfoto indikerer ingen stor endring i bruk av området i perioden 1947 til i dag. Bilder fra 1957 viser et mindre skred som har gått i søndre del av området, ca. 100 m øst for Bjørkenga 18.

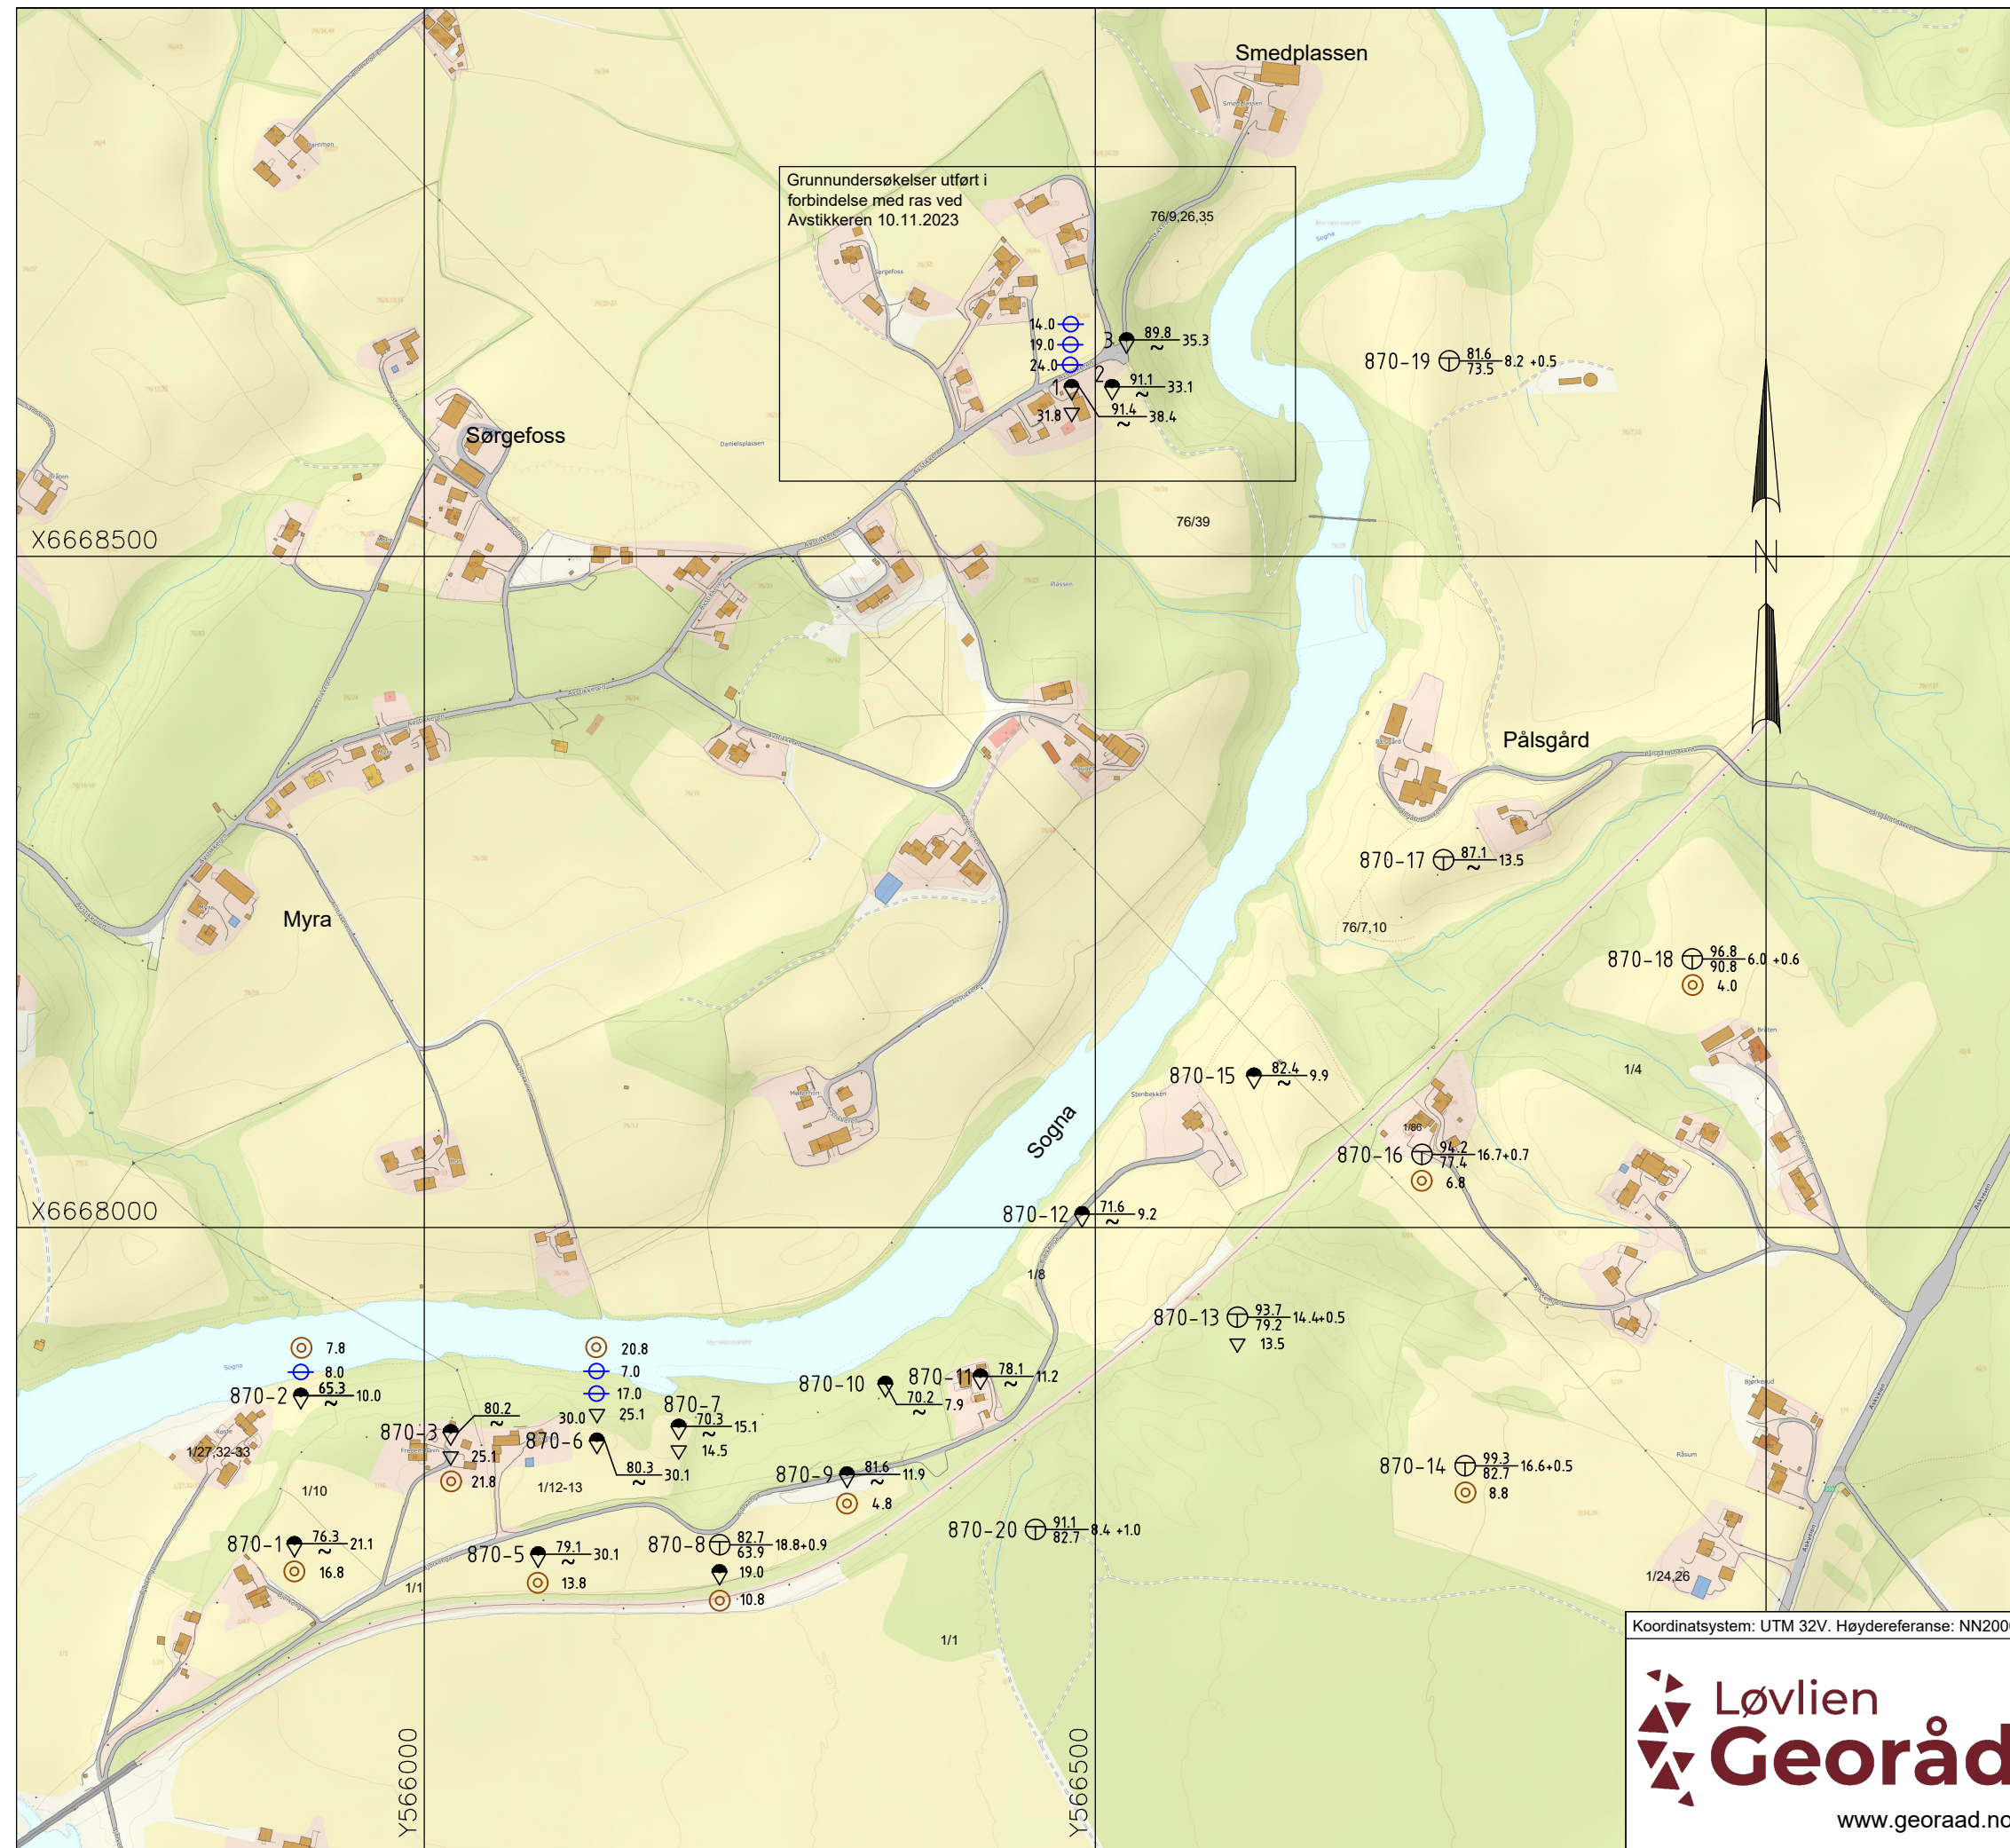
- PKT.NR. TOTALSONDERING TERRENGNIVA BORDYBDE+BORET I BERG
- PKT.NR. DREIETRYKKSONDERING TERRENGNIVA BORDYBDE
- CPTU BORDYBDE
- PRØVESERIE PRØVEDYBDE
- PIEZOMETER DYBDE SPISS

En oversikt over utførte undersøkelser i plan er gitt i situasjonsplanen, se tegning R06A01. Totalsonderingene, dreietrykkssonderingene og CPTU-sonderingene er vist som enkeltboringer på tegning R06B01 - R06B54. Kalibrerings skjema for benyttet CPTU-sonde er vedlagt. En generell forklaring av sonderingsmetodene er vist i geoteknisk bilag for feltundersøkelser.
