Prosjekt: Suldal. Ras Suldalslågen

Beregning: Stabilitet

Dokumentnr: 111304tb1

## **Suldal. Ras Suldalslågen Stabilitet**

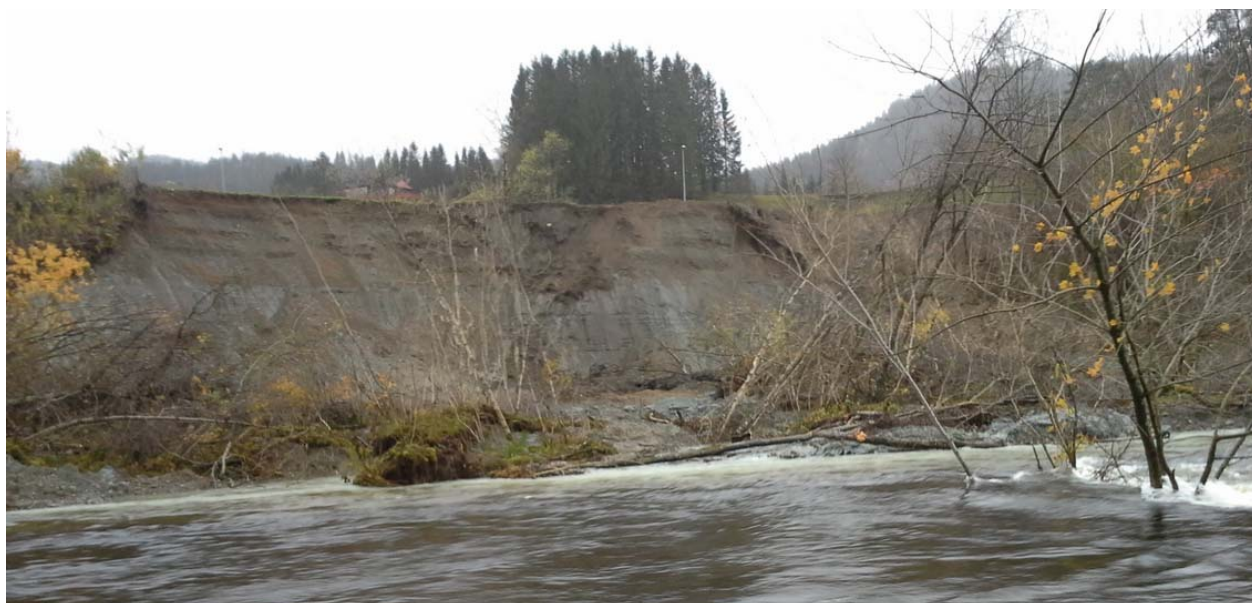
*Fig.1 Foto av rasområdet, oktober 2014*
