Til: Norges vassdrags- og energidirektorat (NVE)
v/ Anne Mestvedt Olaussen
Kopi til: Mads Eirik Hugo Johnsen
Dato: 2023-03-017
Rev.nr. / Rev.dato:
Dokument nr.: 20190224-04-TN
Prosjekt: Utredning og avgrensing kvikkleiresoner, Trondheim
Prosjektleder: Thi Minh Hue Le
Utarbeidet av: Emir Ahmet Oguz
Kontrollert av: Vidar Gjelsvik / Thi Minh Hue Le

Kvikkleiresone 206 Romolslia – Vurdering av faregrad etter erosjonssikringstiltak

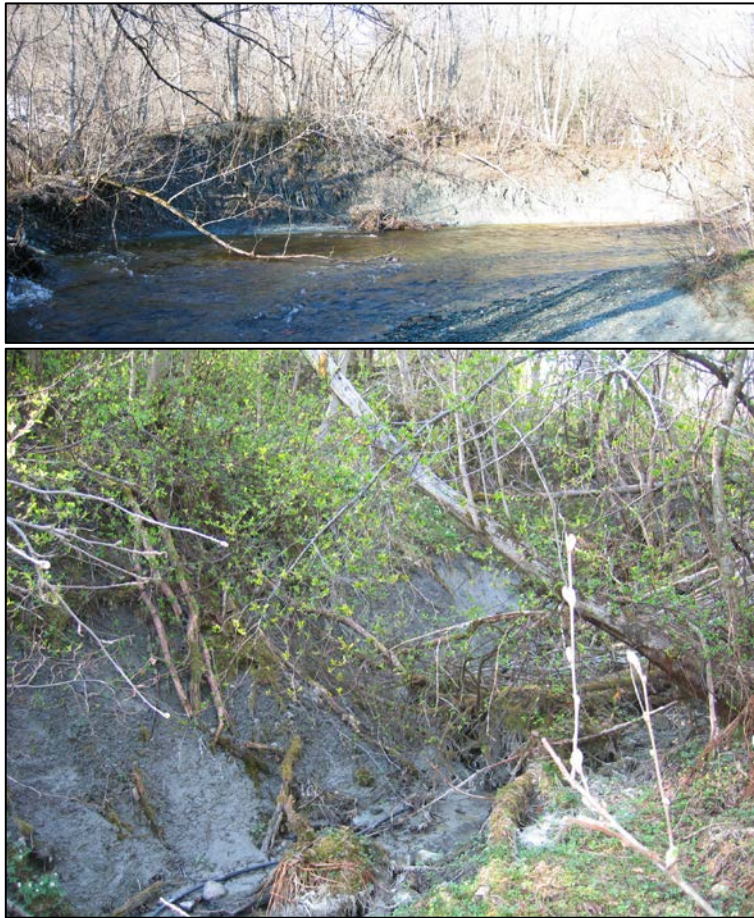
Figur 4. Før erosjonssikringstiltaket: Leirelva ved Selsbakk (øvre bilde) og sidebekk fra Romolslia til Leirelva (nedre bilde) i 2005 (bilder fra [2])

Ved befaringen i mai 2012 [1] ble det registrert aktiv erosjon i ravinedalen langs vestre grense av kvikkleiresone 206 Romolslia (se Figur 4). Nede ved Leirelva er det registrert aktiv erosjon der elva svinger 90 ° ved utløpet av ovennevnte ravinedal vest i kvikkleiresonen. I tillegg er det registrert aktiv erosjon mellom kulvertene for Leirelva som ligger under vegkryssene Forsøkslia/Romolslia og Forsøkslia/Gammel-lina [2] [3].

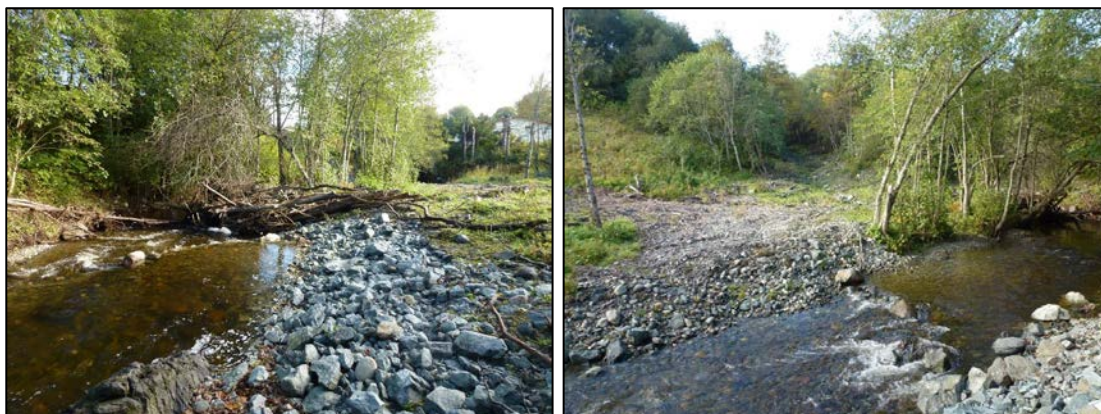
Figur 5. Leirelva etter erosjonssikringstiltaket i 29.09.2022 (bilder fra [3]).

Sikringstiltaket er utført i hovedsak i henhold til tiltaksplan av 15.01.2009 (se Figur 5) med unntak av at øvre ende av tiltaket er trukket litt ned i bekken på grunn av funn av grøftelommose.

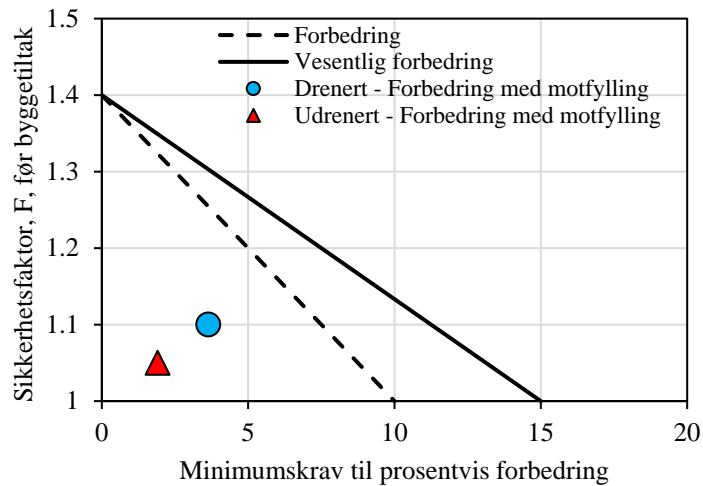
Figur 2. Prosentvis økning av sikkerhetsfaktor for profil C1-C1 og kravet til forbedring og vesentlig forbedring i henhold til NVEs veileder nr. 1/2019 [5].

Stabilitetsberegningene gir lave sikkerhetsfaktorer for profil C1-C1, dvs. 1,05 for udrenerte forhold, og 1,10 for drenerte forhold. Erosjonssikringstiltaket vurderes å ha en liten positiv påvirkning på områdestabiliteten, men påvirkningen er svært begrenset (se Figur 2).

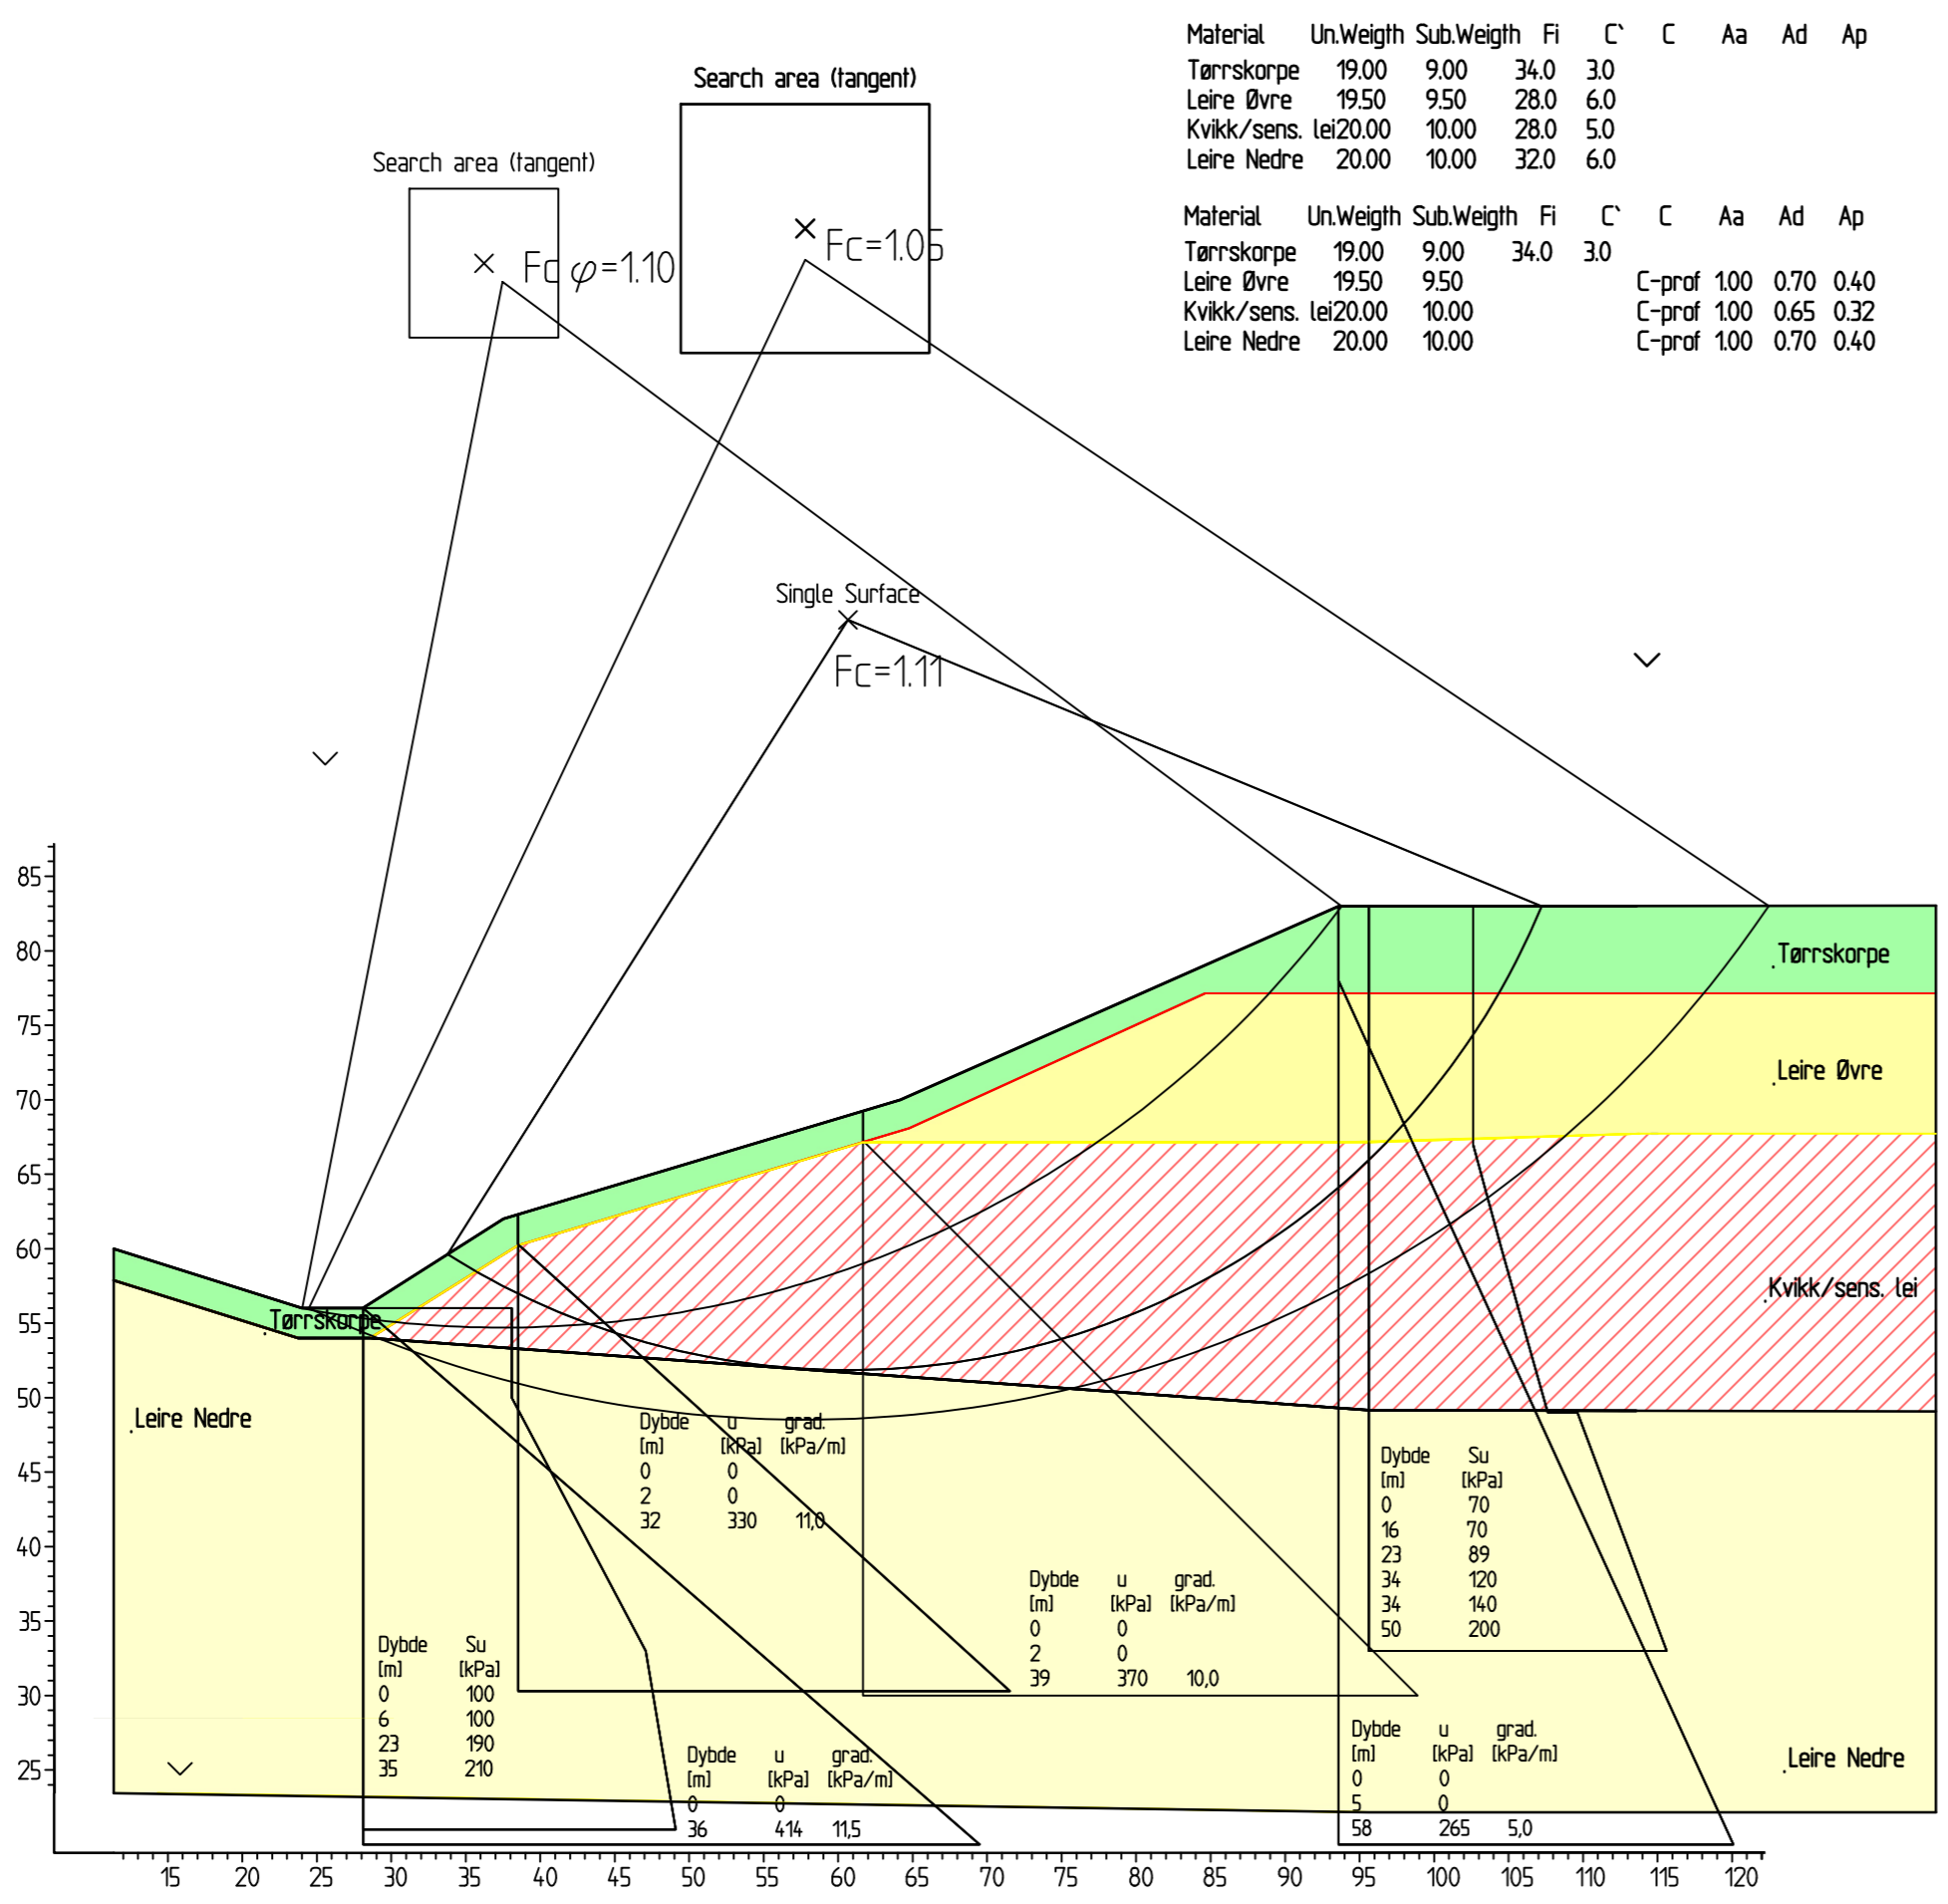
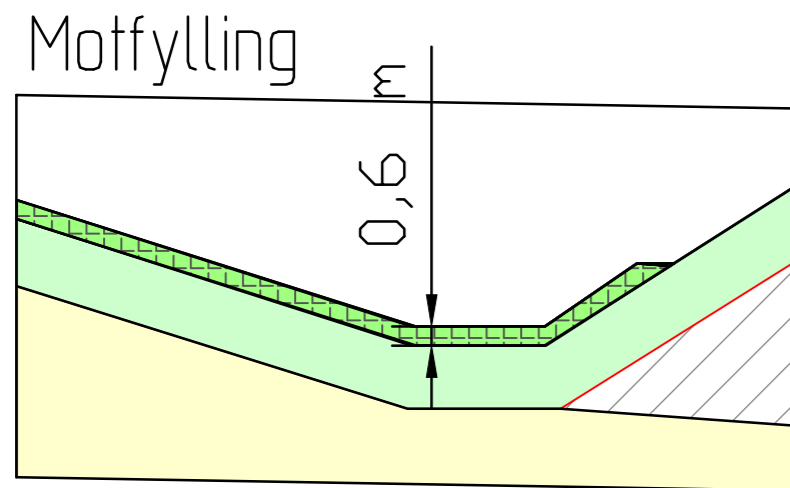
Rev.	Beskrivelse	Dato	Tegn.	Kontr.	Godkj.
	Vurdering av faregrad Romoslia, Trondheim	Status			
		Original format			
	Før motfylling i elva Profil C1-C1 Stabilitet drenert / udrenert	Tegningens filnavn			
		romoslia stabilitet.dwg			
		Målestokk			
		1500			
NGI Sognsveien 72 - PO Box 3930 Ullevål Stadion NO-0806 Oslo, Norway T: (+47) 22 02 30 00 F: (+47) 22 23 04 48 www.ngi.no		Dato	Konstr./Tegnet	Kontrollert	Godkjent
		31.01.2023	EAO	TLe	TLe
		Oppdragsnr.	Tegningsnr.	Rev.	
		20190224	101	00

Dette vedlegget presenterer stabilitetsberegningene som ligger til grunn for vurderingen av erosjonssikringstiltakets påvirkning på skråningsstabiliteten i kvikkleiresone 206 Romolslia. Det er benyttet jordparametere og grunnforhold som er tolket i forbindelse med tidligere utredning presentert i ref. [1] [4]. Stabilitetsberegningene er utført for profil C1-C1 (se avsnitt A2) gjennom erosjonssikringstiltaket for situasjoner før og etter erosjonssikring. Erosjonssikringstiltaket er modellert som en motfylling på 0,6 m tykkelse i bunnen av ravinedalen. Beregningene er vist på tegninger nr. 101 og 102.

Resultatene fra stabilitetsberegningene er oppsummert i Tabell 2, og beregningene er vist på tegninger nr. 101 og 102.
