KONSEKVENsutREDNING

Ny 420 kV kraftledning Blåfalli/Sauda-Håvik/Gismarvik

EMNE: KONSEKVENsutREDNING

FAGOMRÅDE: NATURMANGFOLD

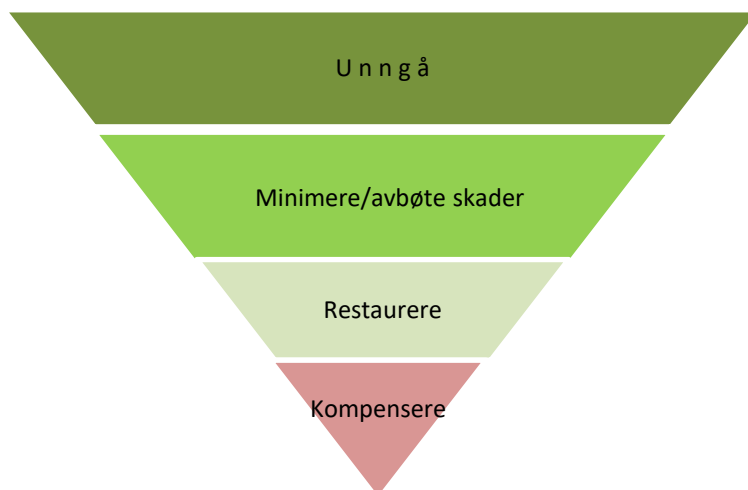
Figur 2-1. Tiltakshierarkiet i konsekvensutredninger.

Kompensasjonstiltak kan benyttes der det ikke er mulig å unngå eller tilstrekkelig redusere og avbøte skadene på naturverdier ved utbygging – jf. tiltakshierarkiet vist i figuren under. Det kan være restaurering, etablering eller beskyttelse av økologiske verdier, ofte lokalisert utenfor planområdet. Økologisk kompensasjon er en siste utvei for å unngå gjenværende negative konsekvenser.

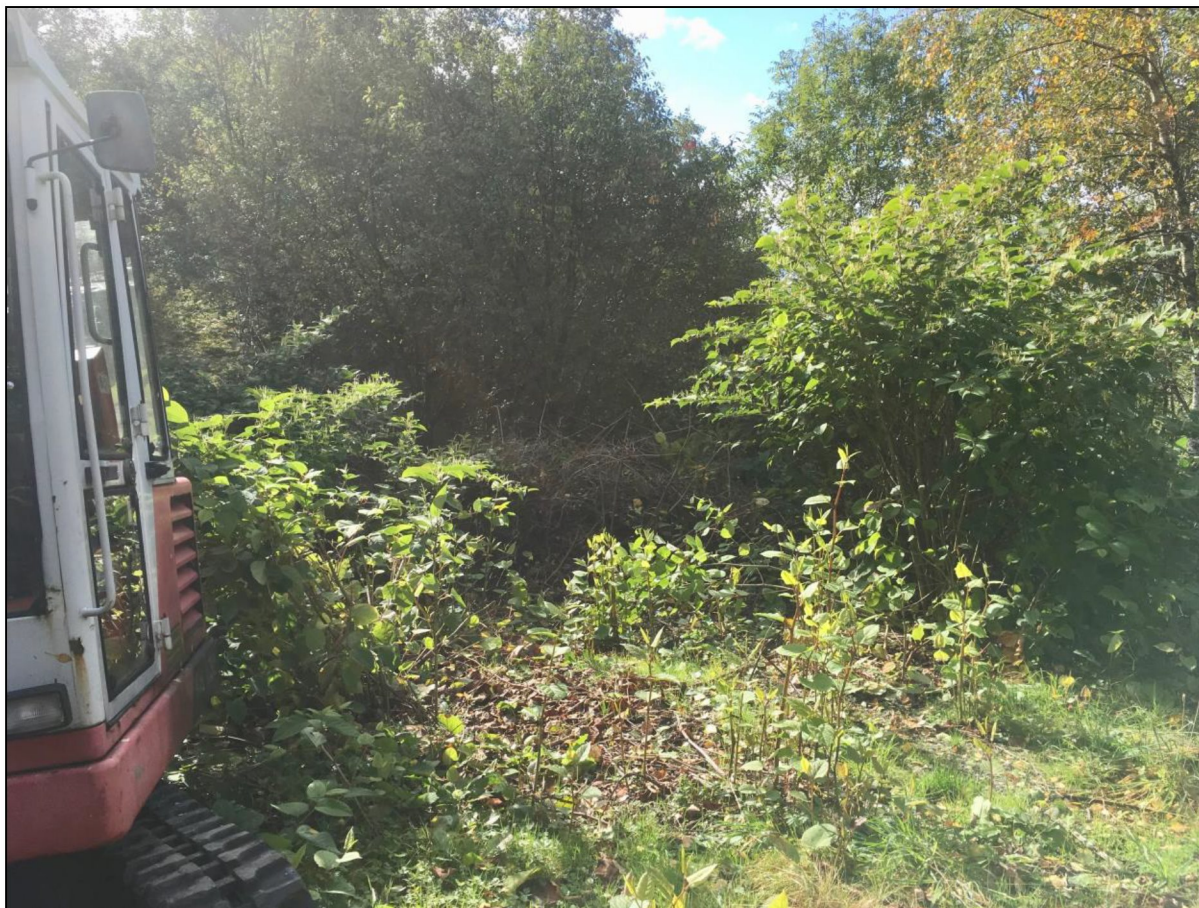
Figur 3-20. Parkslirekne er en fremmedart som er svært vanskelig å bekjempe, og som spres lett ved flytting av løsmasser. Her står den i veikanten langs en aktuell anleggsvei i Kvinnerad kommune. Foto: Kirstin Maria Flynn Steinsvåg

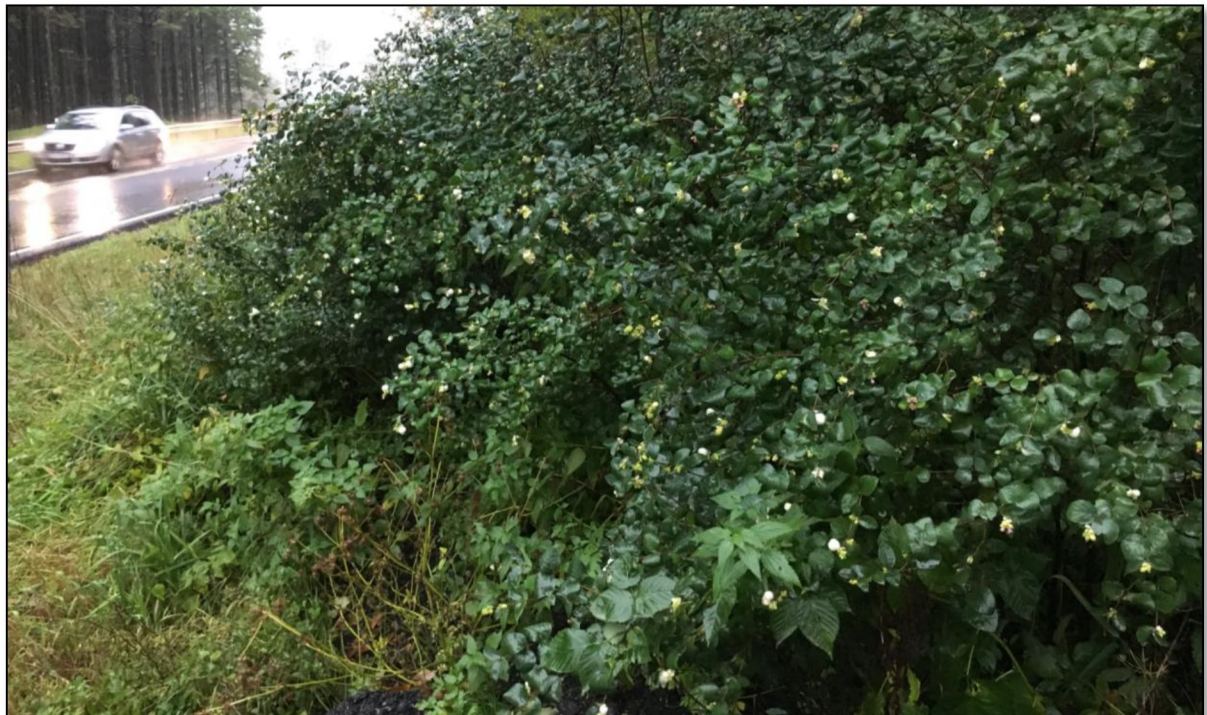
Figur 3-22. Snøbær (HI) langs Haukelivegen E134 står i en planlagt anleggsvei sammen med mye parkslirekne. Planten kan spres ved frøspredning, men det virker mer sannsynlig at denne nokså store bestanden kan ha kommet med tilførte løsmasser. Foto: Sylvelin Tellnes

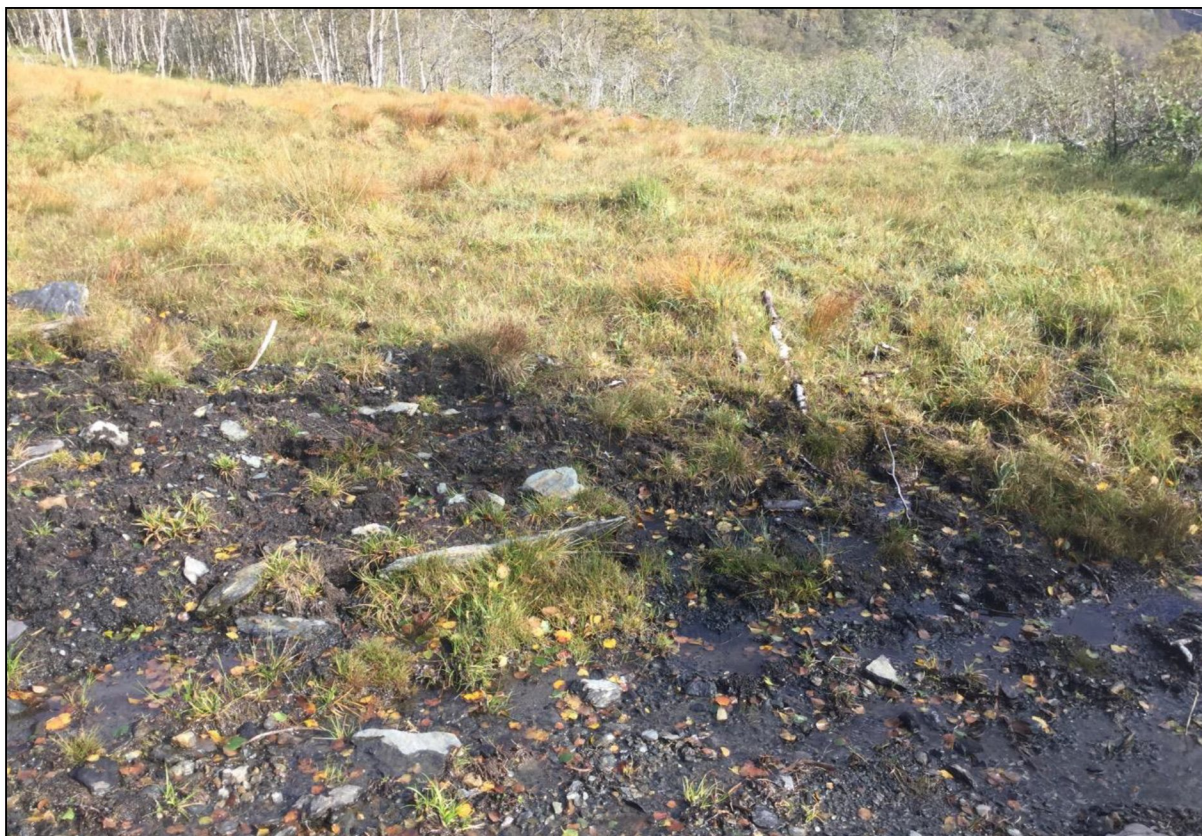
Figur 3-46. Kjøreskader gjennom rikmyr etter tidligere drift- og anleggsvirksomhet på gammel kraftlinje ovenfor Onstein ved Litledalen i Etne. Det er planlagt å bruke denne traseen også for den nye kraftledningen (se V108B), noe som gir stor fare for ytterligere ødeleggelser her. Foto: Geir Gaarder

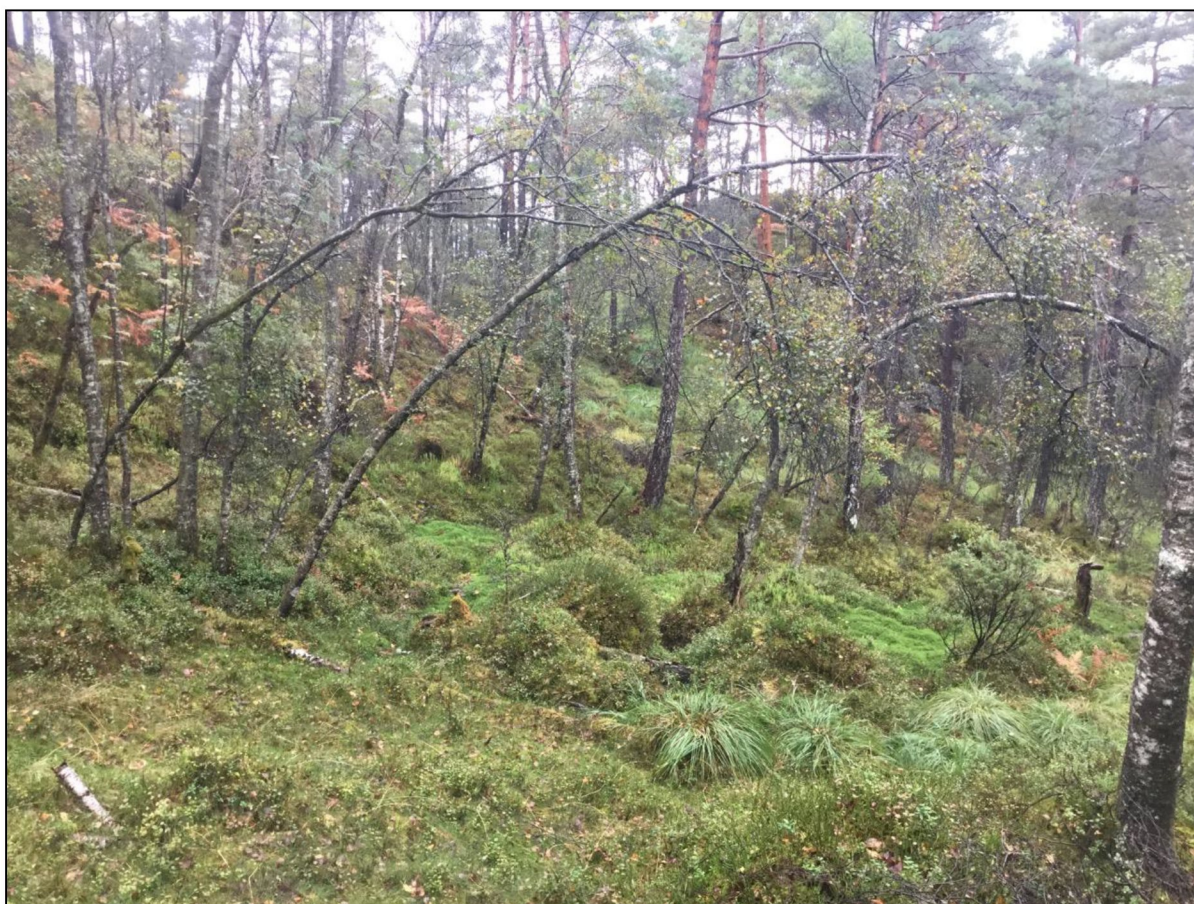
Figur 3-47. Skogsmiljø innenfor lokalitet 80 Dyråsen. Lokaliteten ligger noe beskyttet på baksiden av selve åsen og har eldre furu- og bjørkeskog. Det er forekomsten av regnskogsarter, som krever nokså konstant høy luftfuktighet, som er grunnlaget for naturtypen, og disse forsvinner raskt hvis trær hogges ned og landskapet åpnes opp. Foto: Geir Gaarder.
