Mulighetsstudie for sikring av Vågåmo – Vågå kommune

FASE 1: PRESENTASJON AV
KUNNSKAPSGRUNNLAGET; NÅ-SITUASJONEN

DOK.NR. 20210082-01-R

REV.NR. 1 / 2022-01-14

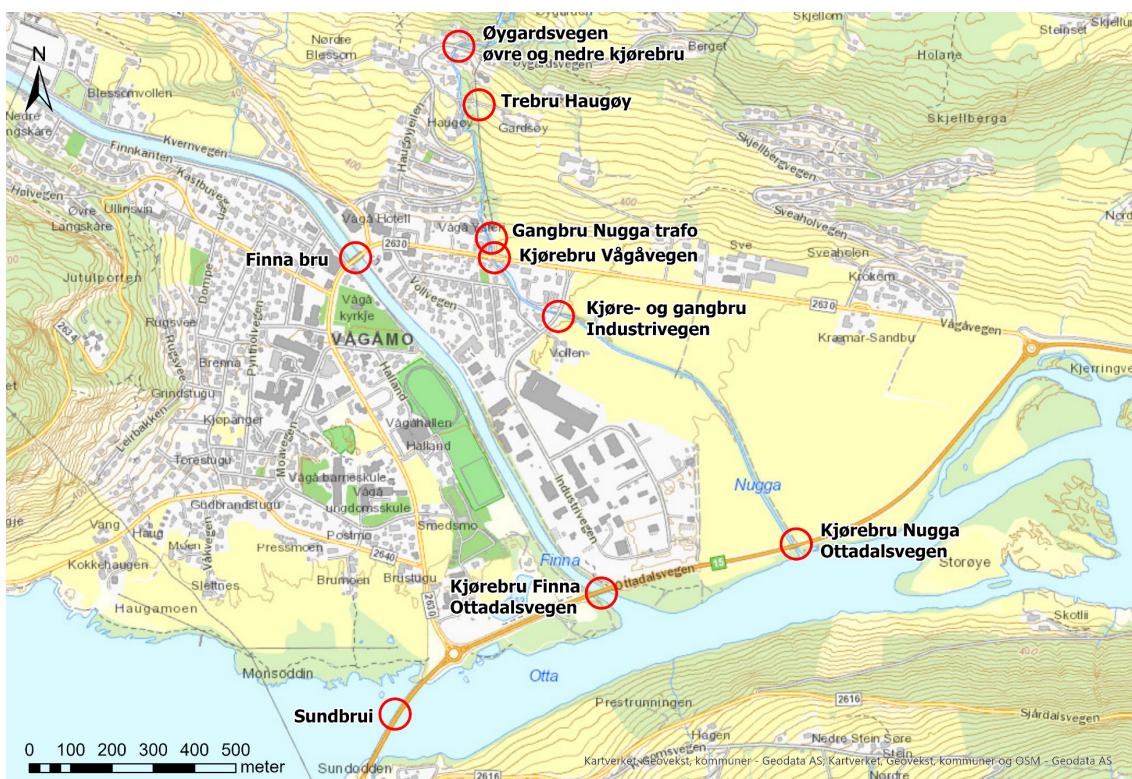
Figur 3-1: Oversikt over bruer som krysser elvene innenfor modellområdet

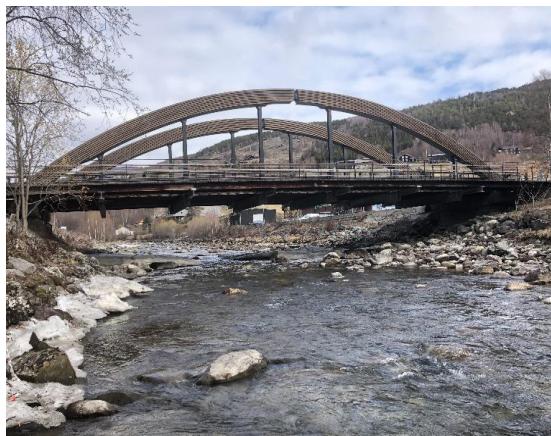
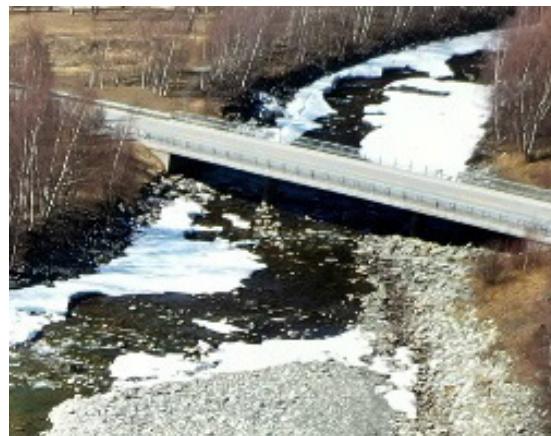
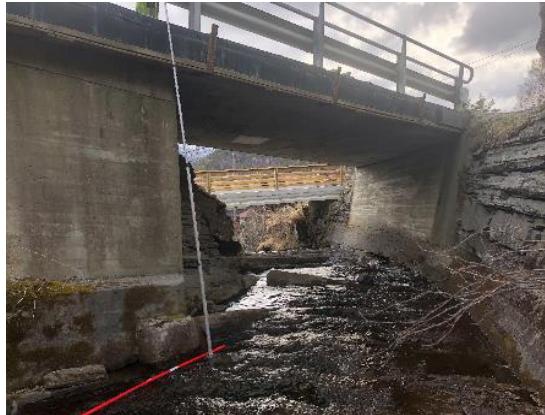
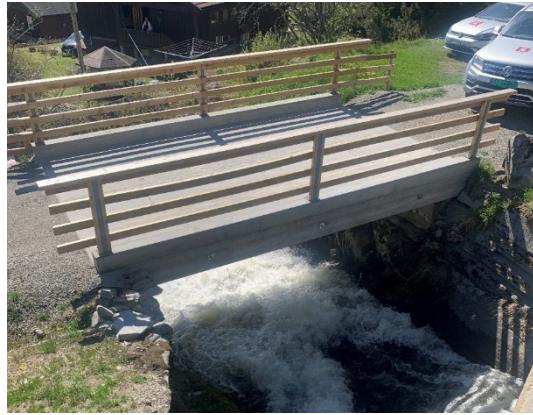
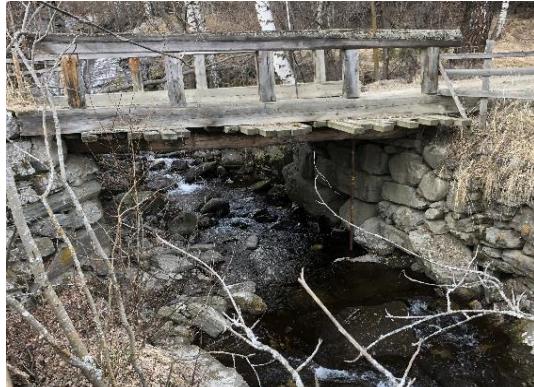
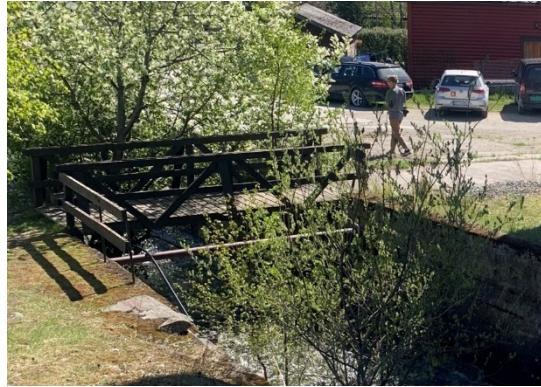
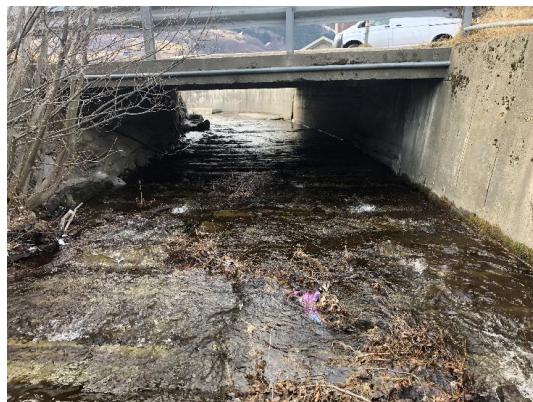
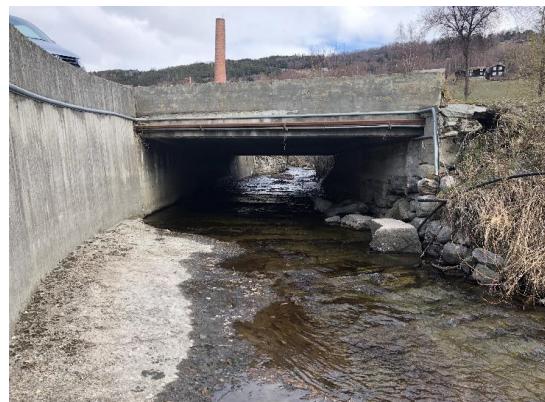
Figur 3-2: Bilder av utvalgte broer i Finna og Nugga

For å estimere broenes kapasitet har programvaren HY-8 og MIKE 21 blitt benyttet. Broenes kapasitet er definert som den vannføringen som fører til at vannstanden når opp til veidekket på oppstrøms side av broene. Alle er korte og innløpskontrollerte. Ved stor flom i Otta kan kapasiteten til kjørebroene ved utløpet av Finna og Nugga påvirkes av vannstandene i Otta. Kapasiteten er beregnet kun for broene i Nugga (ekskludert gangbroen ved Nugga trafo) da disse er mest kritiske.

Tabell 3-3 viser en sammenlikning av broenes beregnede kapasitet og ulike flomstørrelser. Som er ser av tabellen har de færreste broene kapasitet til 200-årsflom med klimapåslag. Siden vassdragene er bratte og energien i vannet høy vil det i praksis kunne sprute vann opp på veibanen til broene ved vannføringer som er lavere enn beregnet kapasitet. Hvorvidt kjørebroene ved utløpet av Finna og Nugga har kapasitet til 200- og 1000-årsflom med klimapåslag avhenger av om det er samtidig kulminasjon i Otta.

Underkant av brubjelken på Finna bru ligger på ca. 377.8 moh. Ved 200-årsflom er vannstanden rett oppstrøms Finna bru 377.6 – 377.8 moh og lokale maksimale vannhastigheter er på ca. 6 m/s. For større flommer blir vannstandene høyere enn underkant av brubjelken. Vannhastigheter på 6 m/s tilsvarer en hastighetshøyde på ca. 1.8 meter (høyden vannet kan bølge/sprute opp over beregnet vannstand). Brua går i teorien akkurat klar av en 200-årsflom, men det er en reell fare for at vannspeilet vil slå opp under Finna bru og at vann vil sprute opp på kjørebanen. I verste fall vil de hydrodynamiske kraftene kunne forårsake skader på bruia. Bunnheving som følge av massetransport i Finna vil kunne øke vannstandene ytterligere og føre til at bruia rammes enda hardere.

Broen ved utløpet av Finna har noe høyere kapasitet og vannstanden når underkant av brobjelken ved 1000-årsflom med klimapåslag.

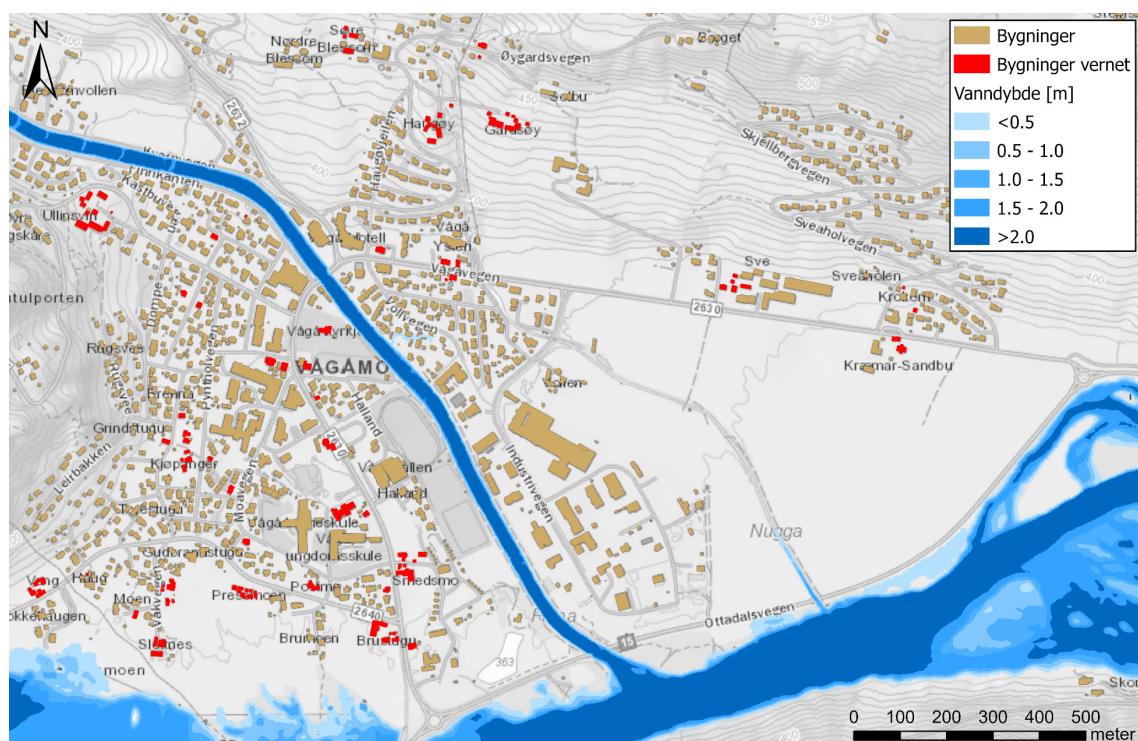
Figur 3-3: Maksimale dybder ved 100-årsflom Finna, middelflom i Otta. Bygninger med kulturhistorisk verdi er markert med rødt. Dette er nærmere beskrevet i Kapittel 8.4.

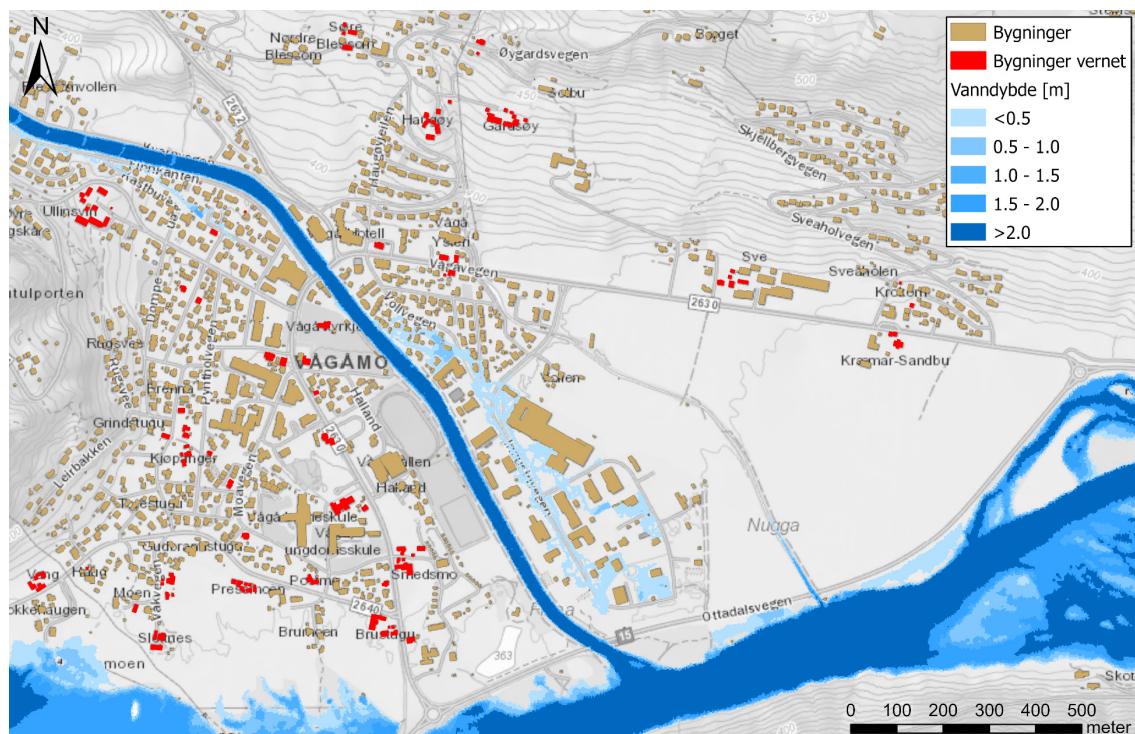
Figur 3-4: Maksimale dybder ved 200-årsflom Finna, middelflom i Otta. Bygninger med kulturhistorisk verdi er markert med rødt.

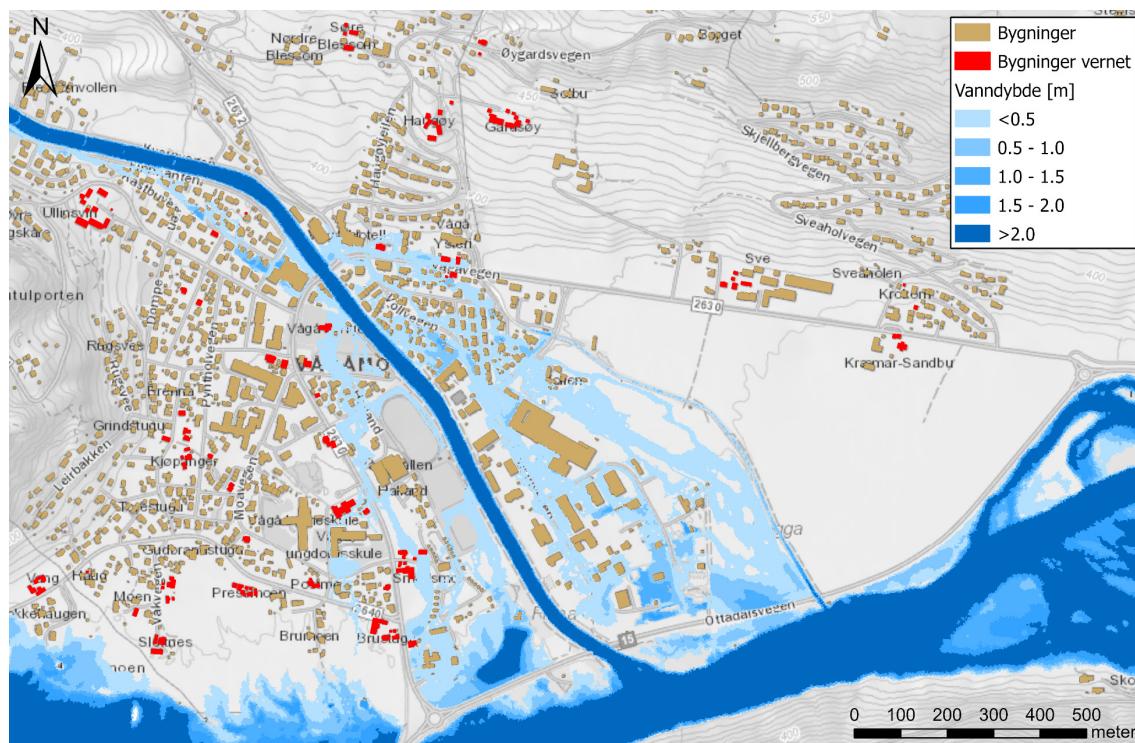
Figur 3-5: Maksimale dybder ved 200-årsflom med klimapåslag i Finna, middelflom med klimapåslag i Otta. Bygninger med kulturhistorisk verdi er markert med rødt.

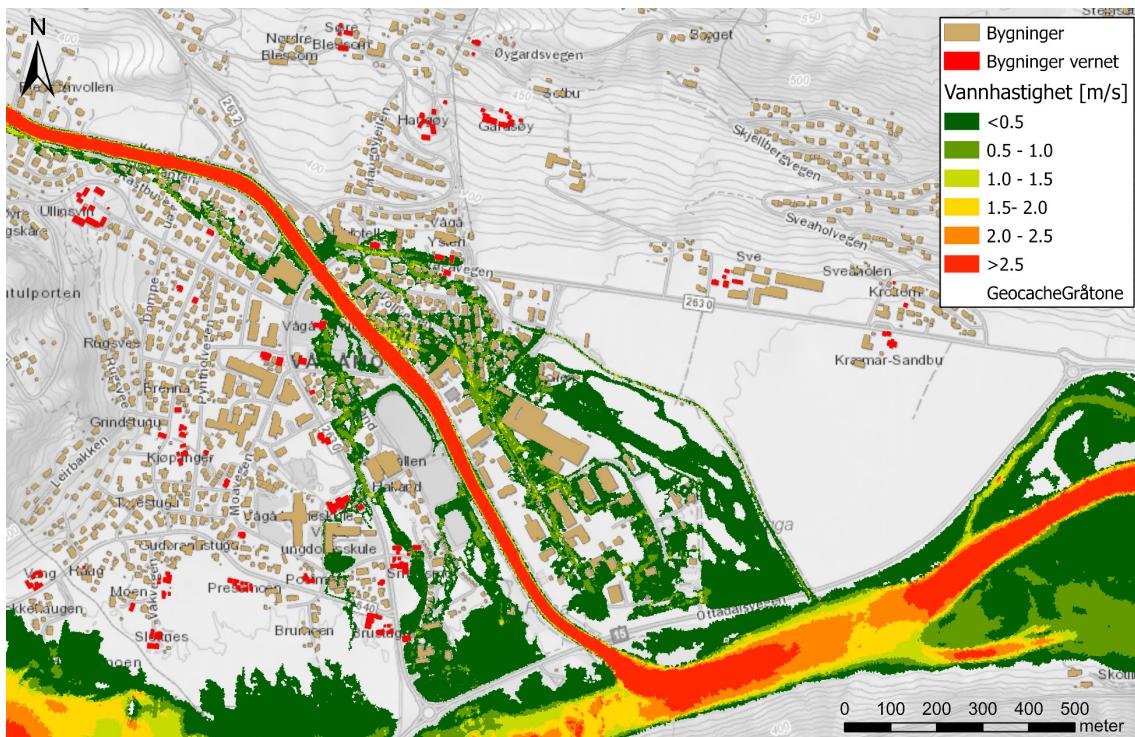
Figur 3-6: Maksimale hastigheter ved 200-årsflom med klimapåslag i Finna, middelflom med klimapåslag i Otta. Bygninger med kulturhistorisk verdi er markert med rødt.

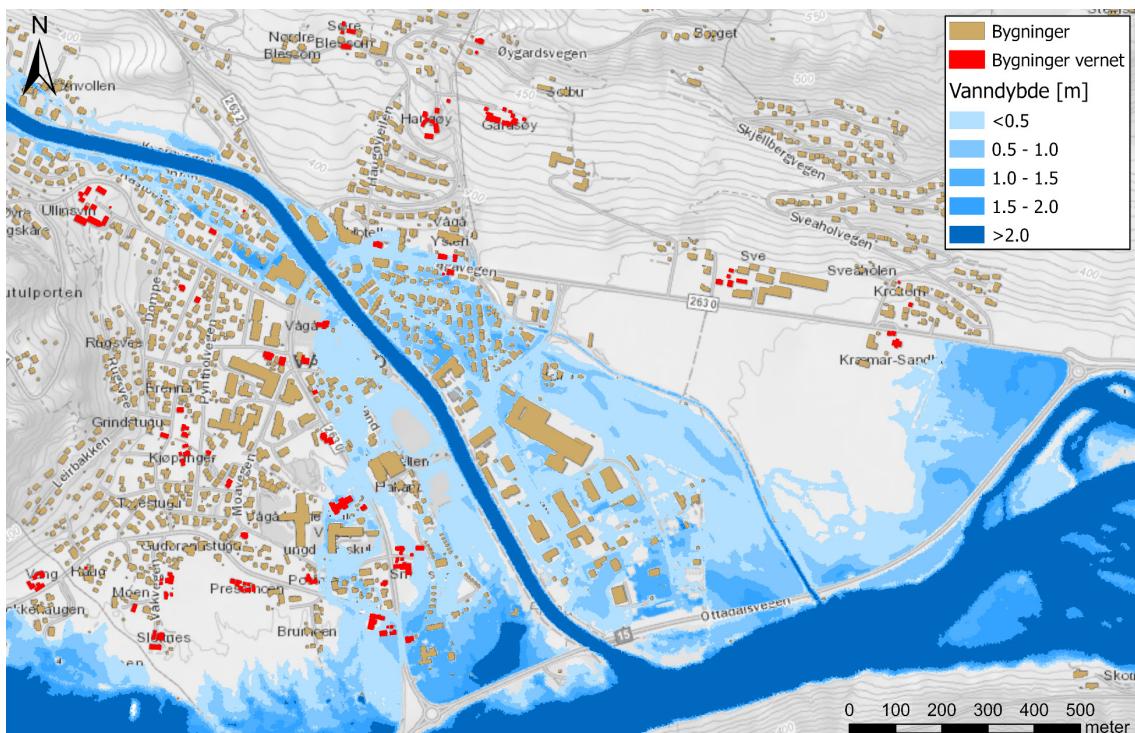
Figur 3-7: Maksimale dybder ved 1000-årsflom med klimapåslag i Finna, middelflom med klimapåslag i Otta. Bygninger med kulturhistorisk verdi er markert med rødt.

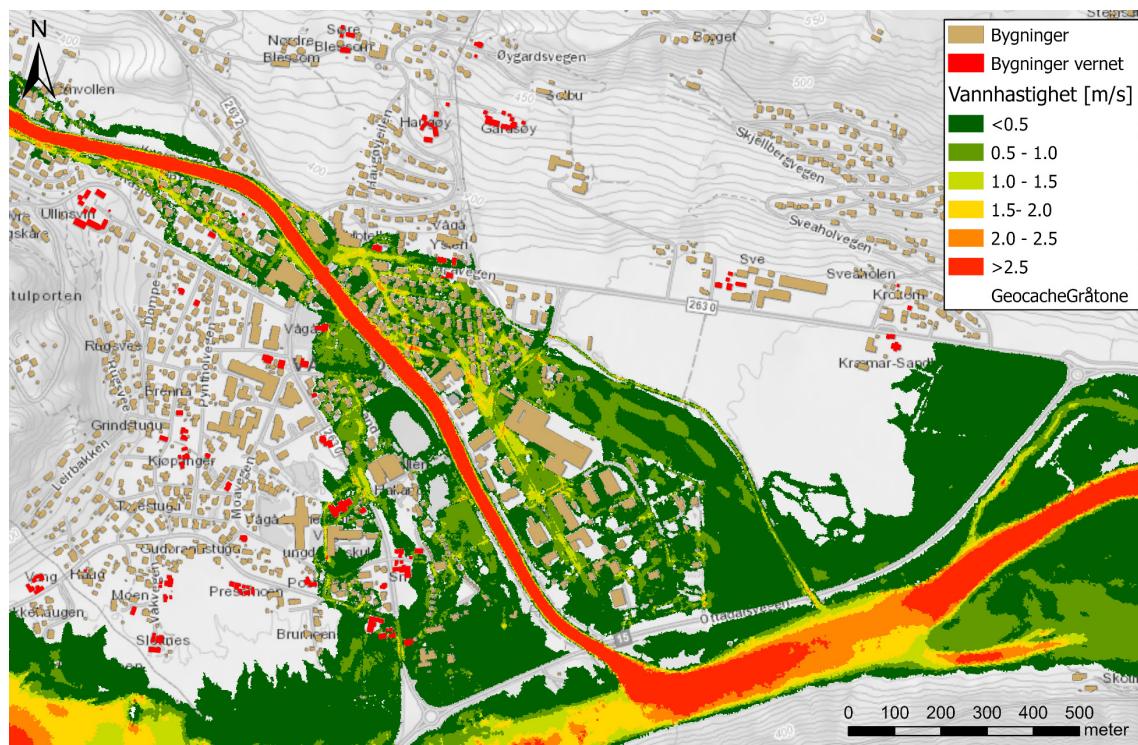
Figur 3-8: Maksimale hastigheter ved 1000-årsflom med klimapåslag i Finna, middelflom med klimapåslag i Otta. Bygninger med kulturhistorisk verdi er markert med rødt.

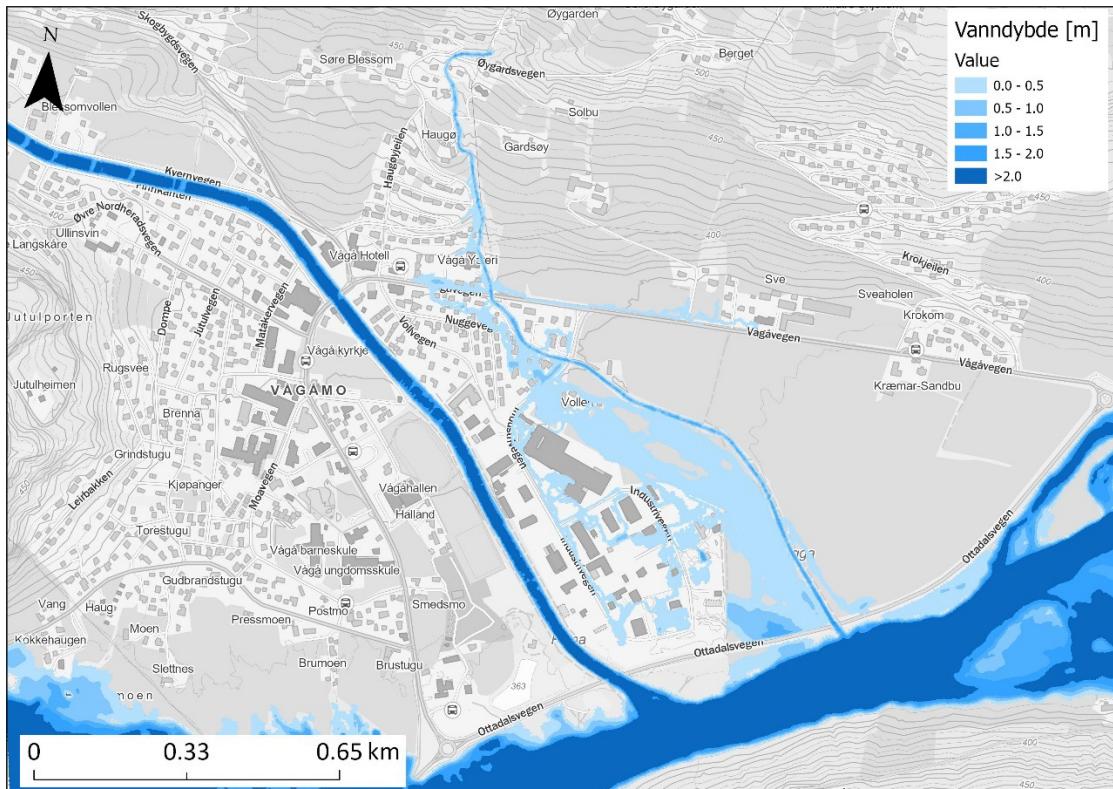
Figur 3-9 Maksimale dybder ved 20-årsflom i Nugga, Finna og Otta.

Nugga er bratt og har flere bruene med begrenset kapasitet på strekningen fra Øygarden til samløpet med Otta. Bruene lengst oppstrøms ved Øygarden har størst kapasitet mens flaskehalsene er bruene ved Vågåvegen rett nedstrøms trafostasjonen og bruene ved Industrivegen. Ved en 20-årsflom vil ikke bruene over Vågåveien ha god nok kapasitet til å ta unna flomvannføringen, med den konsekvens at vannet finner nye veier og oversvømmer området nedstrøms. En kan også få noe overløp oppstrøms Vågå Ysteri (Figur 3-9).

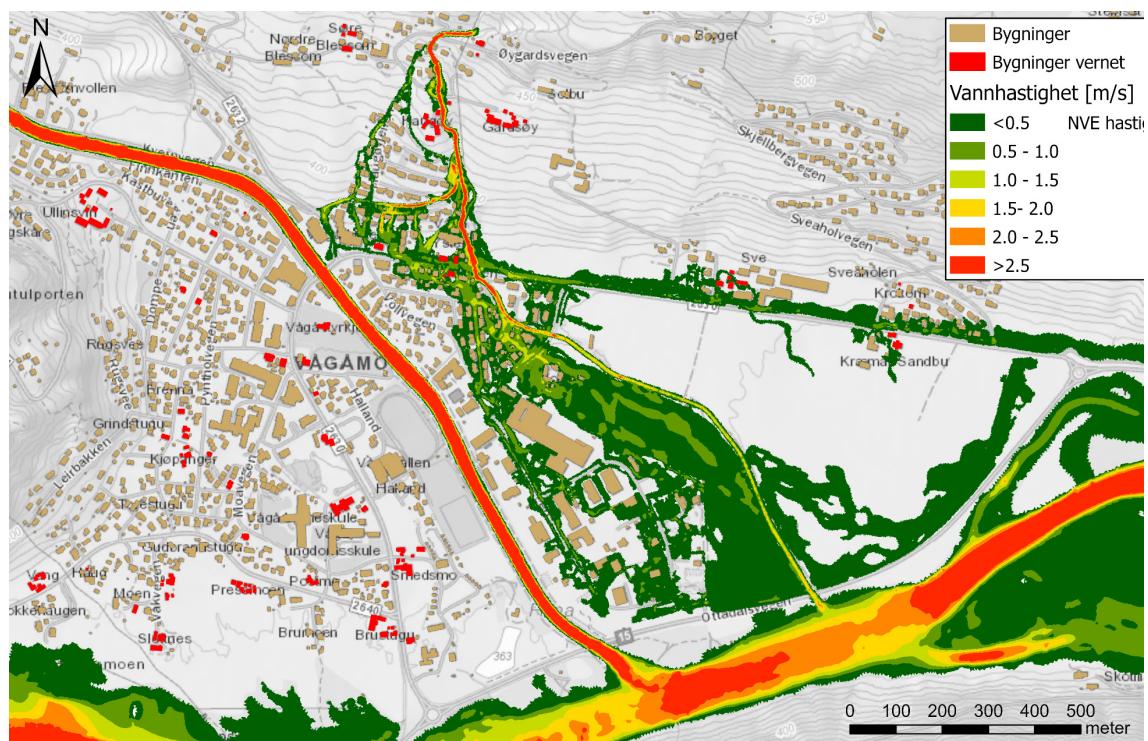
Figur 3-11: Maksimale hastigheter ved 200-årsflom med klimapåslag i Nugga, middelflom med klimapåslag i Otta og Finna. Bygninger med kulturhistorisk verdi er markert med rødt.

Simulering av 200- og 1000-årsflom med klimapåslag (Figur 3-10 til Figur 3-13) viser at deler av vannet går ut av løpet til Nugga rett nedstrøms broene ved Øygarden. Vannet følger deretter Haugøyjeilen sørover og berører flere bygninger før det når hotellet, Kiwi og Vågåvegen. Vannet går også ut av Nugga rett nedstrøms Haugøy og følger Øygardsvegen vestover mot hotellet. Vannet som følger Øygardsvegen strømmer ut i boligfeltet sør for vegen. Nedstrøms trafostasjonen endres helningen til Nugga brått fra svært bratt til relativt flatt når den drenerer ut på ellevifta. Den begrensete kapasiteten under bruene ved Vågåveien og Industrivegen fører til at vannet strømmer opp på Vågåveien og videre både østover på nordsiden av vegen mot Sandbu og sørover inn i boligfeltet på ellevifta vest for Nugga.

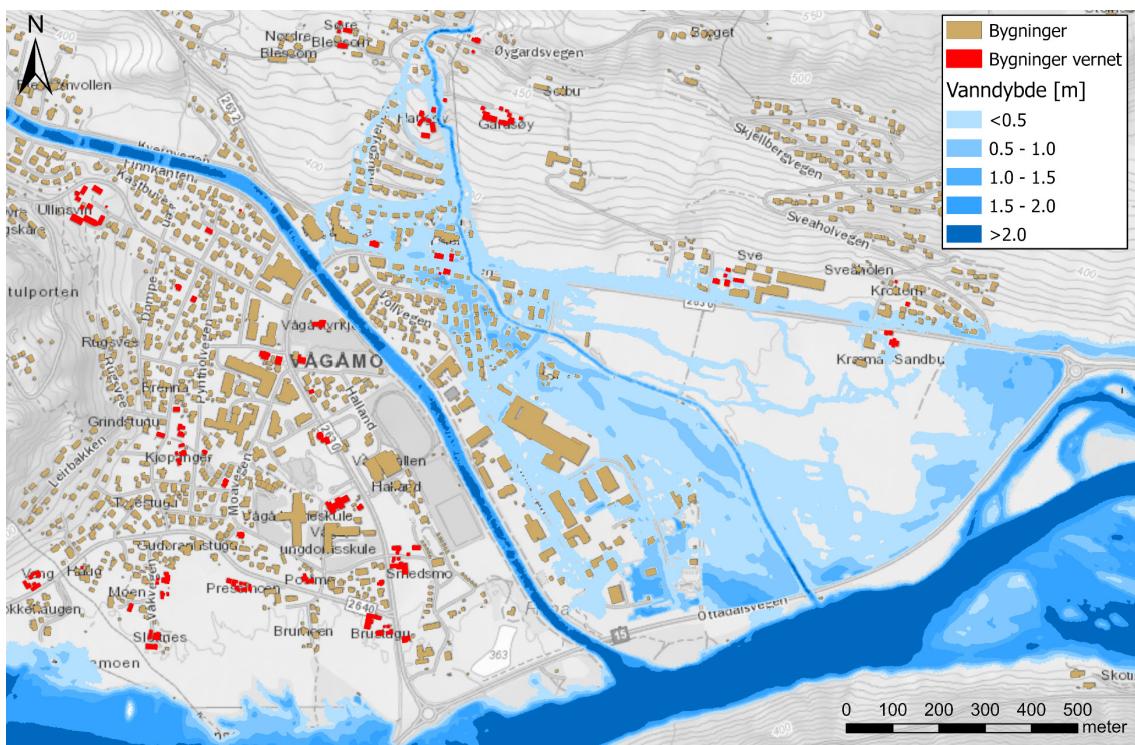
Figur 3-12: Maksimale dybder ved 1000-årsflom med klimapåslag i Nugga, middelflom med klimapåslag i Otta og Finna. Bygninger med kulturhistorisk verdi er markert med rødt.

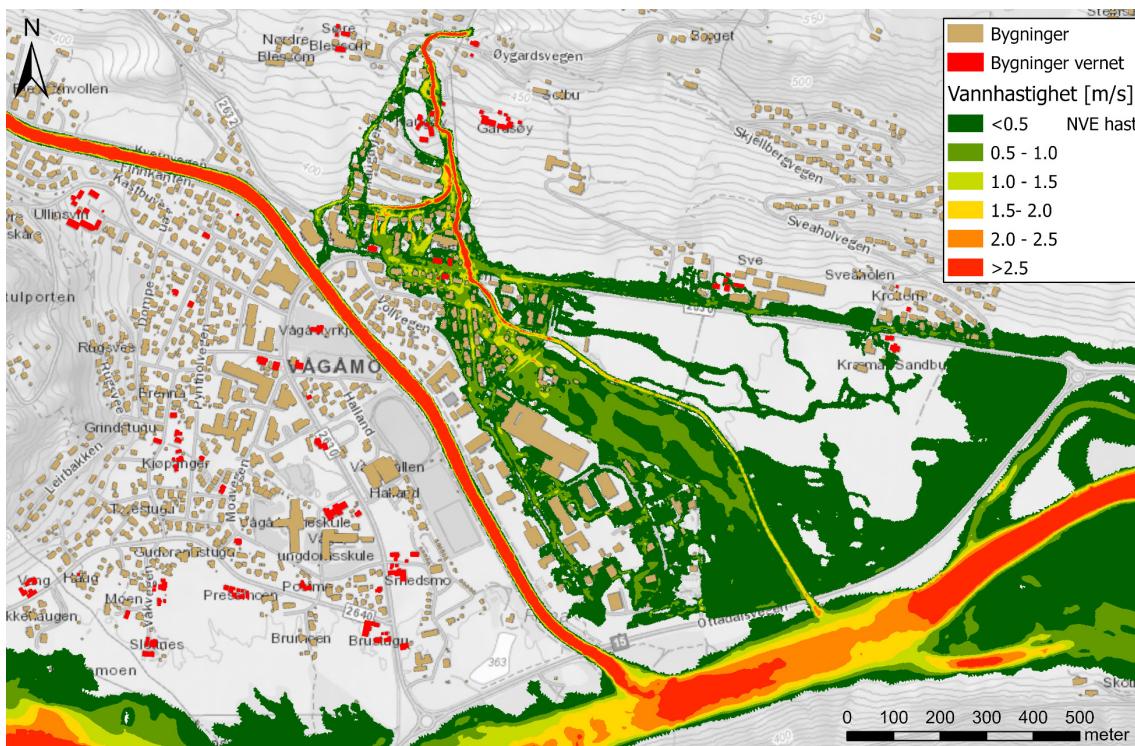
Figur 3-13: Maksimale hastigheter ved 1000-årsflom med klimapåslag i Nugga, middelflom med klimapåslag i Otta og Finna. Bygninger med kulturhistorisk verdi er markert med rødt.

Det blir betydelige oversvømmelser som følge av at deler av vannet går ut av Nugga ved Øygarden, nedstrøms Haugøy og ved flaskehalsen ved Vågåveien. Mange bygninger blir berørt, men vanndybdene er stort sett under 0,5 meter med unntak av et par lavpunkt på ellevifta med dybder på opptil ca. 1,5 meter. Hastighetene er høye i den bratte delen av Nugga oppstrøms Vågåveien med verdier opptil ca. 10 m/s. Energien i vannet kan føre til store erosjonsskader i Nugga og at elva graver seg nye løp. I de oversvømte områdene på ellevifta nedstrøms Vågåveien er vannhastighetene generelt lavere enn 1 m/s med noen områder opp mot 2 m/s.

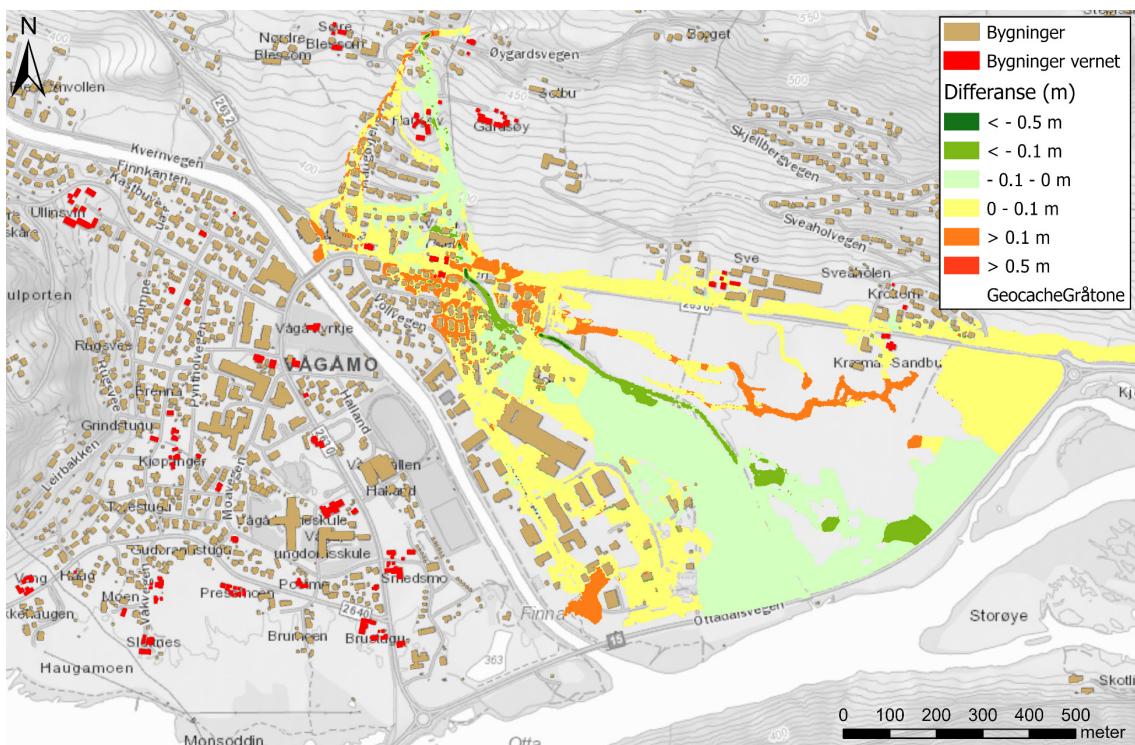
Figur 3-15: Maksimale dybder og differanse med og uten tilstopping ved 1000-årsflom med klimapåslag i Nugga. Positive verdier viser økte vanndybder ved tilstopping. Bygninger med kulturhistorisk verdi er markert med rødt.

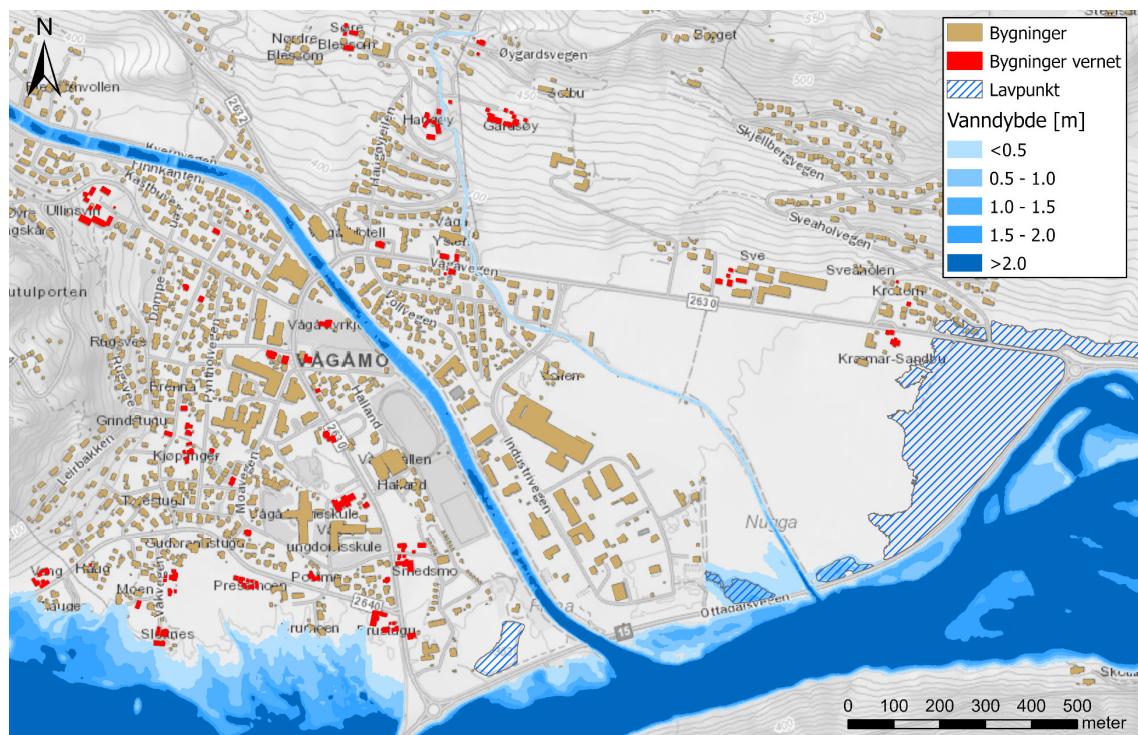
Figur 3-16: Maksimale dybder ved 200-årsflom med klimapåslag i Otta, middelflom med klimapåslag i Finna. Bygninger med kulturhistorisk verdi er markert med rødt.

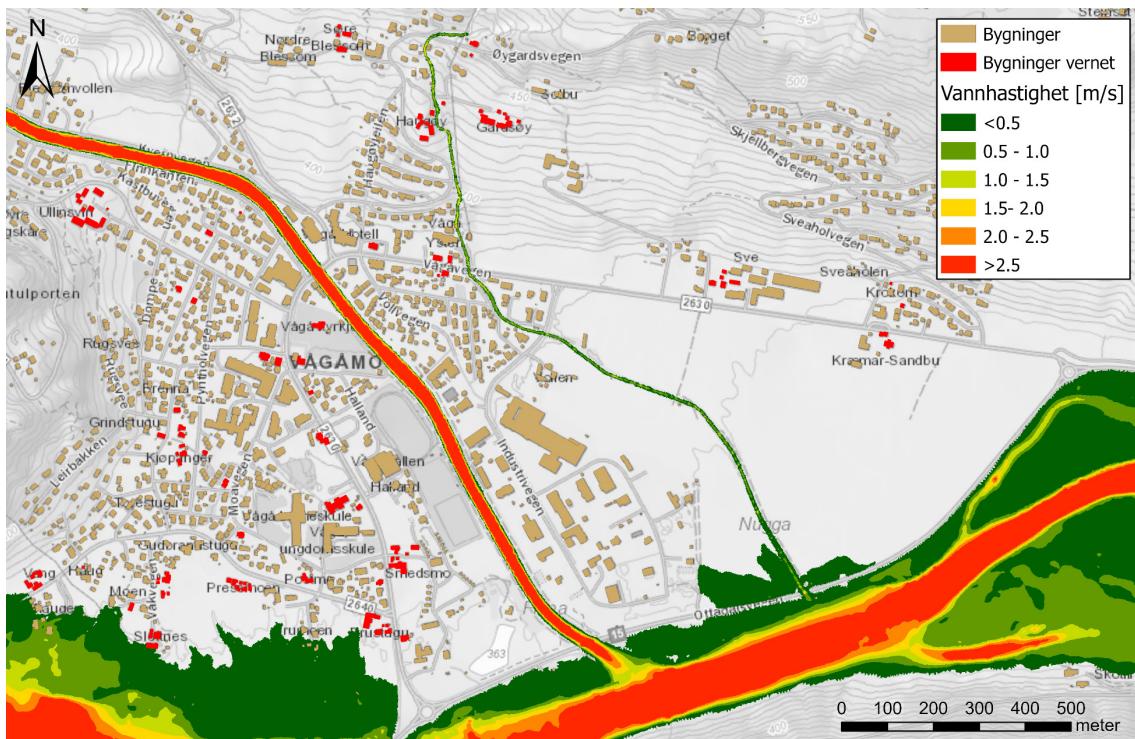
Figur 3-17: Maksimale hastigheter ved 200-årsflom med klimapåslag i Otta, middelflom med klimapåslag i Finna. Bygninger med kulturhistorisk verdi er markert med rødt.

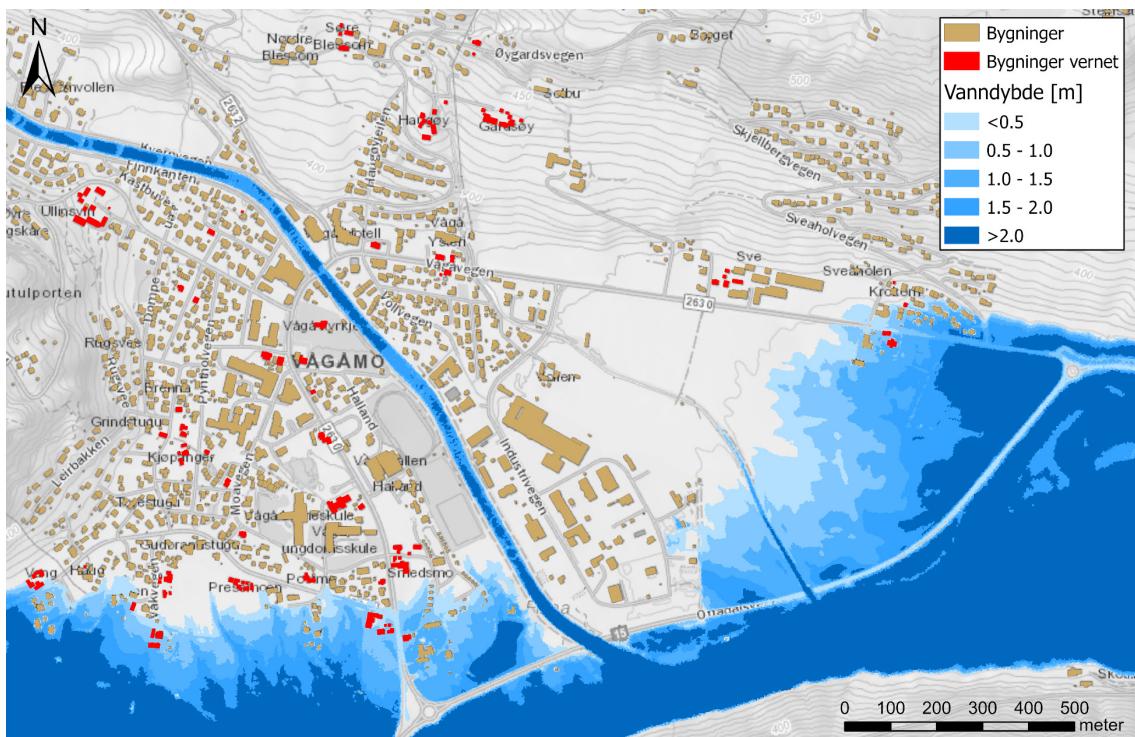
Figur 3-18: Maksimale dybder ved 1000-årsflom med klimapåslag i Otta, middelflom med klimapåslag i Finna. Bygninger med kulturhistorisk verdi er markert med rødt.

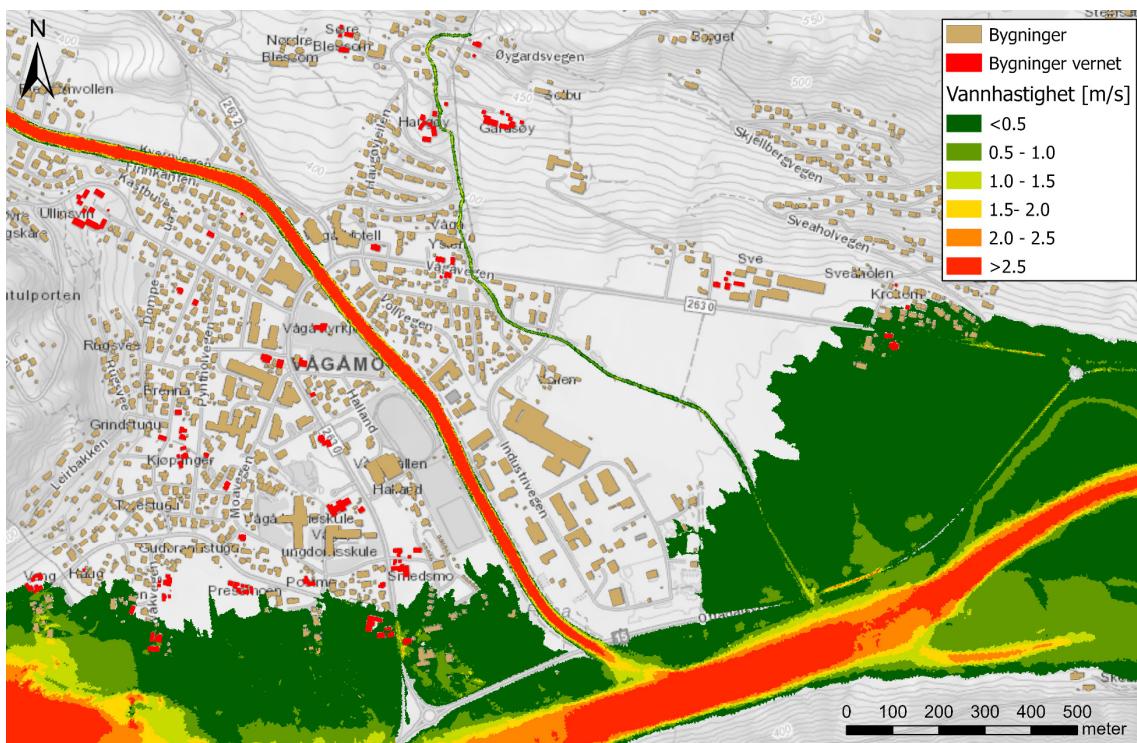
Figur 3-19: Maksimale hastigheter ved 1000-årsflom med klimapåslag i Otta, middelflom med klimapåslag i Finna. Bygninger med kulturhistorisk verdi er markert med rødt.

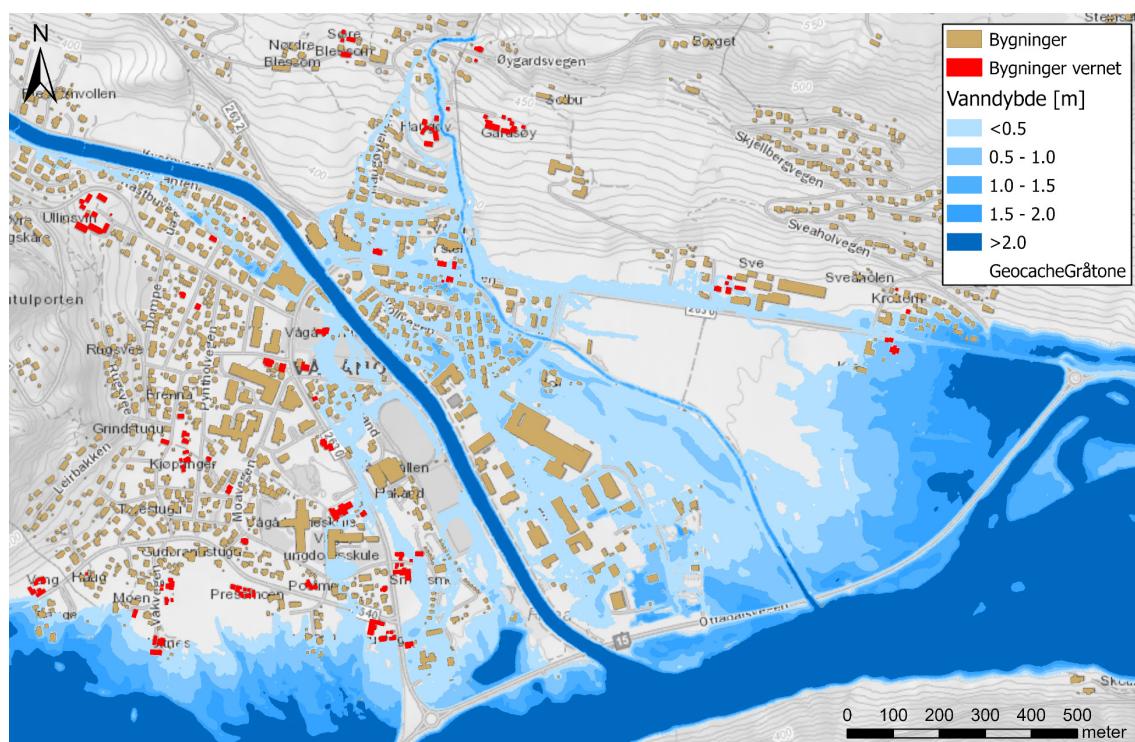
Figur 3-20: Maksimale dybder ved 200-årsflom med klimapåslag, samtidig kulminasjon alle vassdrag. Bygninger med kulturhistorisk verdi er markert med rødt.

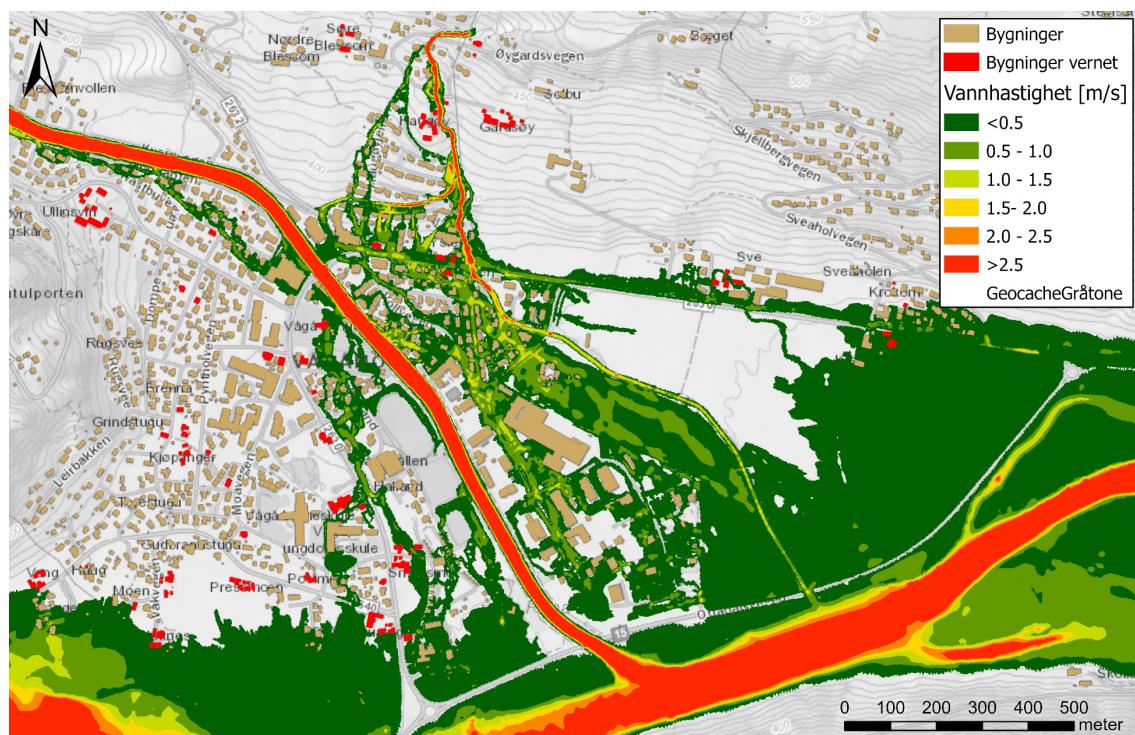
Figur 3-21: Maksimale hastigheter ved 200-årsflom med klimapåslag, samtidig kulminasjon alle vassdrag. Bygninger med kulturhistorisk verdi er markert med rødt.

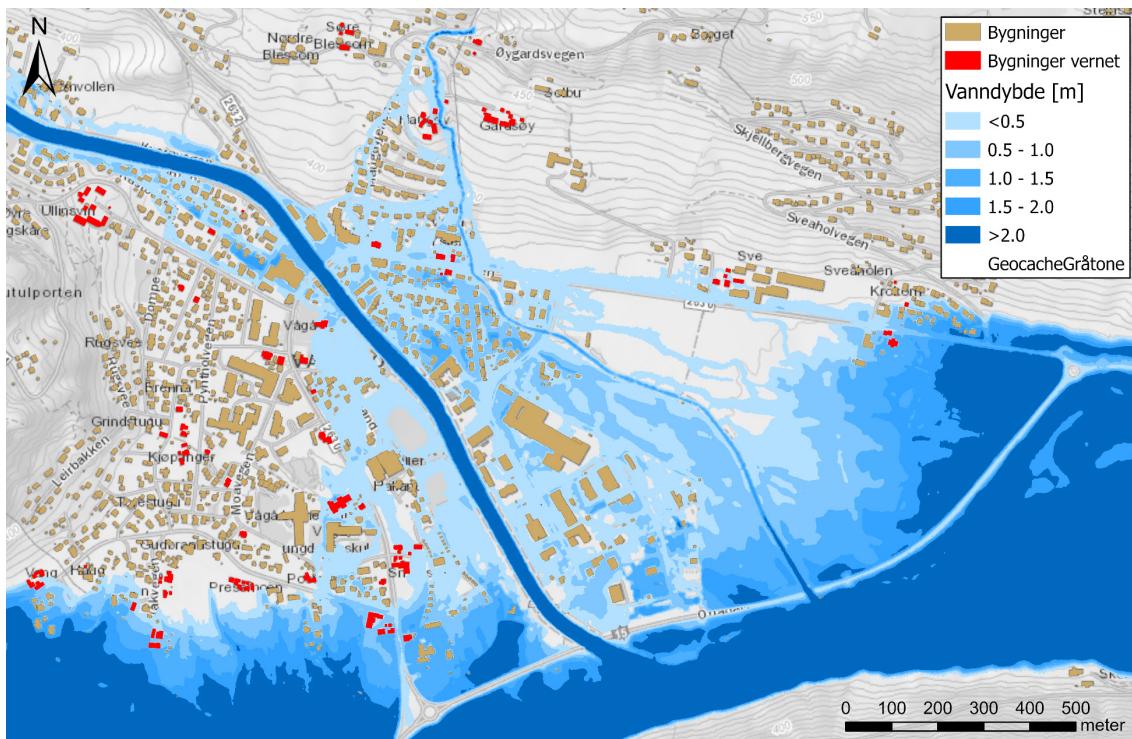
Figur 3-22: Maksimale dybder ved 1000-årsflom med klimapåslag, samtidig kulminasjon alle vassdrag. Bygninger med kulturhistorisk verdi er markert med rødt.

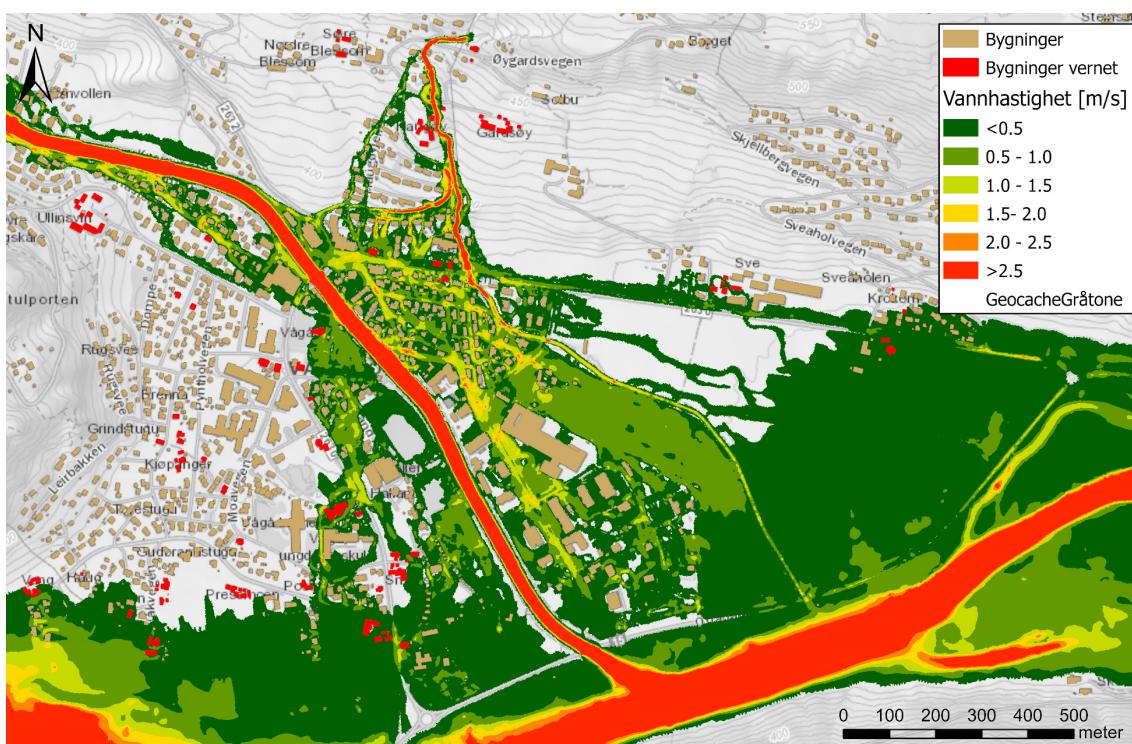
Figur 3-23: Maksimale hastigheter ved 1000-årsflom med klimapåslag, samtidig kulminasjon alle vassdrag. Bygninger med kulturhistorisk verdi er markert med rødt.

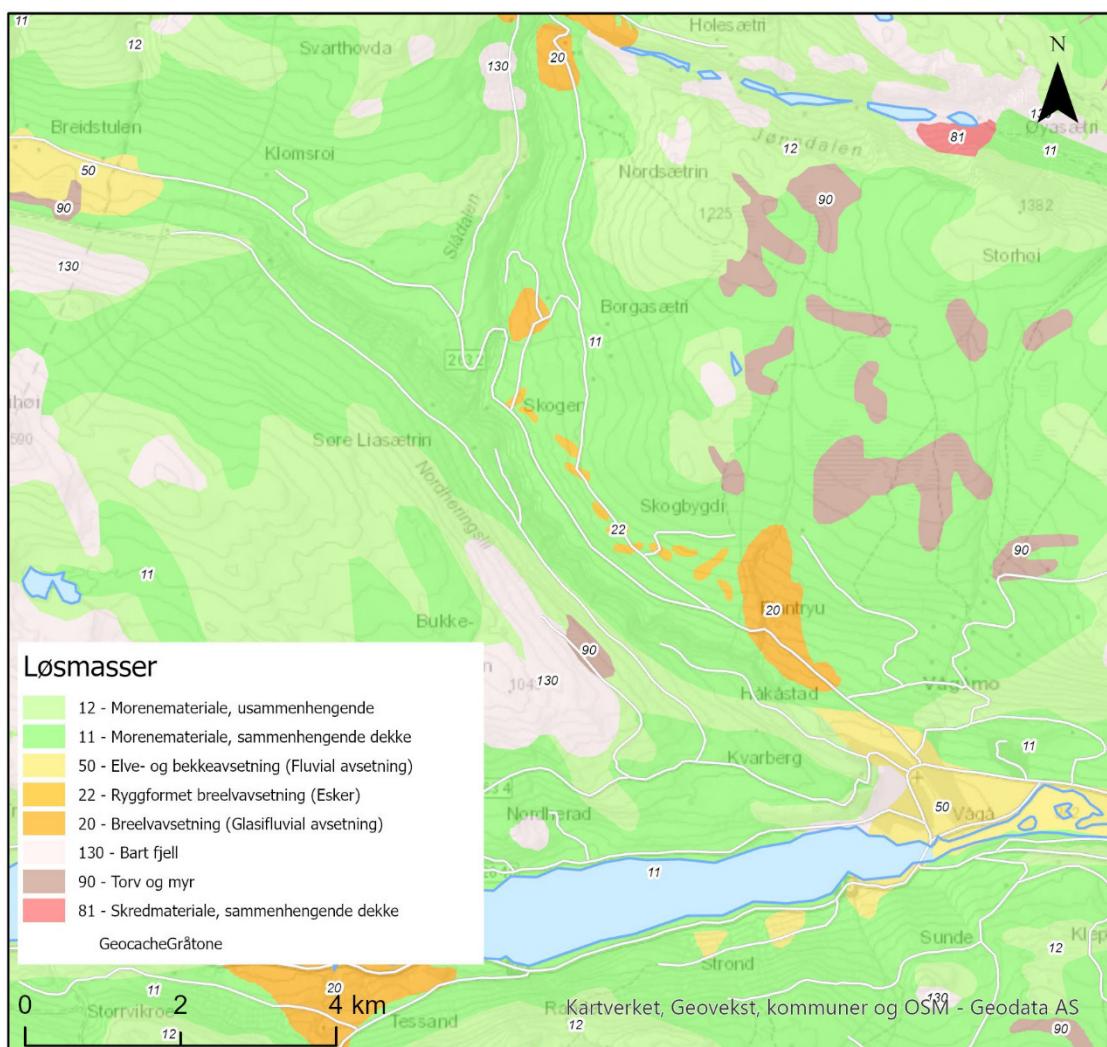
Figur 4-1 NGUs løsmassekart for det aktuelle området. Kartet er basert på en grov kartlegging (1:250 000) utført av Sollid & Trollvik (1991).

Vågåmo sentrum er anlagt på en ellevifte bygd opp av elve- og bekkeavsetninger (fluviale avsetninger) (Figur 4-1) (NGU, 2021). Disse avsetningene har sitt opphav i moreneavsetningene i Finndalen og langs Skjerva i Slåddalen (Figur 5-1). Avsetningene har så blitt fraktet ned og ut Finngjelet før de ble avsatt på ellevifta under større og mindre flomhendelser etter siste istid.

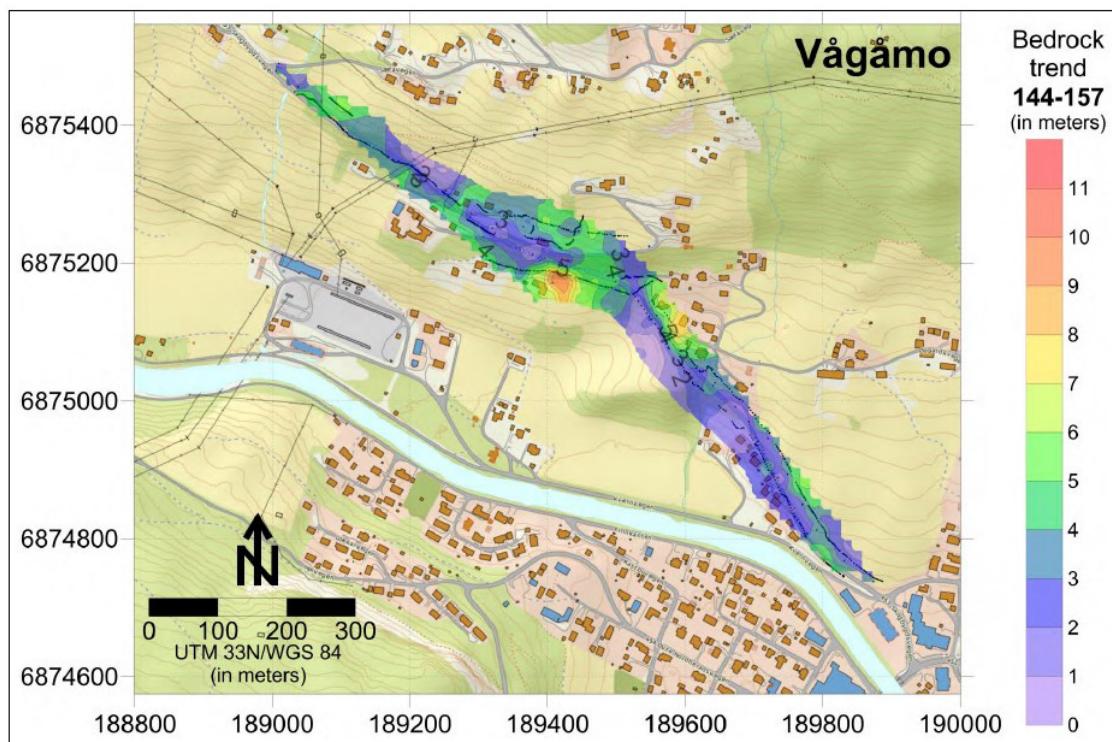
Figur 4-3 Tolket dybde til berg ved hjelp av georadar. Dybde er oppgitt relativt til terrenngoverflaten (NGU, 2015).
