Mulighetsstudie for sikring av Vågåmo – Vågå kommune

FASE 1: PRESENTASJON AV
KUNNSKAPSGRUNNLAGET; NÅ-SITUASJONEN

DOK.NR. 20210082-01-R

REV.NR. 1 / 2022-01-14

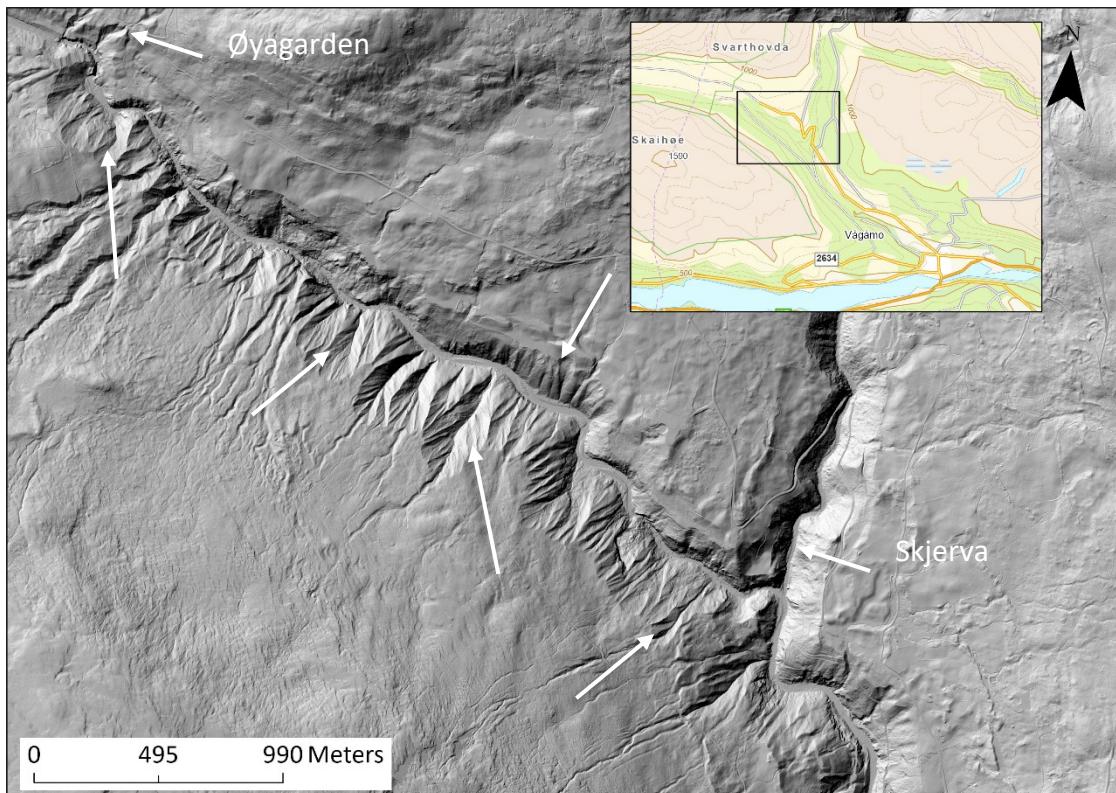
Figur 5-3 Terrenghmodell generert i 2013 presentert ved hjelp av fjellsygge som fremhever terrenghformer (Kartverket, 2021). Eksempler på erosjon og massetransport ned mot Finna er fremhevet med hvite piler.

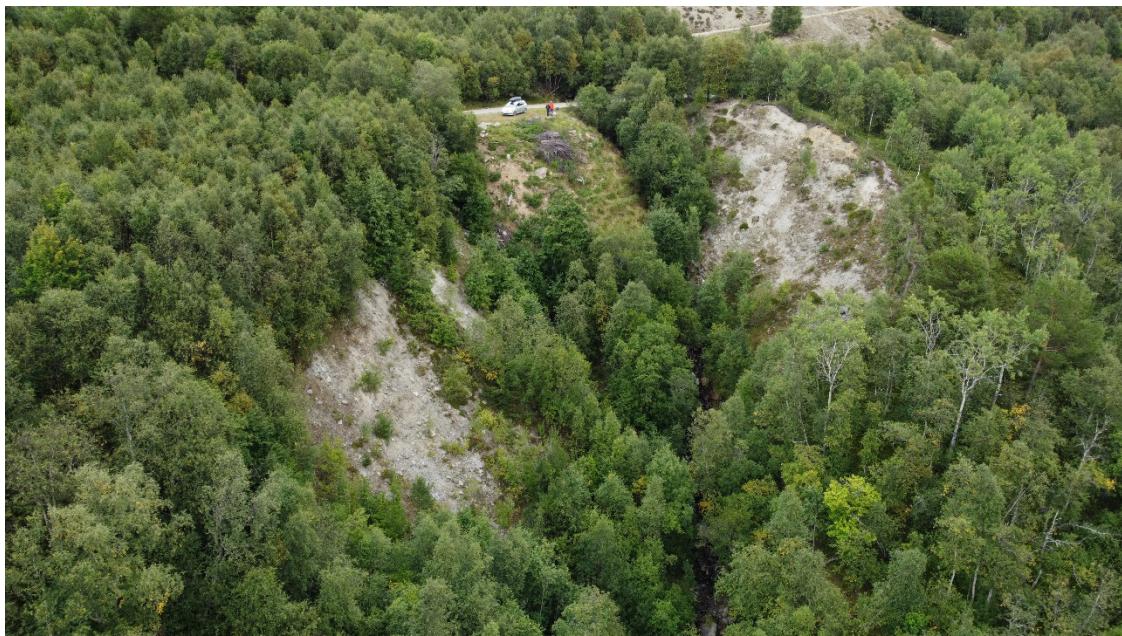
Figur 5-4 Løsmasser i skråning nord-øst for Finna ved punkt 12, vist i Figur 5-2.

Opphavet til disse sedimentene er tolket å stamme fra den gang isen hadde sin primære strømningsretning fra sør mot nord under siste del av siste istid. Da strømmet isen på tvers av Finndalen. Konsekvensen av dette var avsetning av relativt store mengder sedimenter på lésiden av dalen sammenlignet med støtsiden (Figur 5-7) (Bergersen & Hole, 1981). Vest for Gjerdingåe flater Finna ut, og det antas at det i all hovedsak kun er finere sedimenter (sand og silt) som blir fraktet herfra og videre ut i Vågåvatnet.

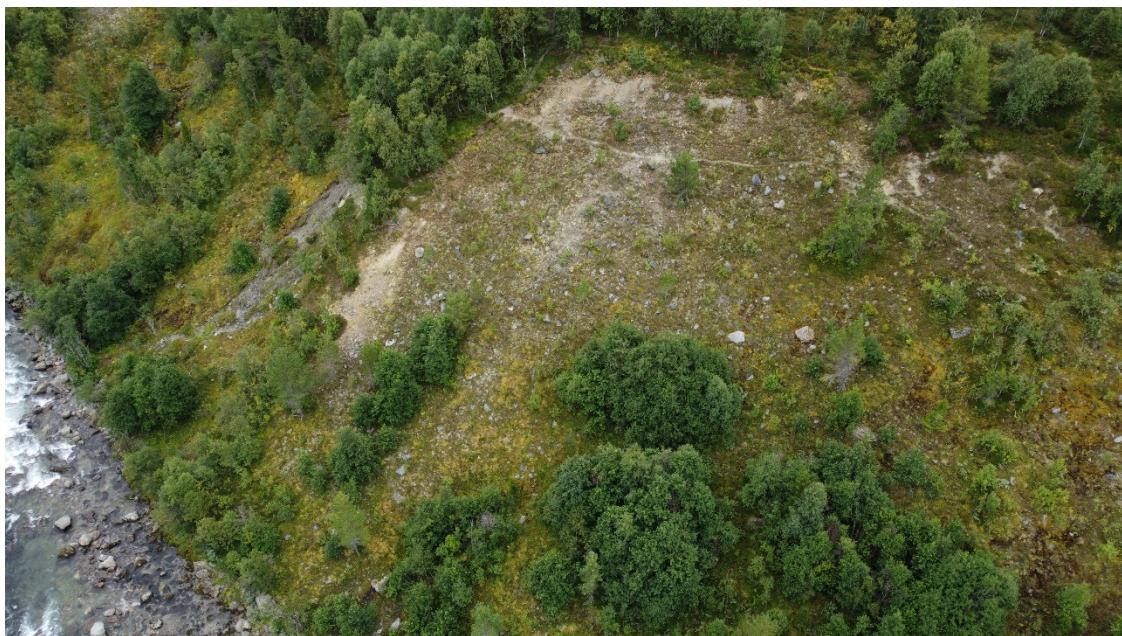
Figur 5-5 Løsmasser i skråning sør-vest for Finna ved punkt 12, vist i Figur 5-2.

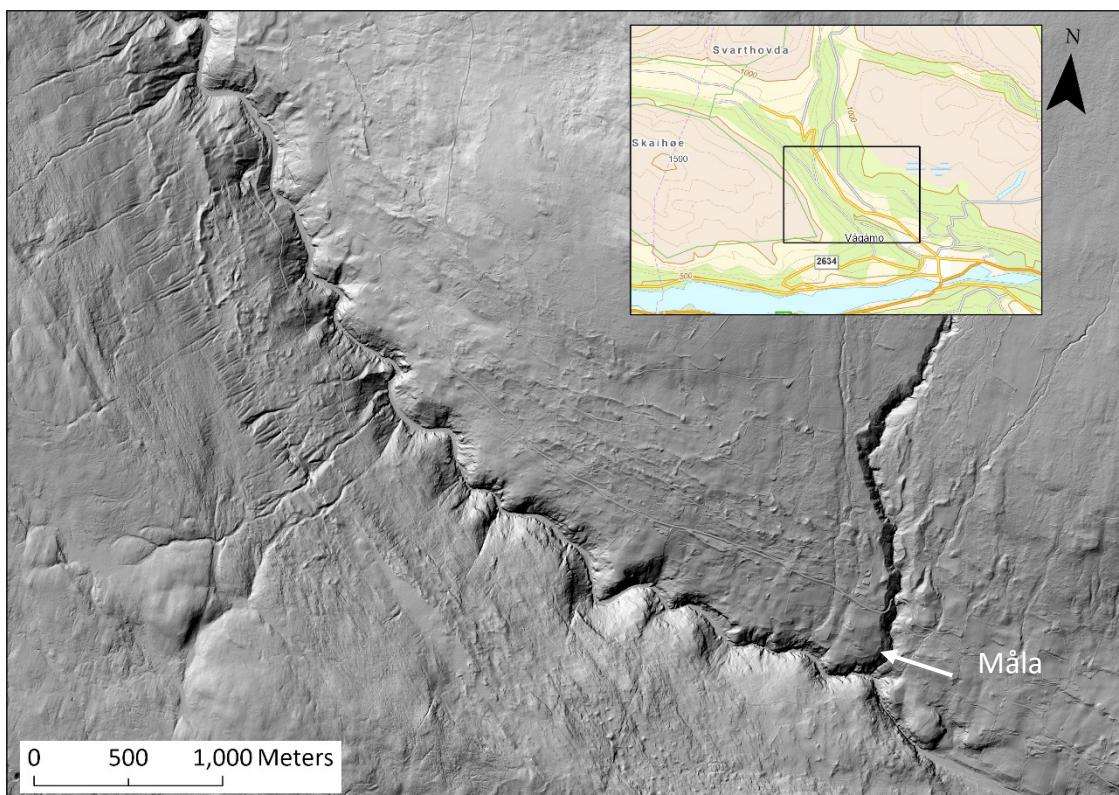
Figur 5-8 Terengmodell generert i 2013 presentert ved hjelp av fjellskygge som fremhever terengformer (Kartverket, 2021). Her er det mindre tegn på erosjon i sideskråningene sammenlignet med Figur 5-3.

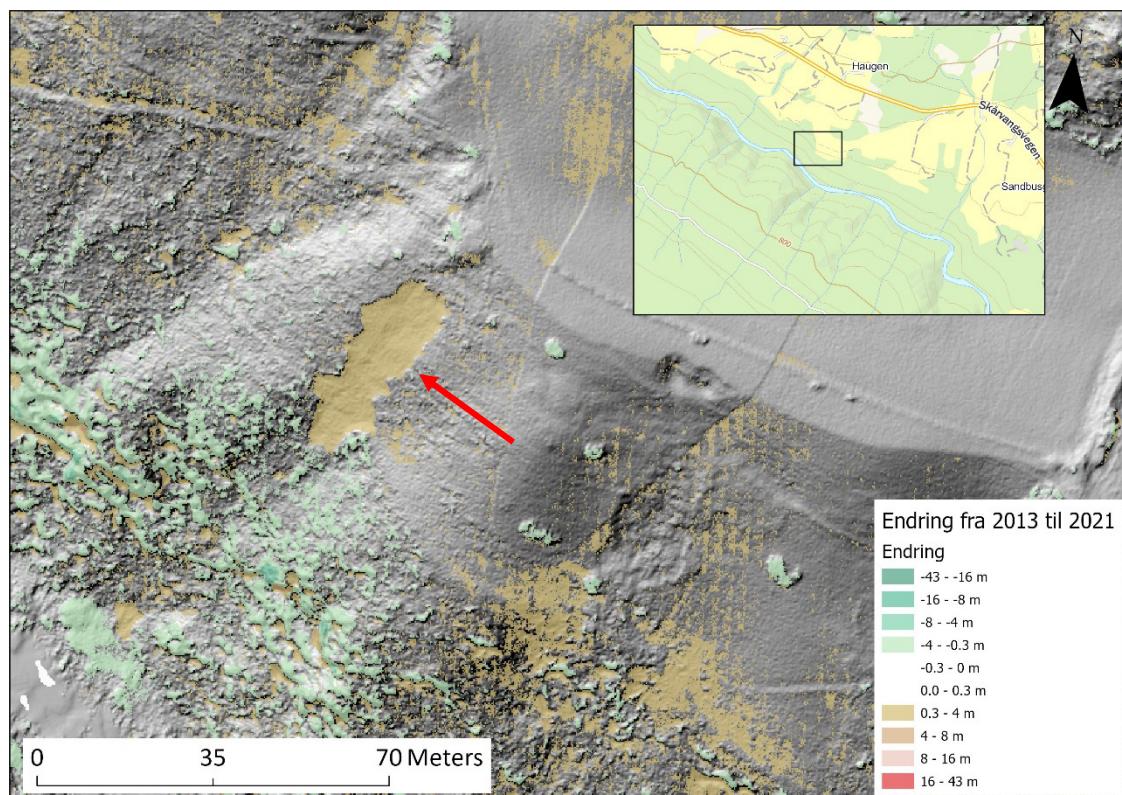
Figur 5-9 Sannsynlig utglidning som har skjedd en gang mellom 2013 og 2021, markert med rød pil. Det er en del støy i datasettet som gjør at man ikke kan tolke alle beregnede forskjeller som faktiske terrenghendelser. Endringer under 0,3 m er utelatt da nøyaktigheten til datasettet estimeres til å være ± 30 cm.

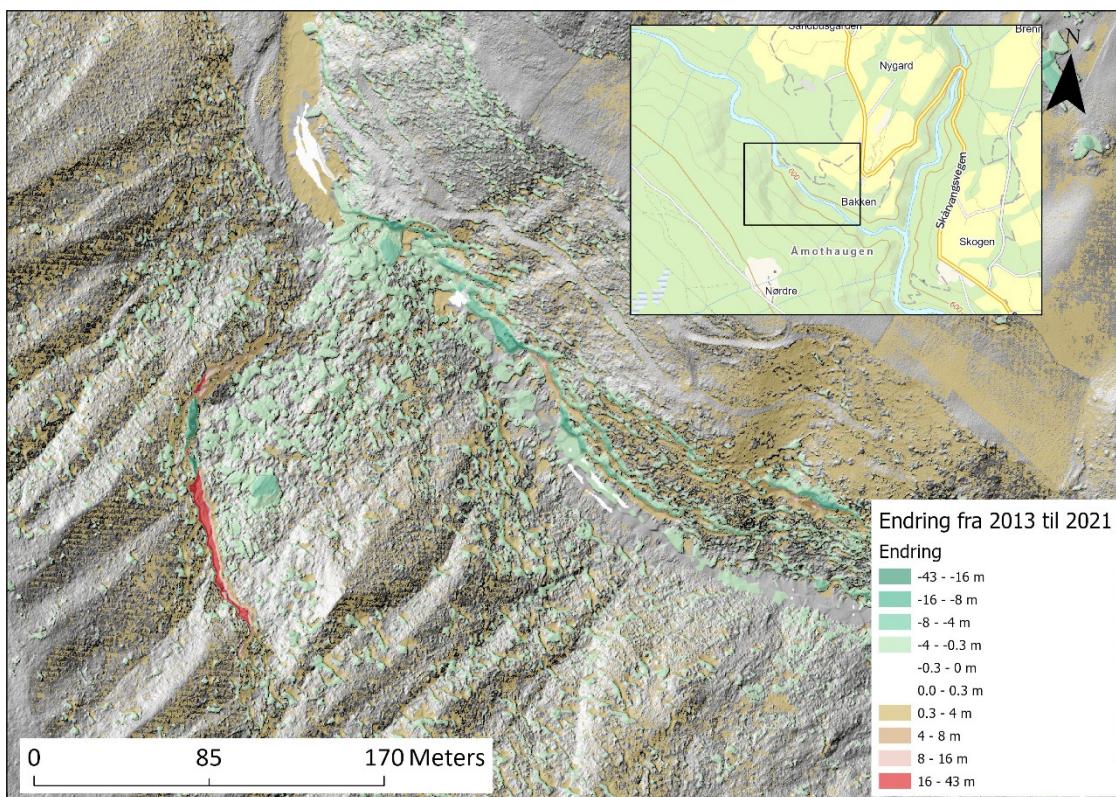
Figur 5-10 Mulig ustabilt fjellparti vest for Finna. Feltet markert med rødt viser stor endring og kan være bakkant for en dypere bevegelse. Det er en del støy i datasettet som gjør at man ikke kan tolke alle beregnede forskjeller som faktiske terregendringer. Endringer under 0,3 m er utekast da nøyaktigheten til datasettet estimeres til å være ± 30 cm.

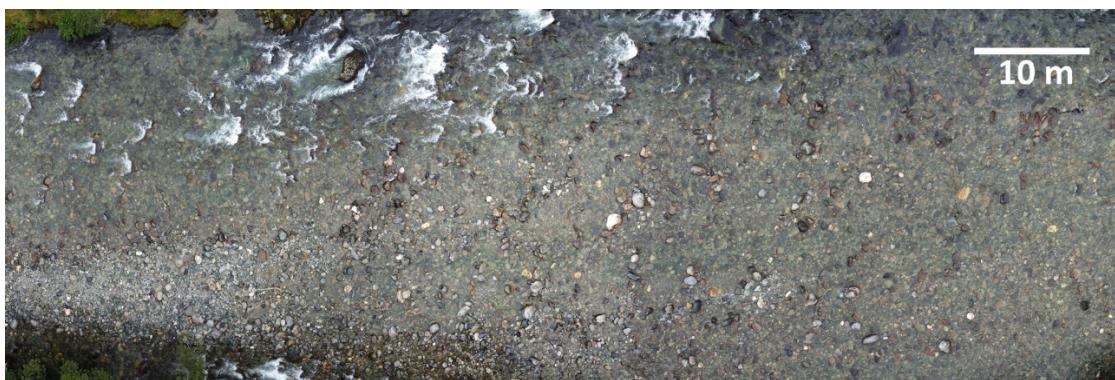
Figur 5-12 Dronebilde som viser løsmassesammensetningen 200 m nedstrøms utløpet av Finnungelet. Bildet viser et 100 m langt utsnitt.

Også ved utløpet på elvevifta, og da spesielt ved Finnungelet og området nedstrøms Sælatunga, er det trolig mektige fluviale avsetninger (Figur 5-12). Disse massene antas å være fraktet ned og ut Finnungelet før de ble avsatt nedstrøms Sælatunga der elva får lavere energi. Ved høye vannføringer kan disse massene bli remobilisert med den konsekvens at man nedstrøms får bunnheving med tilhørende oversvømmelse av nærliggende områder. Konsekvensen av en slik bunnheving er beskrevet av NGI (2020).

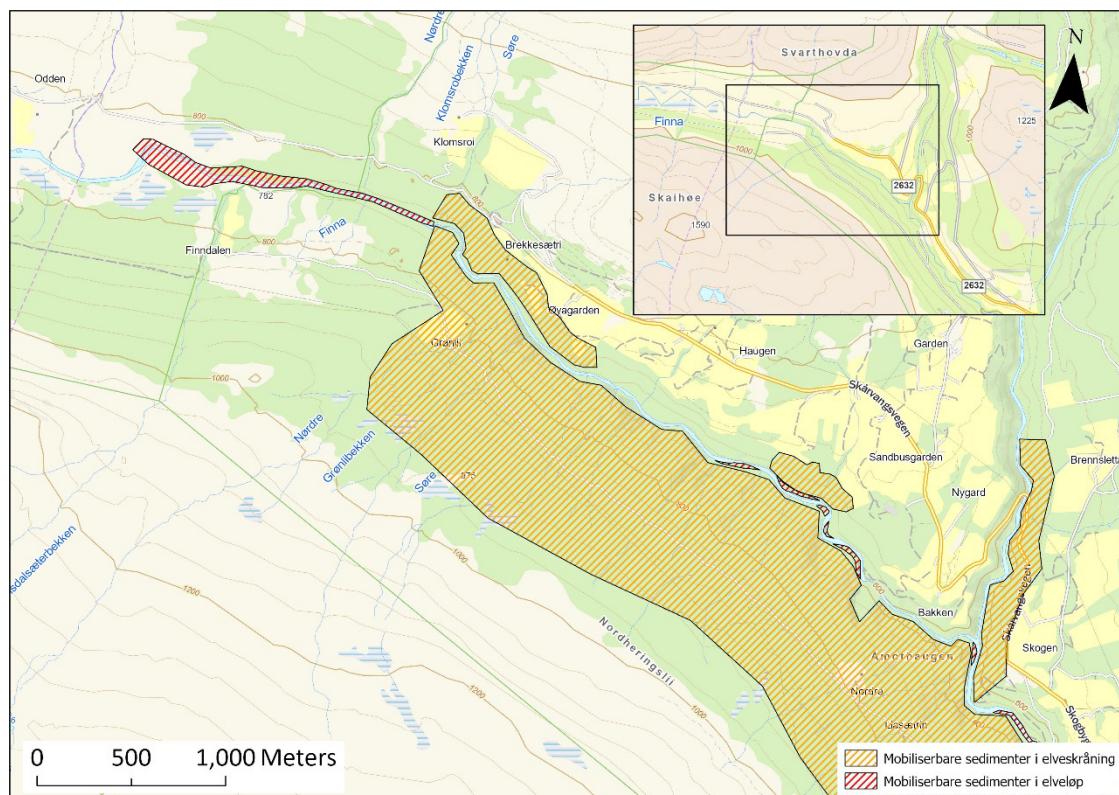
Figur 5-13 Antatte mobiliserbare sedimenter i og rundt elveløpet til Finna.

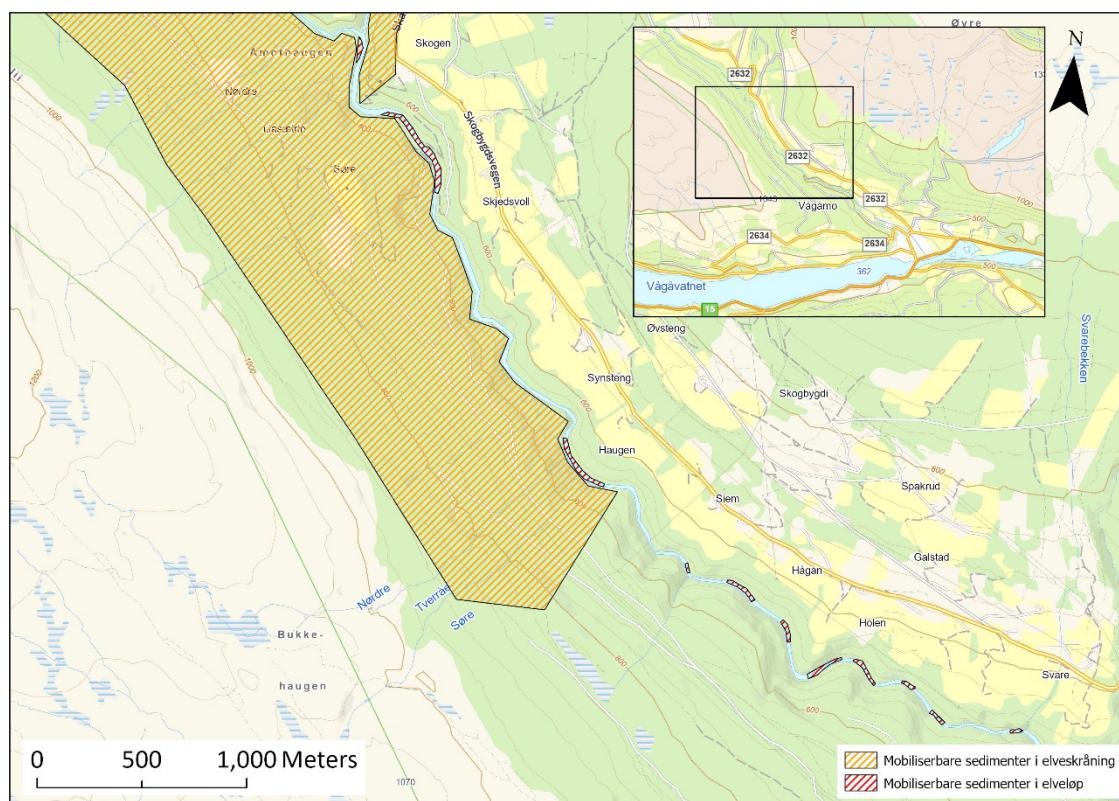
Figur 5-14 Antatte mobiliserbare sedimenter i og rundt elveløpet til Finna.

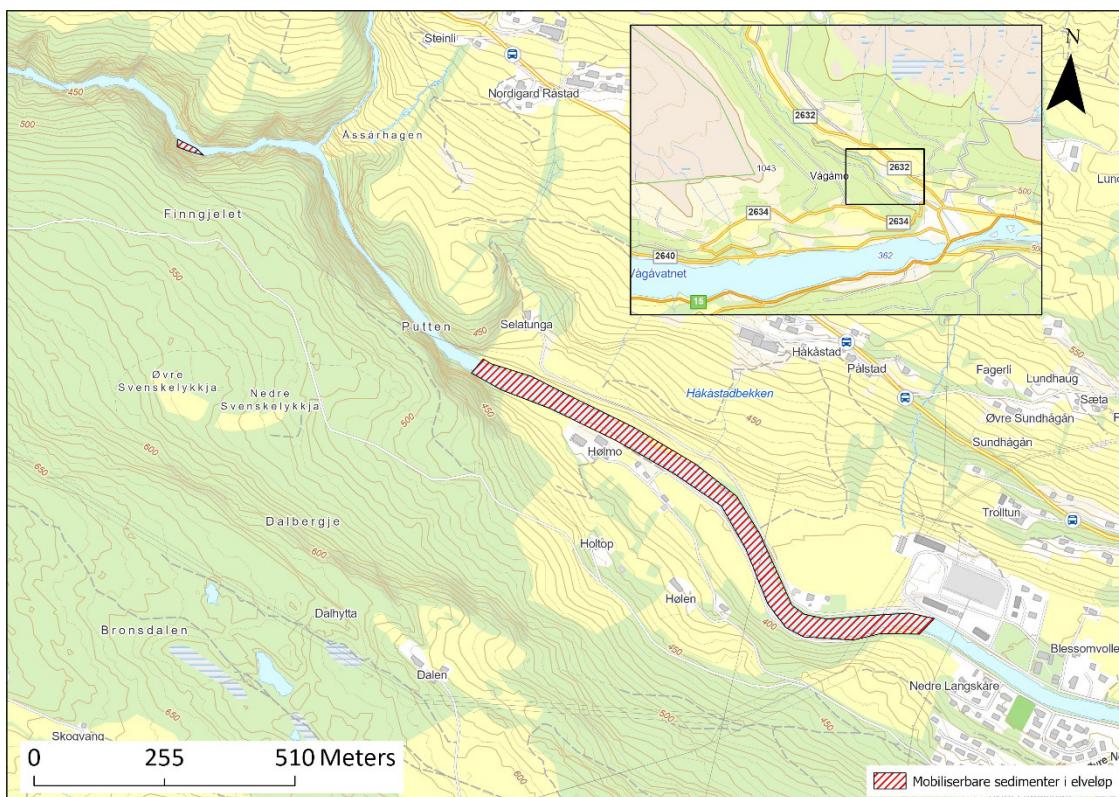
Figur 5-15 Antatte mobiliserbare sedimenter i og rundt elveløpet til Finna.

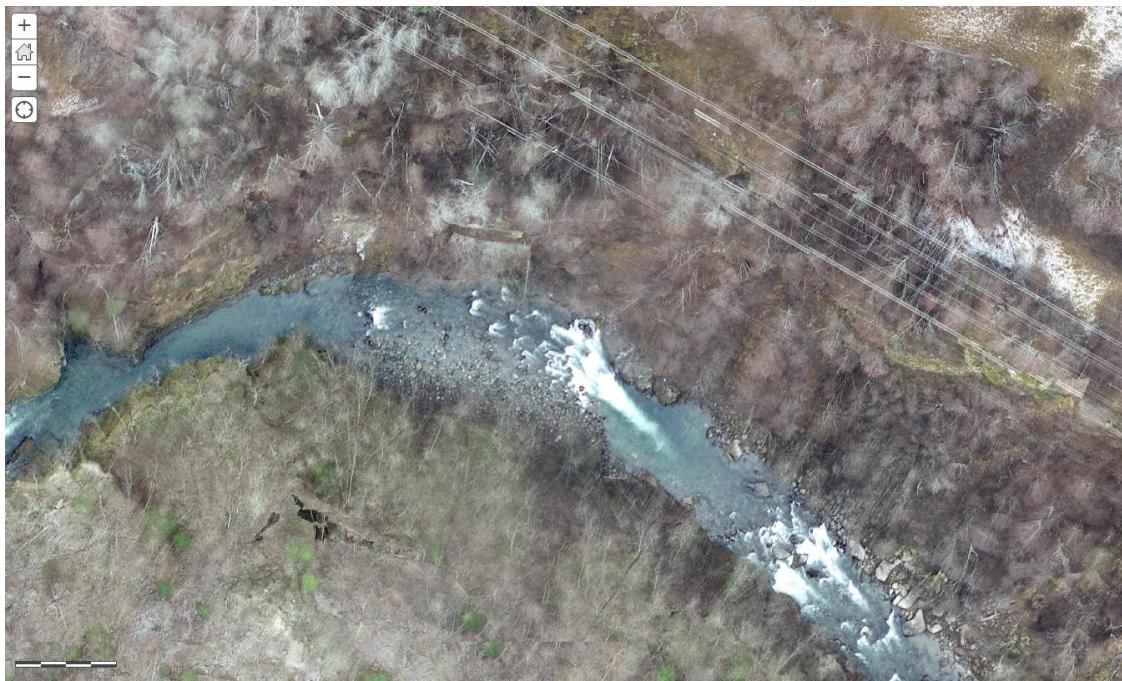
Figur 5-17 Dronefoto tatt høsten 2021 om lag 200 m sør for punkt 8, vist i Figur 5-2. Her kan man se akkumulerte masser i elveløpet som kan mobiliseres ved større flommer. Foto: NVE

Ovenfor er områder med mobiliserbare sedimenter i og rundt Finna anslått. Det er viktig å påpeke at deler av Finna var utilgjengelig ved befaring og at anslagene derfor bør betraktes som minimumsestimater. Vår vurdering er at det hovedsakelig er skråningene sydvest for Finna mellom Gjerdingåe og Haugen (Figur 5-1), som bidrar med løsmasser til vassdraget (Figur 5-13 og Figur 5-14). Det er også her man finner mest mobiliserbare sedimenter i elveløpet. Videre nedstrøms er det, ved hjelp av dronebilder fra NVEs undersøkelser i 2021, observert en del mobiliserbare sedimenter i elveløpet (Figur 5-16 og Figur 5-17)

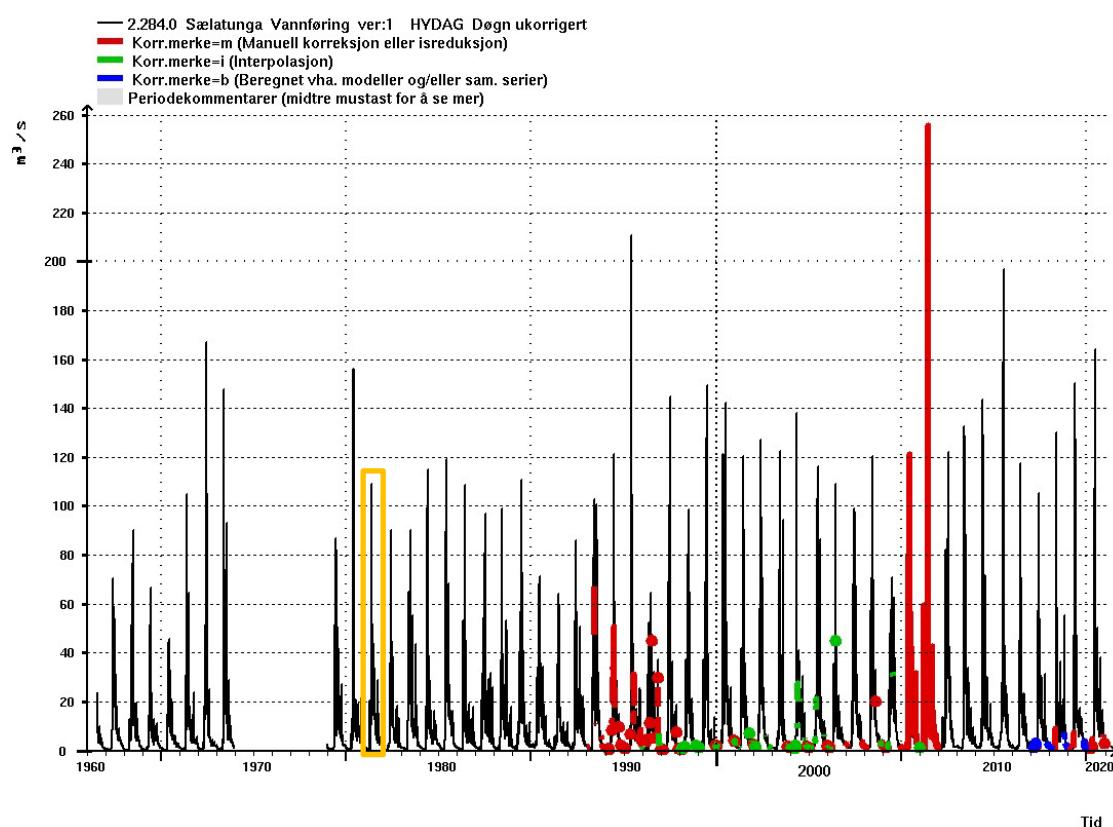
Figur 5-20 Døgnmiddelvannføring for den hydrometriske stasjonen Sælatunga fra 1966 til 2021. Årstallene er plassert i midten av ti-året. Verdiene for 1981 er markert i oransje (NVE, 2021).

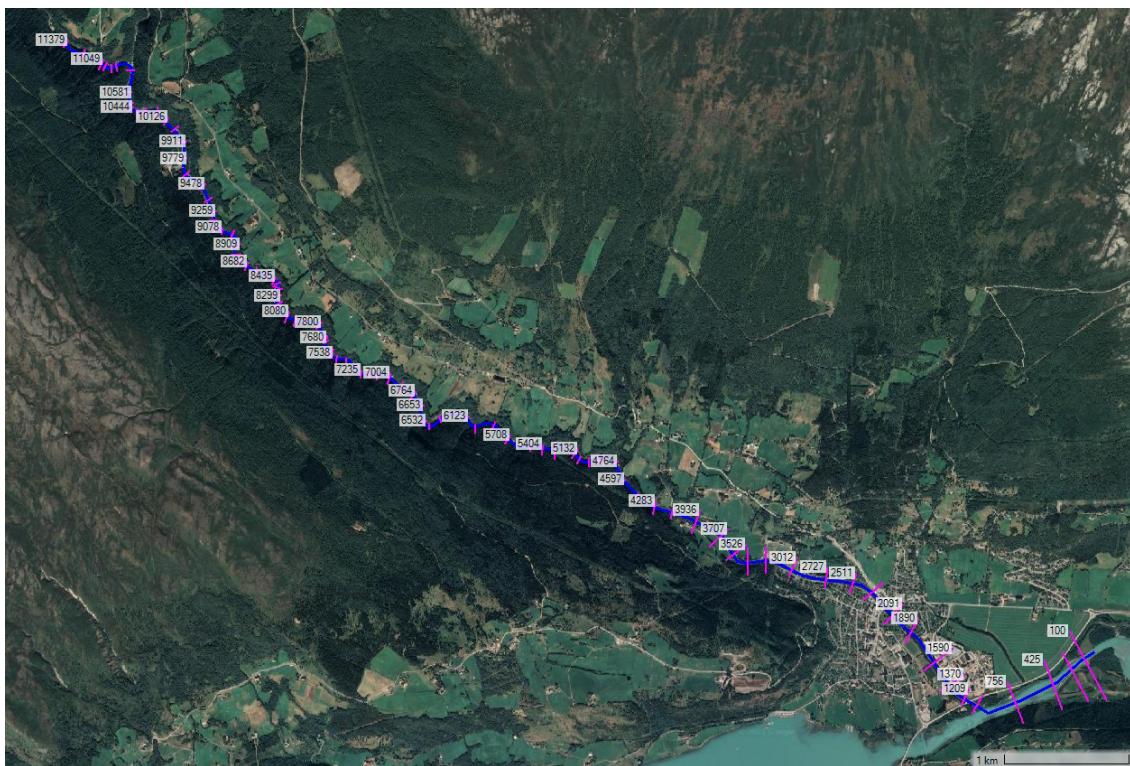
Figur 5-21 En-dimensjonalt modelloppsett i HEC-RAS med tilhørende tverrprofilnummering som viser avstand fra nederste profil i Otta.

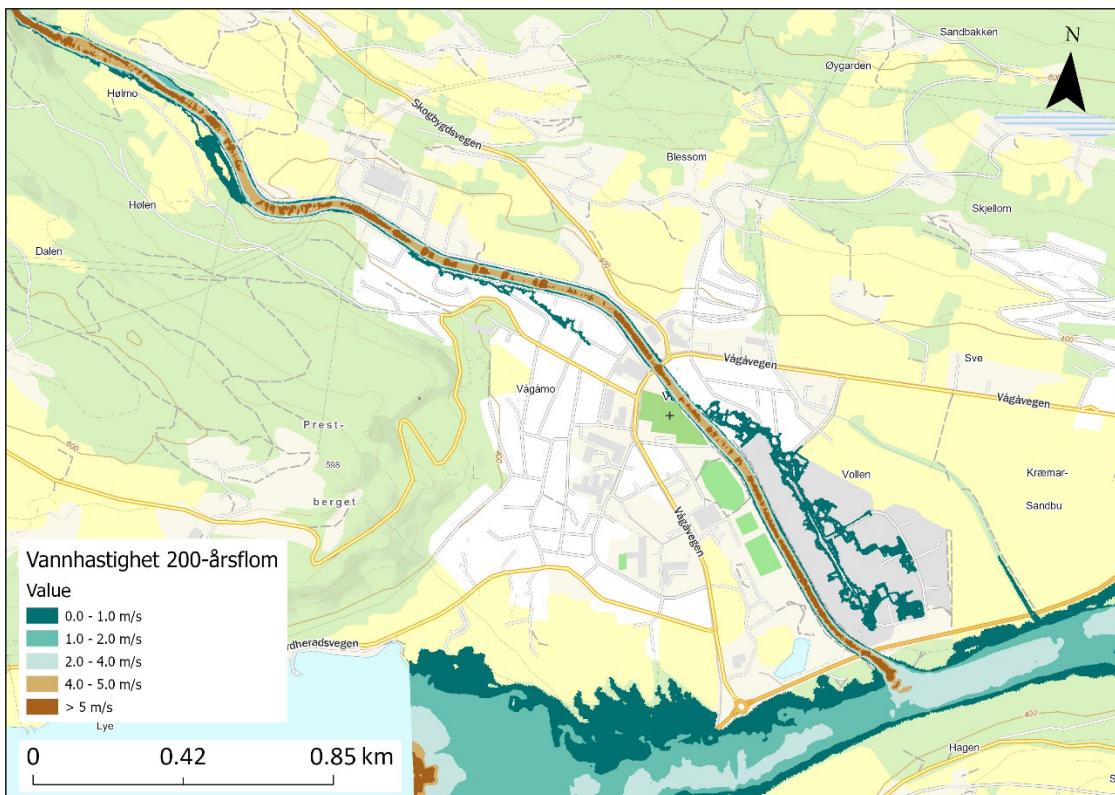
Figur 5-25 Vannhastighet ved en 200-årsflom uten bunnheving.

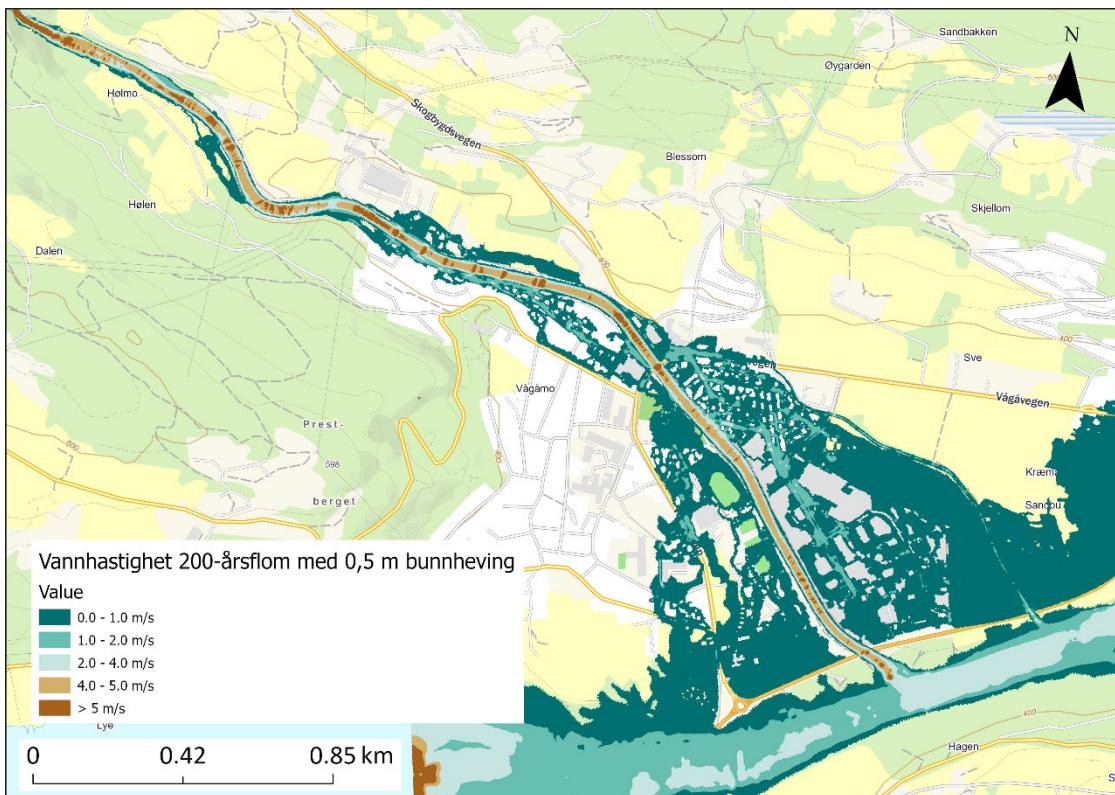
Figur 5-26 Vannhastighet ved en 200-årsflom med 0,5 m bunnheving.

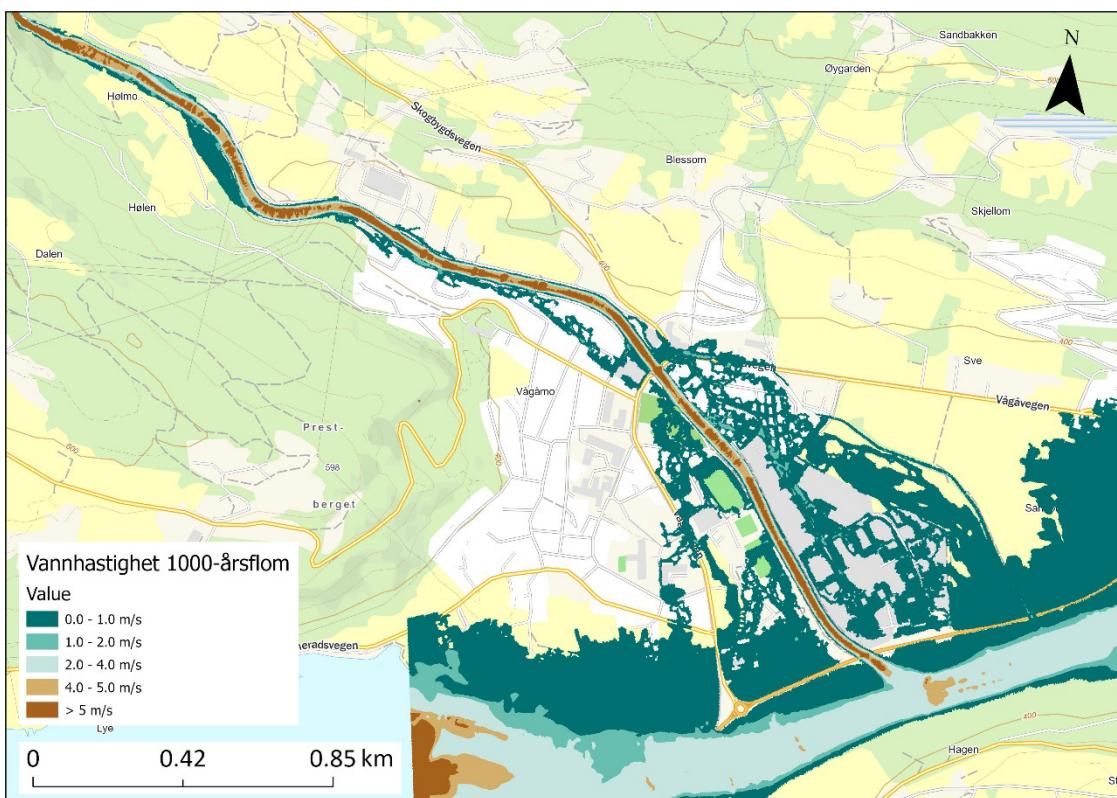
Figur 5-27 Vannhastighet ved en 1000-årsflom uten bunnheving.

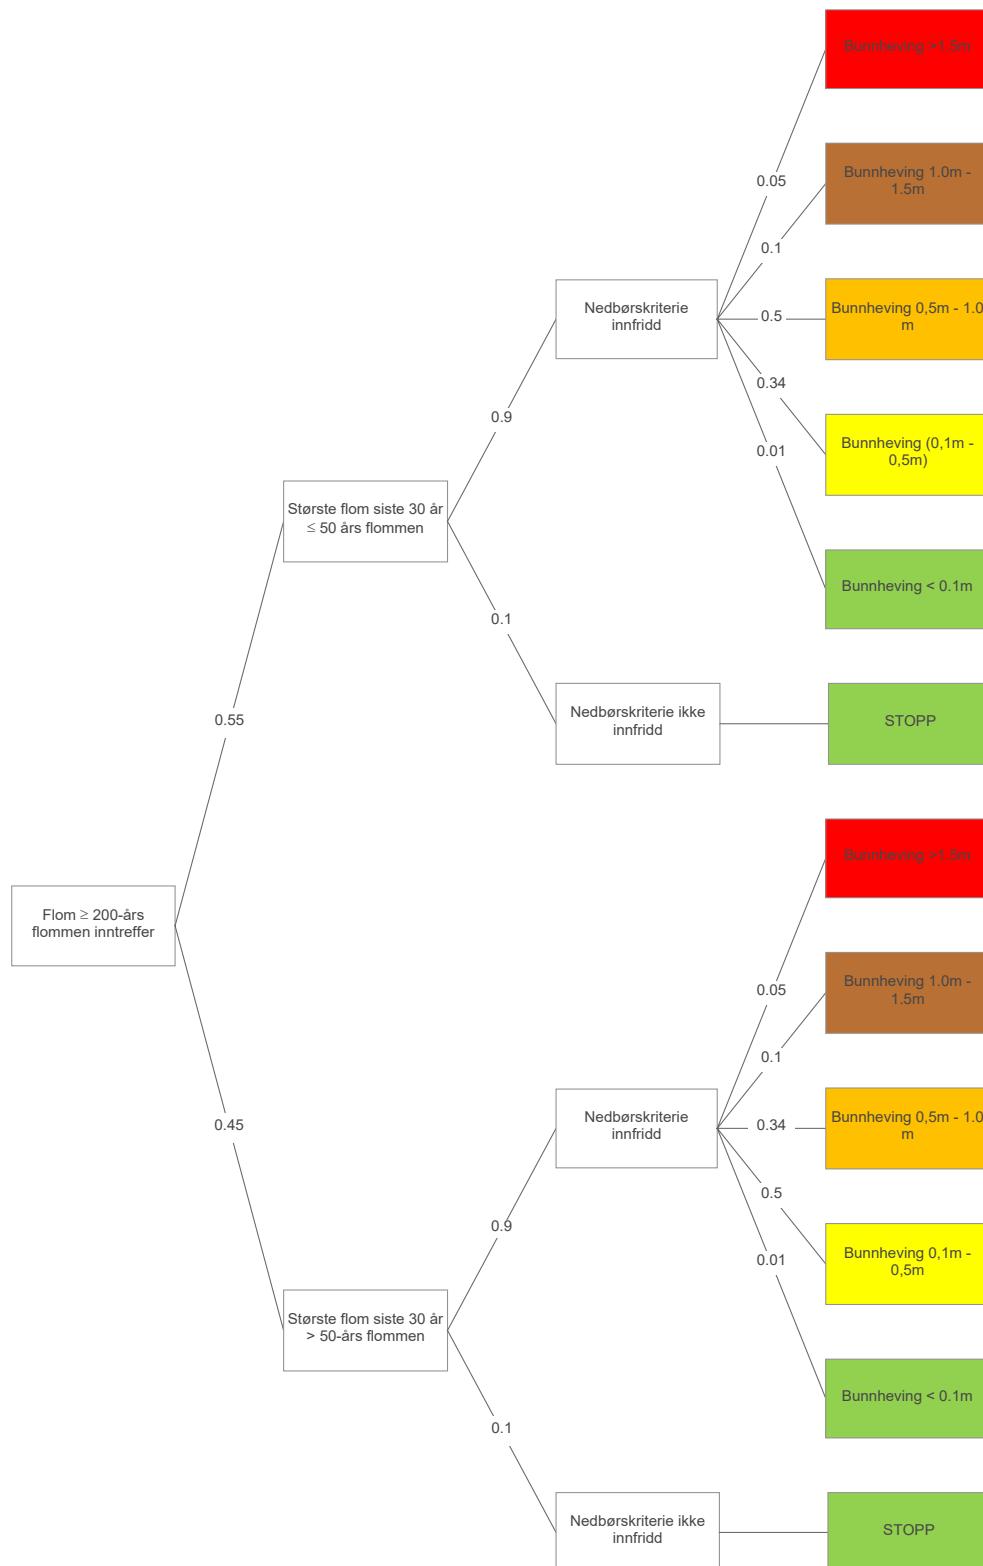
Figur 5-28 Hendelsestreanalyse for å fastslå sannsynligheten for en gitt bunnheving ved en 200-årsflom i Finna.

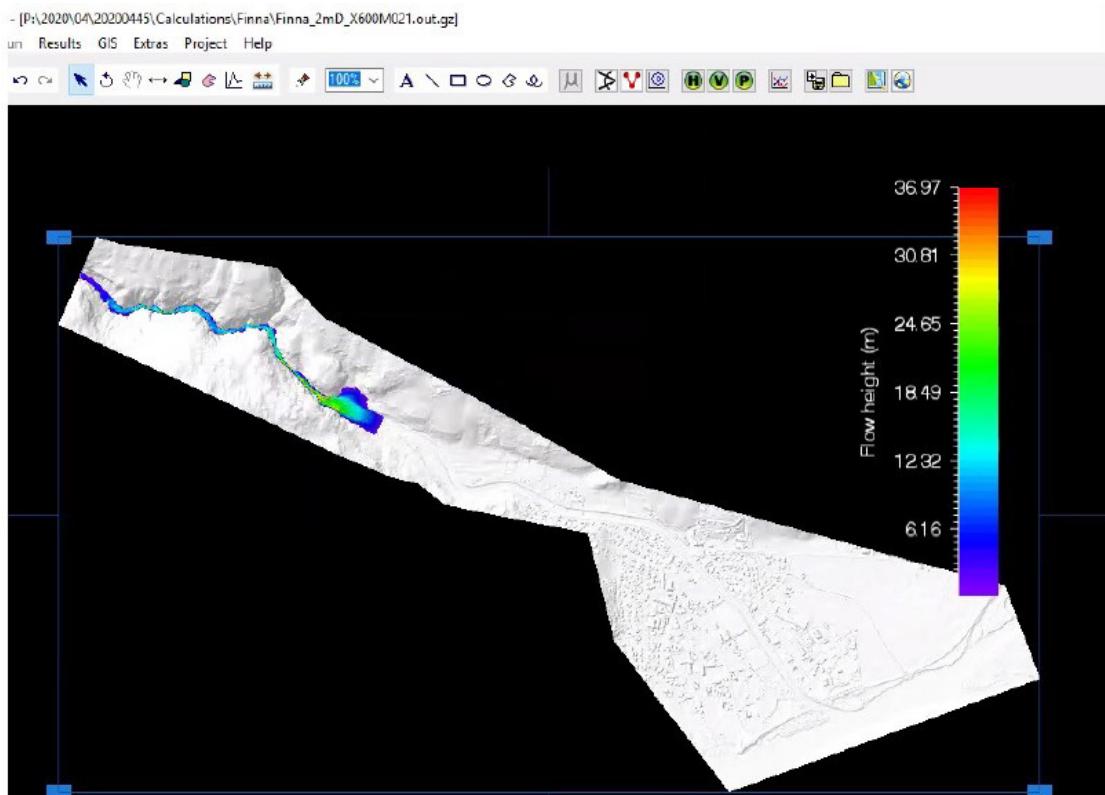
Figur 6-1 Modellering av flomskred med opphav i Finngjelet. Resultatet viser at skredet vil stoppe rett etter utløpet av Finngjelet (NGI, 2020).

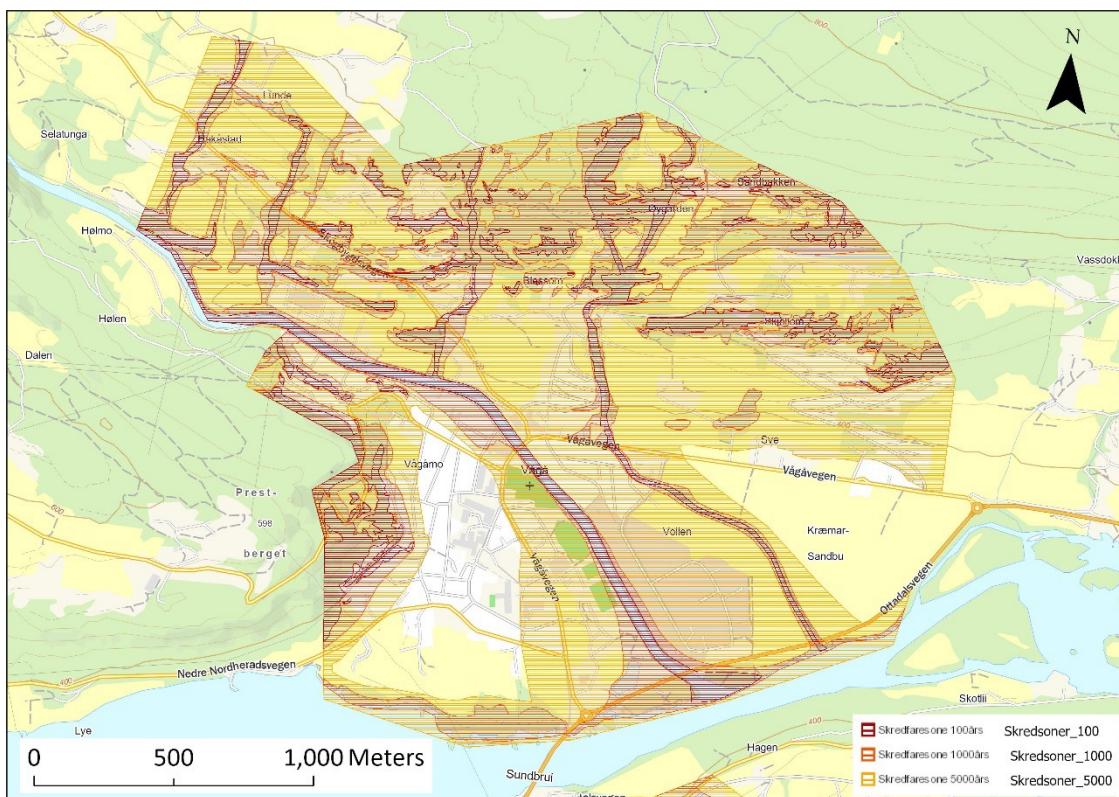
Figur 6-2 Faresoner for flom/skred i bratt terreng, hentet fra atlas.nve.no. Faresonene er basert på resultatene fra NGI (2018) og NGI (2020).

Videre anbefalte NGI (2020) å utarbeide, i mangel på bedre grunnlagsdata, faresoner for skred basert på flom med bunnheving. Denne vurderingen ble hovedsakelig gjort på bakgrunn av hydraulisk modellering med antatt 5000-års flomvannføring ($465 \text{ m}^3/\text{s}$) der elvebunnen ut fra erfaring og antakelser om masseavslagring var hevet med to meter mellom Sælatunga og Finnbrua, og videre med én meter ned til utløpet i Otta. Deretter ble alle områder med DV-tall (vannintensitet) over $0,5 \text{ m}^2/\text{s}$ inkludert i faresone for flom/flomskred (vannintensitet (m^2/s) = vanndybde (m) x vannhastighet (m/s), gir volumflux pr. enhets bredde). Denne analysen resulterte i faresonene vist i Figur 6-2.

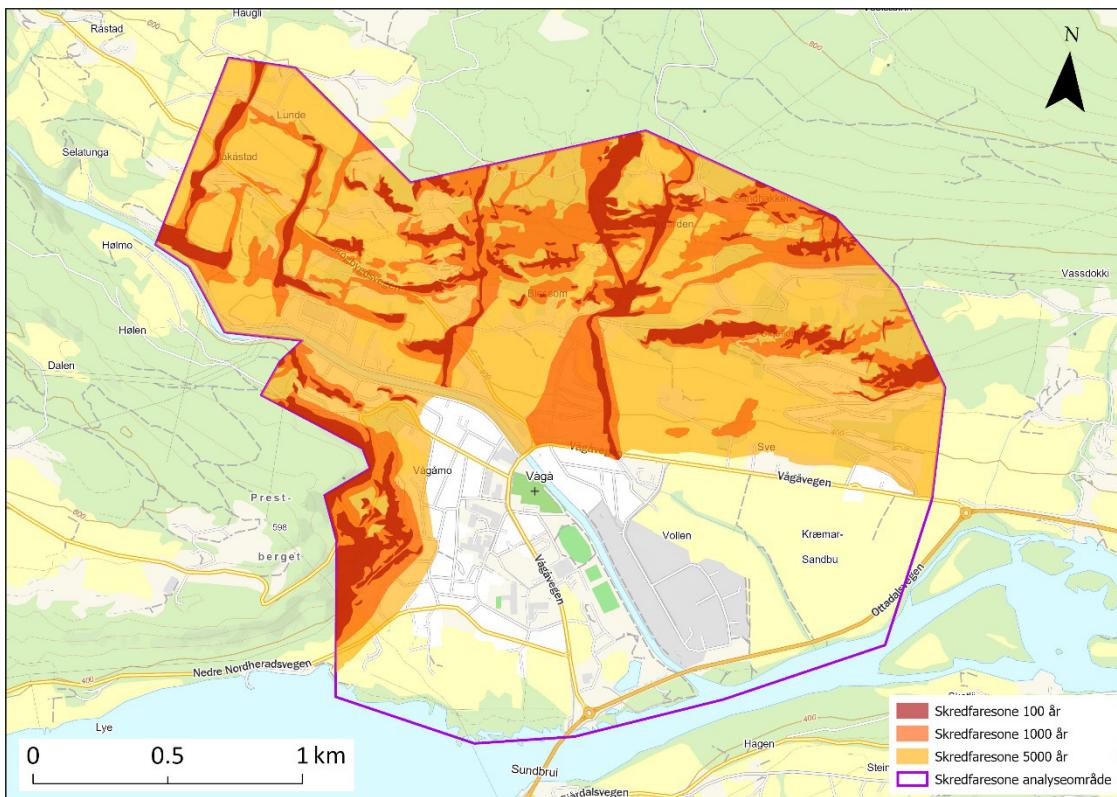
Figur 6-3 Reviderte faresoner for skred i bratt terreng.

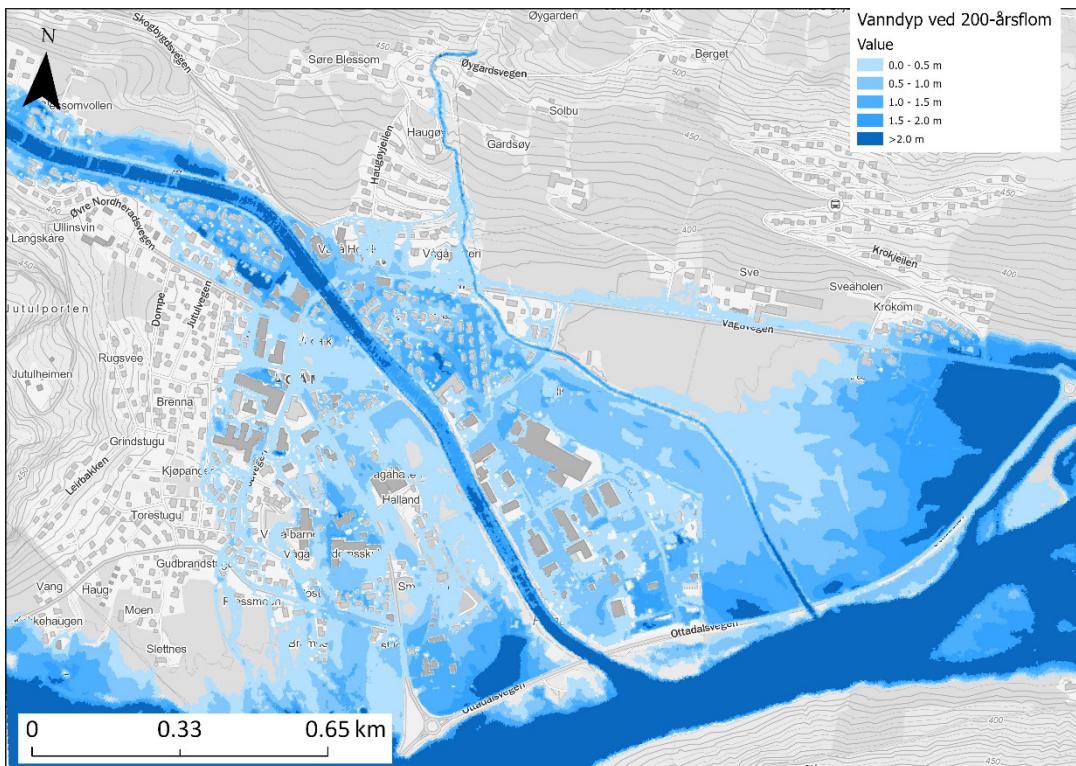
Figur 6-5 Vanndyp ved en 200-årsflom der det er lagt inn 1.0 m bunnheving fra utløpet i Otta til transformatorstasjonen ved Kvernvegen. Samtidig kulminasjon i Finna, Nugga og Otta.

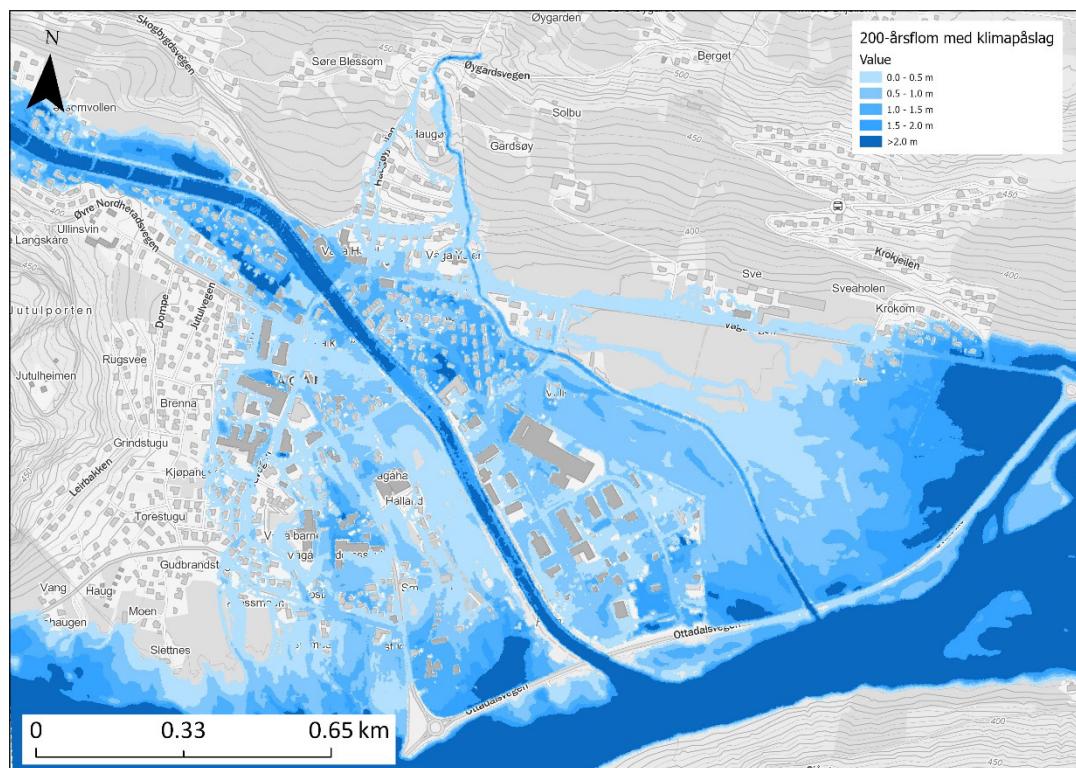
Figur 6-6 Vanndyp ved en 200-årsflom med klimapåslag der det er lagt inn 1.0 m bunnheving fra utløpet i Otta til transformatorstasjonen ved Kvernvegen. Samtidig kulminasjon i Finna, Nugga og Otta.

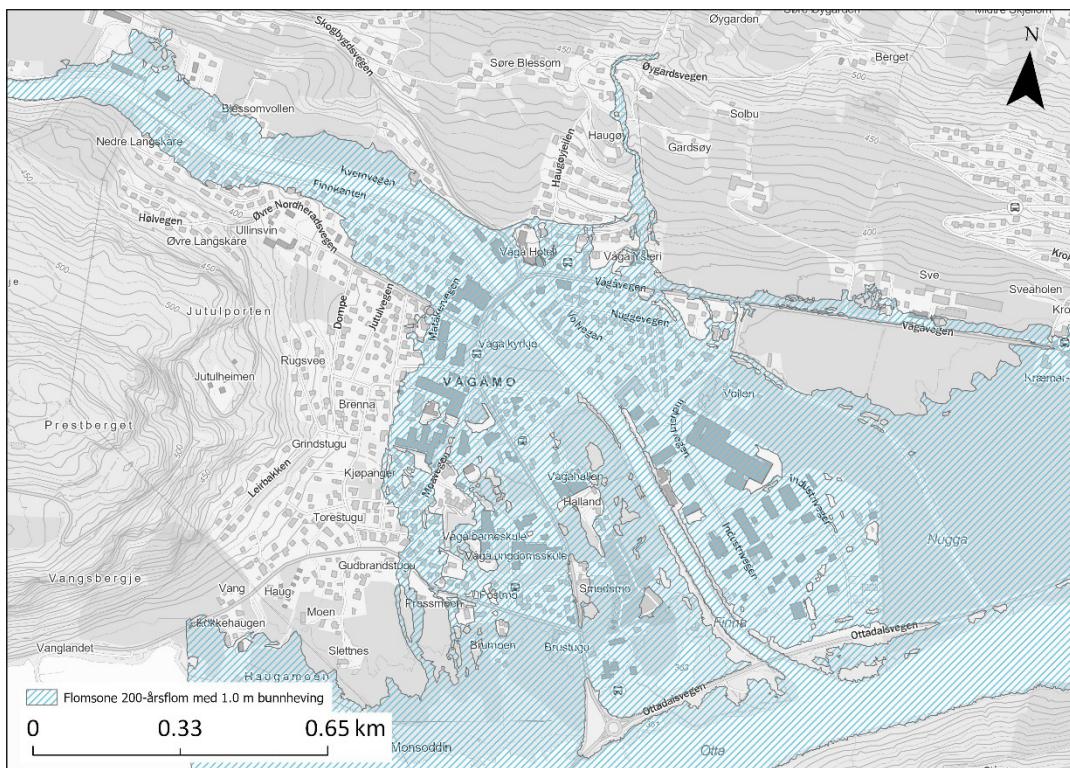
Figur 6-9 Faresone for 200-årsflom med 1 m bunnheving i Finna. Samtidig kulminasjon i Finna, Nugga og Otta.

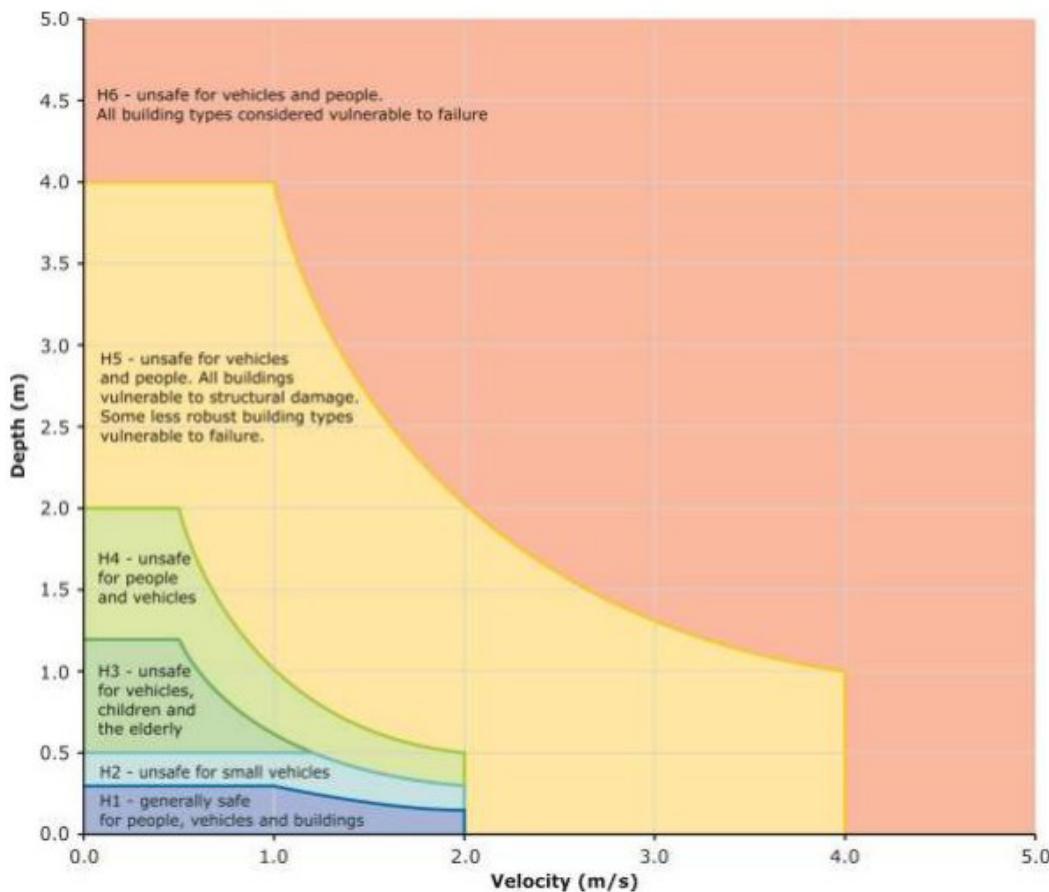
Figur 6-12 Sårbarhetskurer for flomfare hentet fra Australian Institute for Disaster Resilience (2012).
