Mulighetsstudie for sikring av Vågåmo – Vågå kommune

FASE 1: PRESENTASJON AV
KUNNSKAPSGRUNNLAGET; NÅ-SITUASJONEN

DOK.NR. 20210082-01-R

REV.NR. 1 / 2022-01-14

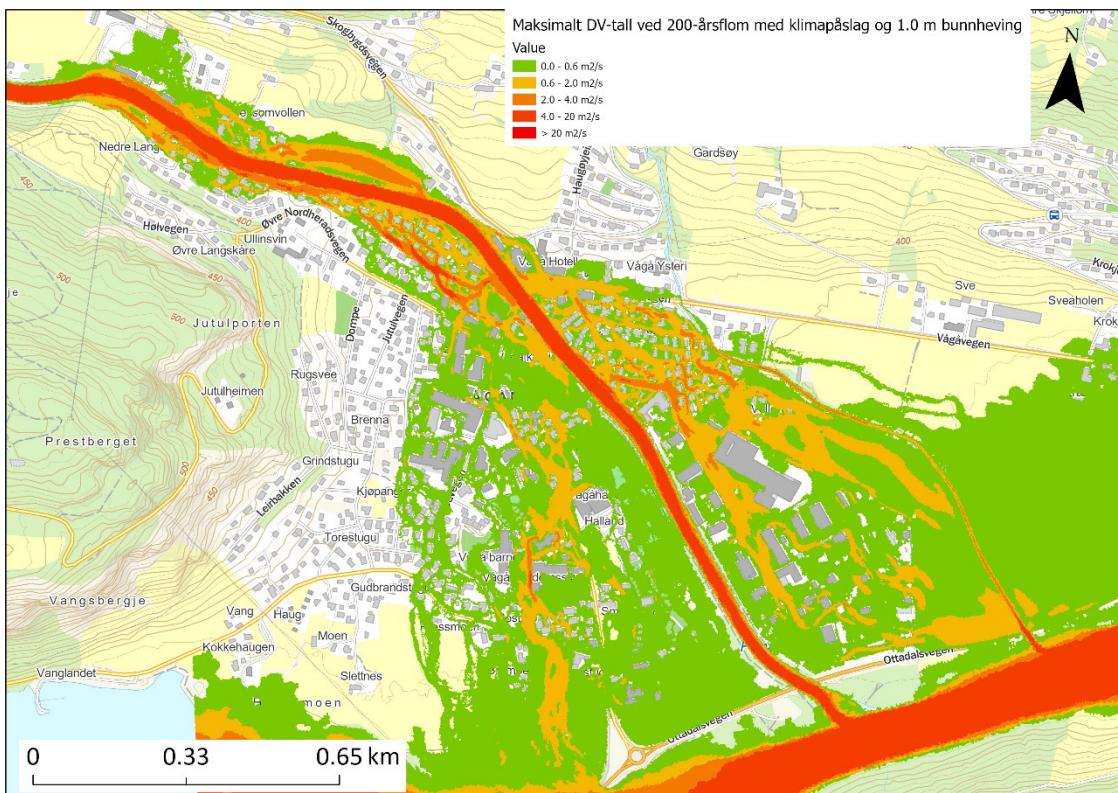
Figur 6-14 Maksimalt DV-tall ved en 200-årsflom i Finna med klimapåslag og 1.0 m bunnheving.

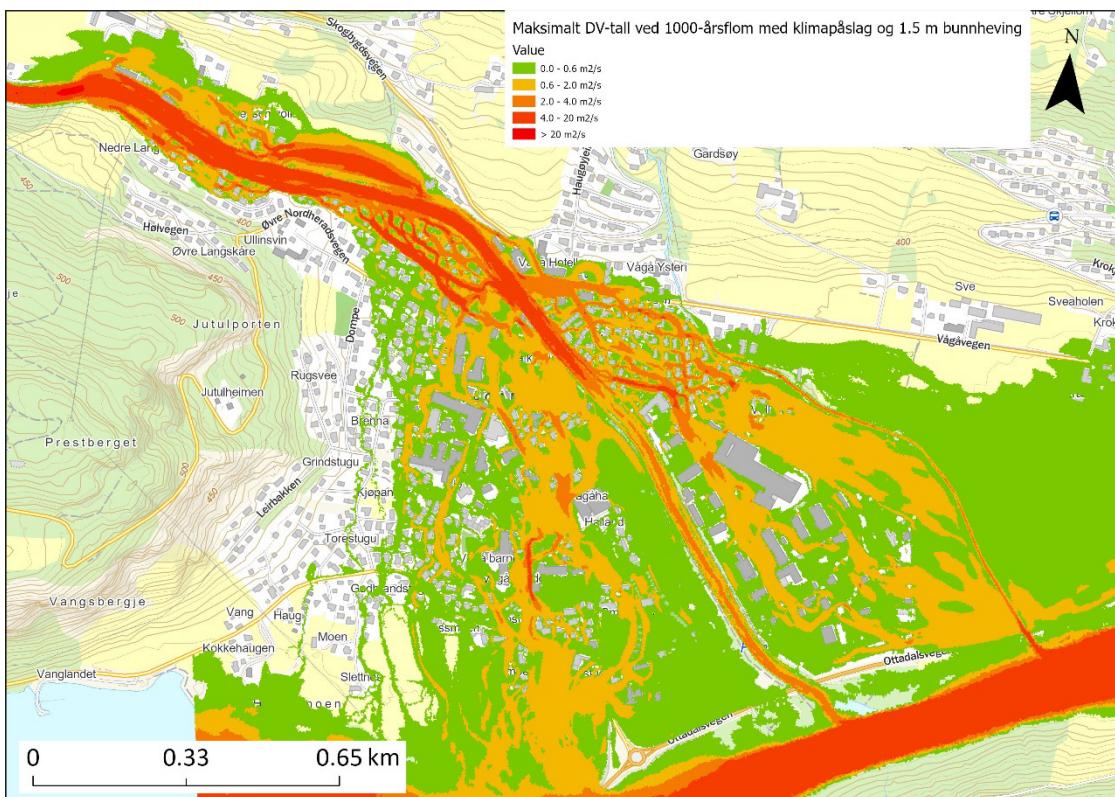
Figur 6-15 Maksimalt DV-tall ved 1000-årsflom i Finna med klimapåslag og 1.5 m bunnheving.

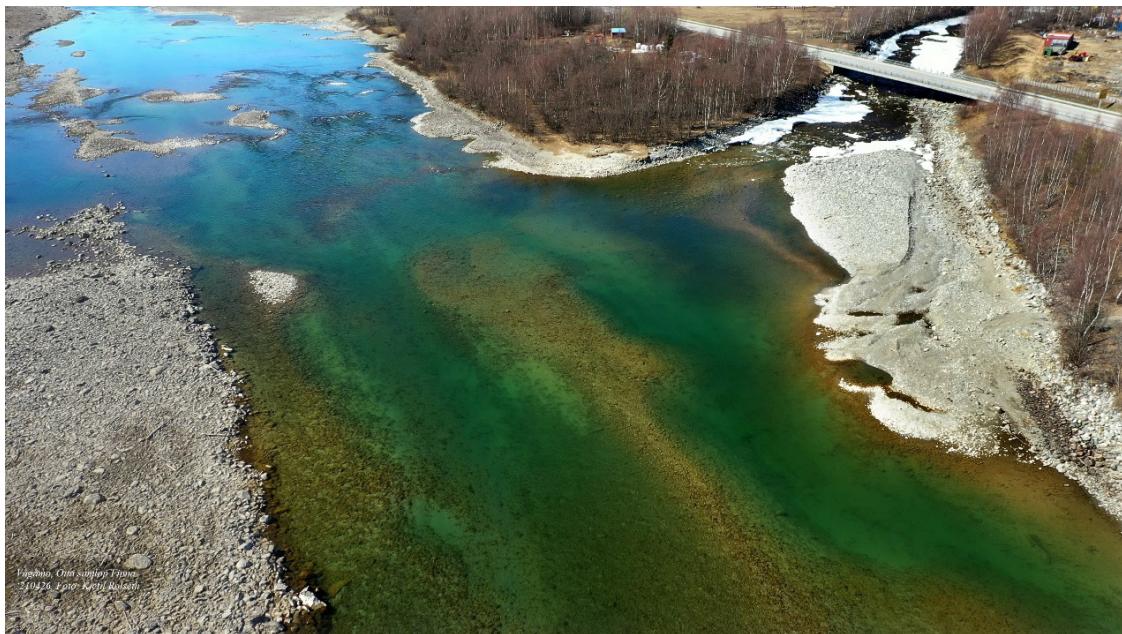
Figur 7-1 Utløpet av Finna i Otta den 26. april 2021. Her har det bygd seg opp elveører på grunn av massetransport i vassdraget og dette gir et variert og dynamisk elvehabitat. Her ble det under befaring den 23. august påvist bl.a. klåved Myricaria germanica som har status som nær truet (NT) i den norske rødlista (Henriksen & Hilmo 2015). Det primære voksestedet til klåved er nettopp på slike ustabile elveører (foto: Kjetil Rolseth).

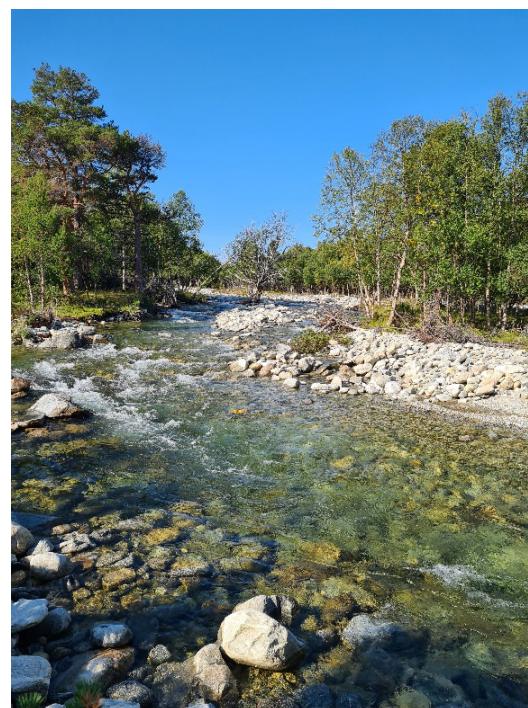
Figur 7-3 Bilde til venstre: I Råkååi er det en spektakulær elvevifte med både aktive og tidligere løp. Bilde til høyre: I nedre deler av Brettingi er det også en dynamisk elvevifte og her har elva relativt nylig tatt et nytt løp, noe den enslige furua «midt i elva» vitner om (foto: Jon Museth).

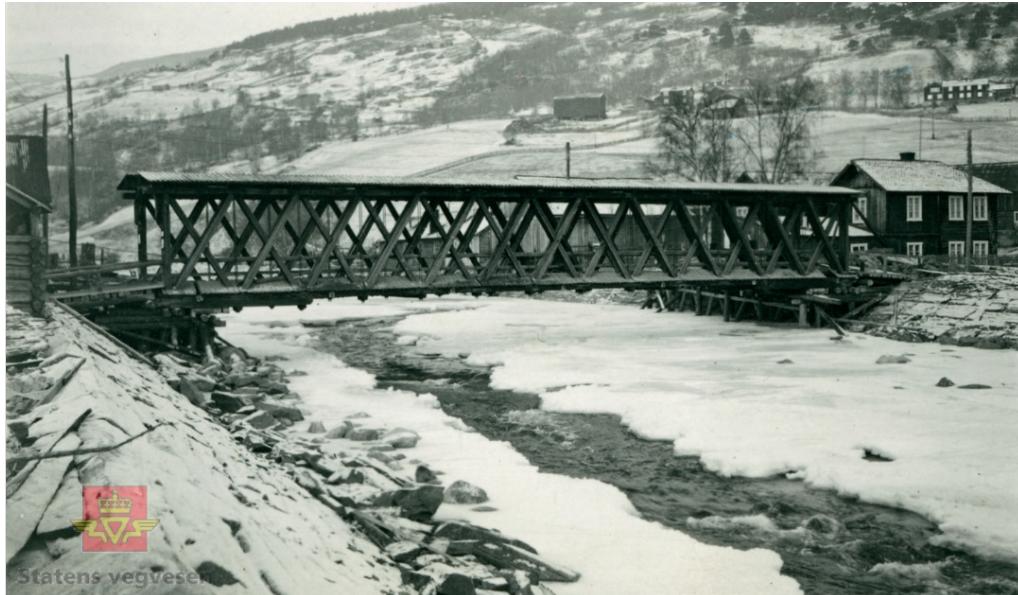
Figur 8-5 Foto fra 1937 av murte, avskrånede elveforbygninger langs Finna, ved den daværende Finnbrua. Foto: Norsk vegmuseum, tilgjengelig på www.digitaltmuseum.no

Elvene Finna og Nugga har medført flere store flommer i Vågå. Planlegging og bygging av elveforbygninger har lang historie. Arbeidene som har blitt utført langs nedre del av Finna er samlet sett svært omfattende. Mye av det fine murarbeidet er utført for hånd og med hest som transportmiddel, og dette er fortsatt lesbart i dagens forbygning. Etter en katastrofelflom i 1860 ble de mest utsatte strekningene langs Finna forbygd. De første sikringsarbeidene, på de nederste 1000 m, ble utført rundt 1910. I årene 1939-1940 ble det bygd sammenhengende flomverk gjennom Vågåmo etter en ny storflom. Det er også utført arbeid på 1960-80-tallet og etter 2000 (Askeladden 2021). Mot Finna er forbygningene avskrånende med store stenblokker, med vinkel fra elva opp til terrenget (Figur 8-5). Disse er statlig listeført. Nugga har et smalere elveløp, der det er bygget vertikale murer som anses som verneverdige (Figur 8-6).

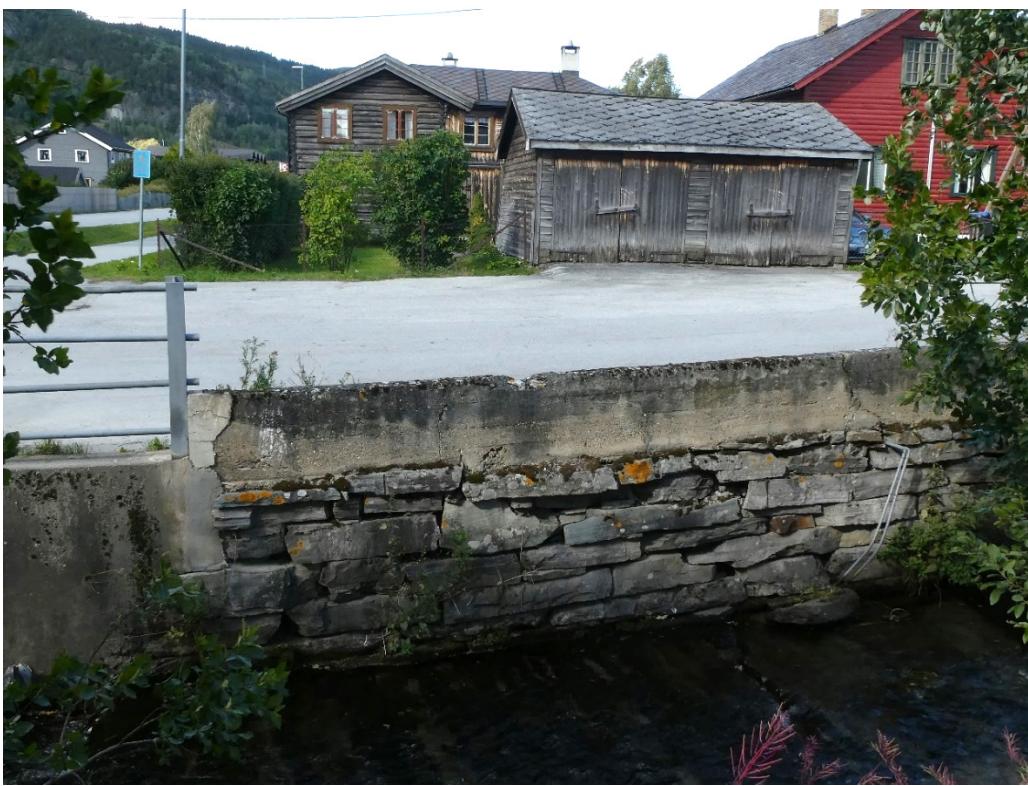
Figur 8-6 Foto av vertikale murer ved Nugga nedenfor Trafostasjonen. Elveforbygningene er ikke statlig listeført, men verneverdige. Foto: NIKU, august 2021.

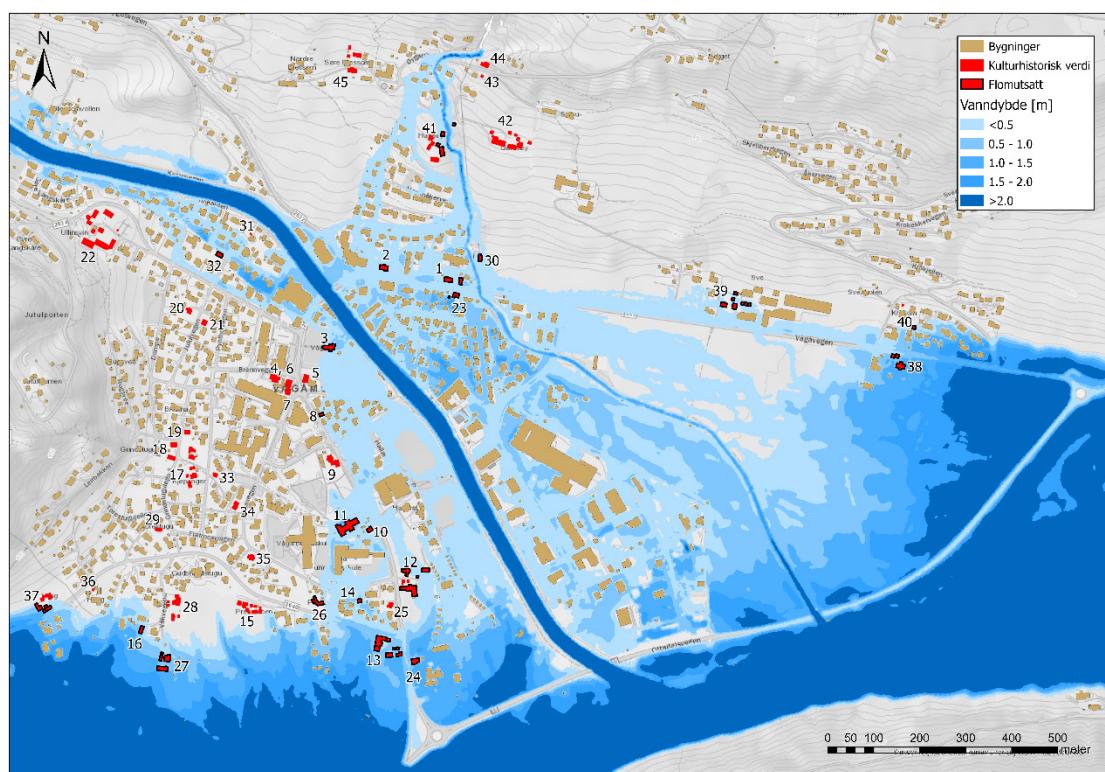
Figur 8-7 Kartlegging av kulturhistorisk verdifulle bygninger i Vågåmo sentrum på oppdatert flomsonekart for 1000-års flom med 20% klimapåslag, samtidig i Finna, Nugga og Otta, men uten bunnheving i Finna. Nummer på bygninger refererer til nummerering i Tabell 8-1. Andre mulige flomsituasjoner er vist i Kapittel 3. For oppdatert oversikt over kartlegging av bygninger med kulturhistorisk verdi, er dette kartet komplett.

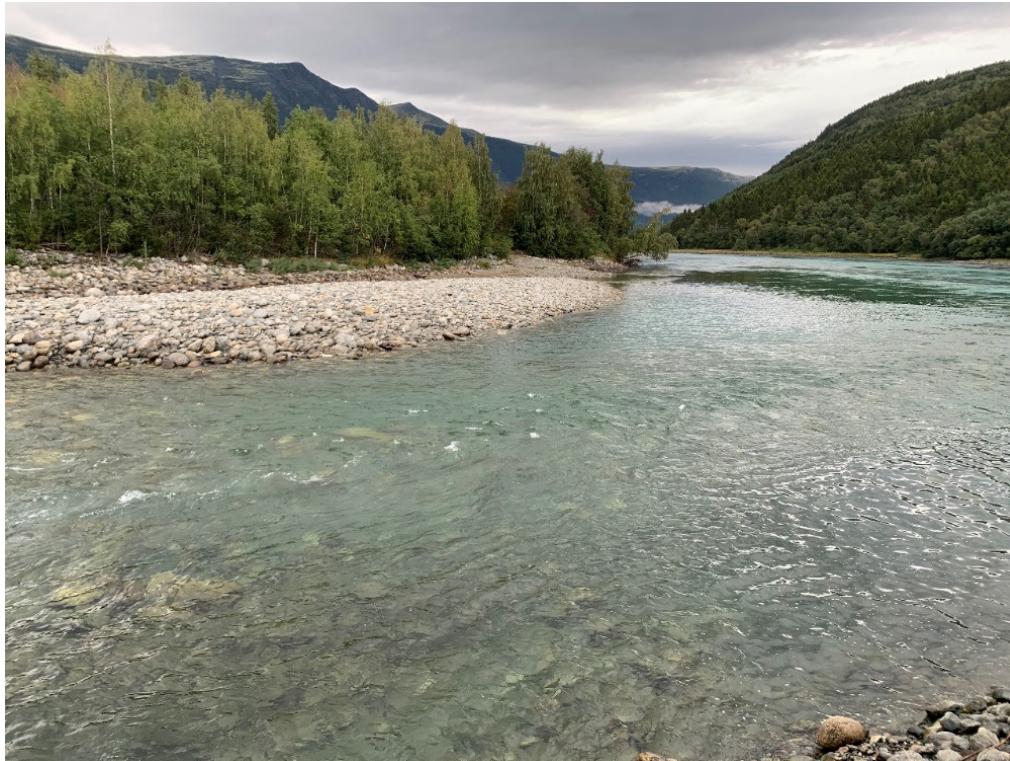
Østsiden av utløpet av Finna i Otta er dominert av forholdsvis stor rundet Stein (Figur A - 2). Elva har fortsatt såpass stor hastighet her at finere sedimenter ikke blir avsatt her, men fraktes lengre ut i Ottavassdraget.

Figur A - 2 Observasjonspunkt 1. Utløpet av Finna i Otta, sett mot øst. Lokalisering er vist i Figur A - 1.

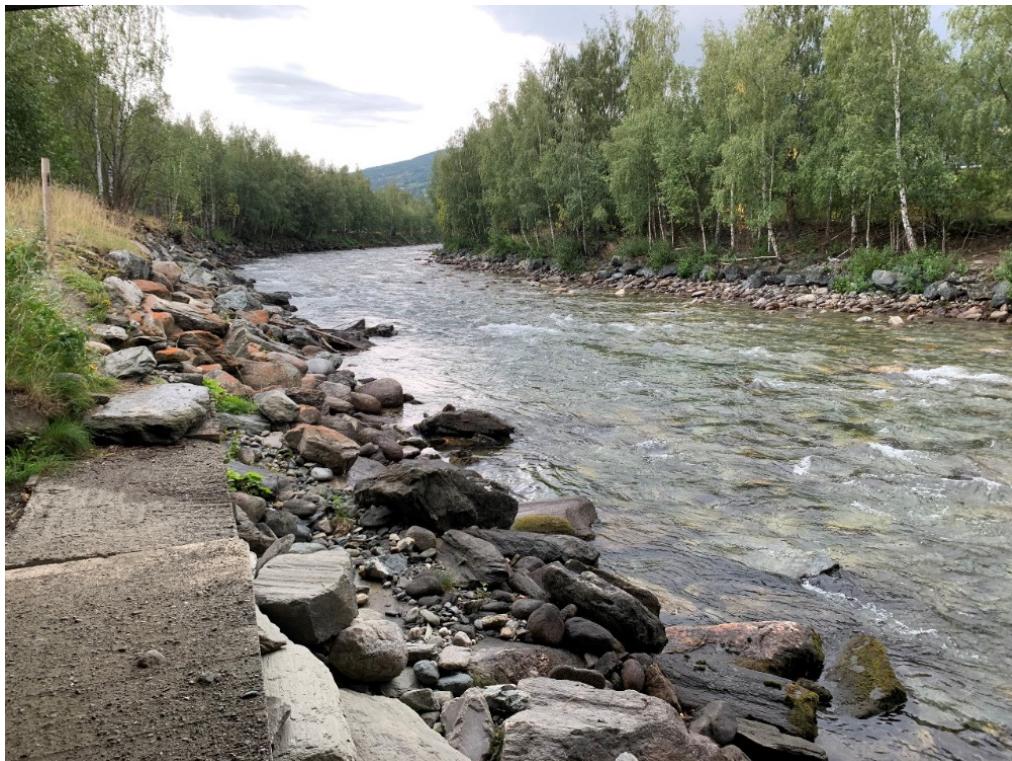
Riksvei 15 krysser Finna med bru like nord for utløpet i Otta. Her består elvebunnen hovedsakelig av grov Stein og blokk, (Figur A - 3). På begge sider er løpet erosjonssikret.

Figur A - 3 Elveløpet sett fra bruа som krysser Finna. Bildet er tatt fra sør mot nord. Lokalisering er vist i Figur A - 1.

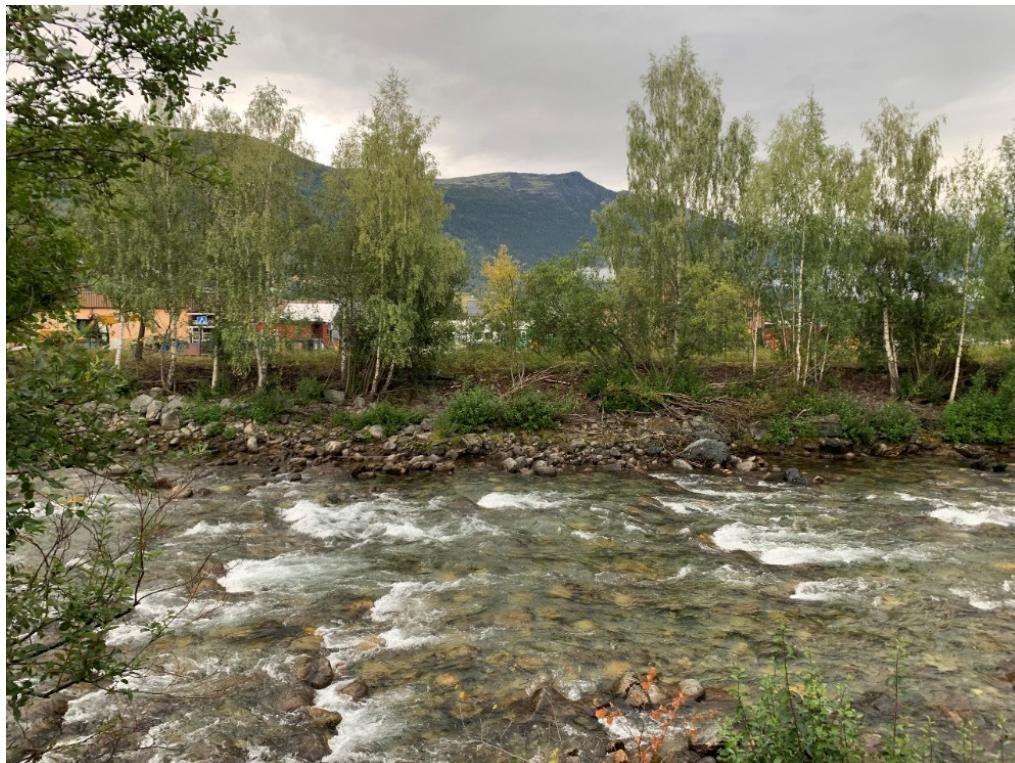
Videre oppover Finna består også her elvebunnen av stein og blokk. Langs elvekantene ligger det grove masser som antas å enten være gammel erosjonssikring, eller masser avsatt av elva (Figur A - 4). Bak disse grove massene ligger den opprinnelige erosjons-sikringen bestående av avlange store blokker.

Figur A - 4 Elveløpet består ved punkt 4 av grov stein og blokk. Langs elvekanten er det også grove masser som ligger over eldre erosjonssikring. Lokalisering er vist i Figur A - 1.

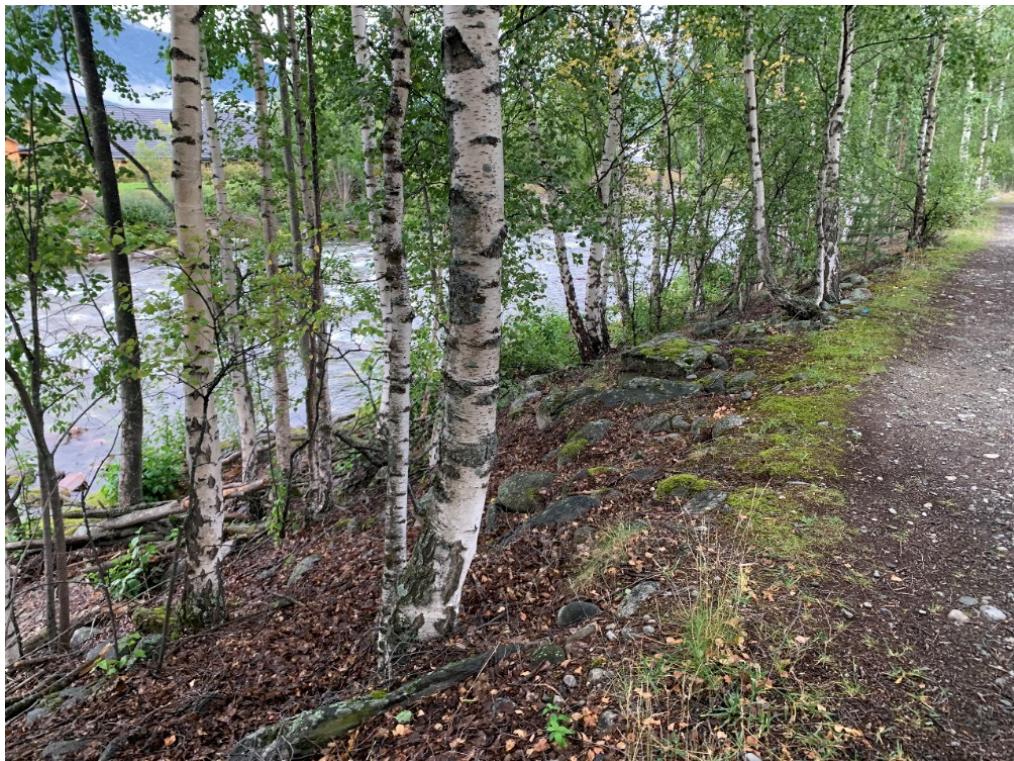
Langs østsiden av Finna sør for kirka er det anlagt en flomvoll bestående av grov stein. Flomvollen fungerer i dag som en tursti (Figur A - 5).

Figur A - 5 Sør for Vågå kirke er det anlagt en flomvoll bestående av grov stein. Bildet er tatt fra nord mot sør. Lokalisering er vist i Figur A - 1.

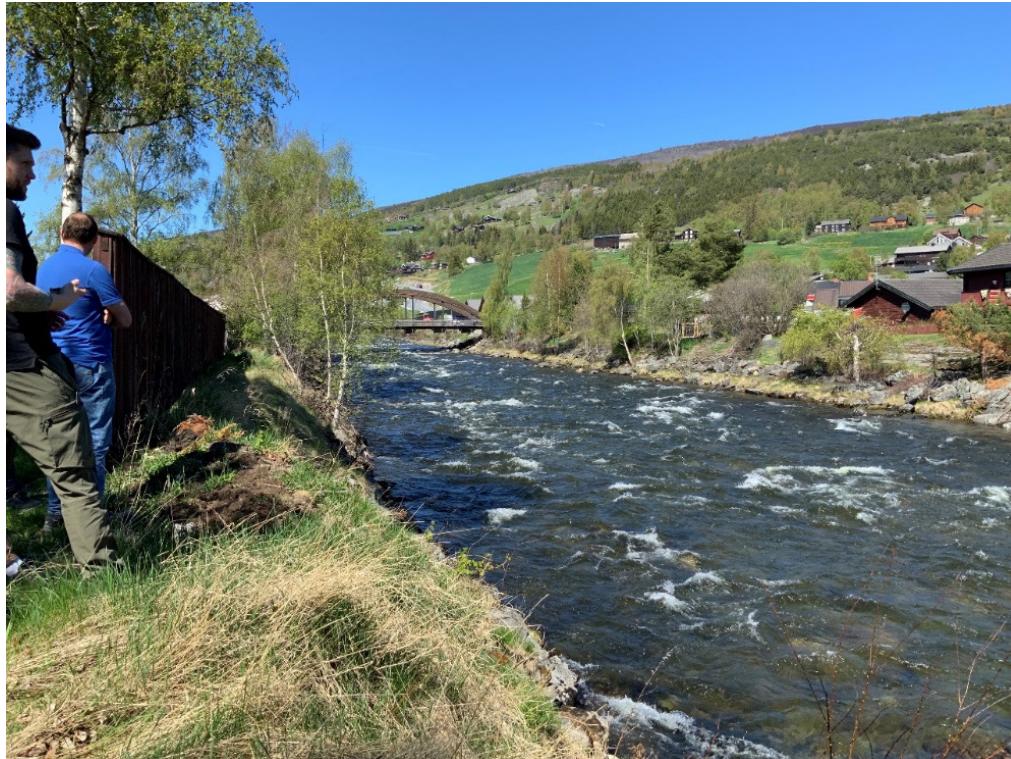
Elveløpet ved Vågå kirke, som ligger rett nedstrøms Finna bru. Her, som ved punkt 3, er elveløpet kanalisiert og består av grov Stein (Figur A - 6). Elvekantene er sikret med blokk med underliggende eldre erosjonssikring.

Figur A - 6 Elveløpet sett nordover fra Vågå kirke. Lokalisering er vist i Figur A - 1.

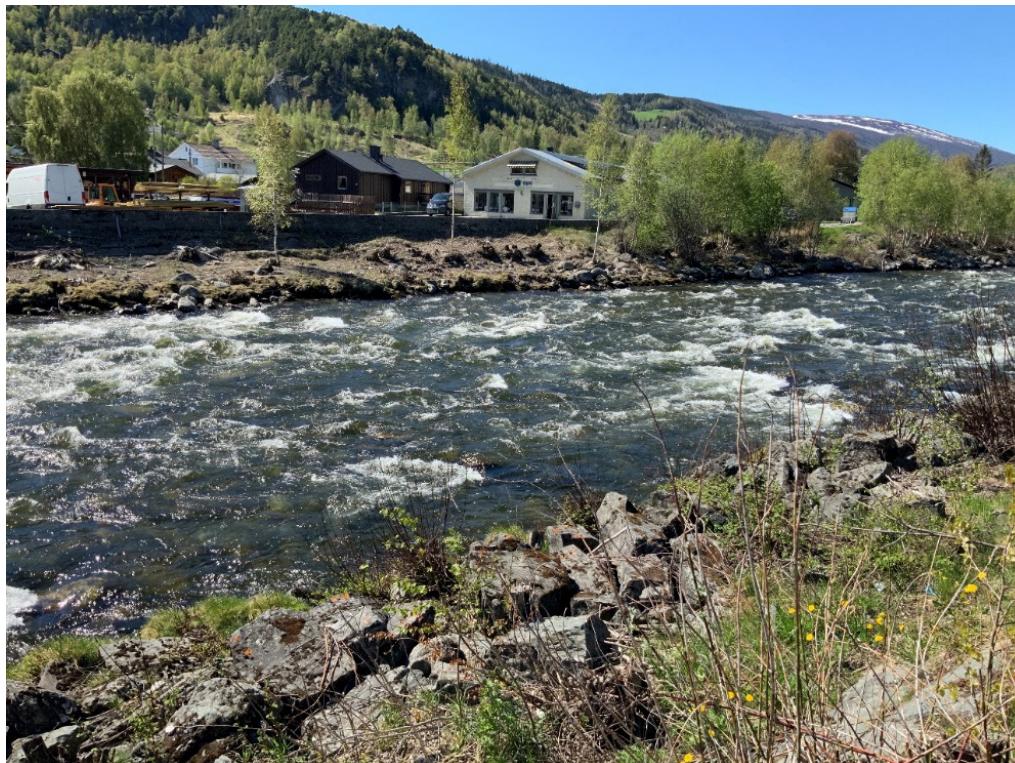
Rett oppstrøms Finna bru er elva kanalisert, med elvebunn bestående av grov Stein og blokk. Elvekantene er her erosjonssikret med blokk. Under denne erosjonssikringen ligger det eldre sikring bestående av avlange store blokker. På både østsiden og vestsiden av elveløpet er erosjonssikringen forhøyet ved hjelp av mur (Figur A - 7).

Figur A - 7 Elveløpet rett oppstrøms Finna bru. Bildet er tatt fra øst mot vest og viser elveløpet med tilhørende erosjonssikring. Lokalisering er vist i Figur A - 1.

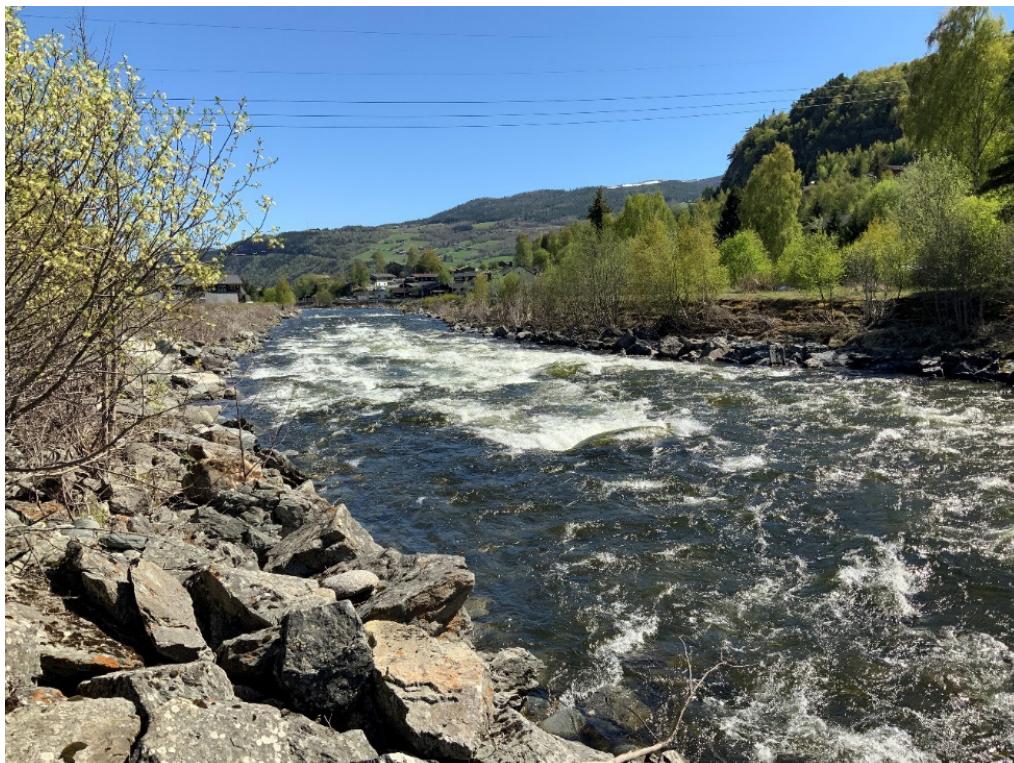
Punkt 7 ligger rett ved Vågåmo transformatorstasjon. Det er bygd seks terskler av store blokker nedstrøms dette punktet og ned mot Finna bru (punkt 6). Elveløpet er erosjons-sikret på begge sider, men det antas at erosjonssikringen på østsiden av løpet er av en nyere dato enn den på vestsiden (Figur A - 8). Ved punkt 7 kommer det også ut et overvannsrør som har sitt opphav øst for transformatorstasjonen. Dette røret har en tilbake-slagsmekanisme som brukes ved flom i Finna (Figur A - 9).

Figur A - 8 Finna sett fra nord mot sør ved punkt 7. Lokalisering er vist i Figur A - 1.

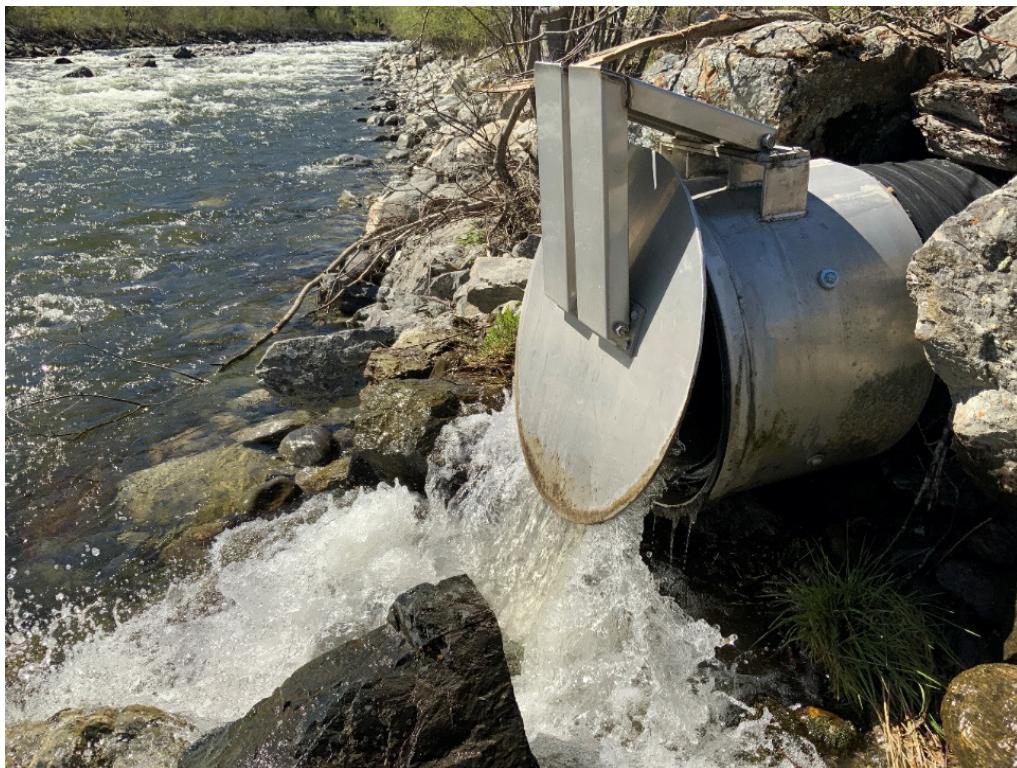
*Figur A - 9 Overvannsrør som leder bekken som ligger øst for transformatorstasjonen ut i Finna.
Lokalisering er vist i Figur A - 1.*

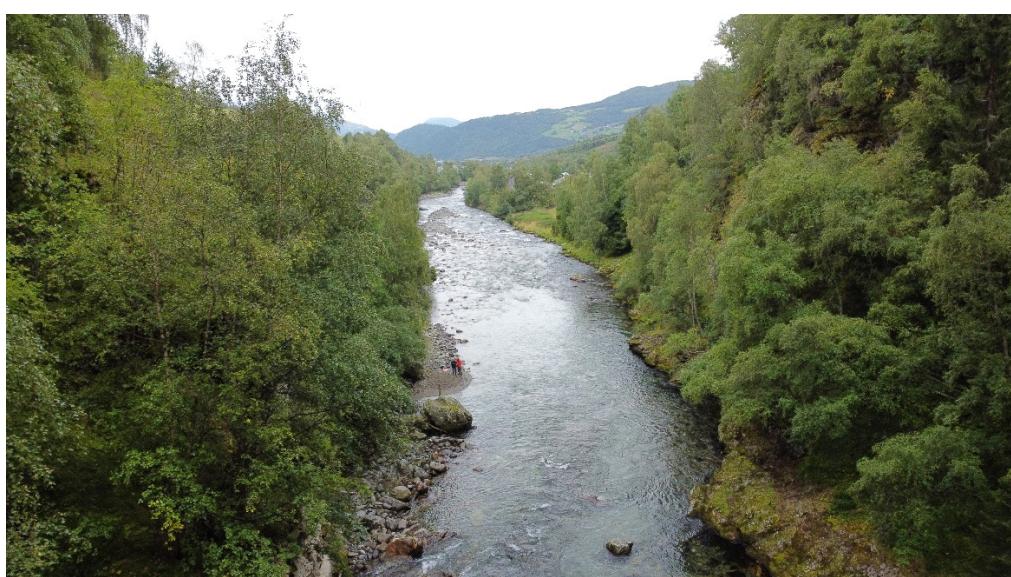
Figur A - 11 Bilde av utløpet fra Finngejlet tatt fra nord mot sør. Lokalisering er vist i Figur A - 1.

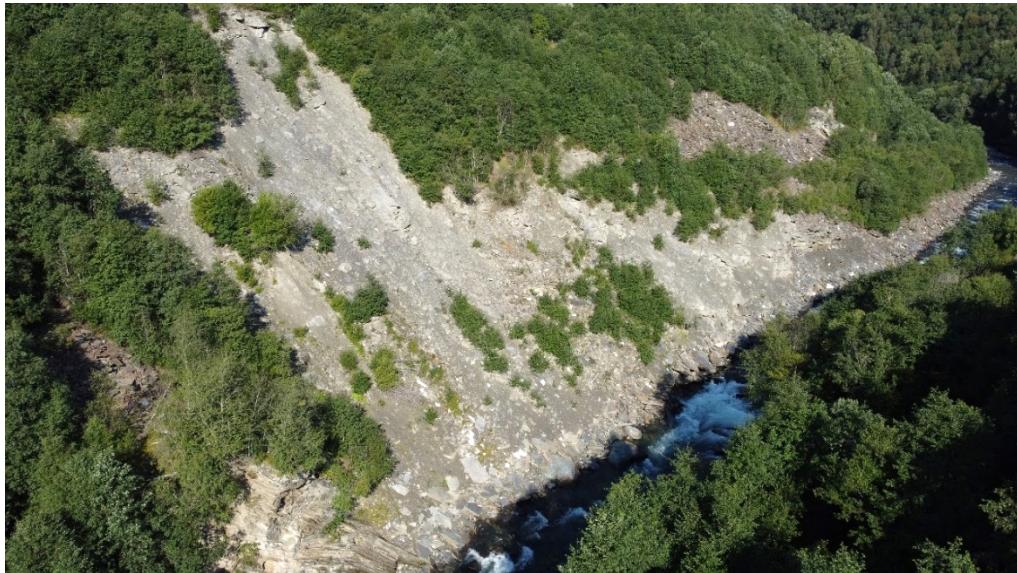
Ved punkt 10 består skråningene av store mengder avfall fra driften ved det nå nedlagte skiferverket. Lengre nord består skråningene av det som antas å være moreneavsetninger. Disse har lite vegetasjon og det antas at masser vil bli transportert ned til Finna som følge av kraftig regn.

Figur A - 14 Dronebilde tatt ved punkt 10 som viser store mengder løsmasser i skråningen vest for elveløpet. Bildet er tatt mot nord-vest. Lokalisering er vist i Figur A - 1.

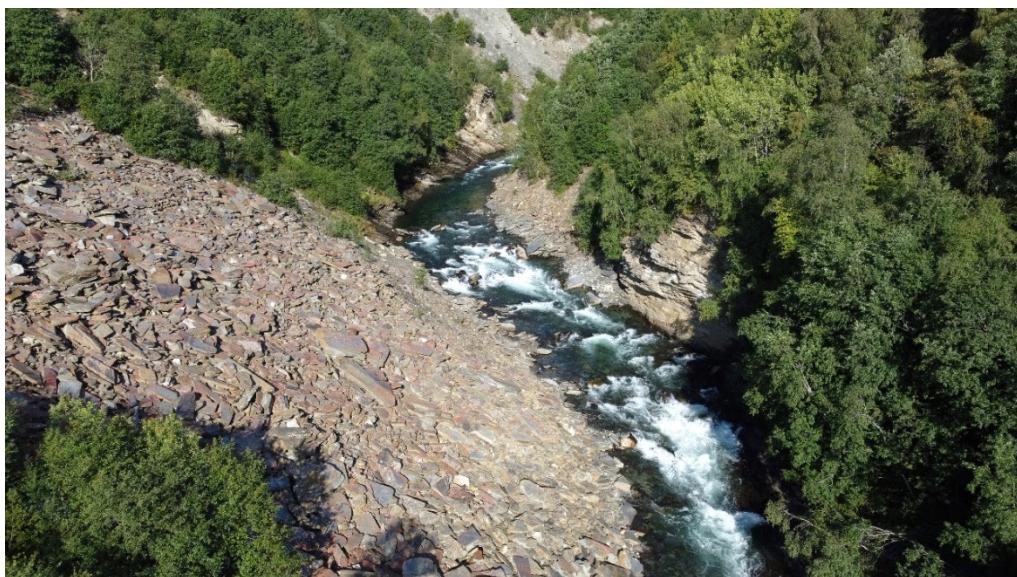
Figur A - 15 Dronebilde tatt litt lengre sør enn bildet vist i figur 1 7. Løsmassene består hovedsakelig av avfall fra skiferutvinningen lengre opp i skråningen. Bildet er tatt mot nord-vest. Lokalisering er vist i Figur A - 1.

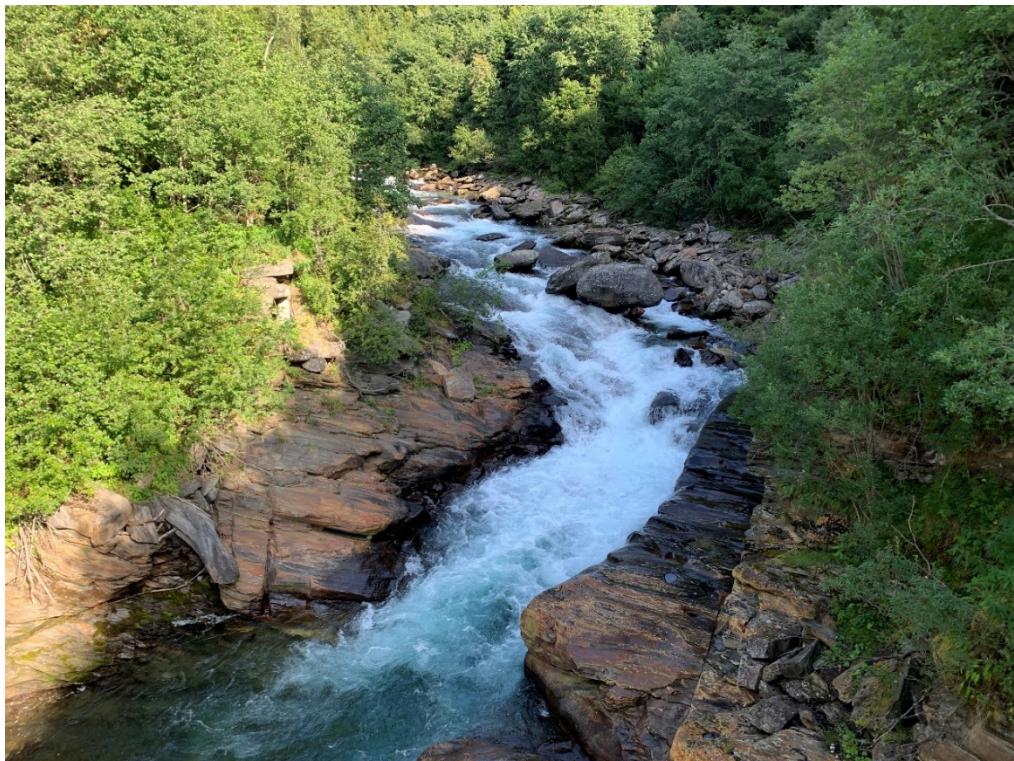
Punkt 11 ligger ved Skjerva bru som krysser elva Skjerva. Elva renner her hovedsakelig på berg og det var lite tegn på massetransport på befaringstidspunktet. Langs elvekanten lå det grov Stein og blokk.

Figur A - 16 Skjerva sett oppstrøms fra Skjerva bru. Bildet er tatt fra sør-vest mot nord-øst. Lokalisering er vist i Figur A - 1.

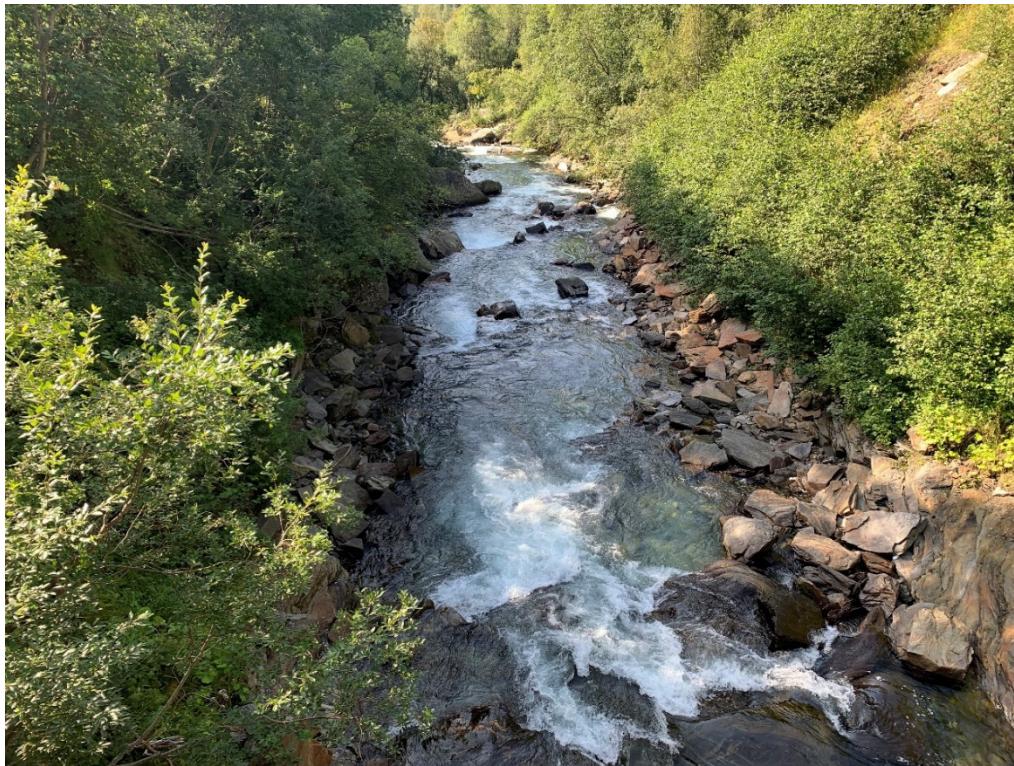
*Figur A - 17 Skjerva sett nedstrøms fra Skjerva bru. Bildet er tatt fra nord-øst mot sør-vest.
Lokalisering er vist i Figur A - 1.*

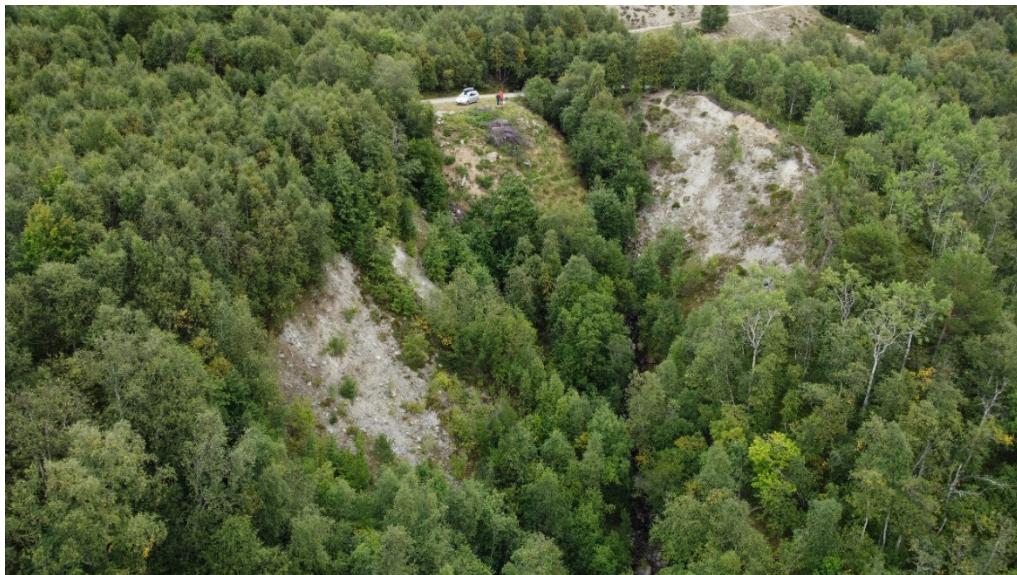
Ved punkt 12 består elveskråningene, og da spesielt de vest for Finna av morene-avsetninger (Figur A - 18 og Figur A - 19). Det er tydelige spor i terrenget etter masse-transport ned mot Finna (Figur A - 20). Nedre del av elvekanten består av grov Stein og blokk, men lengre opp er det finere kornstørrelsесfraksjoner som sand og grus. Fra punkt 12 og oppstrøms mot Finndalen flater Finna ut og har vannet har her ikke like stor energi som områder nedstrøms (Figur A - 21).

Figur A - 18 Dronebilde som viser skråning bestående av løsmasser ved punkt 12. Bildet er tatt fra vest mot øst. Lokalisering er vist i Figur A - 1.

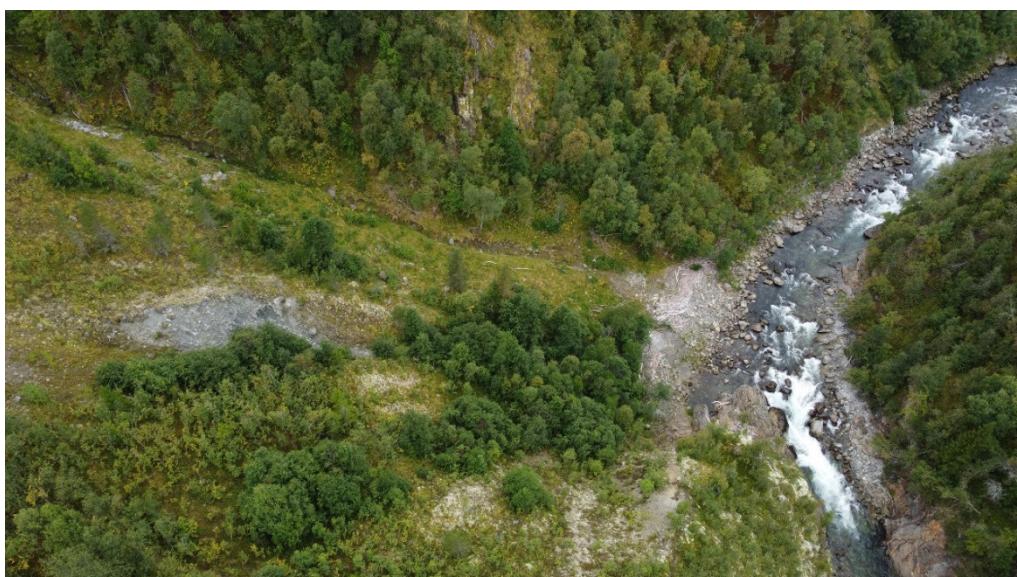
Figur A - 19 Dronebilde som viser samme skråning som i Figur A - 18, bare et parti lengre ned. Bildet er tatt fra nord mot sør. Lokalisering er vist i Figur A - 1.

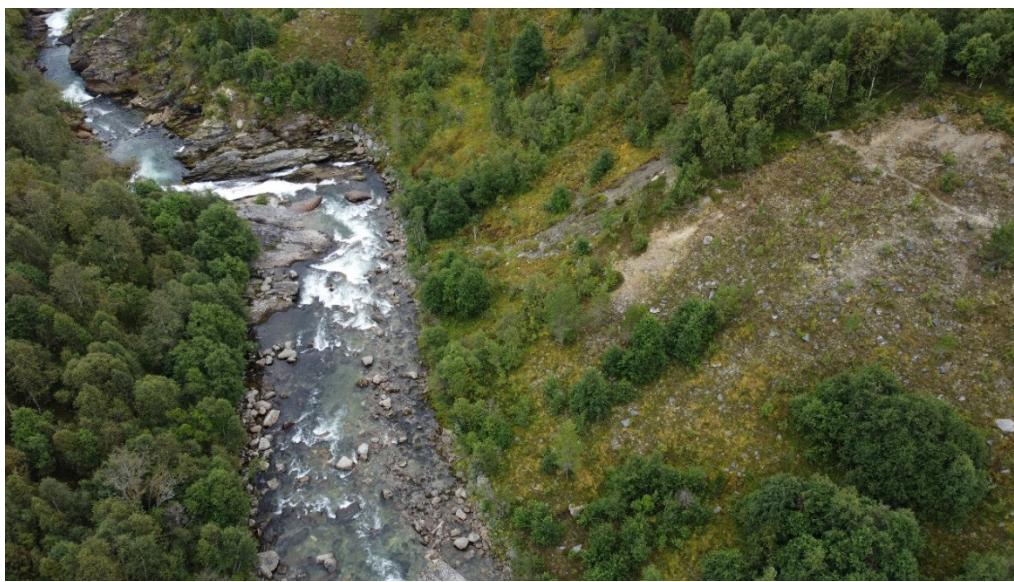
Figur A - 20 Dronebilde av skråning på skråning bestående av løsmasser på veststiden Finna ved punkt 12. Lokalisering er vist i Figur A - 1.

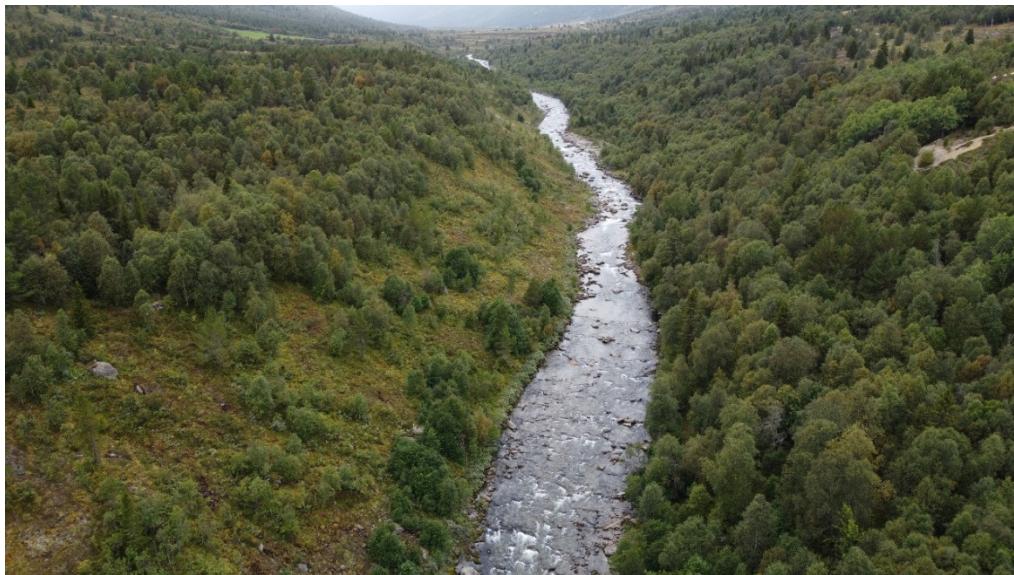
Figur A - 21 Finna sett oppstrøms fra punkt 12. Finndalen kan ses lengst øverst i bildet som er tatt fra sør-øst mot nord-vest. Lokalisering er vist i Figur A - 1.

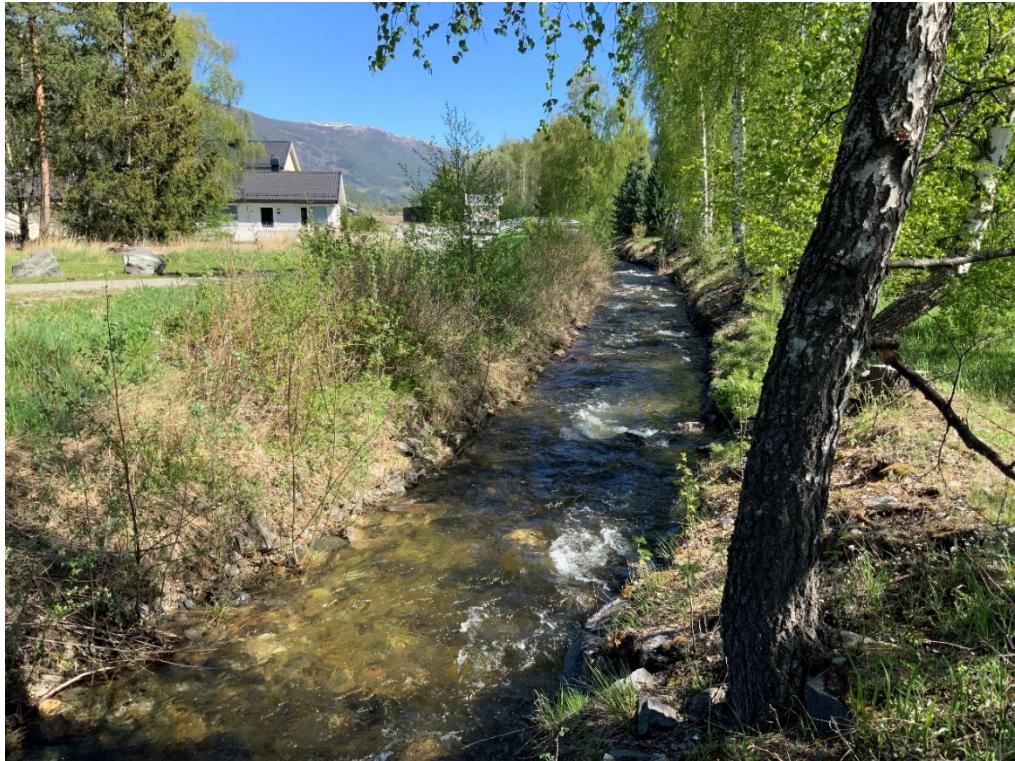
Punkt 13 ligger nedstrøms Vågåvegen og Nugga er her tydelig kanalisert. Elveløpet og elvekanter er steinsatt. På befaringstidspunktet var det ingen tegn på erosjon (Figur A - 22).

Figur A - 22 Elveløpet til Nugga nedstrøms Vågåveien. Lokalisering er vist i Figur A - 1

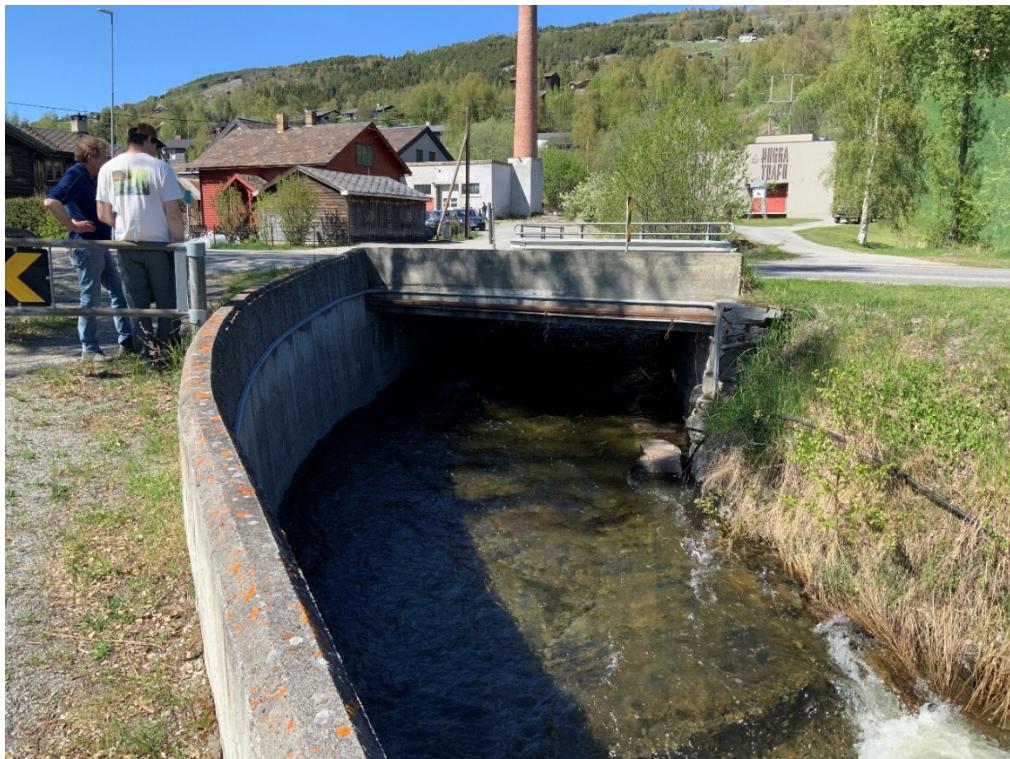
Nugga renner under Nugga bru ved punkt 14. Både oppstrøms og nedstrøms bruа er elveløpet kanalisiert ved hjelp av betongmurer. Elvebunnen består av store avlange blokker (Figur A - 23). Det ble opplyst av kommunen at det er problemer med iskjøving ved denne bruа.

Figur A - 23 Nugga bru som krysser Nugga ved punkt 14. Lokalisering er vist i Figur A - 1.

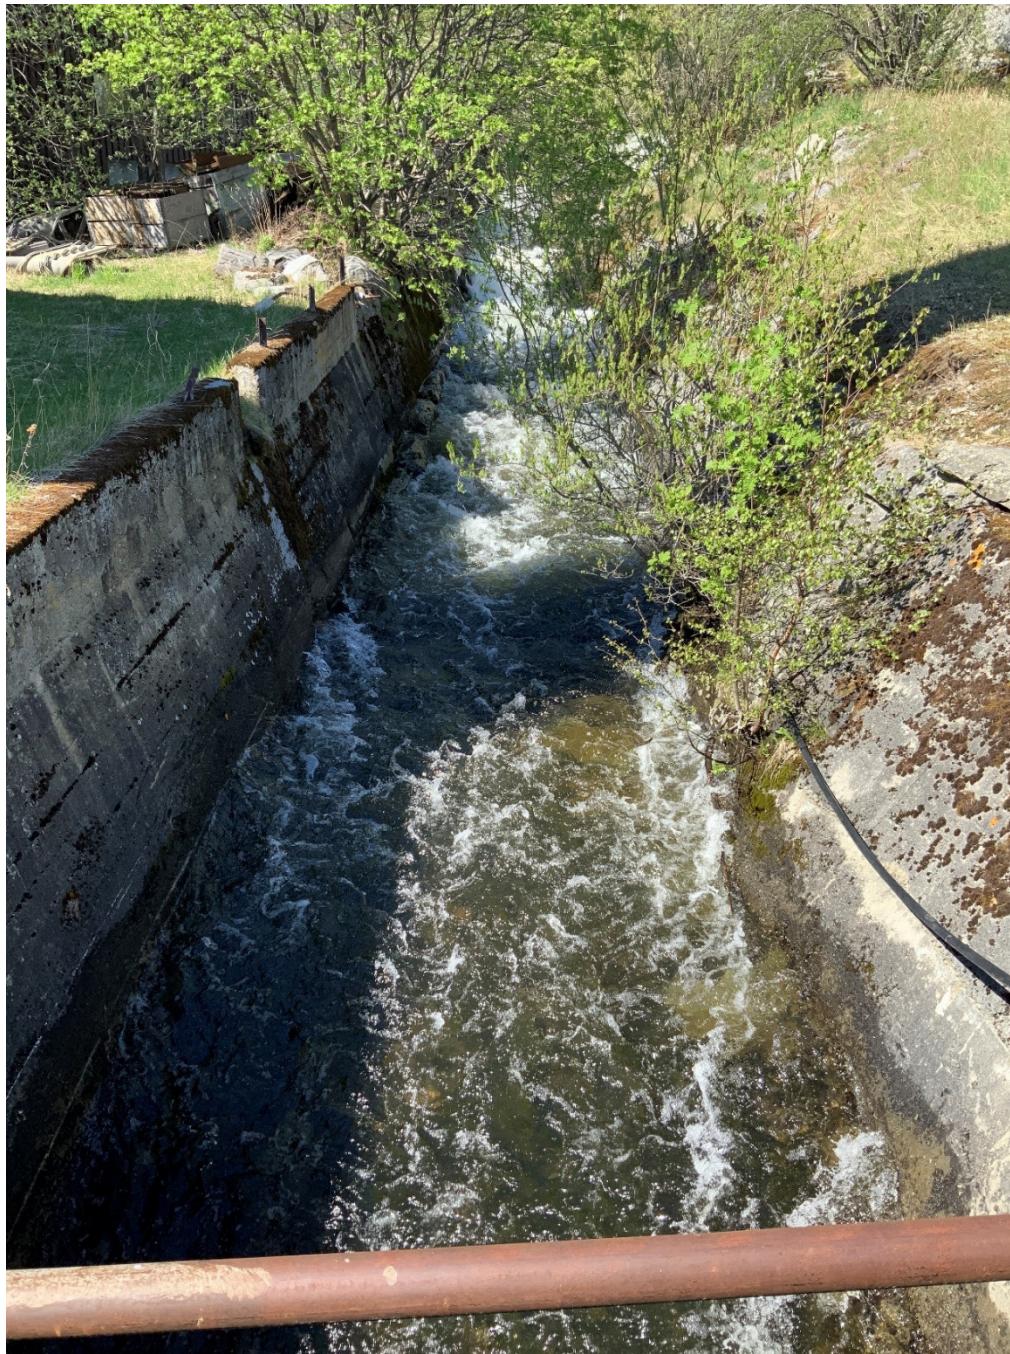
Figur A - 24 Kanalisert løp for Nugga ved punkt 15. Lokalisering er vist i Figur A - 1

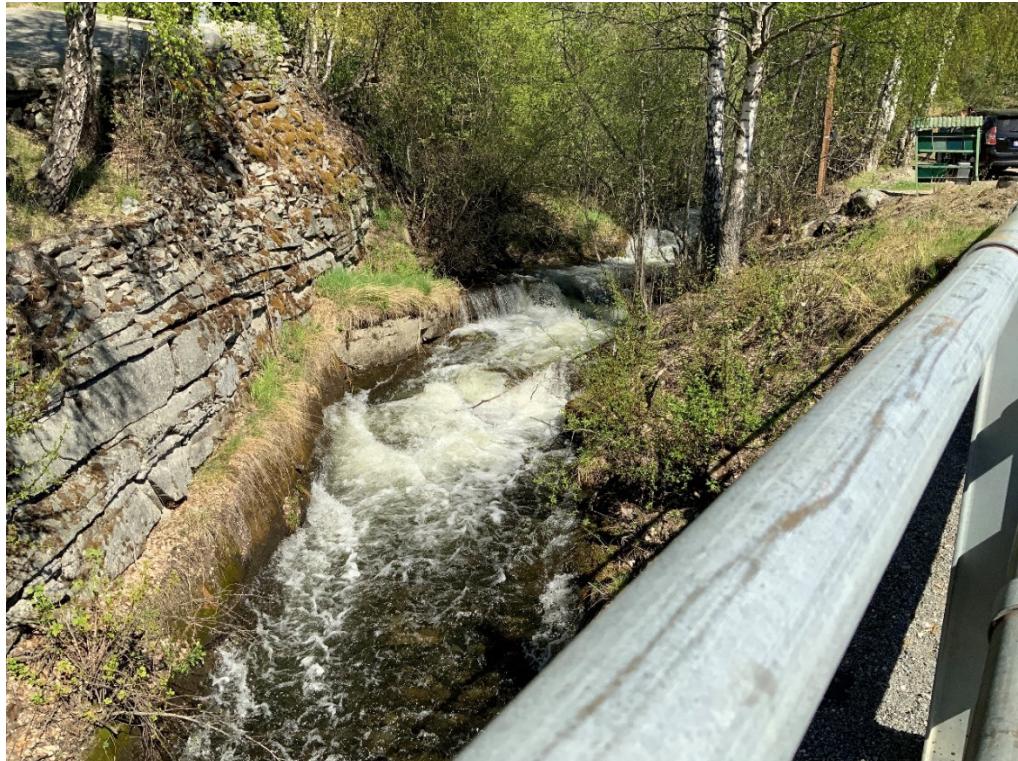
Ved punkt 16 krysser Øygardsvegen Nugga. Elveløpet er også her sterkt kanalisert ved hjelp av tørrmurer og uthugging i berg (Figur A - 25 - Figur A - 28). Nugga gjør en krapp sving her, og det er ved dette punktet man antar at Nugga delvis tok et nytt løp i 1938.

Figur A - 25 Nugga sett oppstrøms fra bilbrua på Øygardsvegen ved punkt 16. Lokalisering er vist i Figur A - 1.
