Mulighetsstudie for sikring av Vågåmo – Vågå kommune

FASE 1: PRESENTASJON AV
KUNNSKAPSGRUNNLAGET; NÅ-SITUASJONEN

DOK.NR. 20210082-01-R

REV.NR. 1 / 2022-01-14

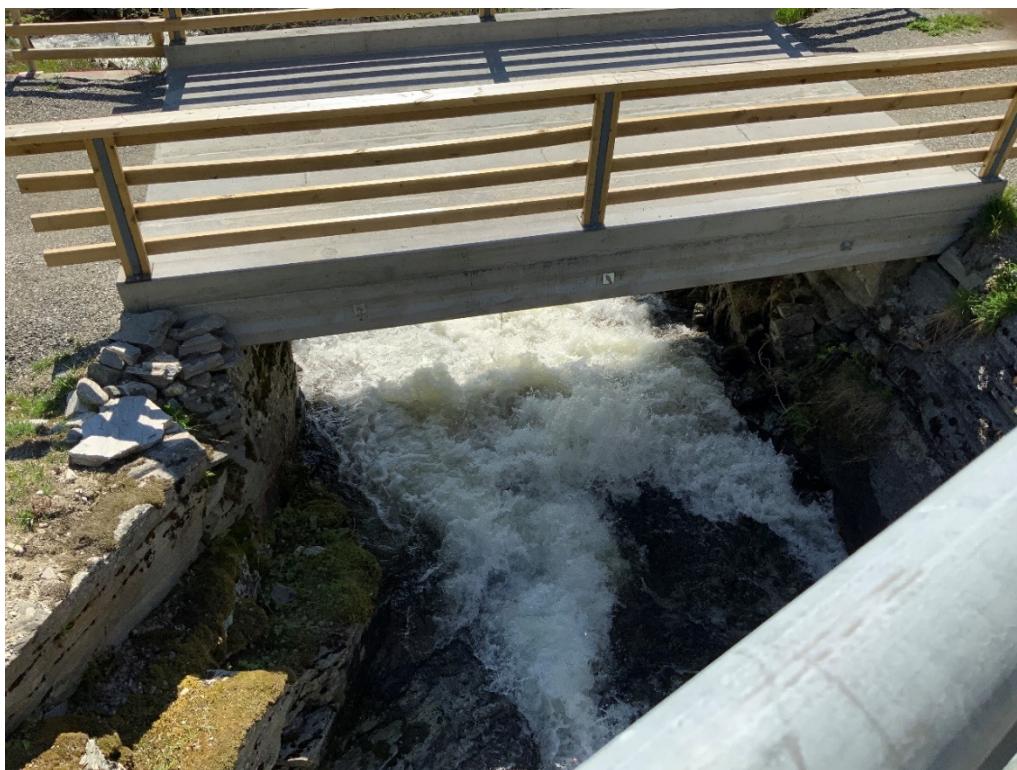
Figur A - 26 Nugga sett nedstrøms fra bilbrua på Øygardsvegen ved punkt 16. Lokalisering er vist i Figur A - 1.

Ved punkt 16 krysser Øygardsvegen Nugga. Elveløpet er også her sterkt kanalisert ved hjelp av tørrmurer og uthugging i berg (Figur A - 25 - Figur A - 28). Nugga gjør en krapp sving her, og det er ved dette punktet man antar at Nugga delvis tok et nytt løp i 1938.

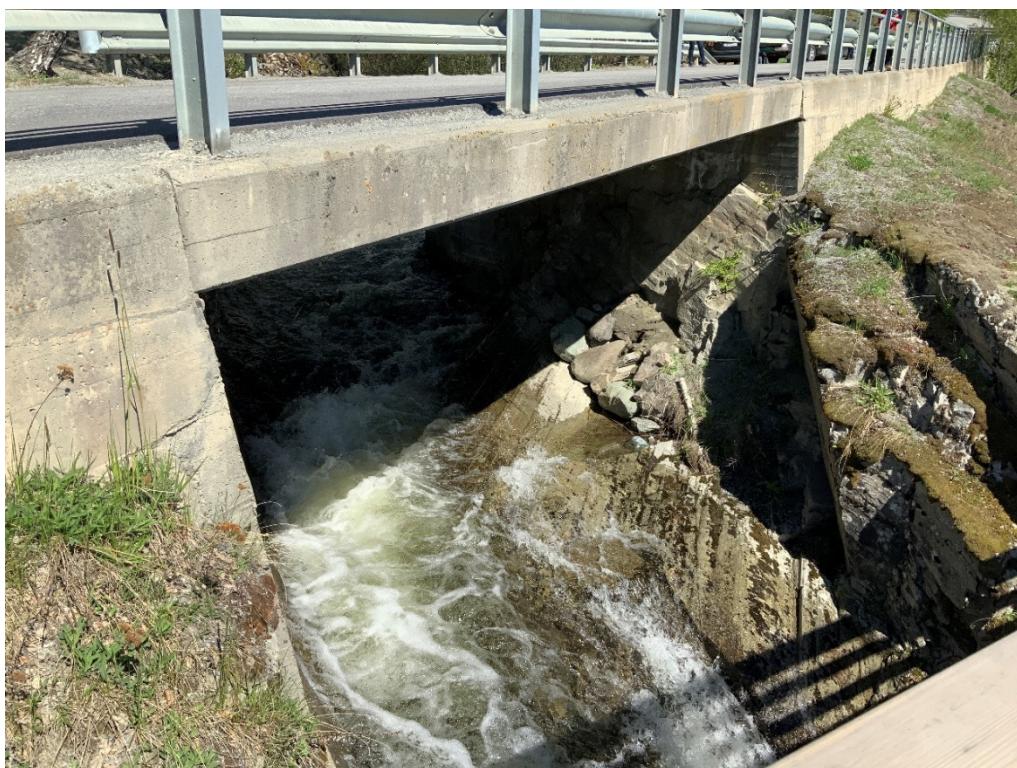
Figur A - 27 Bilbrua sett fra tilkomstbrua til Øygardsvegen 11. Lokalisering er vist i Figur A - 1.

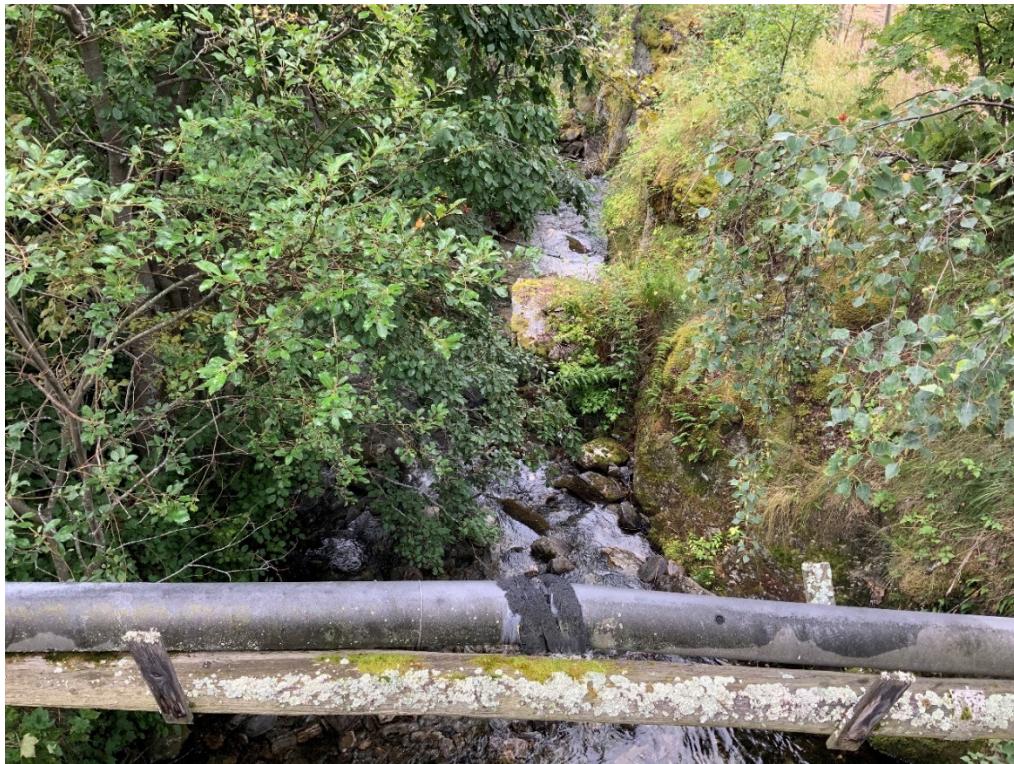
Også ved punkt 17 virker det som elveløpet er kanalisert ved hjelp av uthugging i berg (Figur A - 29 og Figur A - 30).

*Figur A - 30 Elveløpet til Nugga ved punkt 17. Bildet er tatt nedstrøms fra nord mot sør.
Lokalisering er vist i Figur A - 1.*

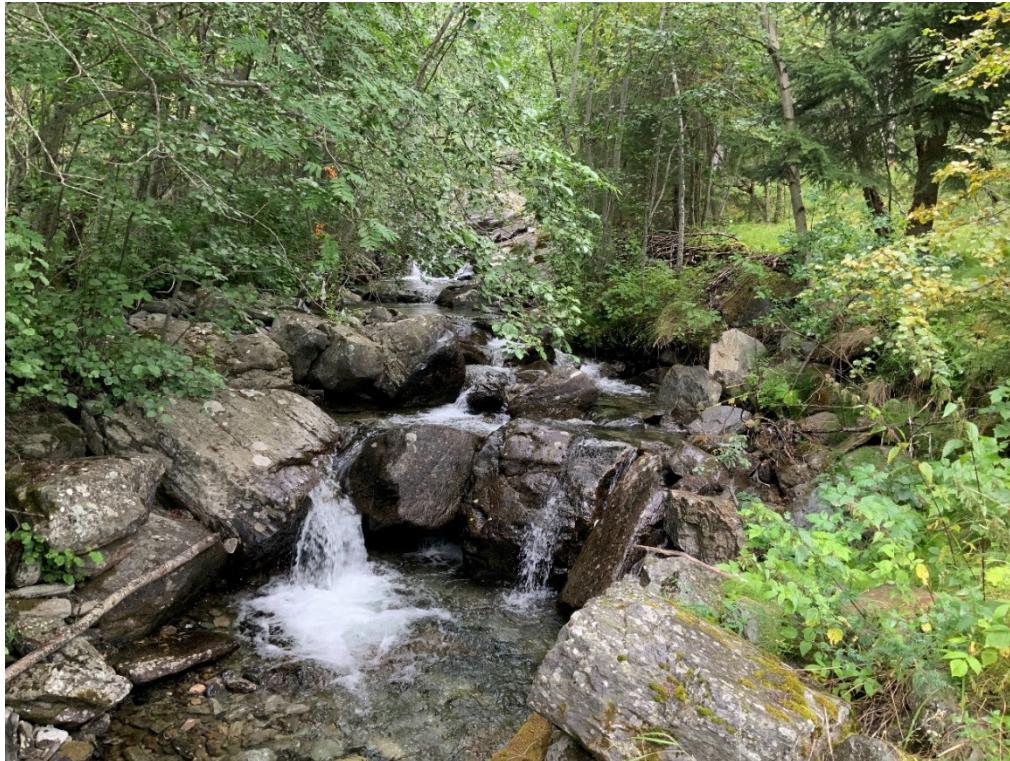
Ved punkt 18 renner Nugga i det som antas å være et naturlig elveløp bestående av stein og blokk. Det ble ikke observert pågående erosjon eller massetransport på befarings-tidspunktet.

Figur A - 31 Elveløpet til Nugga sett oppstrøms fra punkt 18. Bildet er tatt fra sør mot nord. Lokalisering er vist i Figur A - 1.

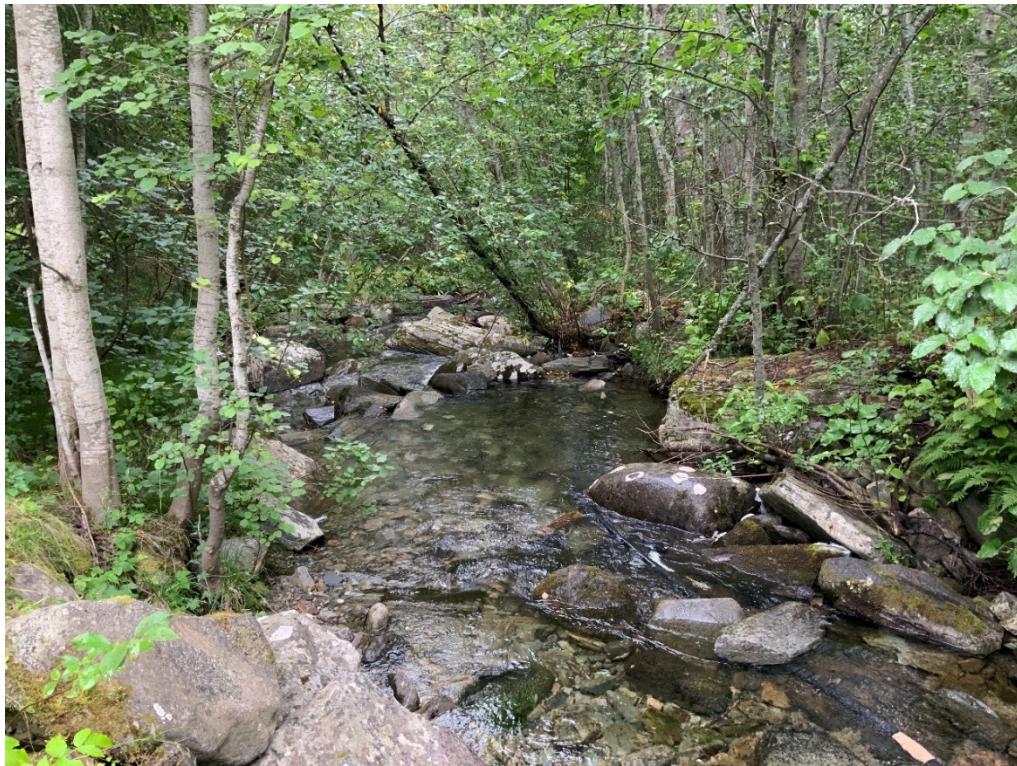
*Figur A - 32 Elveløpet til Nugga sett nedstrøms fra punkt 18. Bildet er tatt fra nord mot sør.
Lokalisering er vist i Figur A - 1.*

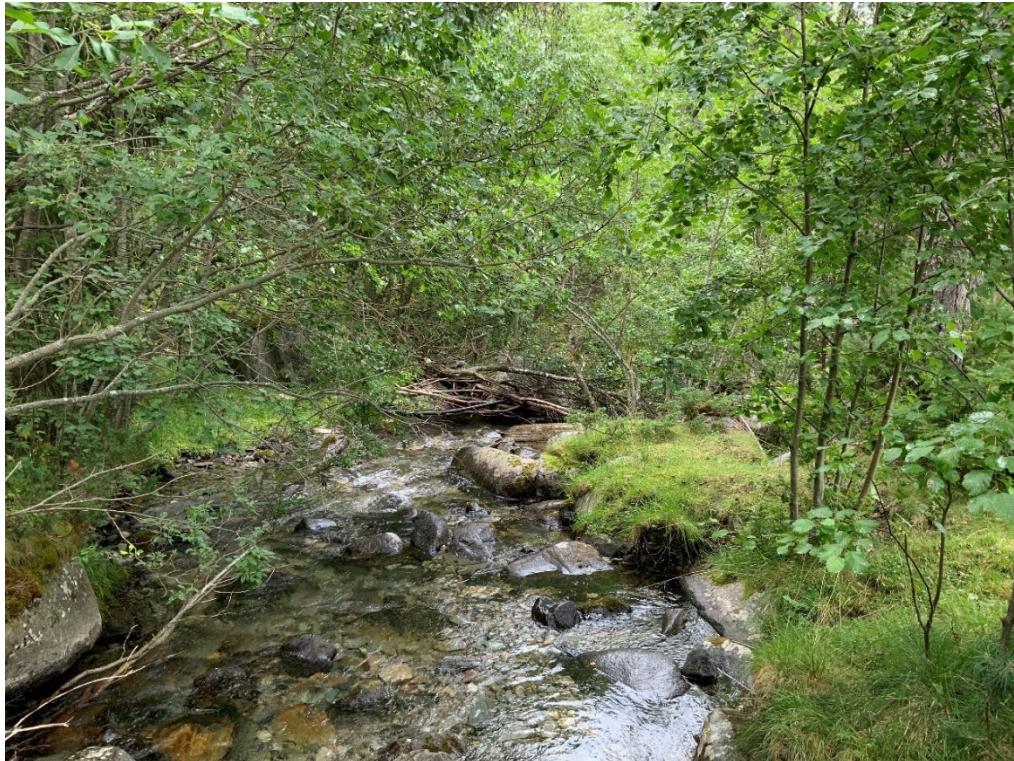
Ved punkt 19 flater Nugga litt ut og har ikke like høy energi som områder lengre nedstrøms. Elva renner også her over grove masser bestående av stein og blokk. På befaringstidspunktet var det ingen tegn på massetransport eller erosjon.

Figur A - 33 Nugga sett nedstrøms fra punkt 19. Bildet er tatt fra nord mot sør. Lokalisering er vist i Figur A - 1.

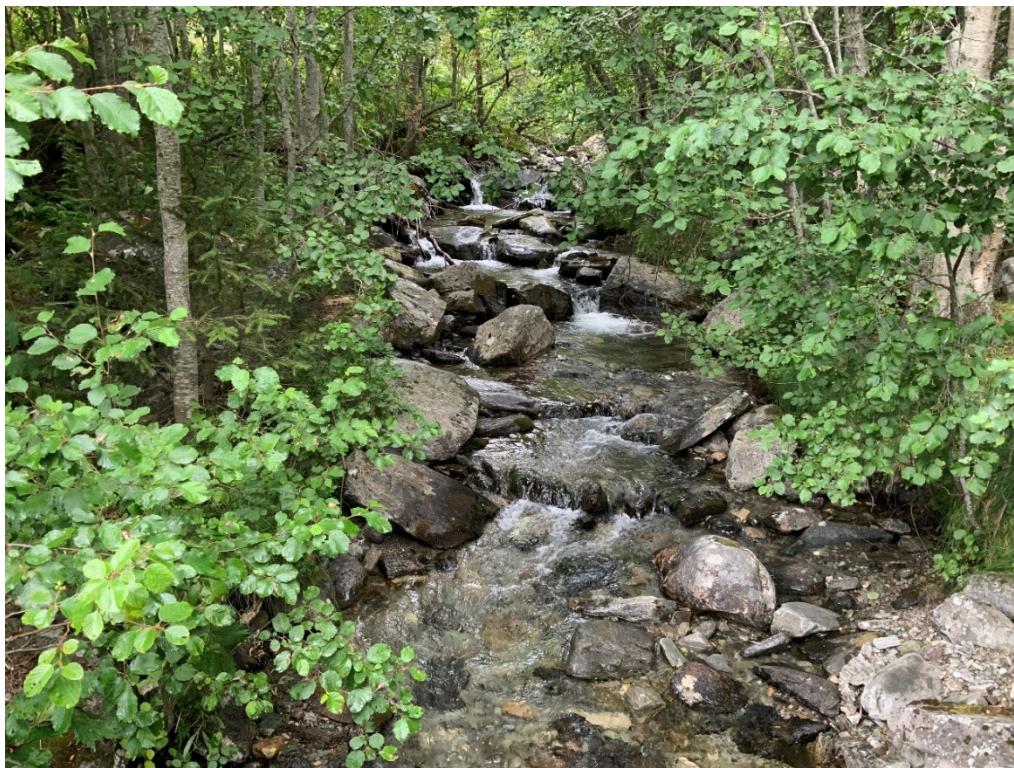
Figur A - 34 Nugga sett oppstrøms fra punkt 19. Bildet er tatt fra sør mot nord. Lokalisering er vist i Figur A - 1.

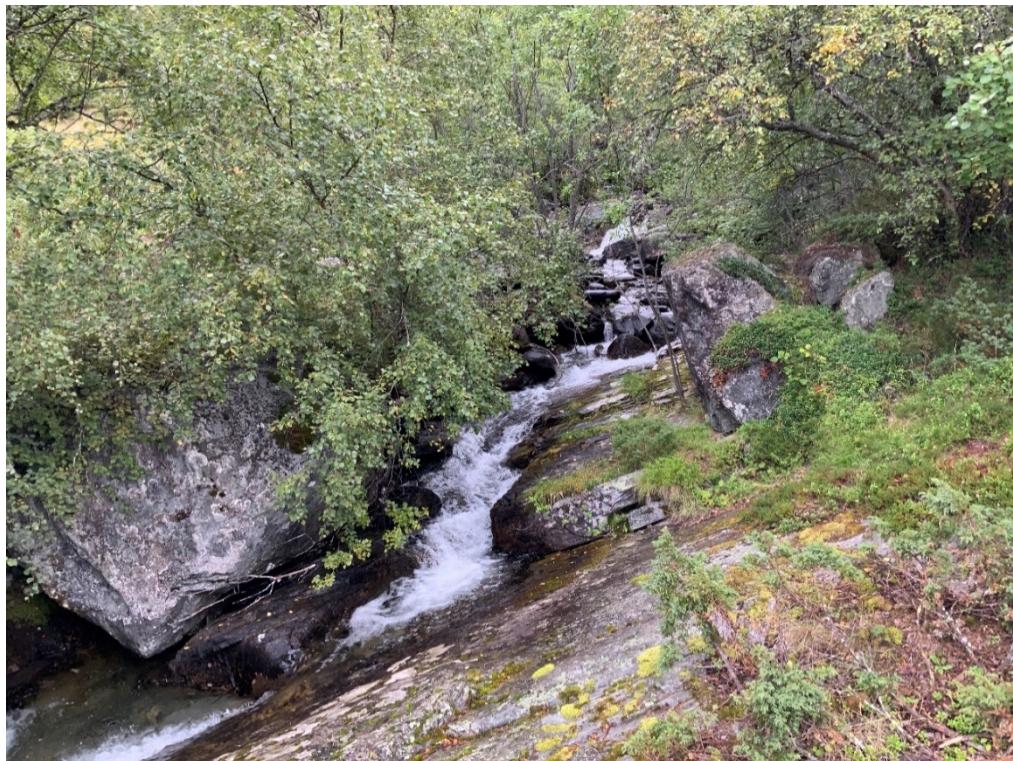
Figur A - 35 Hovedløpet til Nugga fortsetter oppover Nuggadalen og renner ved punkt 20 på berg. Lokalisering er vist i Figur A - 1.

Ved punkt 20 deler Nugga seg i to løp, hvor et løp, som renner på berg, fortsetter nordover Nuggadalen (Figur A - 35). Det andre løpet dreier østover og oppover mot Jettjørni. Dette elveløpet går i rør under adkomstveien til Blesomøygarden, og nedstrøms utløpet er det utført erosjonssikring som har fått flomskader (Figur A - 36).

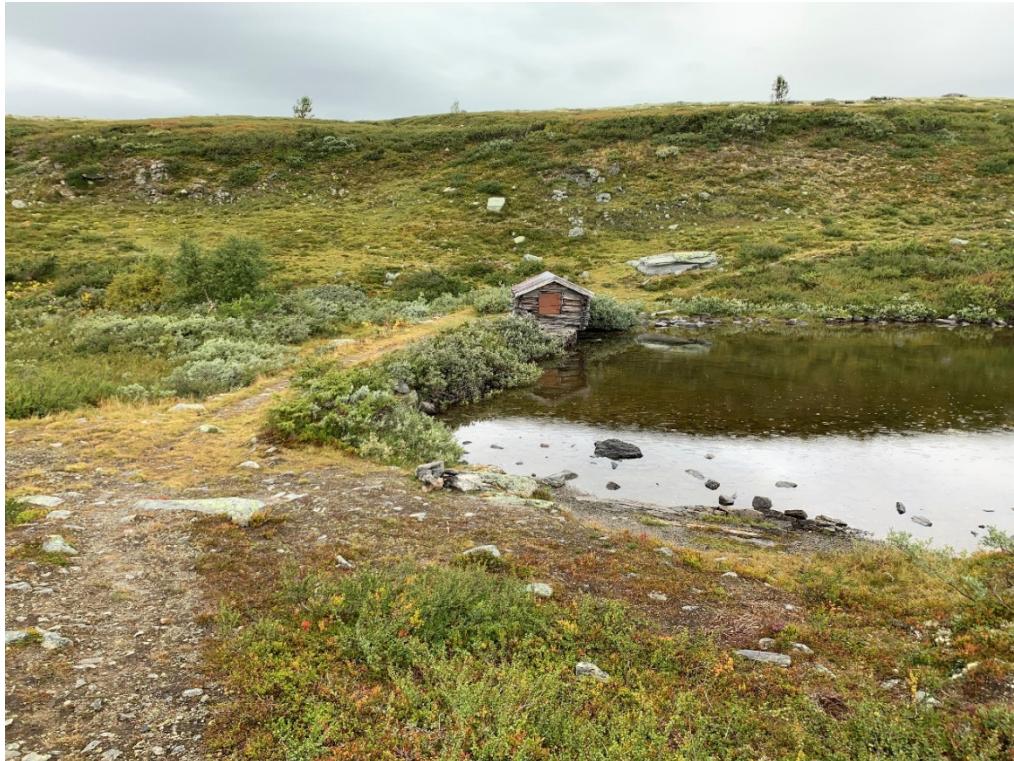
Punkt 22 ligger ved det østlige utløpet av vannet Jettjørni. Her er det en gammel dam med tilhørende damhus hvor vannføringen kan kontrolleres (Figur A - 38 - Figur A - 40).

Figur A - 38 Dam ved Jettjørni. Bildet er tatt fra sør-øst mot nord-vest. Lokalisering er vist i Figur A - 1.

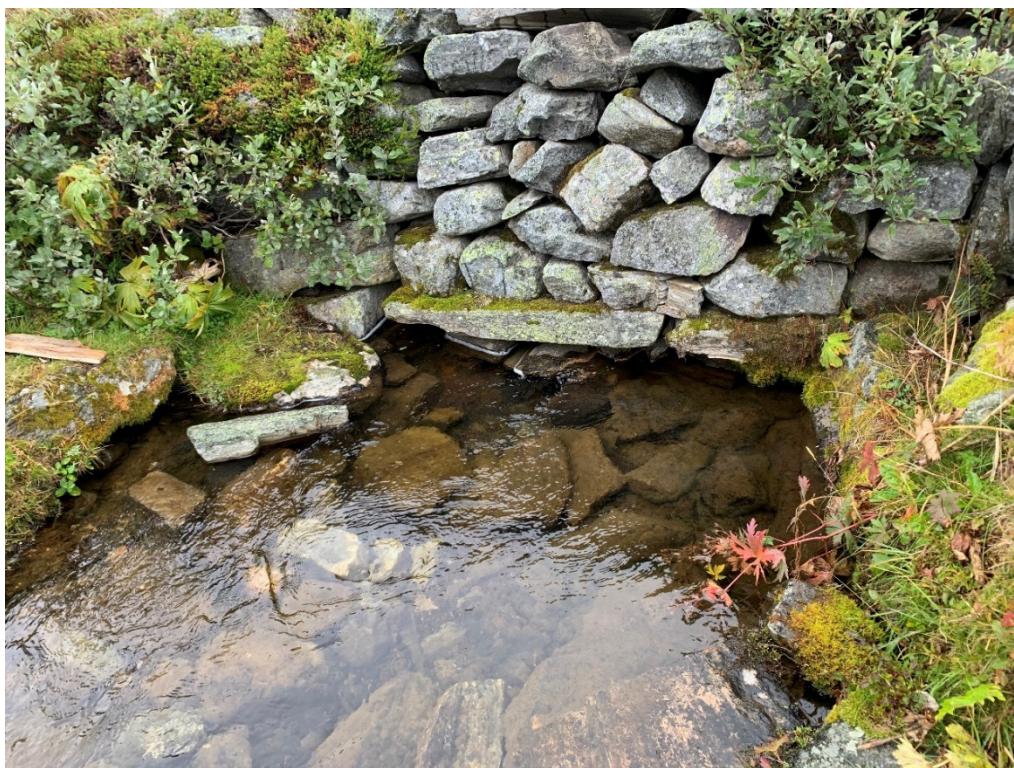
Figur A - 39 Utløp under dam ved Jettjørni. Bildet er tatt nedstrøms dammen fra sør-vest mot nord-øst. Lokalisering er vist i Figur A - 1.

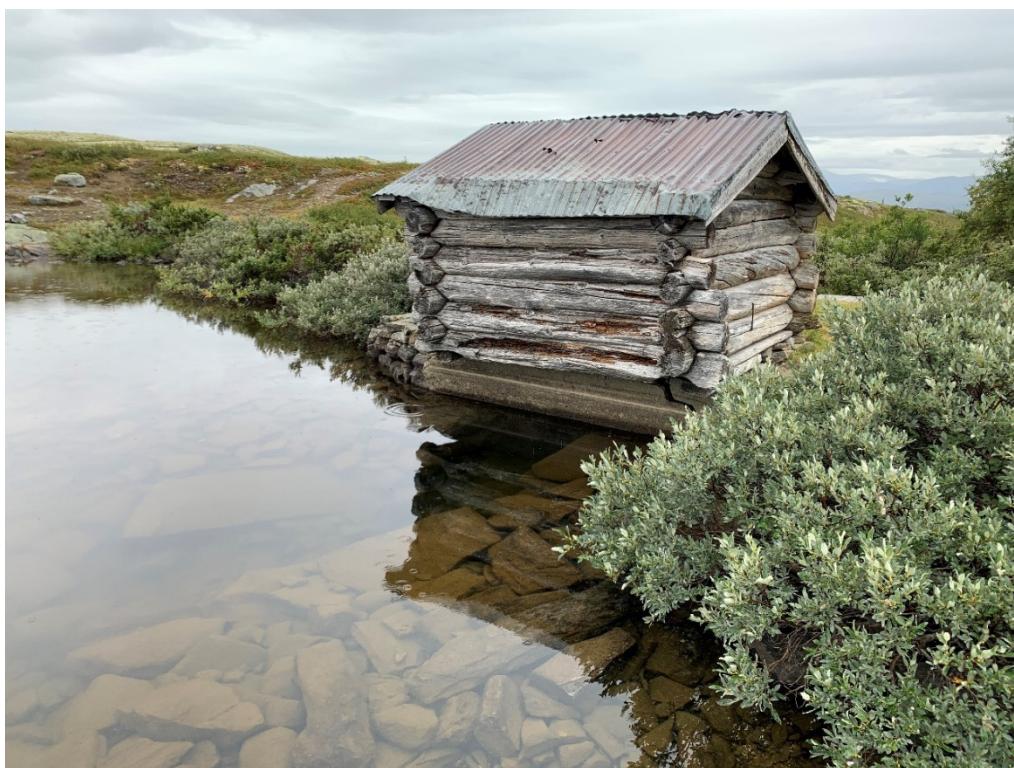
Figur A - 40 Man kan se utløpet under damhuset ved Jettjørni. Bildet er tatt fra nord mot sør. Lokalisering er vist i Figur A - 1.

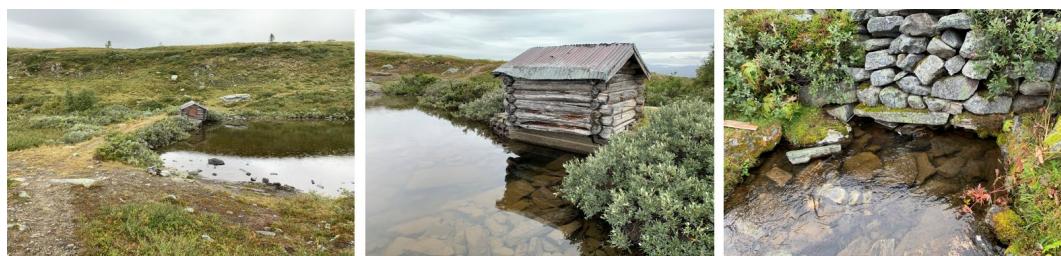
I den sørvestre delen av Jettjørni er det en jorddam og et damhus med tapping gjennom en kulvert av betong og naturstein. I den nordøstre delen av Jettjørni er det en lav sperredam med overløp sikret med en stor steinhelle som terskel. Det er tydelig at mesteparten av flomvannet fra Jettjørni går i overløpet nordøst og at kapasiteten til kulverten i sørvest er begrensende for andelen som går til Nugga. Dammen i Jettjørni har trolig overlevd store flommer som 1938 og 2011, og kanskje også 1860. Jettjørni har et areal på ca. 4,7 km² og Nugga ekskludert Jettjørni har et areal på 13,7 km².

Figur 2-3: Jorddam, damhus og kulvert i sørvestre utløp av Jettjørni (foto: Ingar H. Steinholt)

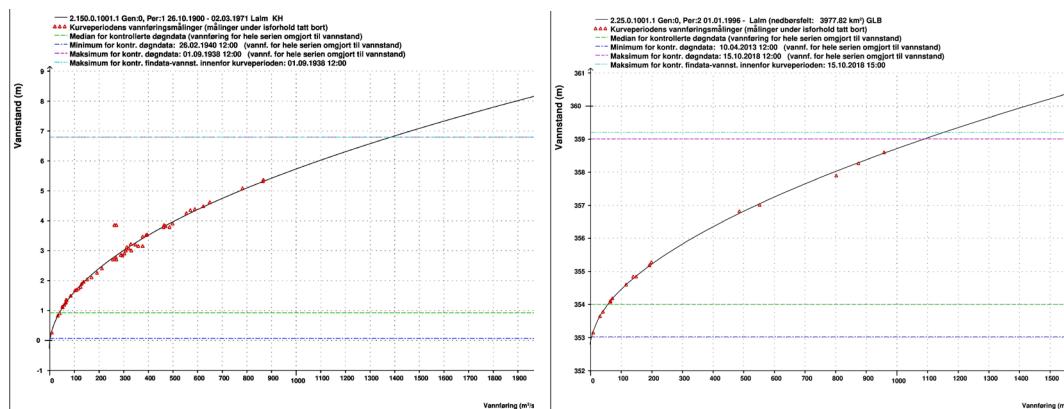
Figur 2-6: Vannføringskurver for målestasjon 2.25.0 Lalm

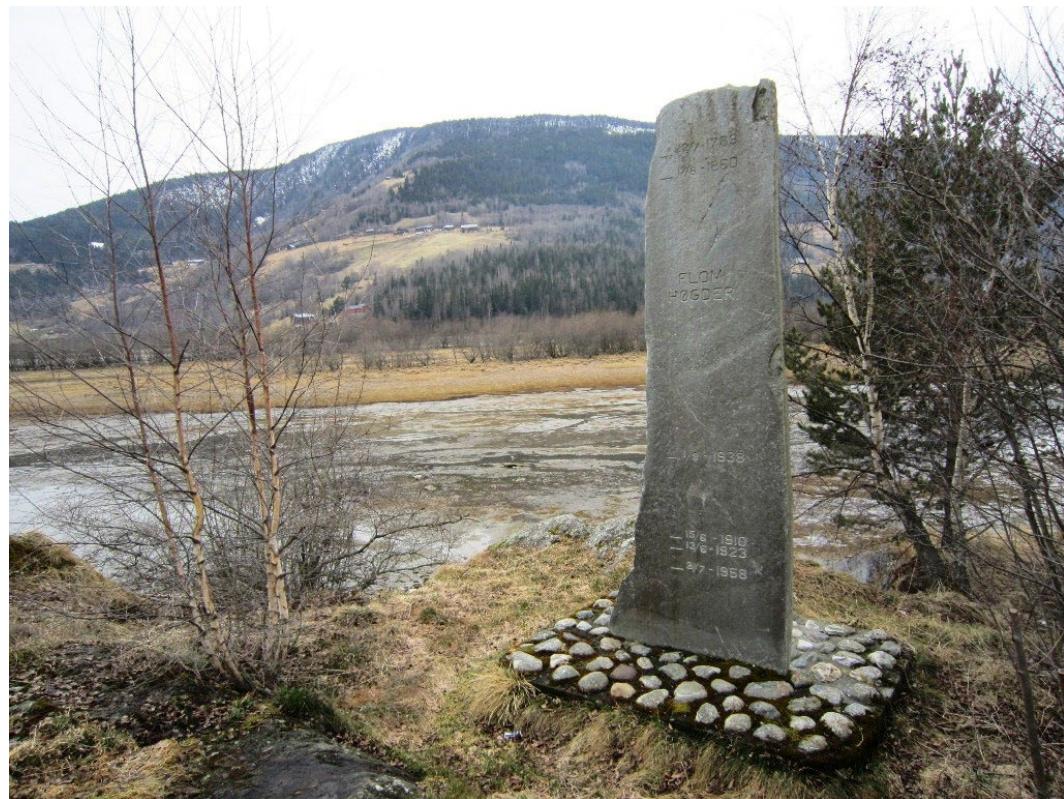
Figur 2-8: Flomstøtte ved Lalm. Foto: Jant-Tore Egge. Wikipedia commons.

Figur 2-8 viser flomstøtta ved Lalm. På toppen av støtten finner man merkene for flommene i 1789 og 1860. Lenger nede på støtten finner man merkene for 1938, 1910, 1923 og lengst ned 1958. De fire siste flommene er markert med røde sirkler på Figur 2-7. Ut ifra flommerket er flommen i 1789 estimert til $1524 \text{ m}^3/\text{s}$ og 1860 estimert til $1585 \text{ m}^3/\text{s}$, dvs. motsatt rekkefølge av vist på flomstøtten. Lars Andreas Roald angir 1648 som kulminajonsvannføring for flommen i 1789 [2]. Ut ifra dataene var flommen i 1938 på $1387 \text{ m}^3/\text{s}$. Flommen i 2011 er registrert med kulminasjonsverdi på $1040 \text{ m}^3/\text{s}$.

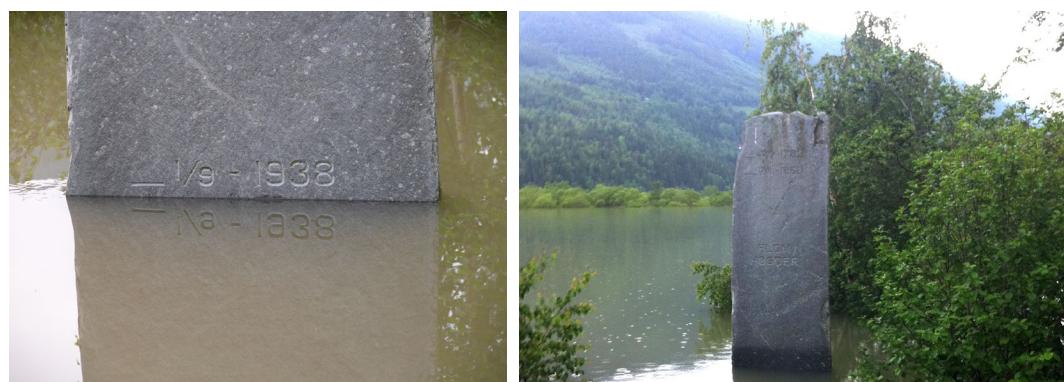
Figur 2-9: Vannstand ved flomstøtten på Lalm 10. juni 2011. Venstre bilde tatt ved kl 19 og bilde til høyre tatt senere på kvelden. Foto: Øyvind Armand Høydal (NGI)

Kvelden 10. juni 2011 reiste Øyvind Armand Høydal (NGI) til Vågåmo. Bildet til venstre i Figur 2-9 viser vannstanden ca. kl. 19, og vi ser at vannstanden nærmer seg merket fra 1938. Bildet til høyre viser vannstanden senere på kvelden, her har vannstanden passert merket fra 1938. Ved å benytte vannstanden fra 1938 (som var en enkeltavlesning) på vannføringskurven for 2011 får man en vannføring på $1374 \text{ m}^3/\text{s}$. Flommen i 2011 kan

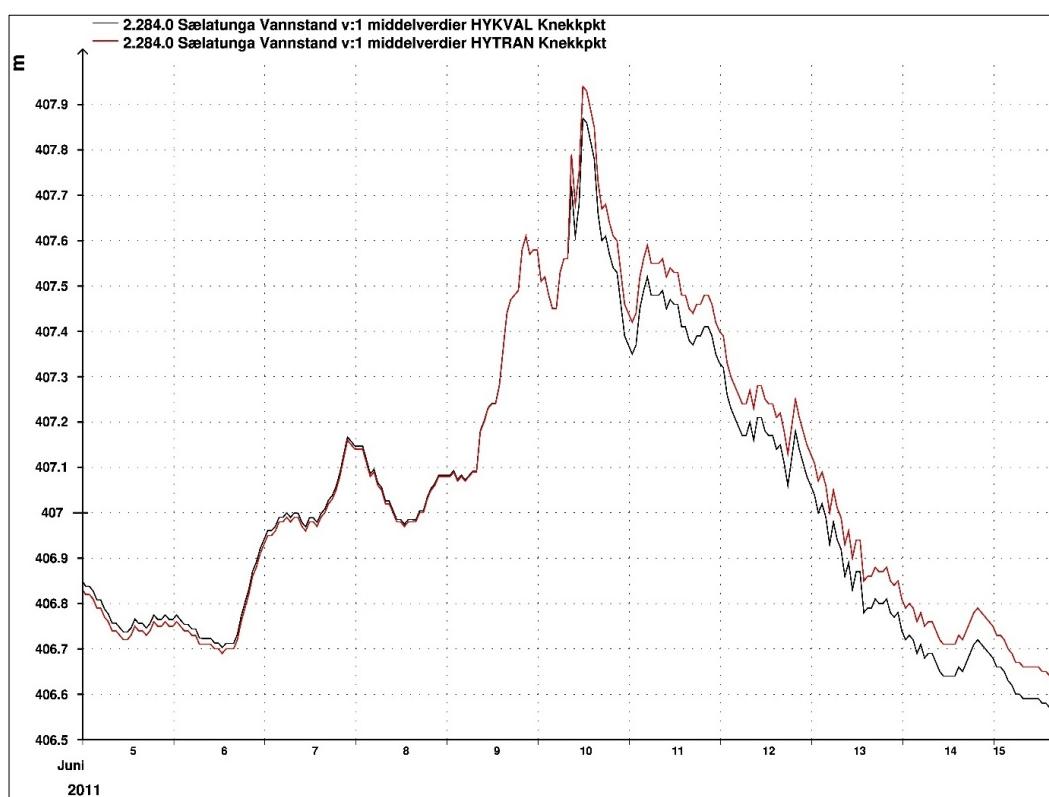
Figur 3-2: Registerte (rød kurve) og korrigerte vannstandsdata (sort kurve) ved Sælatunga under pinseflommen 2011 (fra Hydra II).

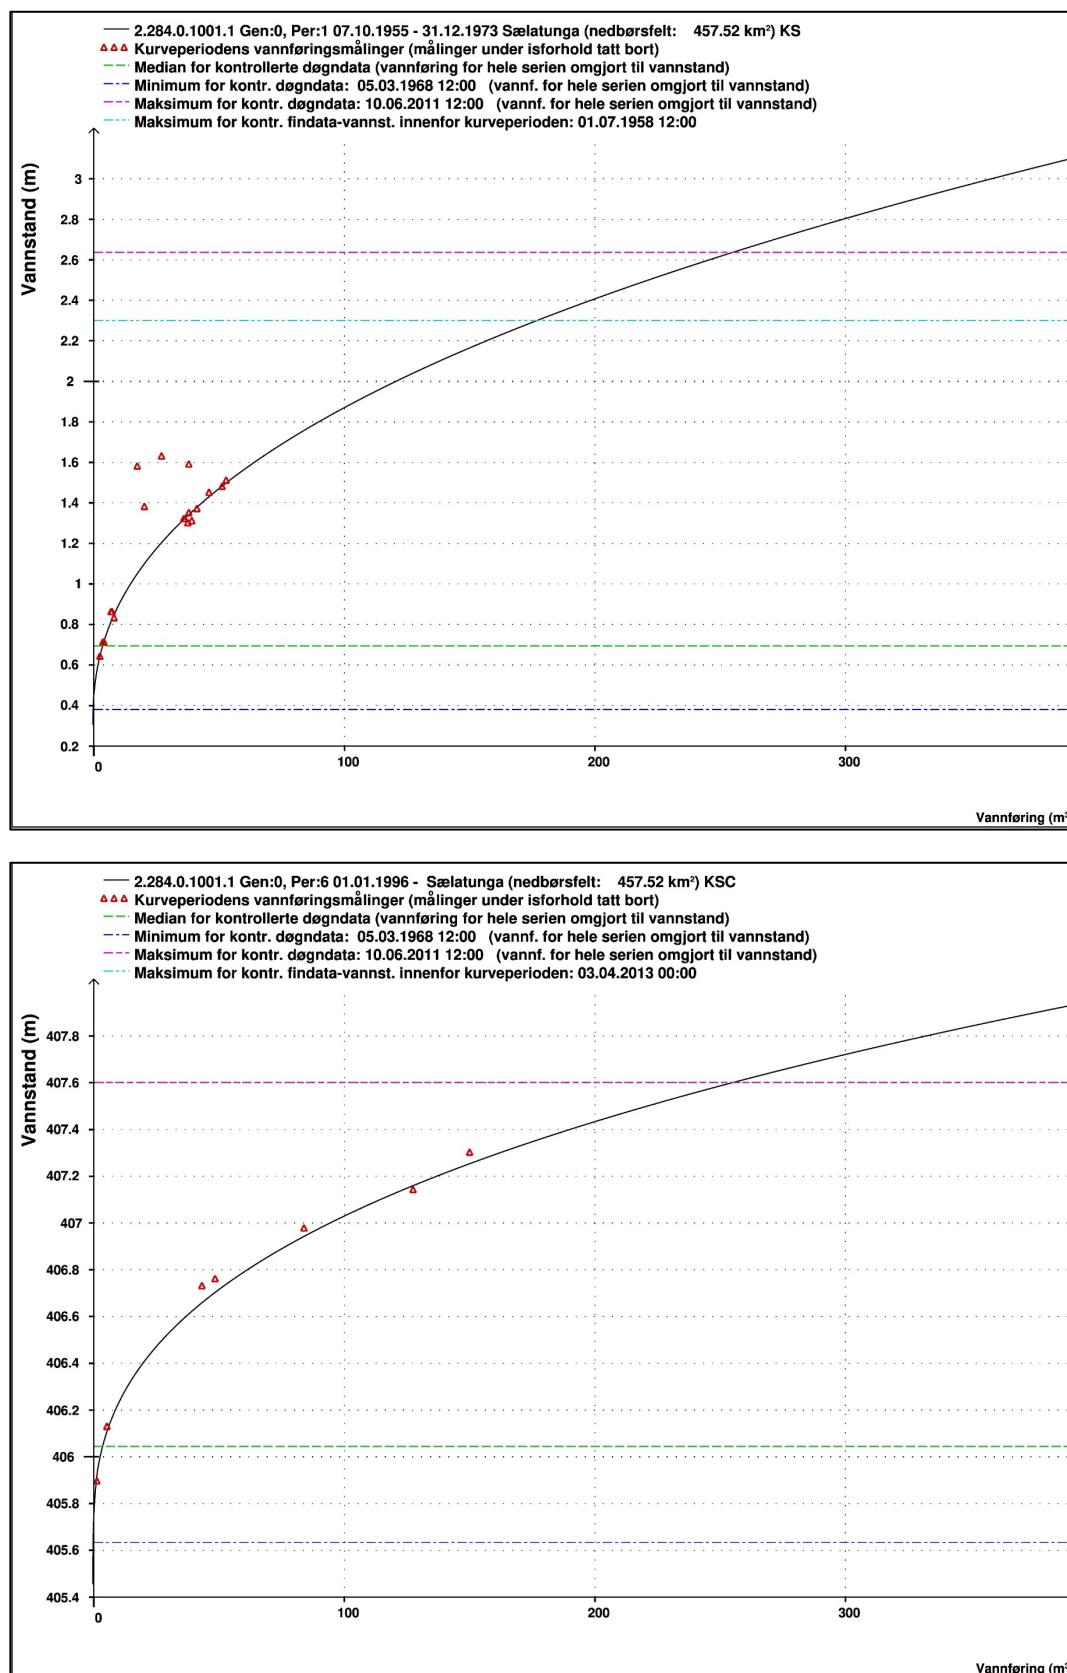
Figur 3-3: Vannføringskurver ved 2.284.0 Sælatunga for periode 1 (1966-1973) og periode 6 (1996 – d.d.).

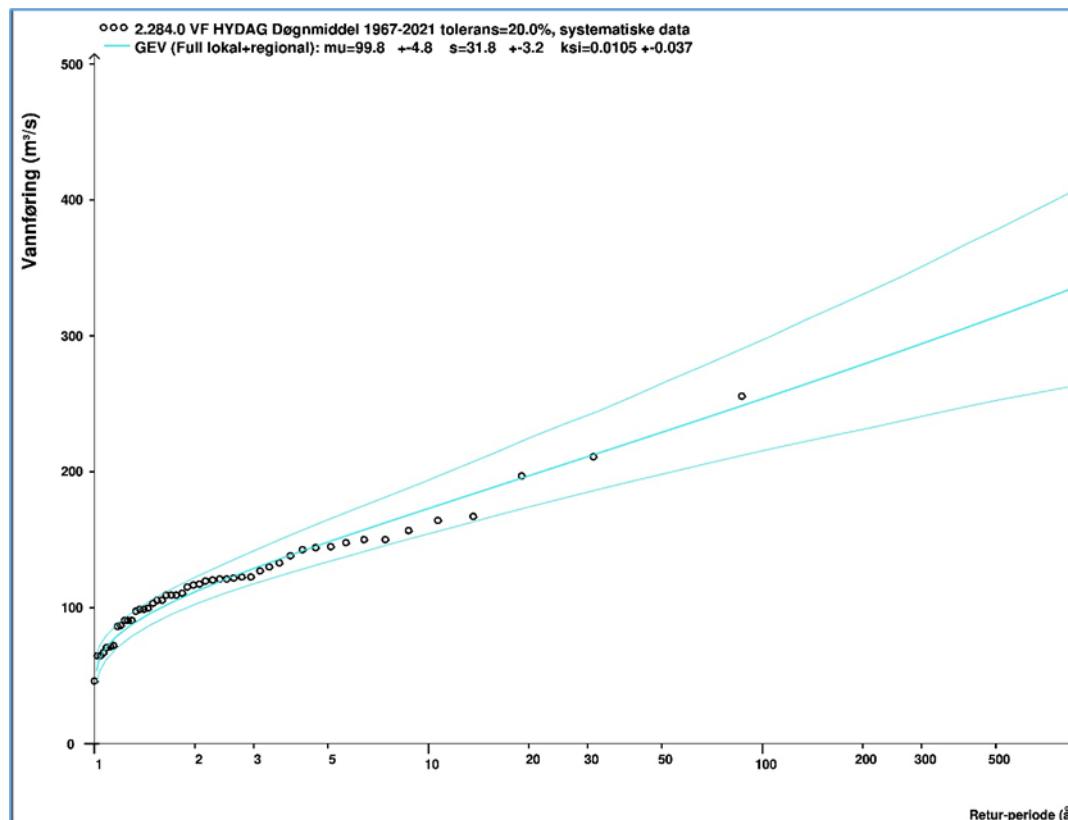
Figur 3-8: Flomfrekvensanalyse for 2.284.0 Sælatunga, døgnmidler

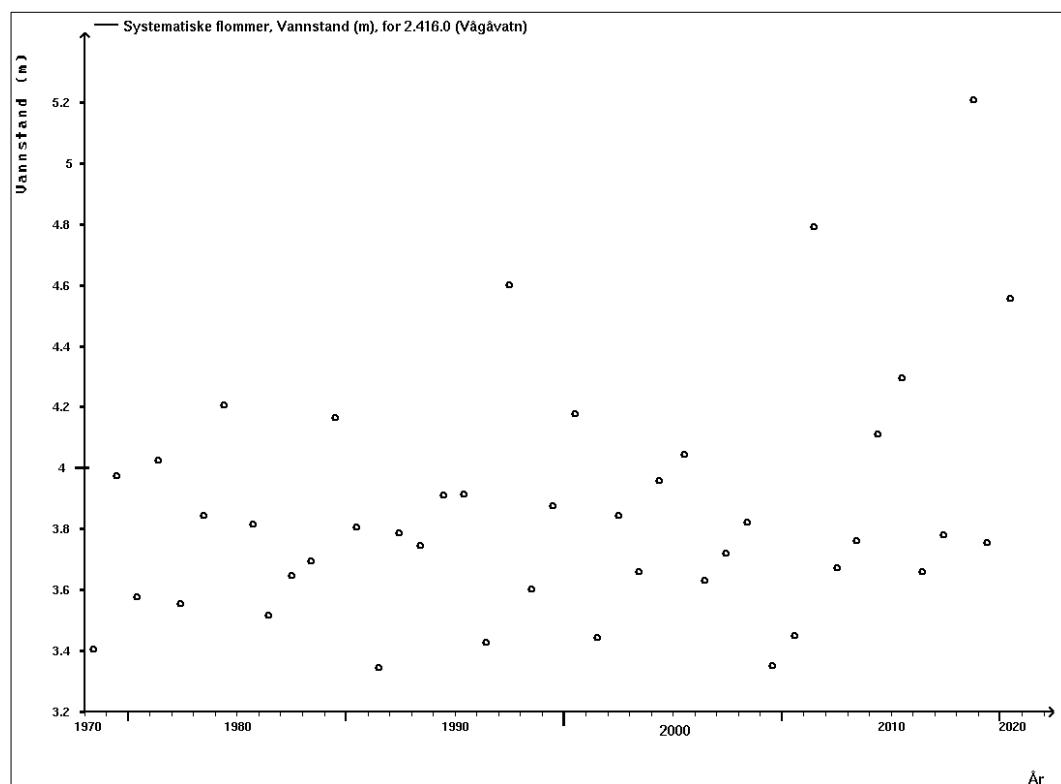
Figur 3-9: Flomserien for 2.416.0 Vågåvatn i lokal høyde

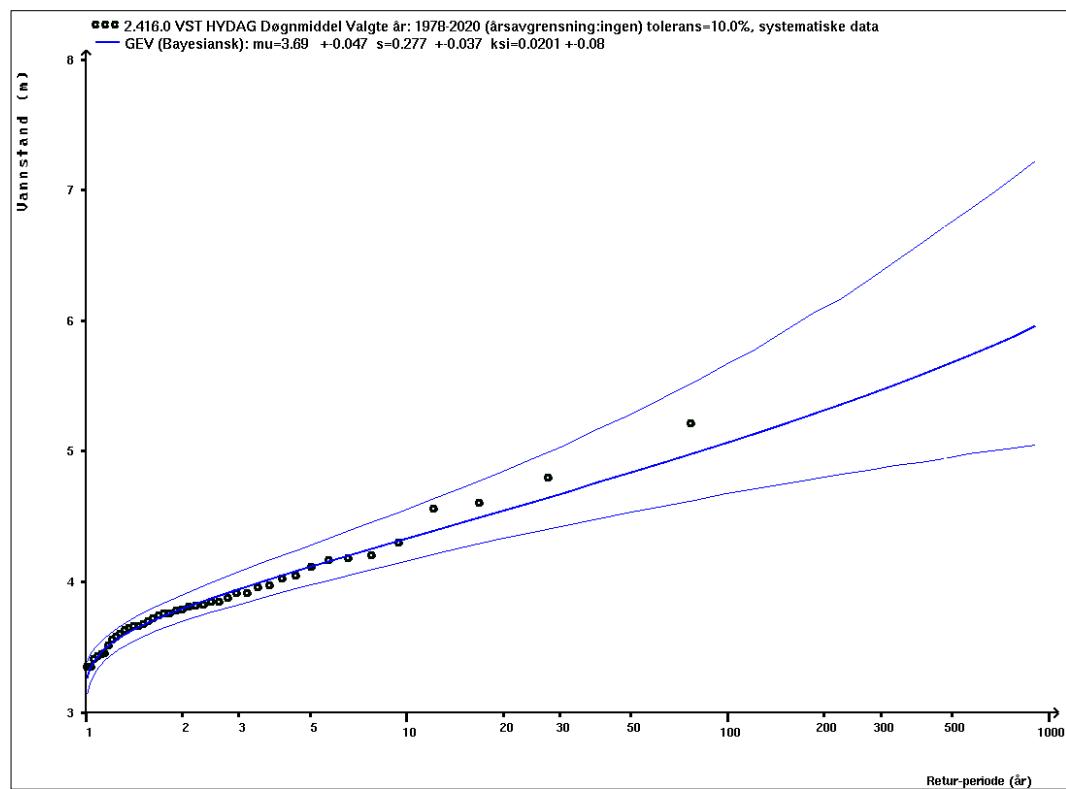
Figur 3-10: Frekvenskurver for vannstande i Vågåvatn, lokal høyde

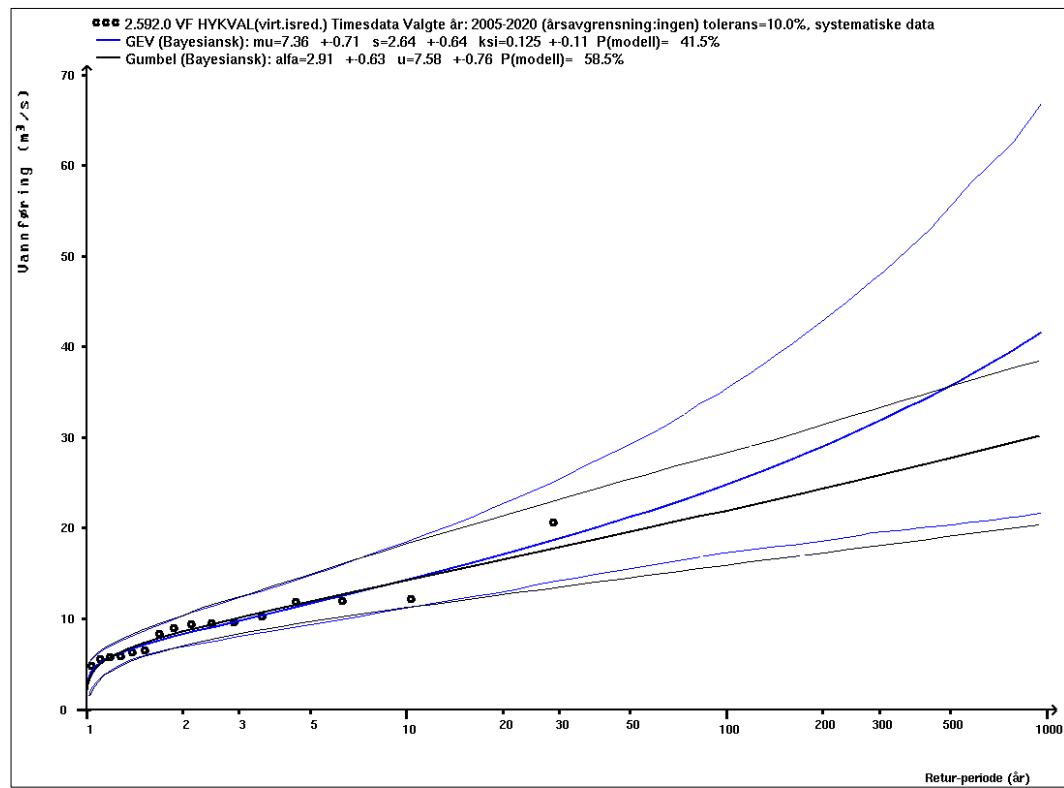
Figur 3-13: Frekvenskurver for 2.592.0 Fokstua
