FAGRAPPOR T GEOTEKNIKK, UTREDNING AV SIKKERHET MOT KVIKKLEIRESKRED FOR E6 MOELV – ROTERUD

Prosjekt nr.:	113201
Oppdragsgiver:	Nye Veier AS
Dokumentnummer:	NV34E6MR-GTK-RAP-0031

På vegne av Nye Veier har COWI AS utarbeidet Fagrapport geoteknikk, utredning av sikkerhet mot kvikkleireskred for E6 Moelv – Roterud i forbindelse med detaljreguleringsplan for E6 Moelv – Roterud. Fagrapport geoteknikk, utredning av sikkerhet mot kvikkleireskred for E6 Moelv – Roterud er utarbeidet etter krav fra/i henhold til plan- og bygningsloven og inngår som en del av grunnlaget for utarbeidelse av E6 Moelv – Roterud.

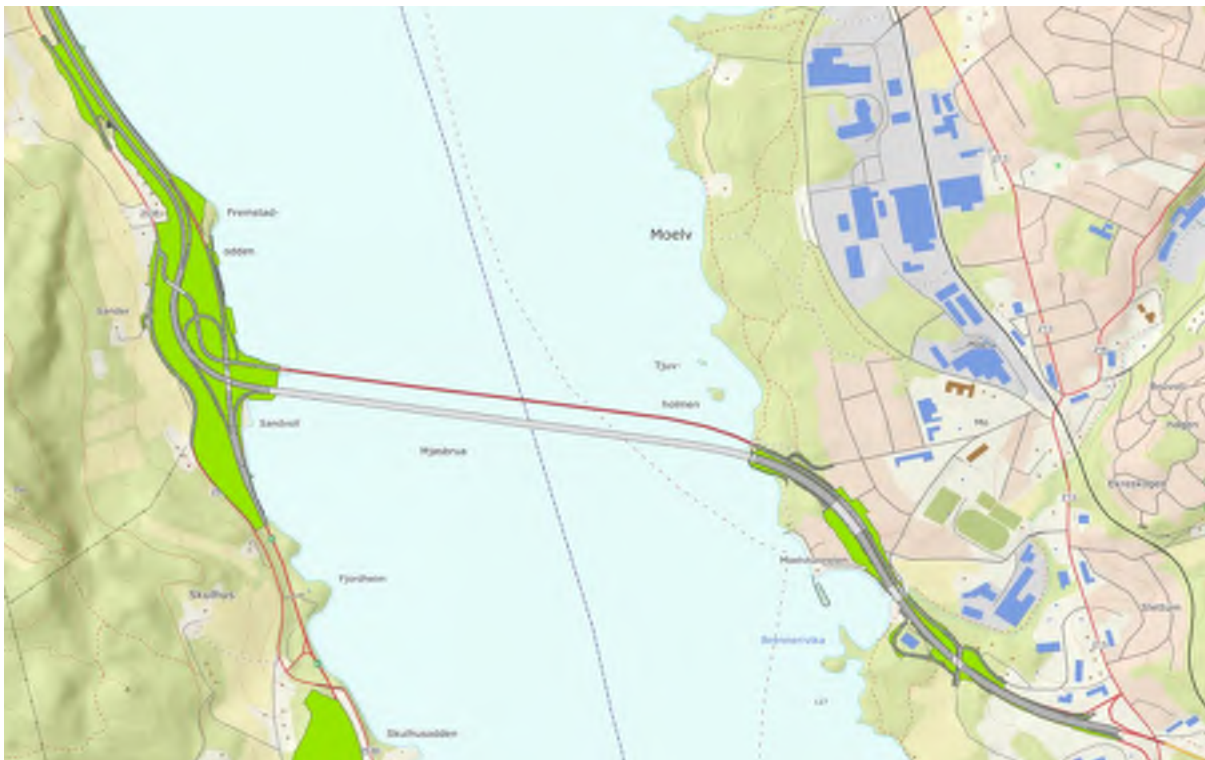
Figur 3-4: Fra Moelv til Fremstadodden, Alternativ 1. Kilde: COWI AS.

I Alternativ 1 går ny E6 i samme trasé som eksisterende E6 forbi Moelv. Ny E6 krysser Moelva med ny bru. Moelvtunnelen rives og erstattes av en ny, firefelts miljøtunnel for den nye motorveien. Ny E6 føres videre nordover, og krysser Mjøsa på en ny bru, som blir liggende parallelt med og ca. 50 meter sør for dagens bru. Den nye brua vil bli en betongbru med utforming tilpasset eksisterende bru, og spennvidde 69 m, tilsvarende dagens bru. Ny bru får en samlet lengde på ca. 1,5 km. Brua fundamenteres på den samme relativt grunne ryggen som eksisterende bru, og maksimal vanddybde er ca. 50 m.

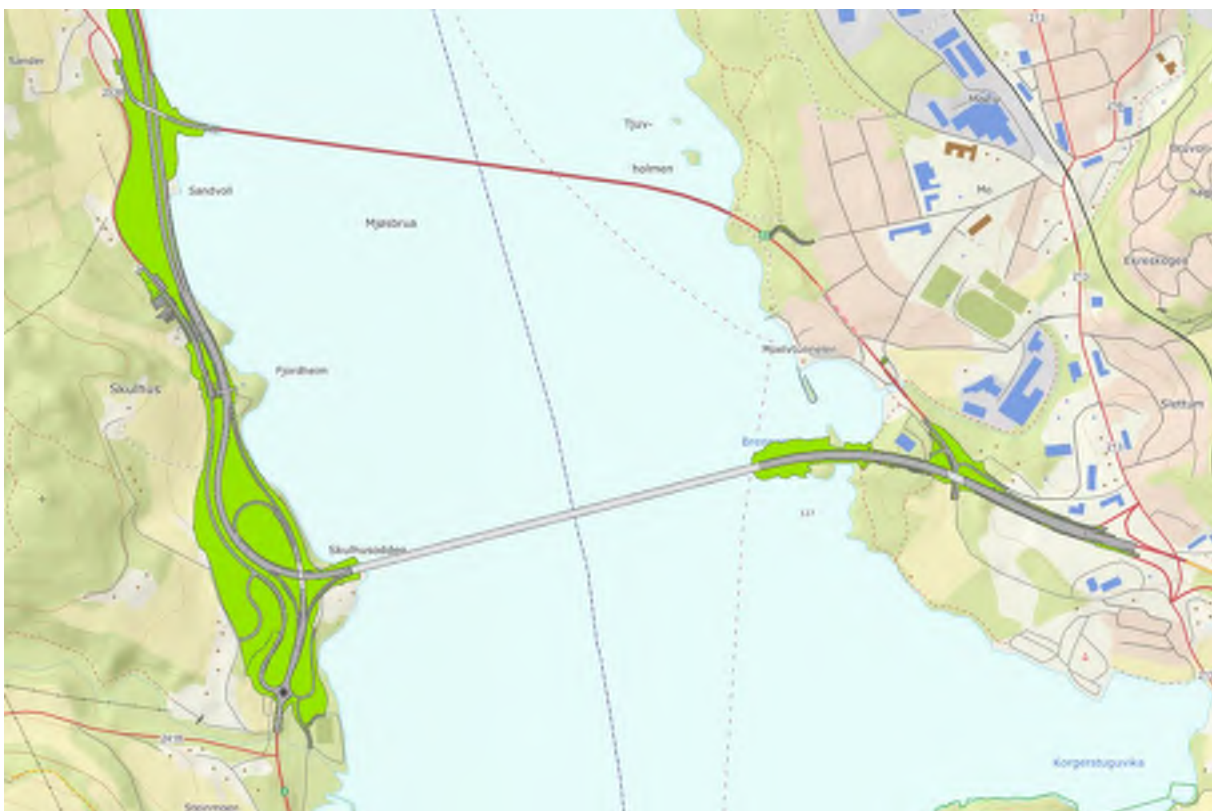
Figur 3-5: Fra Moelv til Fremstadodden, Alternativ 2. Kilde: COWI AS.

I dette alternativet tar ny E6 av fra eksisterende trasé ved Moelvkrysset og krysser Mjøsa fra odden ved Brennerivika og over til Skulhusodden. Ny E6 legges på en tilløpsfylling ut i Mjøsa og over i en samvirkebru med overbygning av stål og betong.

Optimal spennvidde er da typisk ca. 90 m. Største vanddybde i den valgte traseen i sør er ca. 70 m, og lengden på brua er ca. 1,1 km.

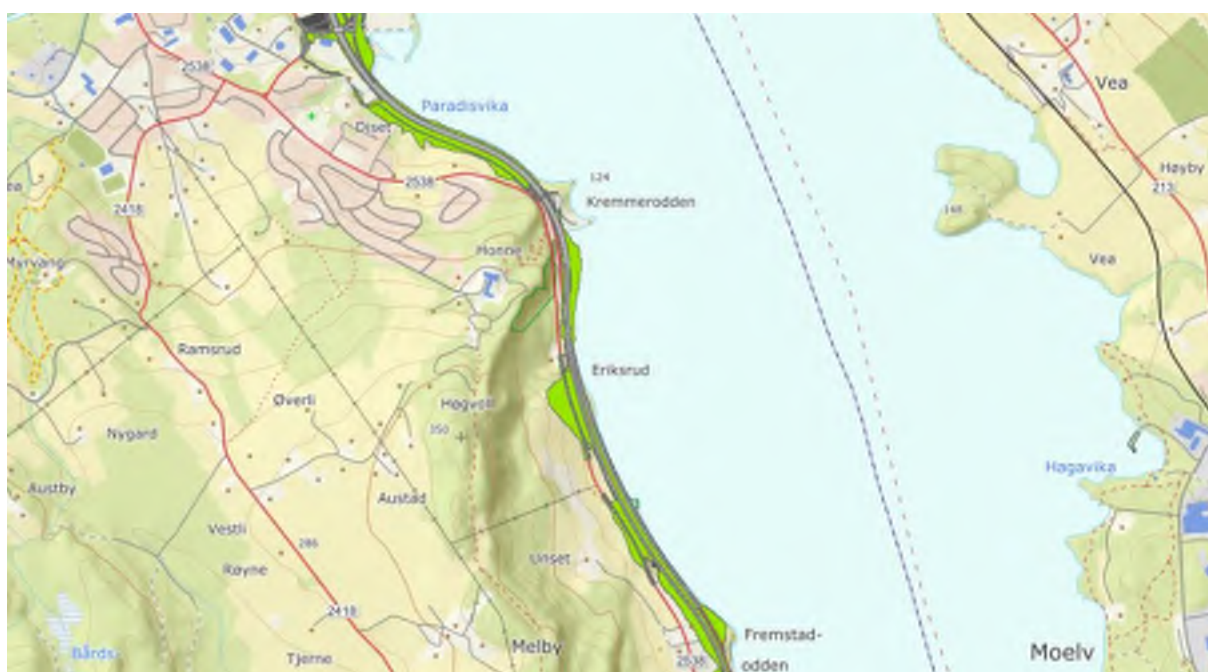
Figur 3-6: Utvidelse av E6 på strekningen Fremstadodden – Kremmerodden. Kilde: COWI AS.

Fra Eriksrud, forbi Kremmerodden og til Paradisvika er det tilrettelagt for veiutvidelse mot øst. Dette medfører noe utfylling i Mjøsa på denne strekningen. Tilkomsten til Kremmerodden er planlagt på ny bru fra Birivegen, tilsvarende dagens løsning. Det er tilrettelagt for en tursti langs Mjøsa mellom Biri og Kremmerodden.

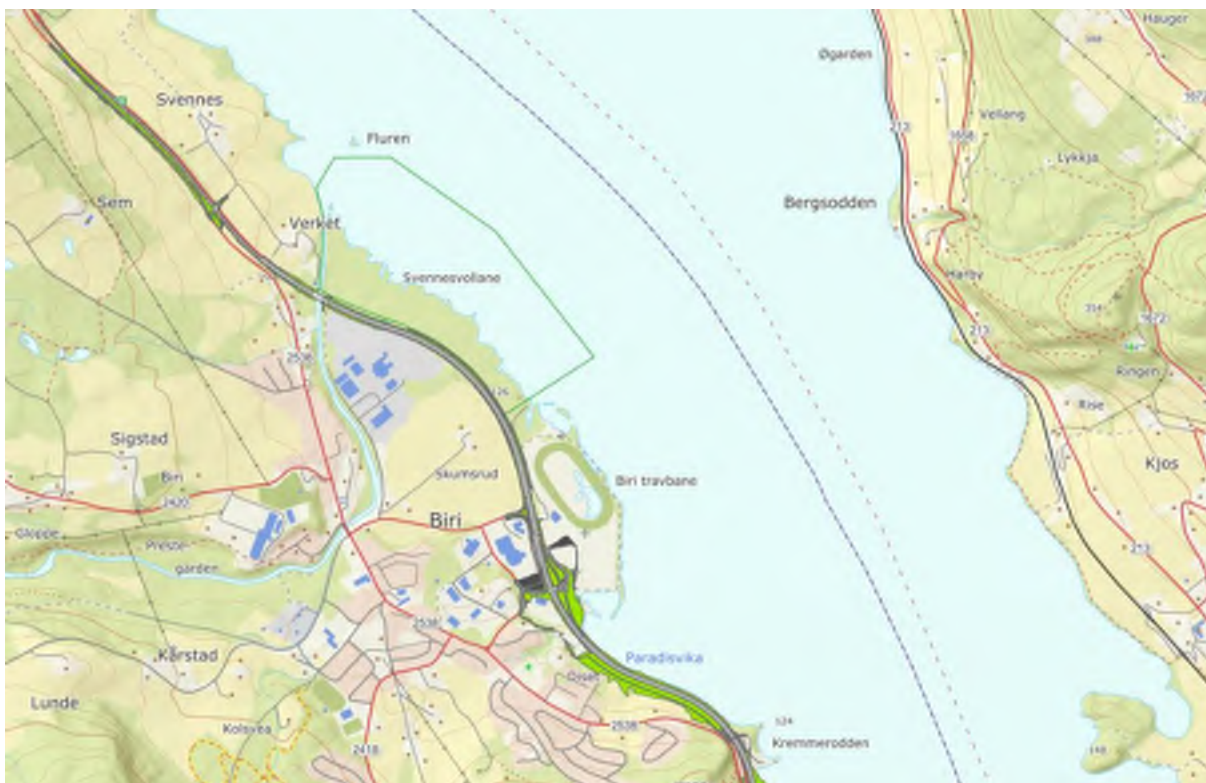
Figur 3-7: Utvidelse av E6 på strekningen Kremmerodden – Roterud. Kilde: COWI AS.

Gjennom Biri er veien planlagt utvidet med to kjørefelt på østsiden av dagens vei, og gjenbruk av dagens kjørebane. Fra travbanen og nordover må dagens vei graves opp og forbedres som følge av utfordrende grunnforhold, og dette betyr at det ikke blir noen særlig grad av gjenbruk på denne strekningen. For at større arealbeslag i Mjøsbruket og Svennesvollene skal unngås, må veien utvides tosidig på dette partiet, og treningsbanen for trav legges om i søndre del.

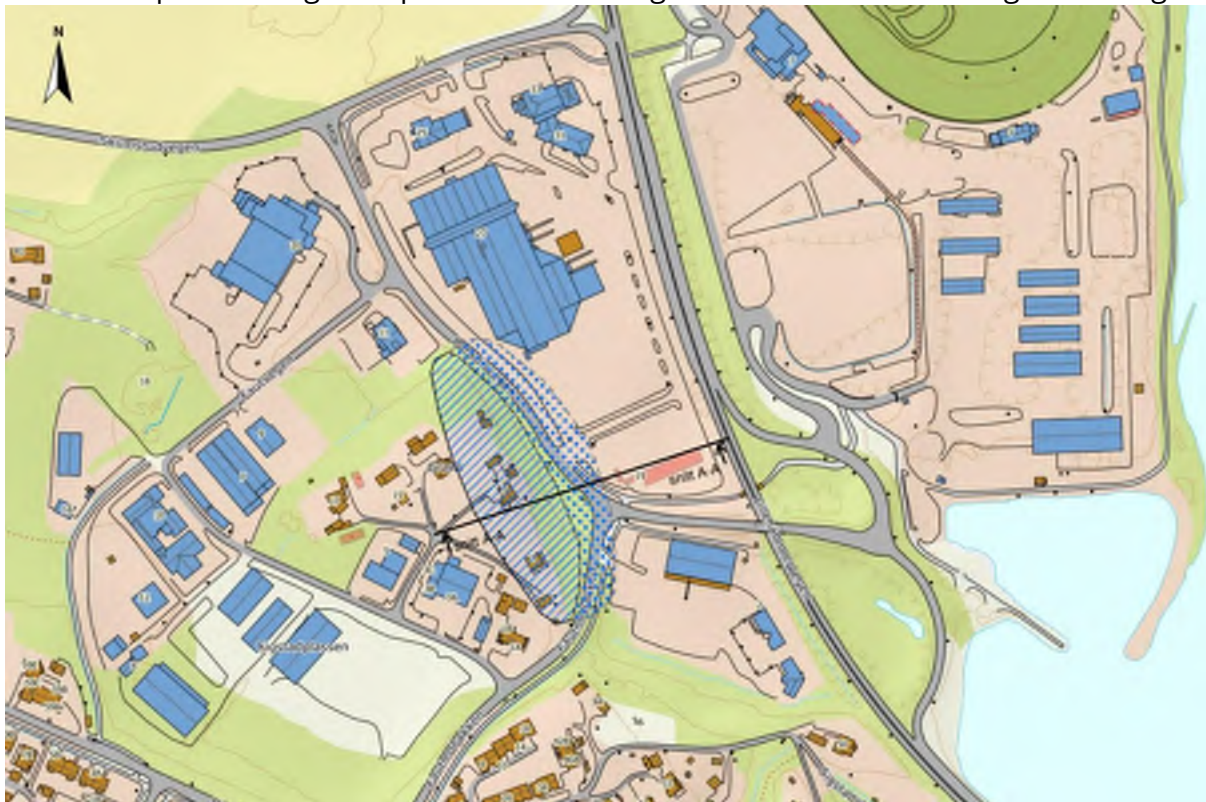
Figur 8-1: Snitt A-A i Biri vest. Løsne- og utløpsområde markert med blå skravering hhv. prikker. Blå farge indikerer at faresonen ikke er faregradsevaluert. Tiltaket er her vurdert til K1 da man har et lite tiltak som innebærer lite til ingen forverring. I tillegg vil utløpet heller ikke kunne nå frem til E6. . Kilde: COWI AS

I den vestlige delen av Biri er det truffet sprøbruddmateriale i foten av skråningen der det planlegges å etablere rampe til ny E6. Om det går et skred her ligger rampen i utløpsområdet. Selve rampen er vurdert å være i tiltakskategori K1. Det er tatt ut beregningsnitt igjennom CL-H108 for å bestemme stabilitetsforholdet. Snittet er kalt A-

A og ses på Figur 8-1. Her er det 4 m sand/grus over 8 m sand/silt. I 12 m dybde treffes leire med sprøbruddegenskaper i ca. 3 m mektighet. Derunder forventes grus til berg.

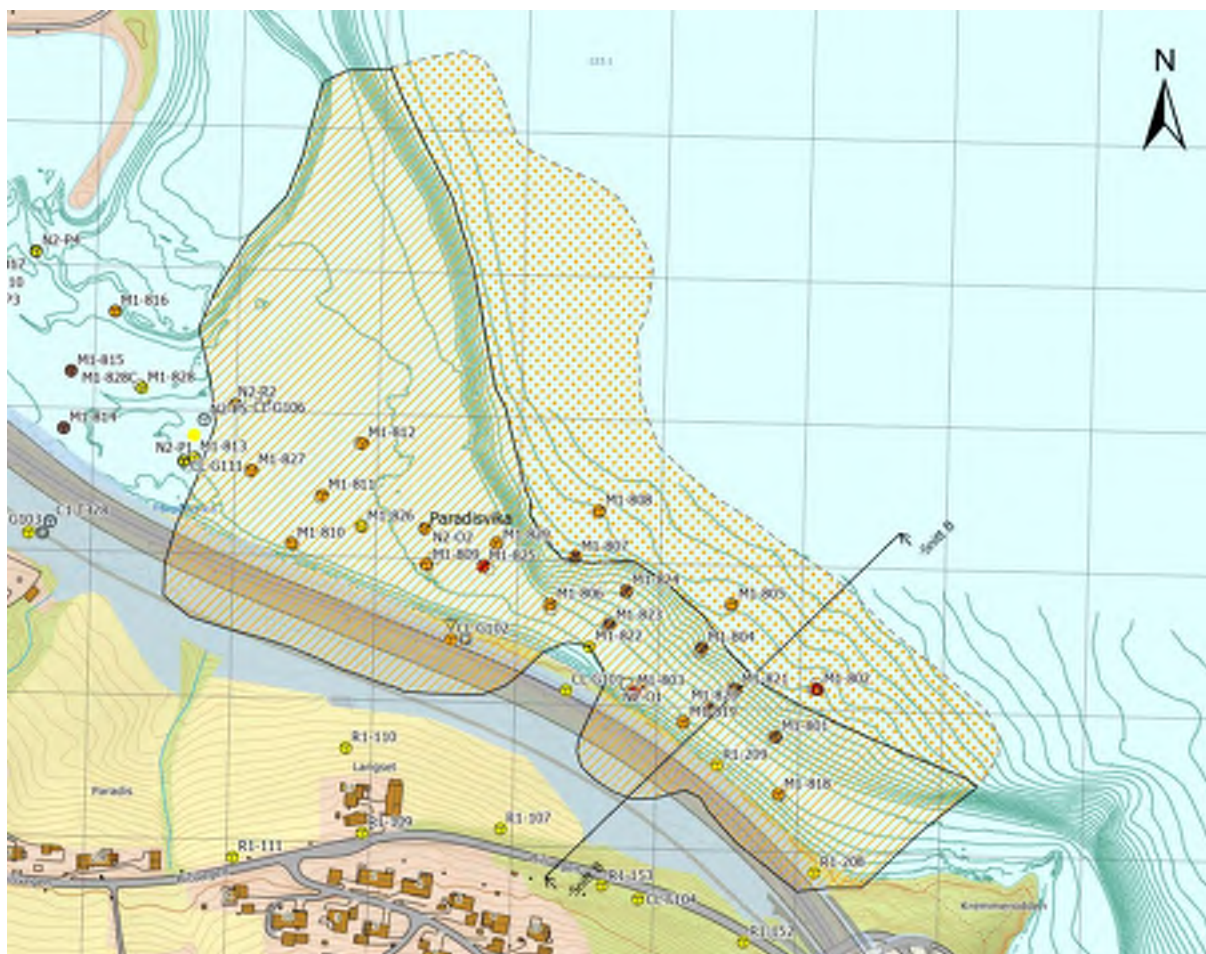
Figur 8-2 Snitt B-B i Paradisvika. Bildet er et utklipp fra vedlegg D - faresonekart. Kilde: COWI AS

I flere posisjoner ute i Mjøsa er det registrert svært bløte masser over sand. Topplaget består av gytje og organiskholdig leire og silt. I 4-5 m dybde er det påvist sprøbruddmateriale. Totalsonderinger CL-G101, CL-G102 og CL-G103 viser at det ikke kan avvises at de bløte massene går inn under den eksisterende veien. Under de bløte lagene er det faste masser ned til berg. Det kritiske snittet er snitt B-B og plasseringen er vist i Figur 8-2.

For å ivareta stabiliteten er det valgt å bygge opp veifyllingen med geonett på den første delen av strekningen nord for Kremmerodden frem til ca. boring CL-G102. Videre nord på strekningen er det tilstrekkelig å bygge opp veifyllingen med sprengt stein og eventuell lage mindre masseutskifting av bløte masser.

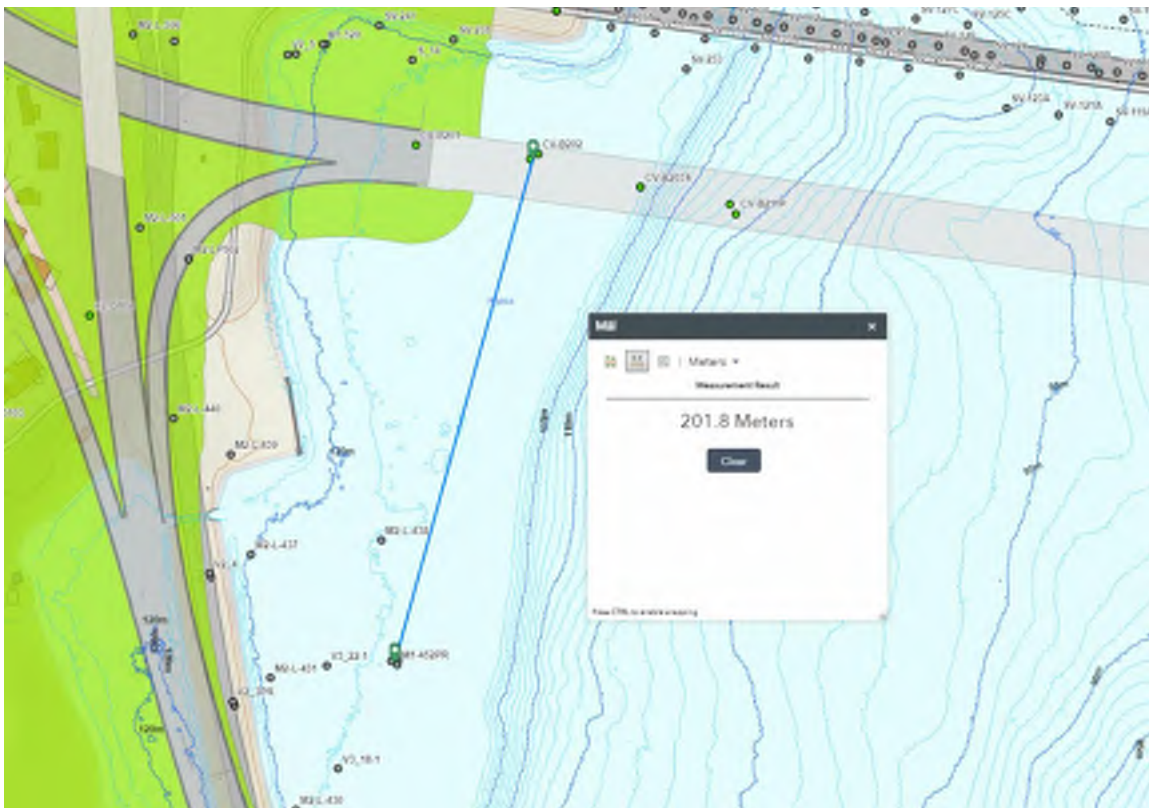
Figur 8-11: Utklipp fra GIS innsynsløsning med oversikt over fylling vest ved Alternativ 1 samt posisjon av borhull M1-452C der det er blitt utført CRS forsøk. Kilde: COWI AS

Det er identifiserte tynne lag med underliggende leire ved tilløpsfylling i Alternativ 1. For betraktning av in situ udrenert skjærfasthet er normalisert spissmotstand (qt) fra CPTU forsøkene ved hull CV-B201 (ca. ved landkar-plassering), CV-B202 (ca. 50 m lenger øst) og CV-B211 (i nedkant av marbakke) blitt redusert iht. retningslinjer gitt i delkapittel 5.2.3.2 og Tabell 5-2. Posisjon av supplerende borhull og avstand mellom CRS-forsøk ved hull M1-452 sett i forhold til borhull CV-202 er vist i Figur 8-11.

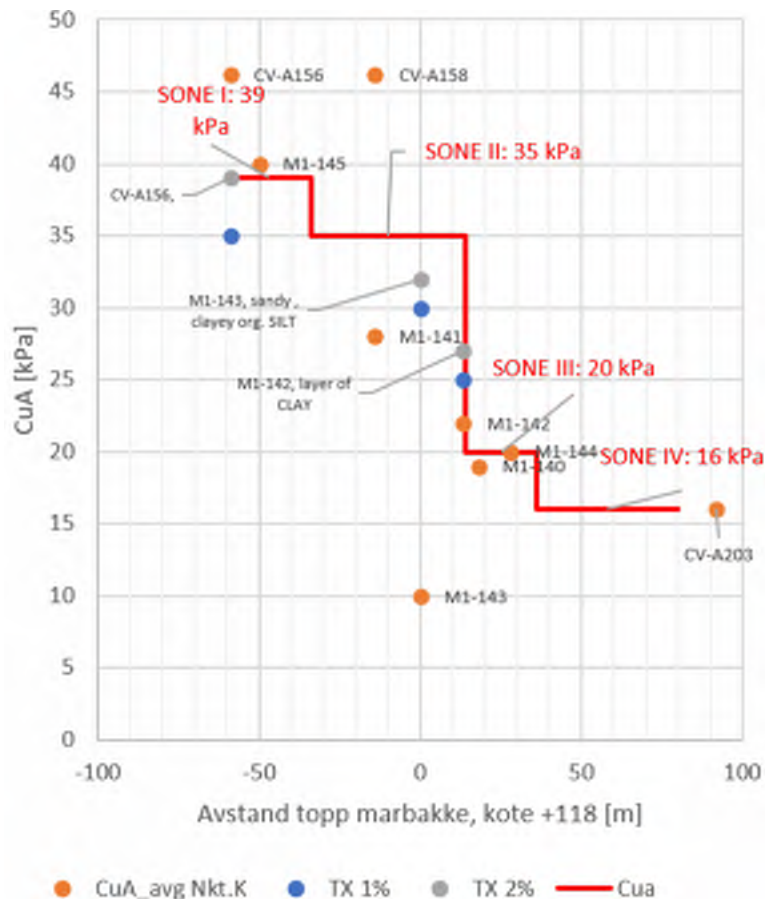
Figur 8-14: Figur for soner og valgte CuA-verdier for de ulike soner for Alternativ 2 øst i plaxis 3D beregning. Kilde: COWI AS

Det er foretatt en vurdering i Plaxis 3D for tilløpsfyllingen ved Alternativ 2 øst. I forbindelse med vurderingen er det delt inn i fire forskjellige soner med vurderte karakteristiske verdier for udrenert aktiv skjærstyrke på respektive soner. Det henvises til Figur 8-14 og Figur 8-15 for oversikt over de valgte verdier og soner. Beregningen i

Plaxis 3D er utført for å verifisere det planlagte tiltaket med 5 m avlastning av marbakke-
toppen.

Det bemerkes at de valgte verdier for udrenert skjærstyrke i Plaxis 3D er vurdert å ligge på mer konservativ side sammenlignet med beregningene i Geosuite. Eksempelvis vil en verdi på 35 kPa på 18,5 m i sone II ved den valgte ADP-faktor på 0,63 (Cu_D/Cu_A) ligge på 22,1 kPa i direkte udrenert skjærfasthet. Sistnevnte verdi vil være så vidt under $Cu_D = 0,16 \times p_0'$ ved en valgt tyngdetetthet på 18 kN/m³ og vurderes følgelig som forsiktig.

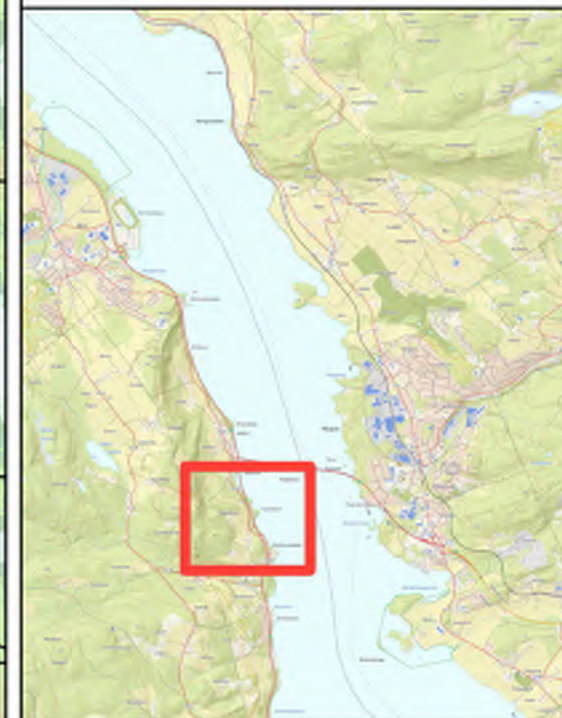
Vedlegg C Helningsanalyse

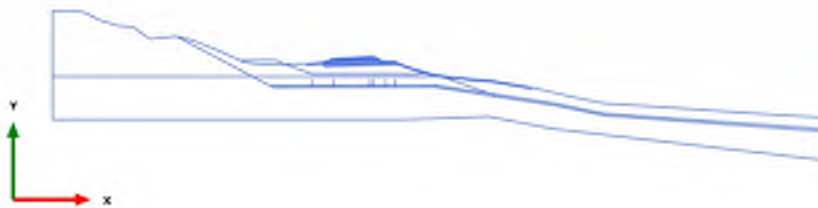
3.1.1.1.3 Calculation results, Geogrid, sf Omkjøringsvei [Phase_7] (7/1130), Axial forces N

Axial forces N (scaled up 1,00 times)
No results

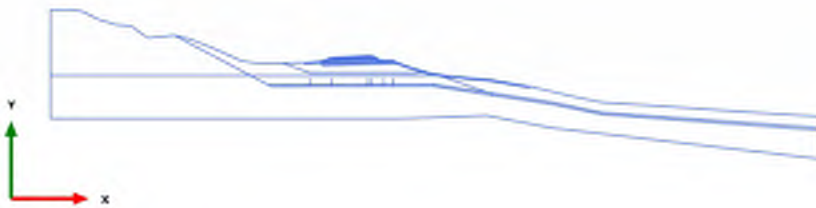
3.1.1.1.6 Calculation results, Geogrid, sf Dagens situasjon [Phase_12] (12/2437), Axial forces N

Axial forces N (scaled up 1,00 times)
No results
