# Oslo

## Områdestabilitet Skøyen

Dok.nr.: PF-SKY0-721-RB-0001

Revisjon: 08G

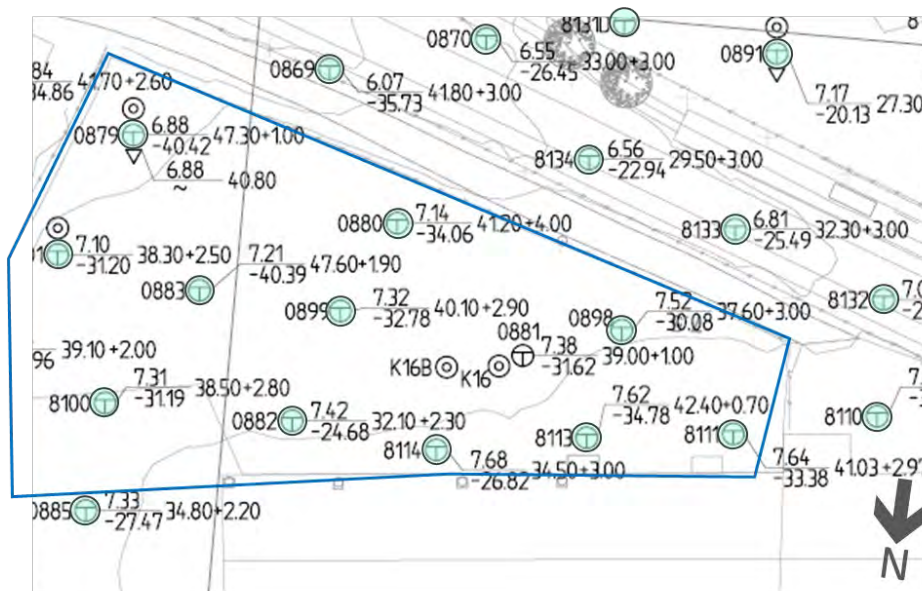
Figur 4-6. Omtrentlig markering for område 3, der tunnel delvis går gjennom løsmasser og jetpeler skal etableres. Grønn farge på borepunktene indikerer at punktene enten er tolket som leire med økende skjærstyrke, eller er friksjonsmasser.

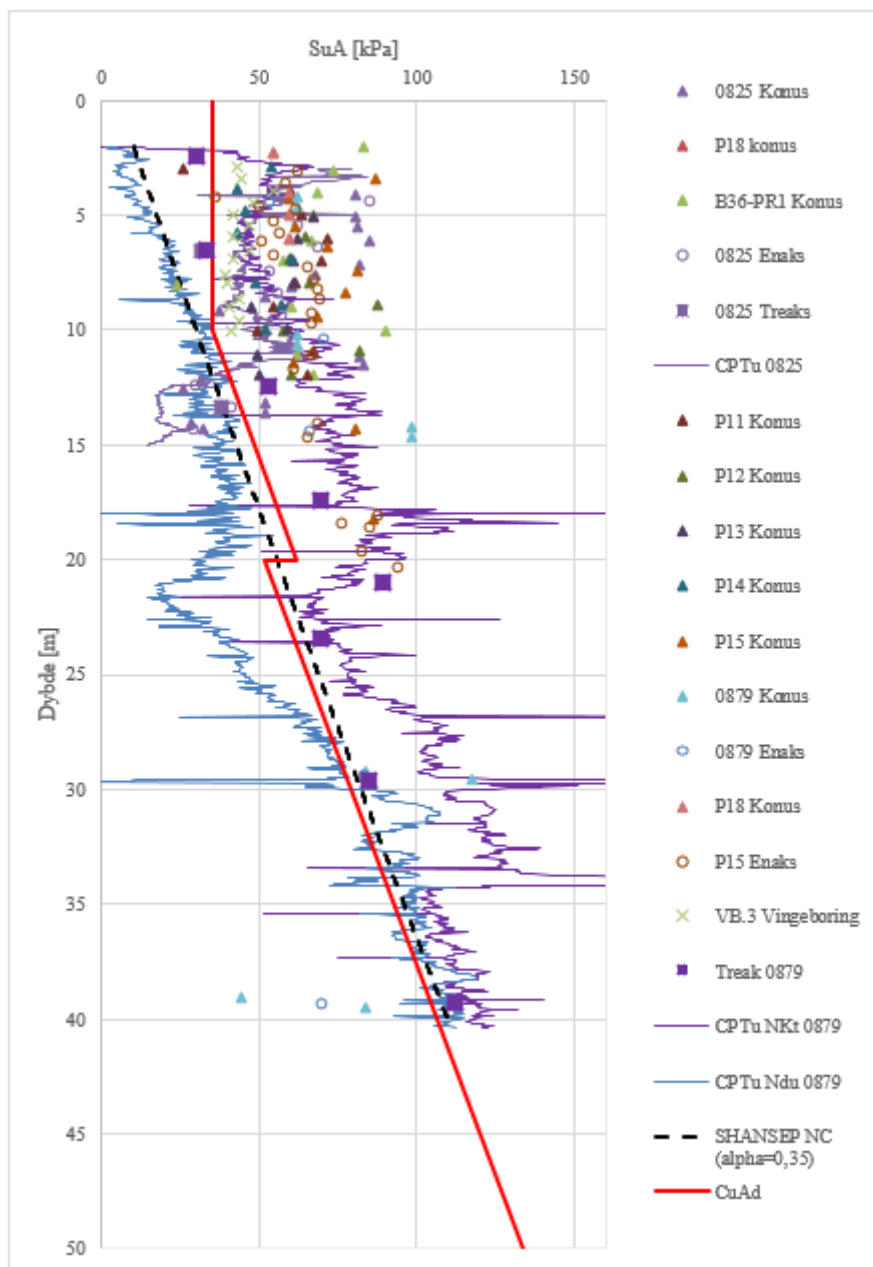
Figur 4-8. Sammenstilling av skjærfasthetsmålinger i området

Basert på en innledende vurdering av styrke- og deformasjonsparametere er det konkludert med at forholdene rundt område 1-3 generelt er relativt like. Tolkning av skjærstyrkeprofil er basert på tilgjengelige prøveserier og utførte CPTU sonderinger. Profilet er tilpasset en noe lav middelvei basert på CPTUene de øvre 15-20 m, og tenderer til å ha noe høyere verdier enn Shansep NC linje i dette området. Fra 20 m under terreng følges profil noe lavere enn Shansep NC profil, og det er antatt at leiren er normalkonsolidert fra denne dybden og ned. Se Figur 4-8. Sensitiviteten er generelt lavere enn 10.

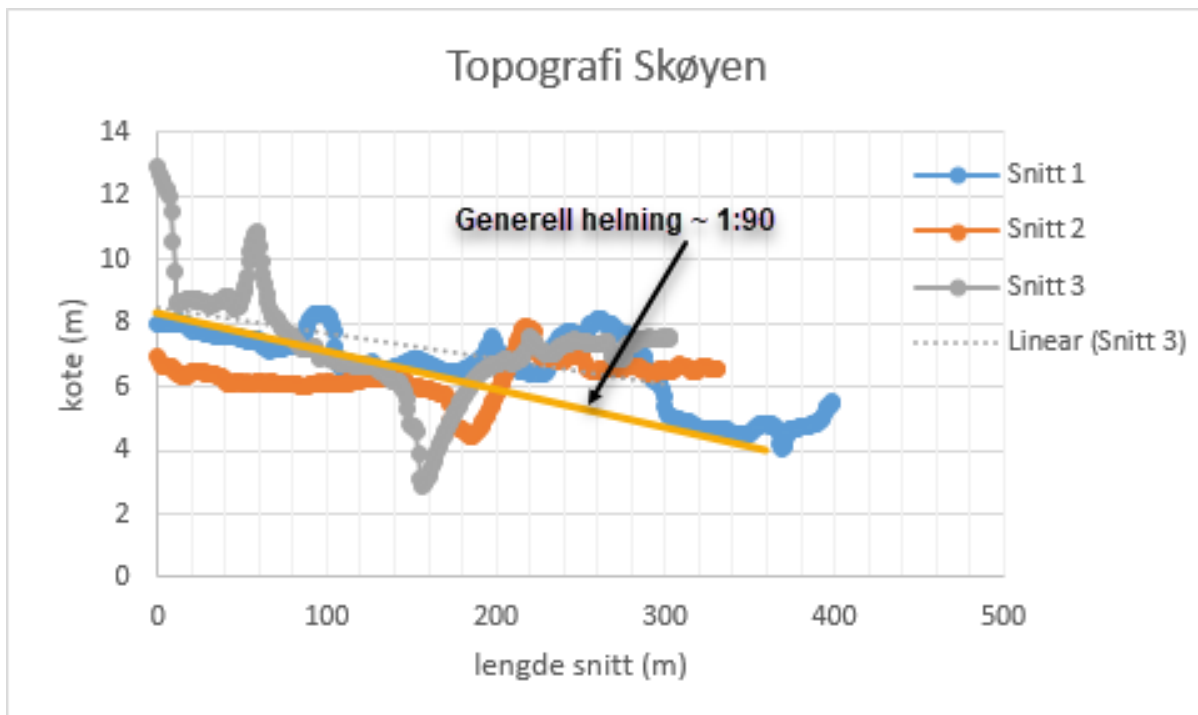
Figur 5-2. Høydeprofil snitt 1, 2 og 3.

Terrenget er generelt flatt ved områdene 1, 2 og 3. Det er tatt ut tre lengdesnitt for vurdering av topografi, se Figur 5-1 og Figur 5-2. Lengdeprofilene viser noen lokale variasjoner i terrenghøyde. Dette skyldes blant annet at profilene krysser jernbanefylling og en nedkjøringsrampe til tverrslag etablert i en tidligere fase (K2C). Unntatt de lokale variasjonene er området tilnærmet flatt. Den generelle helningsgraden er vurdert til å være i størrelsesorden 1:90.

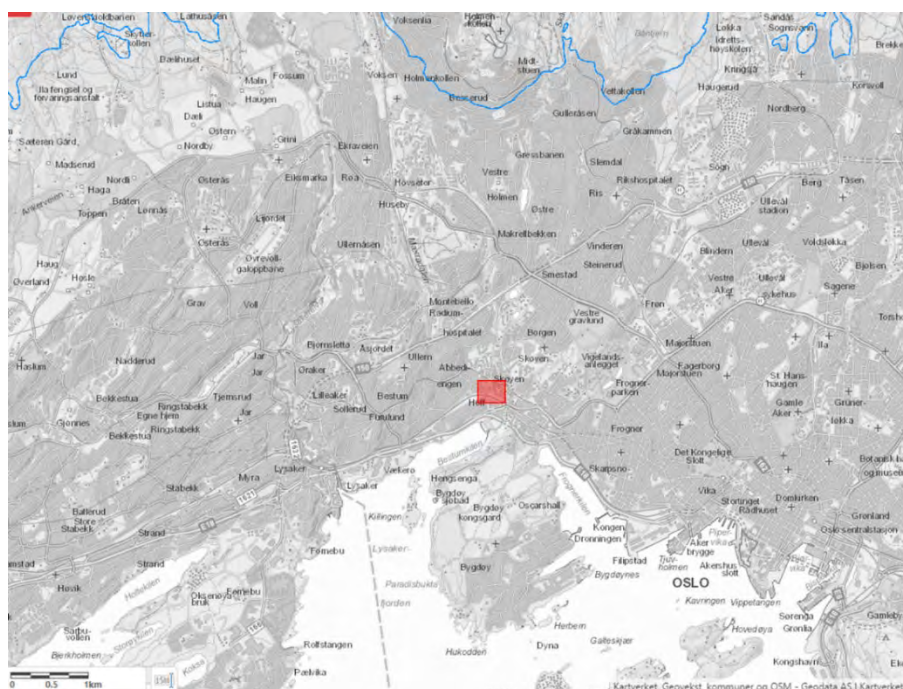
Figur 8-2. Rødt område viser omtrentlig markering av Skøyen og planområdet. Blå linje er marin grense, hele området ligger under marin grense [15]

Hele planområdet ligger under marin grense. Se Figur 8-2.

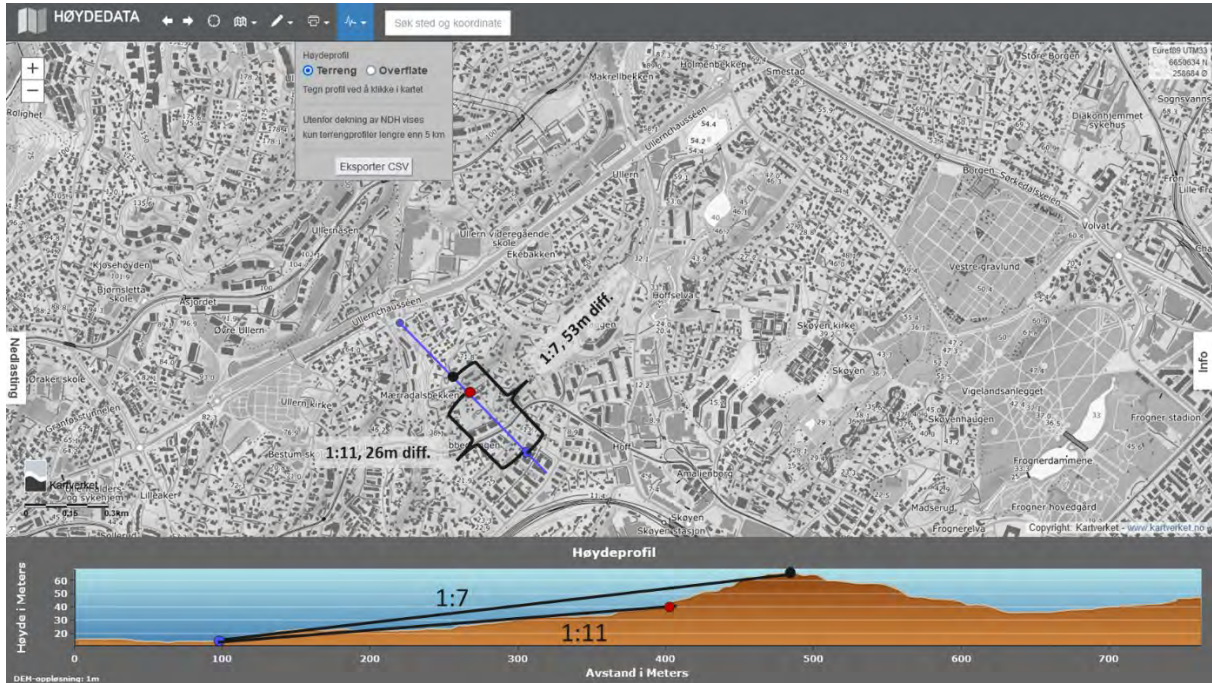
Figur 8-7. Snitt B. Dette er et område som må vurderes videre, her er det påvist sprøbruddsmateriale i nedre del av området.

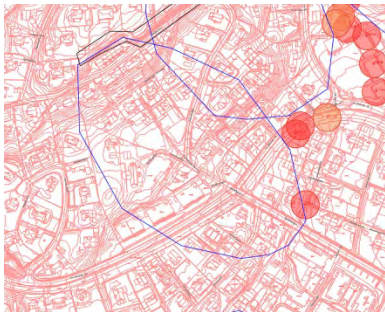
Figur 8-8. Område B, der de røde og oransje sirlene indikerer sprøbruddsmateriale.

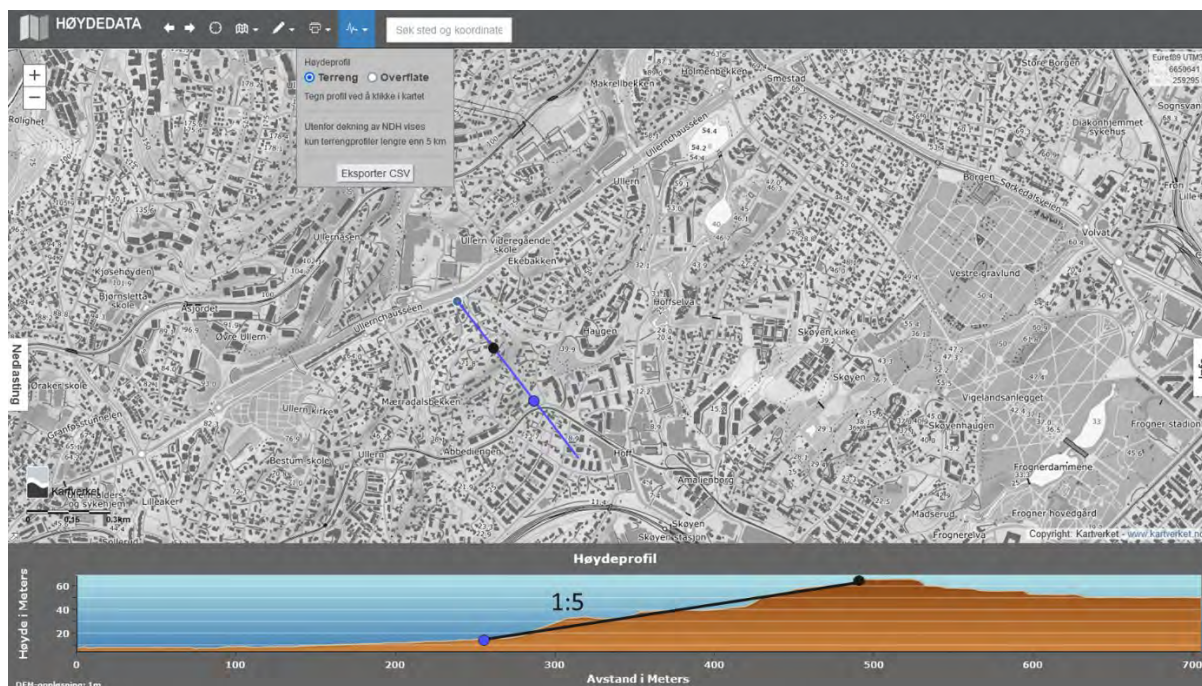
Figur 8-9. Snitt C1, brattere enn 1:15 og høydeforskjell > 5 m.

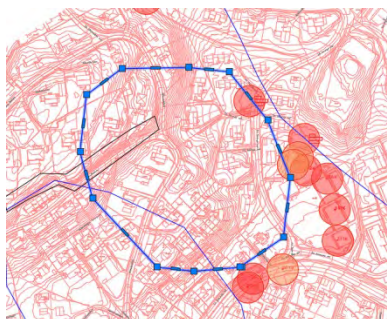
Figur 8-10. Område C1 inkludert påvist sprøbruddsmateriale.

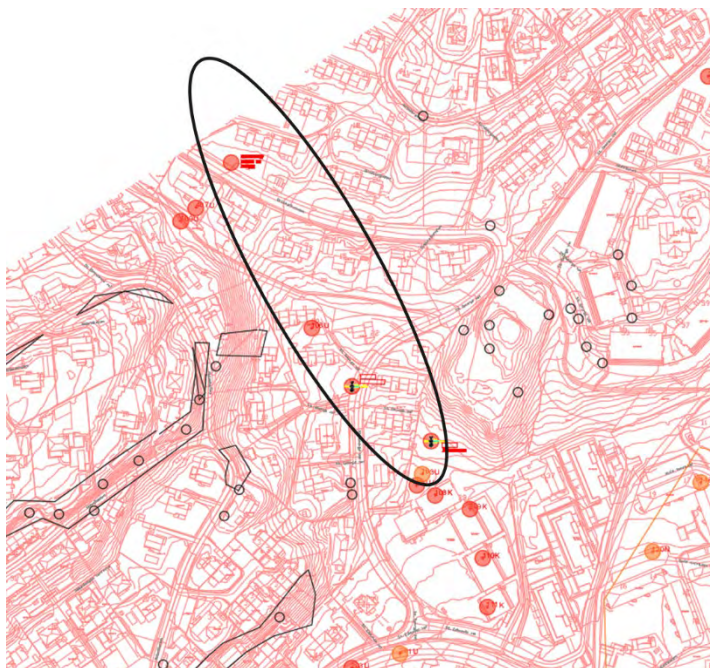
Figur 8-12. Mulig aktsomhetsområde for C2/St. Georgs vei

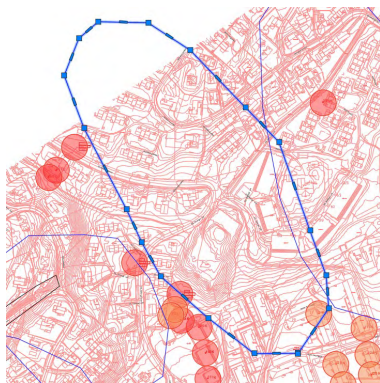
Figur 8-14. Område D inkludert påvist sprøbruddsmateriale i nærheten.

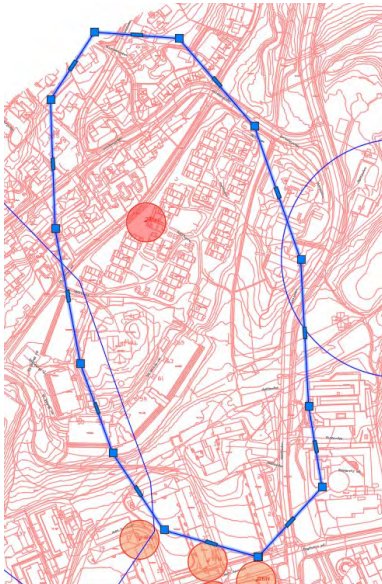
Figur 8-16. Område E inkludert påvist sprøbruddmateriale i nærheten

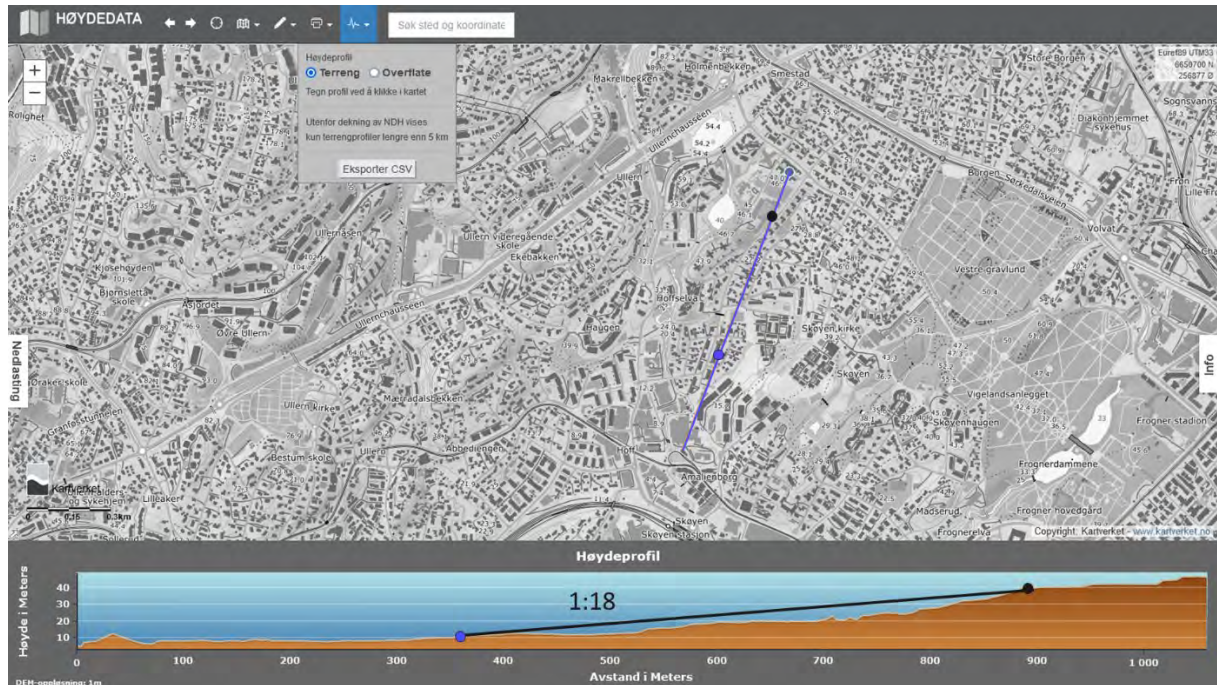
Figur 8-19. Snitt G, brattere enn 1:20

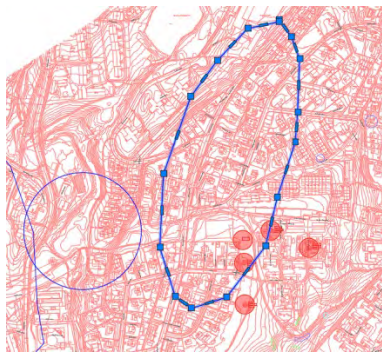
Figur 8-20. Område G inkludert påvist sprøbruddmateriale i nærheten

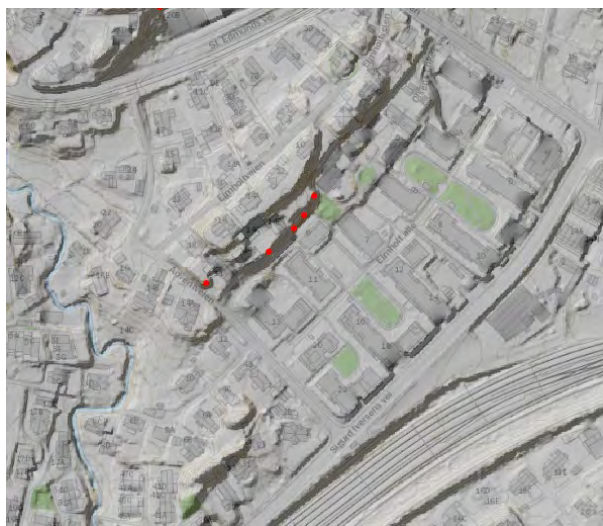
Figur 8-26. Område A som ble undersøkt ifb. befaring, dette utgår som mulig aktsomhetsområde pga. funn av berg i dagen.

Dette området utgår i sin helhet etter befaring pga. berg i dagen.

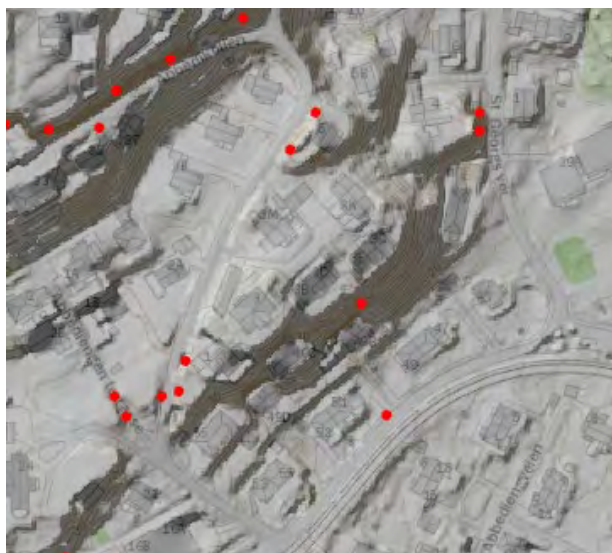
Figur 8-28. Område C1 som ble undersøkt, dette utgår som mulig aktsomhetsområde pga. funn av berg i dagen

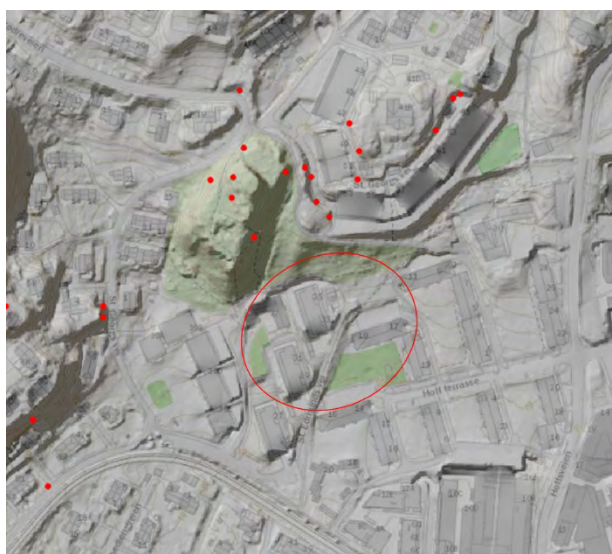
Figur 8-29. Område D som ble undersøkt, dette mulige løснеområdet ble redusert i utstrekning etter befaring.

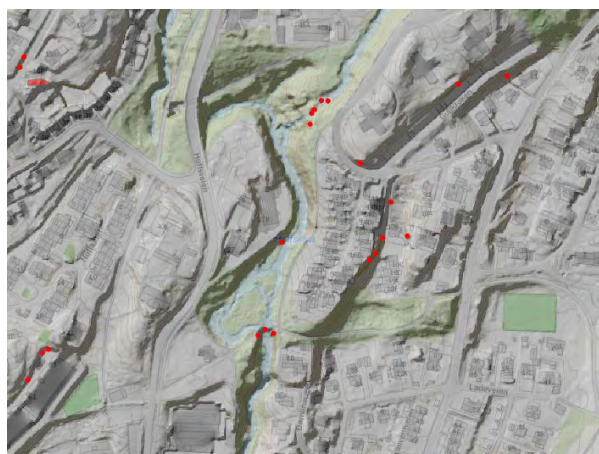
Figur 8-31. Område F som ble undersøkt ifb. befaringsundersøkelse, dette utgår som mulig aktsomhetsområde pga. funn av berg i dagen.

Dette området utgår i sin helhet etter befaringsundersøkelse pga. funn av berg i dagen, se Figur 8-31.

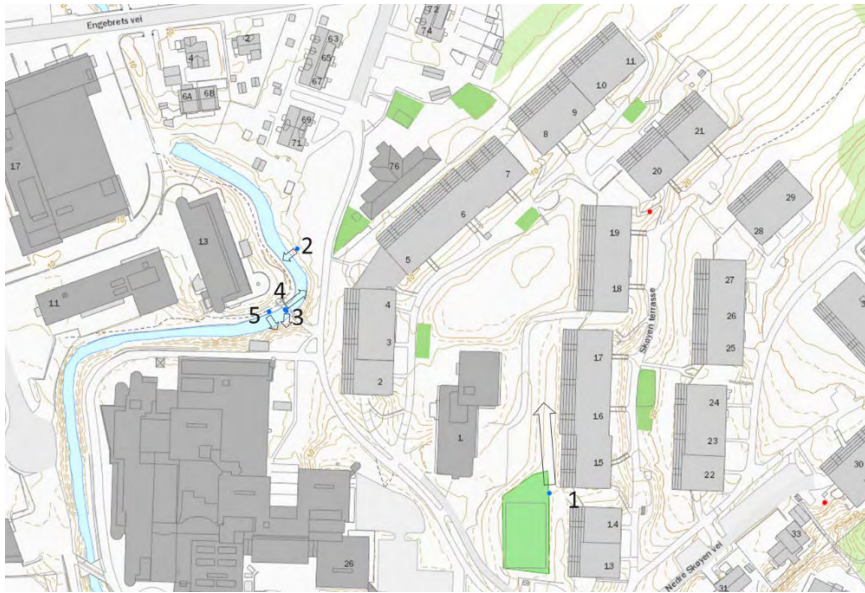
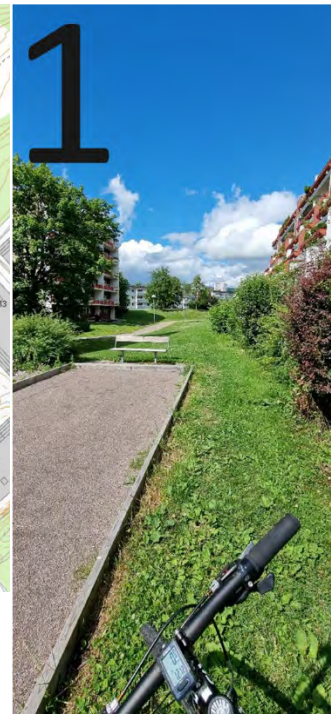
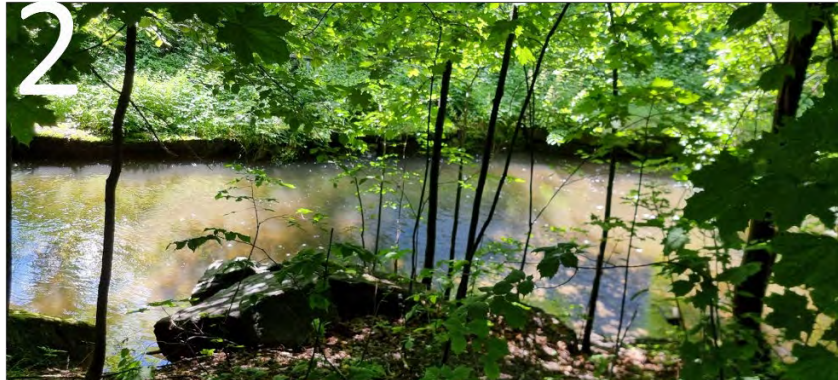
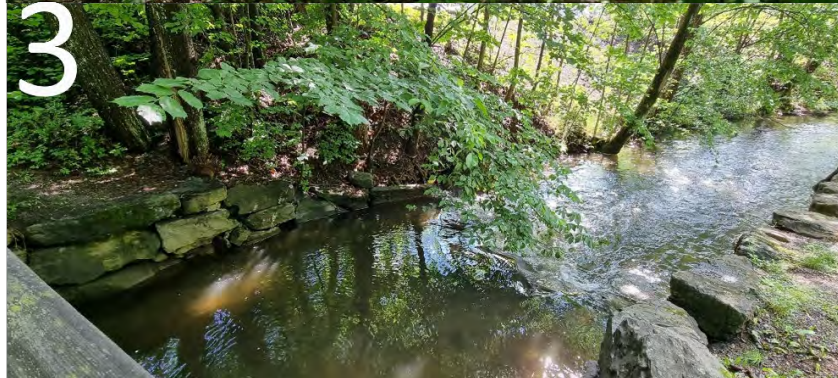
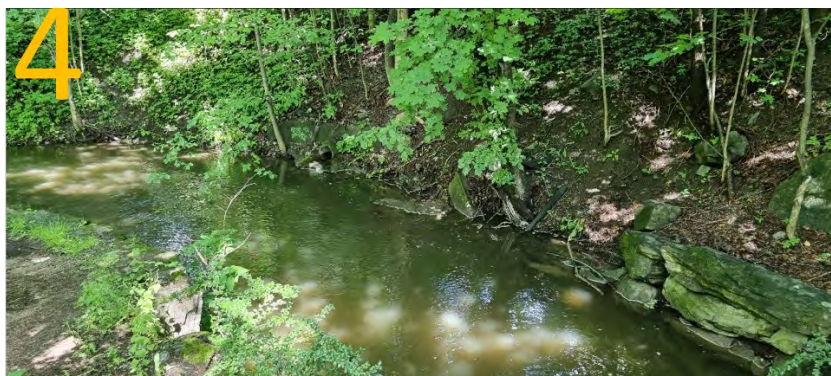
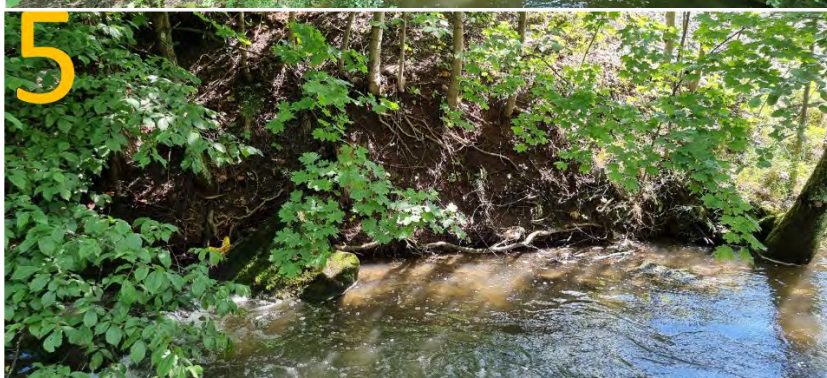
Figur 8-34. Bilder fra befaring. Øverst til venstre viser lokaliteter og retning på foto.  
 Bilde 1 viser kvikkleireområde på Skøyen terrasse.  
 Bilde 2 og 3 viser erosjonssikring i Hoffselva  
 Bilde 4 og 5 viser pågående erosjon i Hoffselva

Figur 8-34 viser bilder fra Skøyen terrasse og Hoffselva. Det er noe pågående erosjon i elva, men det er ikke påvist sprøbruddmateriale i området, og dette anses derfor ikke som et mulig løснеområde (Figur 8-22 viser borpunkter som er i området, der de grønne punktene indikerer at det ikke er vurdert å være sprøbruddmateriale tilstede).

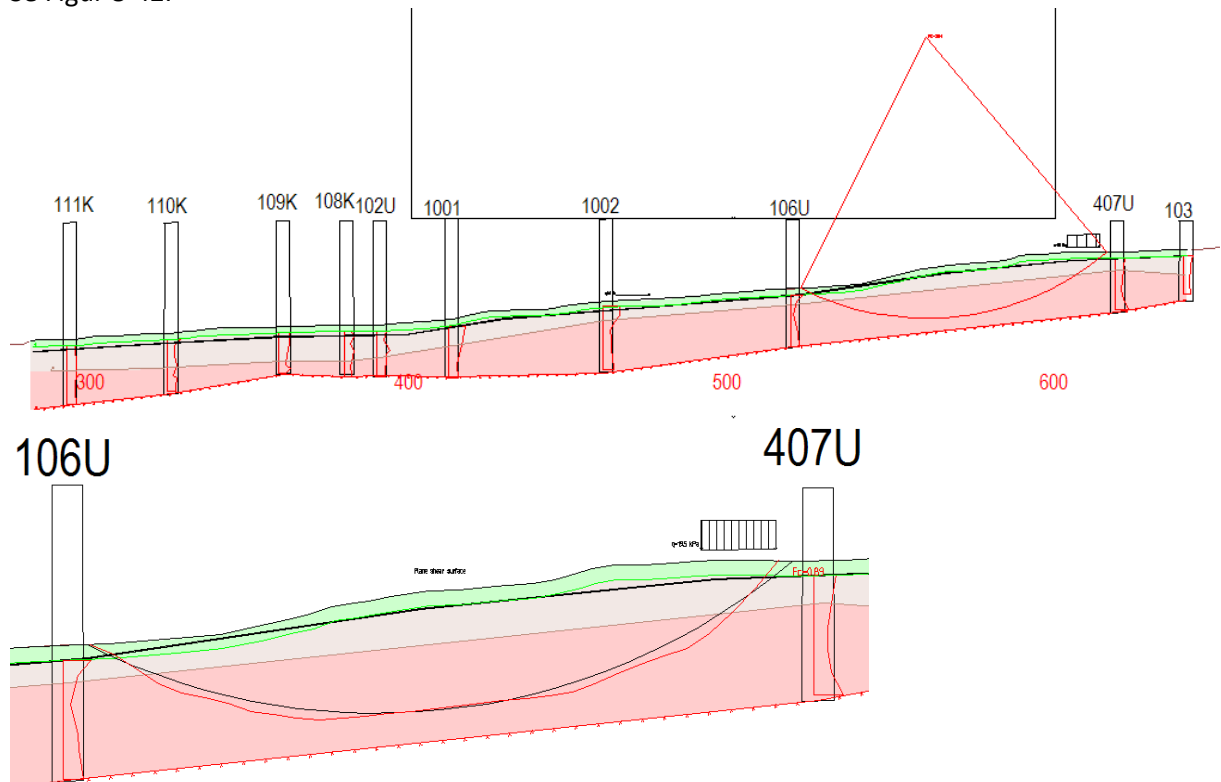
Figur 8-42. Udrenert beregning. Resultat fra GS Stability beregninger, mest kritiske snitt, SF 0,89. Merk at søket ble startet bredt, og minsket etter hvert.

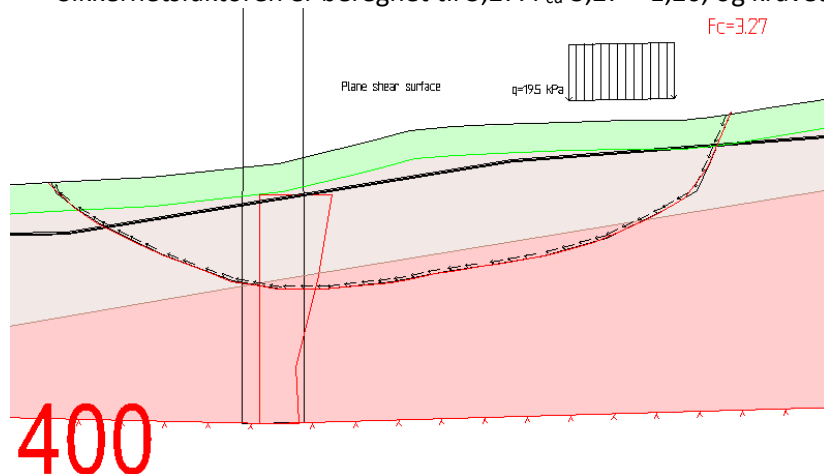
Figur 8-46. Udrenert beregning. Liten terrengforhøyning ved omtrent 430 m, borpunkt 1001.
